รายงานผลการปฏิบัติตามมาตรการป้องกันและแก้ไข  
ผลกระทบสิ่งแวดล้อม และมาตรการติดตามตรวจสอบ  
ผลกระทบสิ่งแวดล้อม (ระยะดำเนินการ)  
ระหว่างเดือนมกราคม – มิถุนายน 2569  
โครงการโรงพยาบาลสินแพทย์นครปฐม

เดือนที่จัดทำรายงาน : ระหว่างเดือนมกราคม – เดือนมิถุนายน 2569

**รายงานผลการปฏิบัติตามมาตรการป้องกันและแก้ไขผลกระทบสิ่งแวดล้อม  
และมาตรการติดตามตรวจสอบผลกระทบสิ่งแวดล้อม (ระยะดำเนินการ)  
โครงการโรงพยาบาลสินแพทย์นครปฐม**

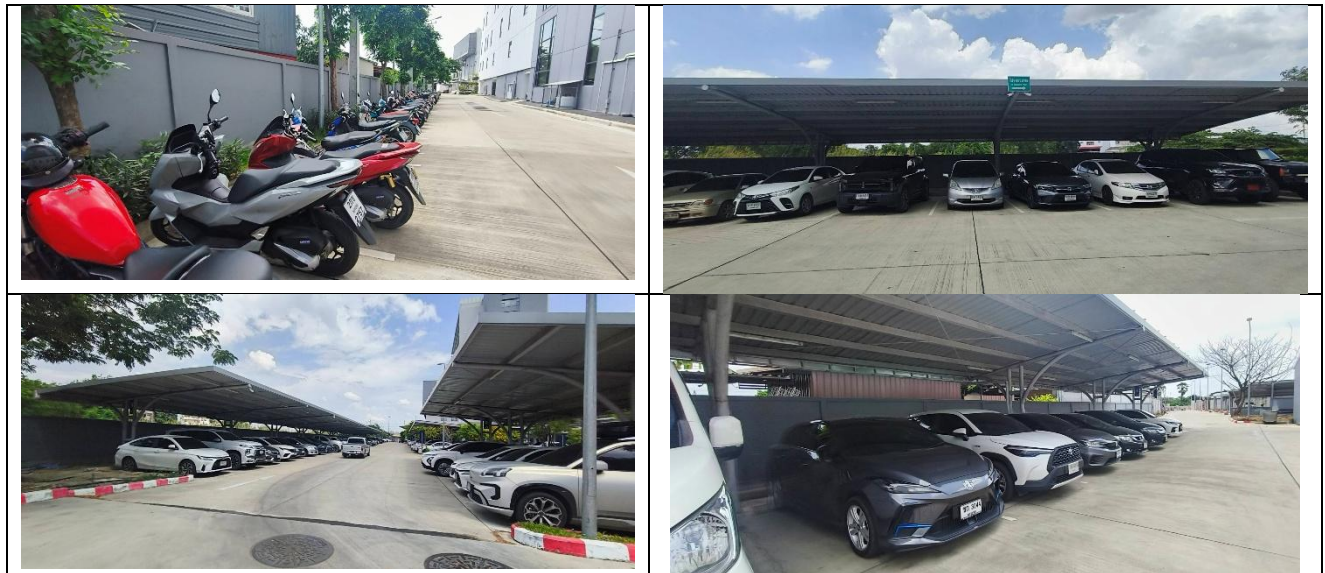
รูปที่ 2-1 รั้วโดยรอบโครงการ

| มาตรการป้องกัน และแก้ไขผลกระทบสิ่งแวดล้อม และมาตรการติดตาม<br>ตรวจสอบผลกระทบสิ่งแวดล้อม | ผลการปฏิบัติตามมาตรการฯ | ปัญหา อุปสรรคที่ไม่สามารถปฏิบัติ<br>ตามมาตรการและแนวทางแก้ไข |
|---|---|---|
| - จัดให้มีแนวรั้วรอบเขตที่ดินโครงการเพื่อกันเขตพื้นที่โครงการอย่างชัดเจน | - โครงการมีการทำแนวรั้วรอบเขตที่ดินโครงการเพื่อกันเขตพื้นที่โครงการอย่างชัดเจนทุกด้าน (รูปที่ 2-1) | - |

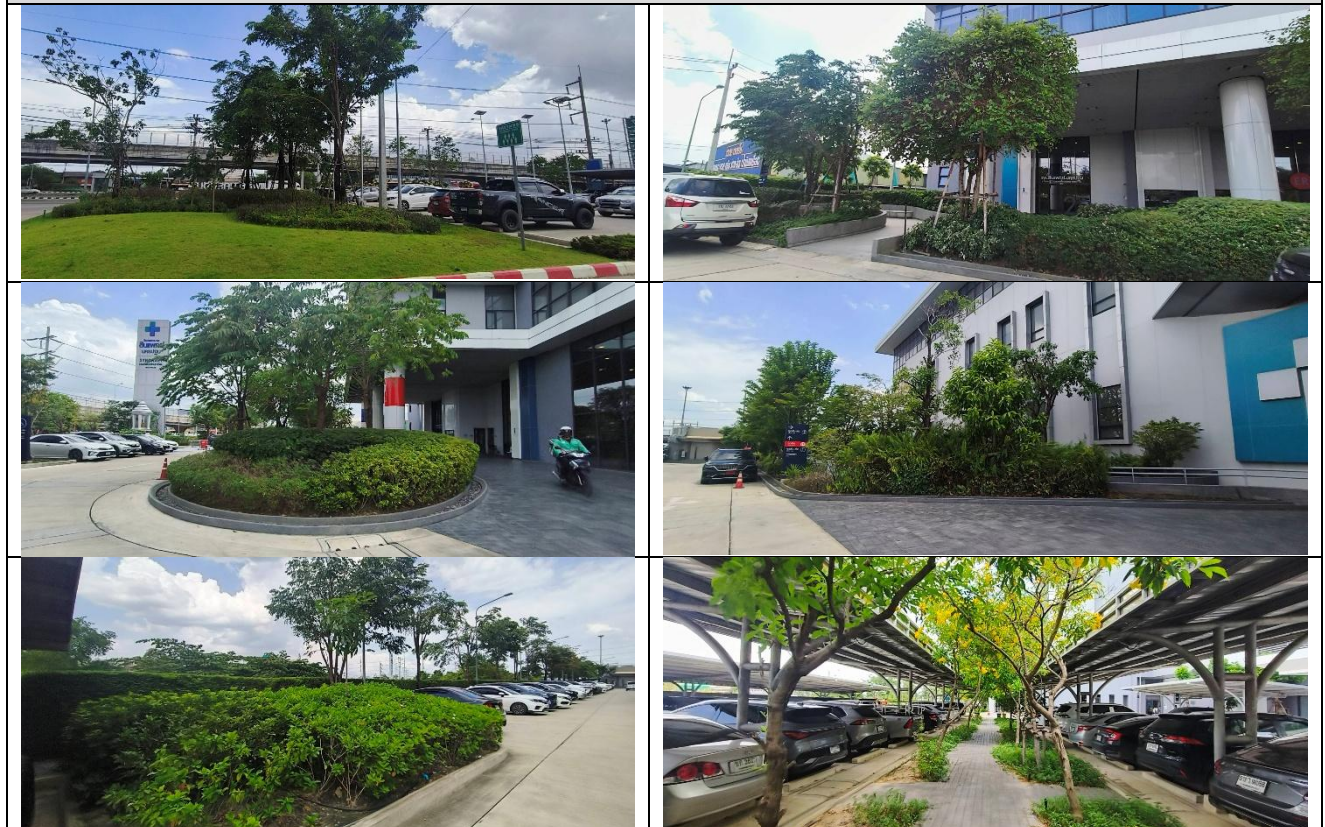
รูปที่ 2-2 พื้นที่สีเขียว

| มาตรการป้องกัน และแก้ไขผลกระทบสิ่งแวดล้อม และมาตรการติดตาม<br>ตรวจสอบผลกระทบสิ่งแวดล้อม | ผลการปฏิบัติตามมาตรการฯ | ปัญหา อุปสรรคที่ไม่สามารถปฏิบัติ<br>ตามมาตรการและแนวทางแก้ไข |
|---|---|---|
| - จัดให้มีการปลูกไม้ยืนต้น ไม้พุ่มคลุมดินภายในโครงการ โดยเฉพาะบริเวณแนวเขตที่ดิน เพื่อให้ช่วยยึดหน้าดิน | - โครงการจัดให้มีการปลูกไม้ยืนต้น ไม้พุ่มคลุมดินภายในโครงการ โดยเฉพาะบริเวณแนวเขตที่ดิน เพื่อให้ช่วยยึดหน้าดิน (รูปที่ 2-2) | - |
| - จัดให้มีเจ้าหน้าที่ดูแลบำรุงรักษาสภาพพื้นที่สีเขียวบริเวณต่าง ๆ ให้ความสวยงามอยู่เสมอ | - โครงการจัดให้มีเจ้าหน้าที่ดูแลบำรุงรักษาสภาพพื้นที่สีเขียวบริเวณต่าง ๆ ให้ความสวยงามอยู่เสมอ (รูปที่ 2-2) | - |
| - ปลูกต้นไม้ที่สามารถช่วยลดมลพิษจากท่อไอเสียรถยนต์ คิดเป็นพื้นที่สีเขียวภายในโครงการทั้งหมด 3,565.50 ตารางเมตร สามารถดูดซับก๊าซคาร์บอนไดออกไซด์ที่เกิดจากท่อไอเสียได้ประมาณ 2,961.38 mol/วัน (มากกว่าปริมาณ CO <sub>2</sub> ที่เกิดขึ้นเท่ากับ 1,308.49 mol/วัน) | - มีการปลูกต้นไม้ที่สามารถช่วยลดมลพิษจากท่อไอเสียรถยนต์ คิดเป็นพื้นที่สีเขียวภายในโครงการทั้งหมด 3,565.50 ตารางเมตร (รูปที่ 2-2) | - |

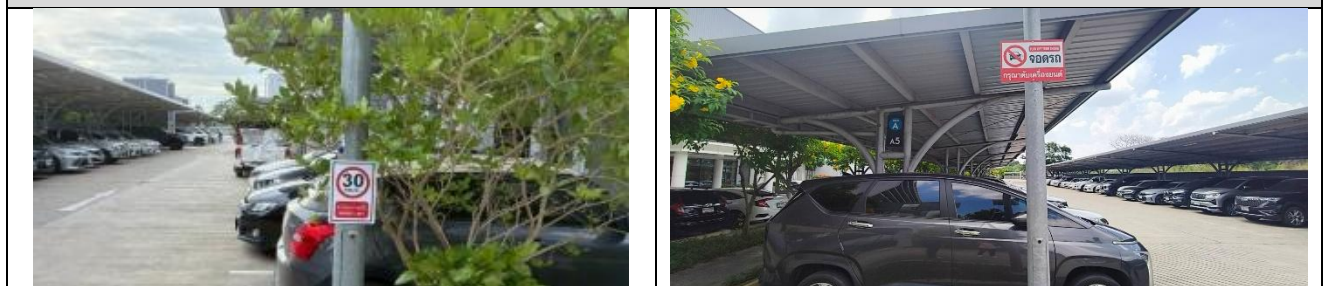
รูปที่ 2-3 การติดป้ายจำกัดความเร็ว และป้ายเตือนให้ดับเครื่องยนต์

| มาตรการป้องกัน และแก้ไขผลกระทบสิ่งแวดล้อม และมาตรการติดตาม<br>ตรวจสอบผลกระทบสิ่งแวดล้อม | ผลการปฏิบัติตามมาตรการฯ | ปัญหา อุปสรรคที่ไม่สามารถปฏิบัติ<br>ตามมาตรการและแนวทางแก้ไข |
|---|---|---|
| - ติดตั้งป้ายห้ามติดเครื่องยนต์ทิ้งไว้ภายในบริเวณลานจอดรถเพื่อลดการระบายนพิษจากท่อไอเสียรถยนต์ | - โครงการมีการติดตั้งป้ายห้ามติดเครื่องยนต์ทิ้งไว้ภายในบริเวณลานจอดรถ (รูปที่ 2-3) | - |
| - ควบคุมความเร็วของรถ เช่น ติดตั้งป้ายจำกัดความเร็วเพื่อลดความเร็วและเพื่อไม่ให้เกิดการฟุ้งกระจายของฝุ่นในผิวถนน | - โครงการมีการติดตั้งป้ายควบคุม จำกัดความเร็วของรถที่แล่นในโครงการ ตามแนวนอนและบริเวณที่จอดรถของโครงการ (รูปที่ 2-3) | - |
| - จัดทำป้ายและสัญลักษณ์การจราจรภายในพื้นที่จอดรถให้ชัดเจนและไม่กีดขวางทางเดินรถเพื่อให้เกิดความปลอดภัยในการเดินรถ | - มีการจัดทำป้ายและสัญลักษณ์การจราจรภายในพื้นที่จอดรถไว้อย่างชัดเจนและไม่กีดขวางทางเดินรถเพื่อให้เกิดความปลอดภัยในการเดินรถ (รูปที่ 2-3) | - |

| มาตรการป้องกัน และแก้ไขผลกระทบสิ่งแวดล้อม และมาตรการติดตามตรวจสอบผลกระทบสิ่งแวดล้อม | ผลการปฏิบัติตามมาตรการฯ | ปัญหา อุปสรรคที่ไม่สามารถปฏิบัติตามมาตรการและแนวทางแก้ไข |
|---|---|---|
| - ติดตั้งป้าย “ห้ามติดเครื่องยนต์ทิ้งไว้” กรณีจอดรถภายในโครงการที่สามารถสังเกตได้อย่างชัดเจน และทั่วถึง เพื่อลดระดับเสียงที่อาจเกิดขึ้น | - โครงการมีการติดป้าย “ห้ามติดเครื่องยนต์ทิ้งไว้” บริเวณที่จอดรถ (รูปที่ 2-3) | - |

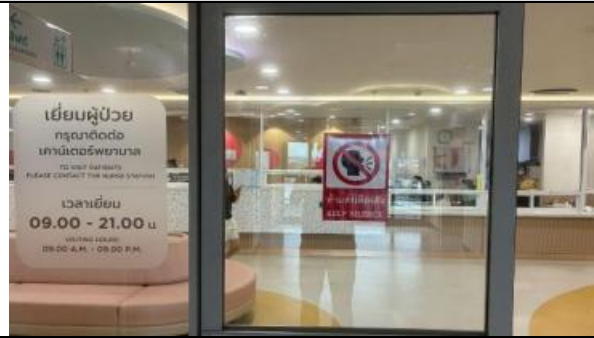
รูปที่ 2-4 การติดป้ายห้ามส่งเสียงดัง

| มาตรการป้องกัน และแก้ไขผลกระทบสิ่งแวดล้อม และมาตรการติดตามตรวจสอบผลกระทบสิ่งแวดล้อม | ผลการปฏิบัติตามมาตรการฯ | ปัญหา อุปสรรคที่ไม่สามารถปฏิบัติตามมาตรการและแนวทางแก้ไข |
|---|---|---|
| - จัดให้มีเจ้าหน้าที่รักษาความปลอดภัยภายในโครงการคอยดูแลตกเตือนมิให้ผู้ฝ่าฝืนอาศัยส่งเสียงดังจนเกิดเหตุรำคาญ | - โครงการจัดให้มีเจ้าหน้าที่รักษาความปลอดภัยภายในโครงการ คอยดูแลไม่ให้มีการส่งเสียงดังจนเกิดเหตุรำคาญ และมีการติดป้ายห้ามส่งเสียงดัง (รูปที่ 2-4) | - |

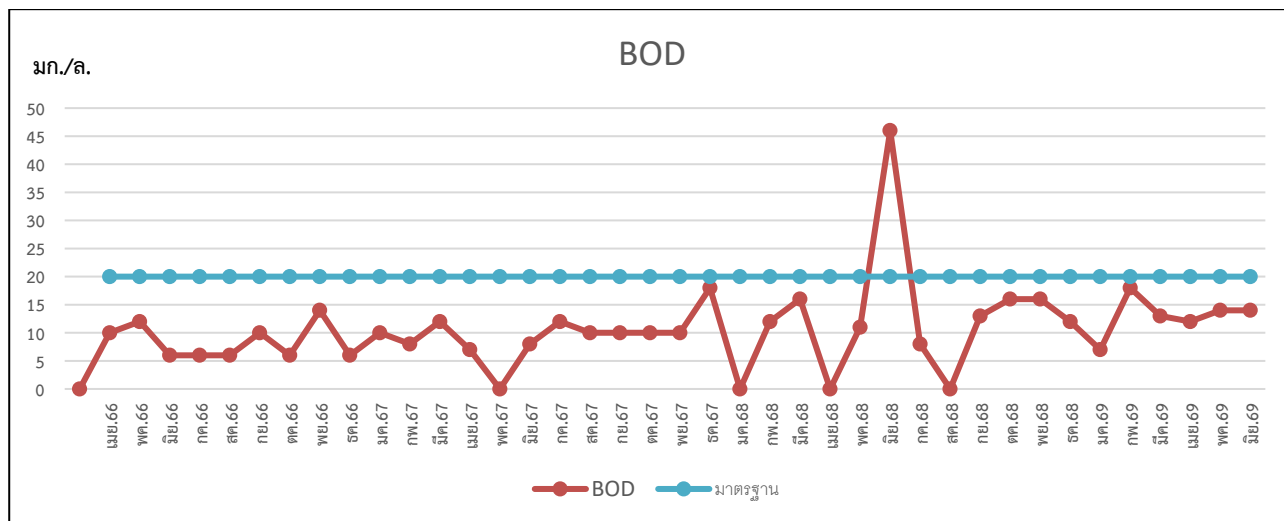
รูปที่ 3-1 ผลวิเคราะห์ BOD ในน้ำทิ้งที่ผ่านการบำบัด ระหว่างปี 2566-2569

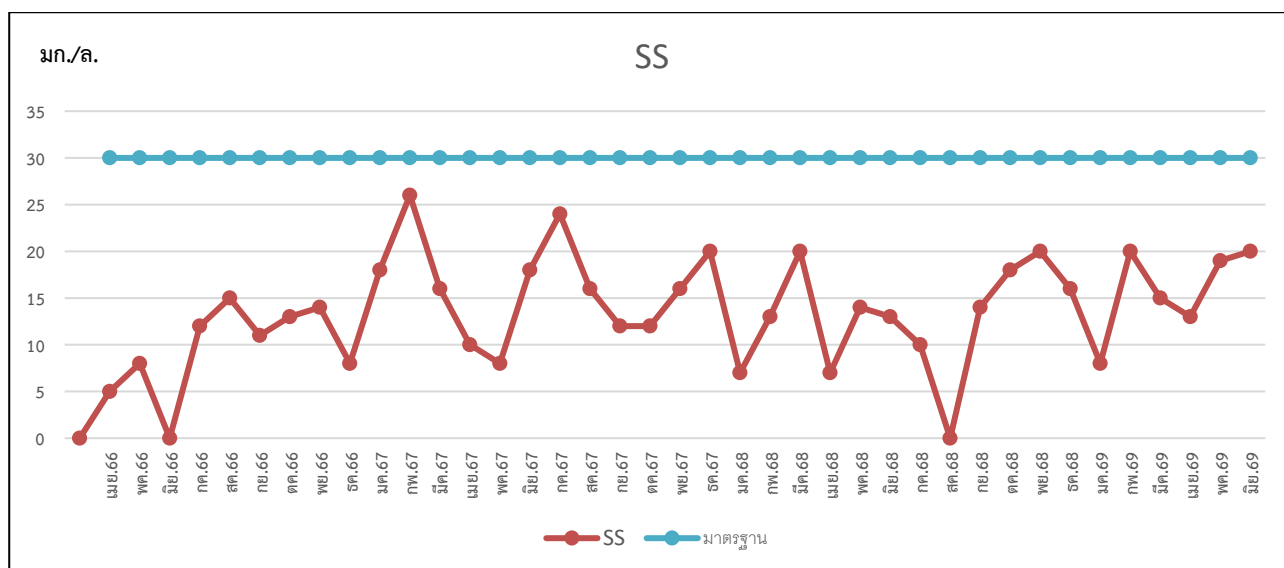
รูปที่ 3-2 ผลวิเคราะห์ SS ในน้ำทิ้งที่ผ่านการบำบัด ระหว่างปี 2566-2569

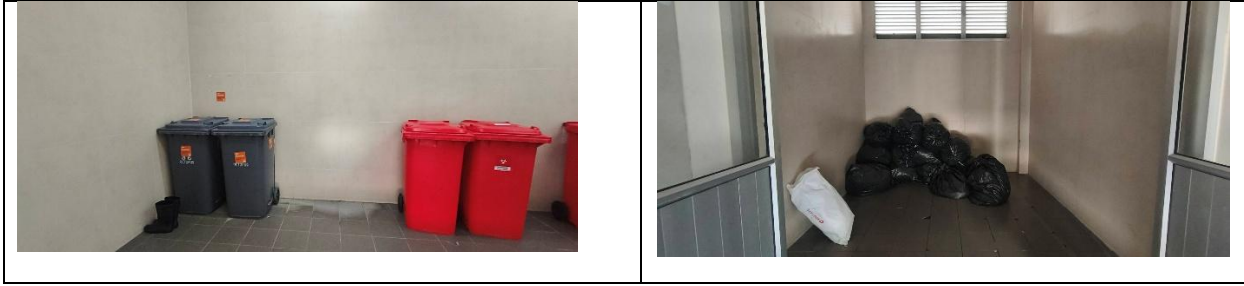
- โครงการมีการตรวจสอบ ดูแลไม่ให้มีมูลฝอยตกค้างในห้องพักมูลฝอย
- โครงการมีการทำความสะอาดของถังขยะและห้องพักมูลฝอยของโครงการ มีการตรวจสอบสภาพห้องพักมูลฝอย

ให้ถูกสุขลักษณะ และไม่ให้มีปริมาณมูลฝอยตกค้าง

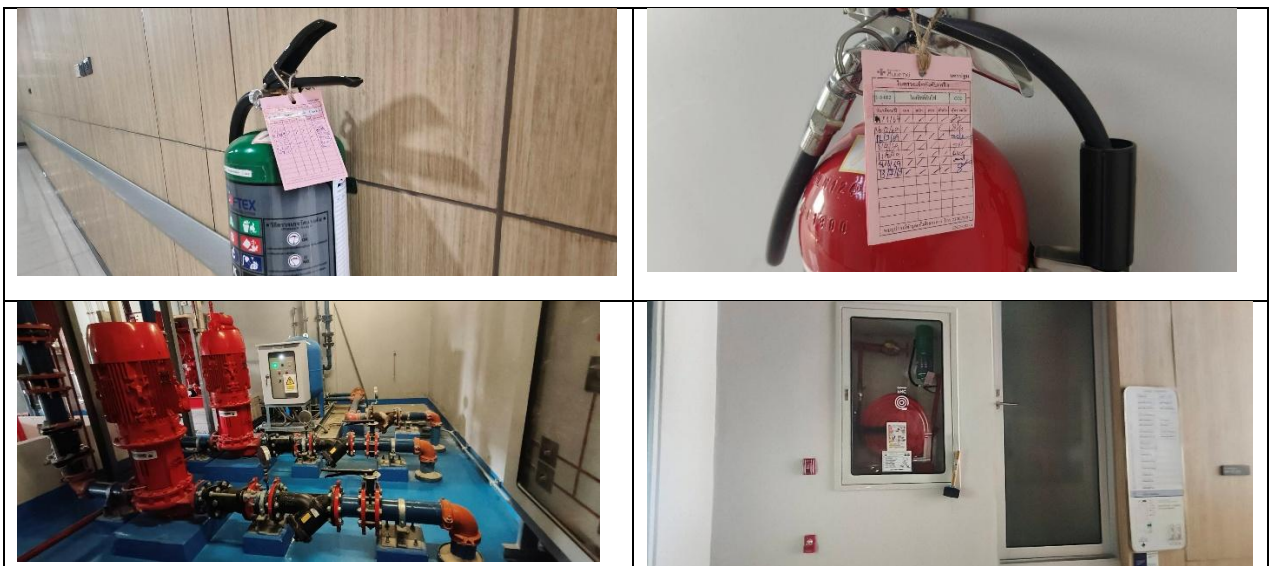
- โครงการมีการตรวจสอบระบบป้องกันอัคคีภัยและระบบสัญญาณเตือนภัย ตามวิธีการตรวจสอบของระบบป้องกันอัคคีภัย เพื่อให้สามารถใช้งานได้อย่างมีประสิทธิภาพ และมีความพร้อมใช้งานอยู่เสมอ
- โครงการมีการประสานงานกับสำนักงานการป้องกันและบรรเทาสาธารณภัย เทศบาลนครปฐม ให้ทำการฝึกซ้อมอพยพหนีไฟ โดยในปี พ.ศ.2569 คาดว่าจะดำเนินการฝึกซ้อมในช่วงเดือนกันยายน

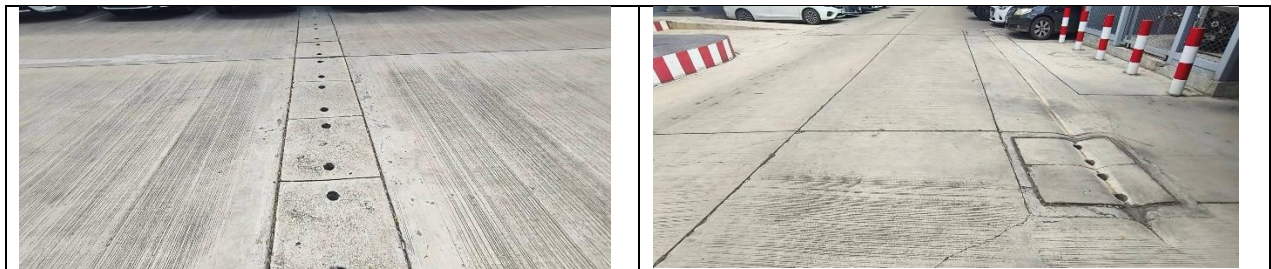
โครงการมีการตรวจสอบการรั่วซึม หรือแตกของท่อระบายน้ำเพื่อให้ระบบระบายน้ำอยู่ในสภาพที่ทำงานได้อย่างมีประสิทธิภาพอยู่เสมอ
