รายงานผลการปฏิบัติตามมาตรการป้องกันและแก้ไข  
ผลกระทบสิ่งแวดล้อม และมาตรการติดตามตรวจสอบ  
ผลกระทบสิ่งแวดล้อม (ระยะดำเนินการ)

## โครงการสินสิริ รีสอร์ท (ส่วนขยาย)

ระหว่างเดือนมกราคม - มิถุนายน พ.ศ.2569

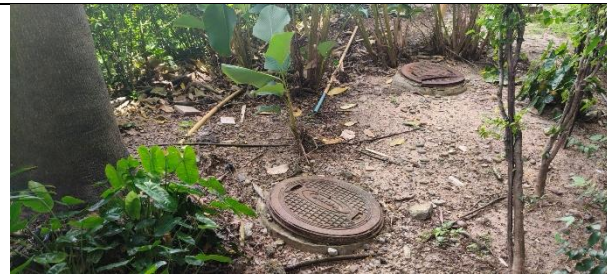
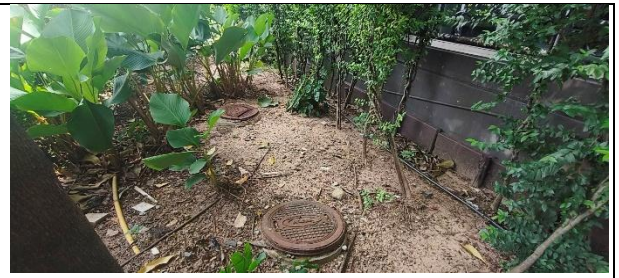
รูปที่ 2-3 การติดตั้งระบบบำบัดน้ำเสียของอาคาร B

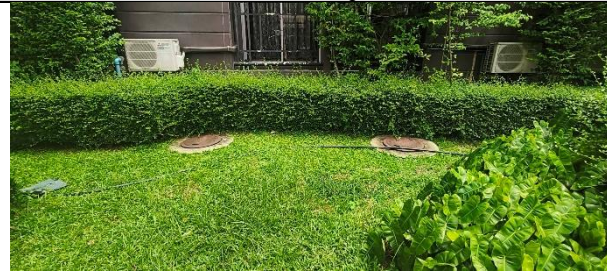
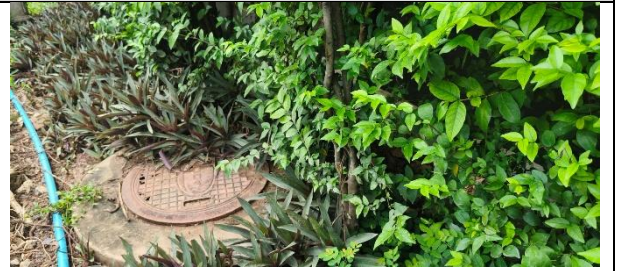
รูปที่ 2-4 การติดตั้งระบบบำบัดน้ำเสียของอาคาร A

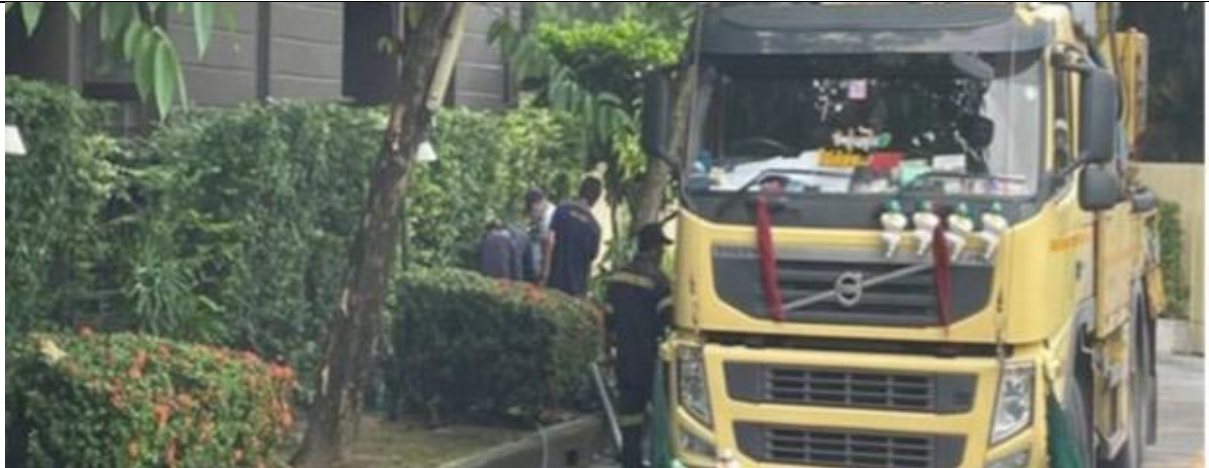
รูปที่ 2-7 การสูบน้ำจากตะกอนจากถังกรองของระบบบำบัดน้ำเสีย

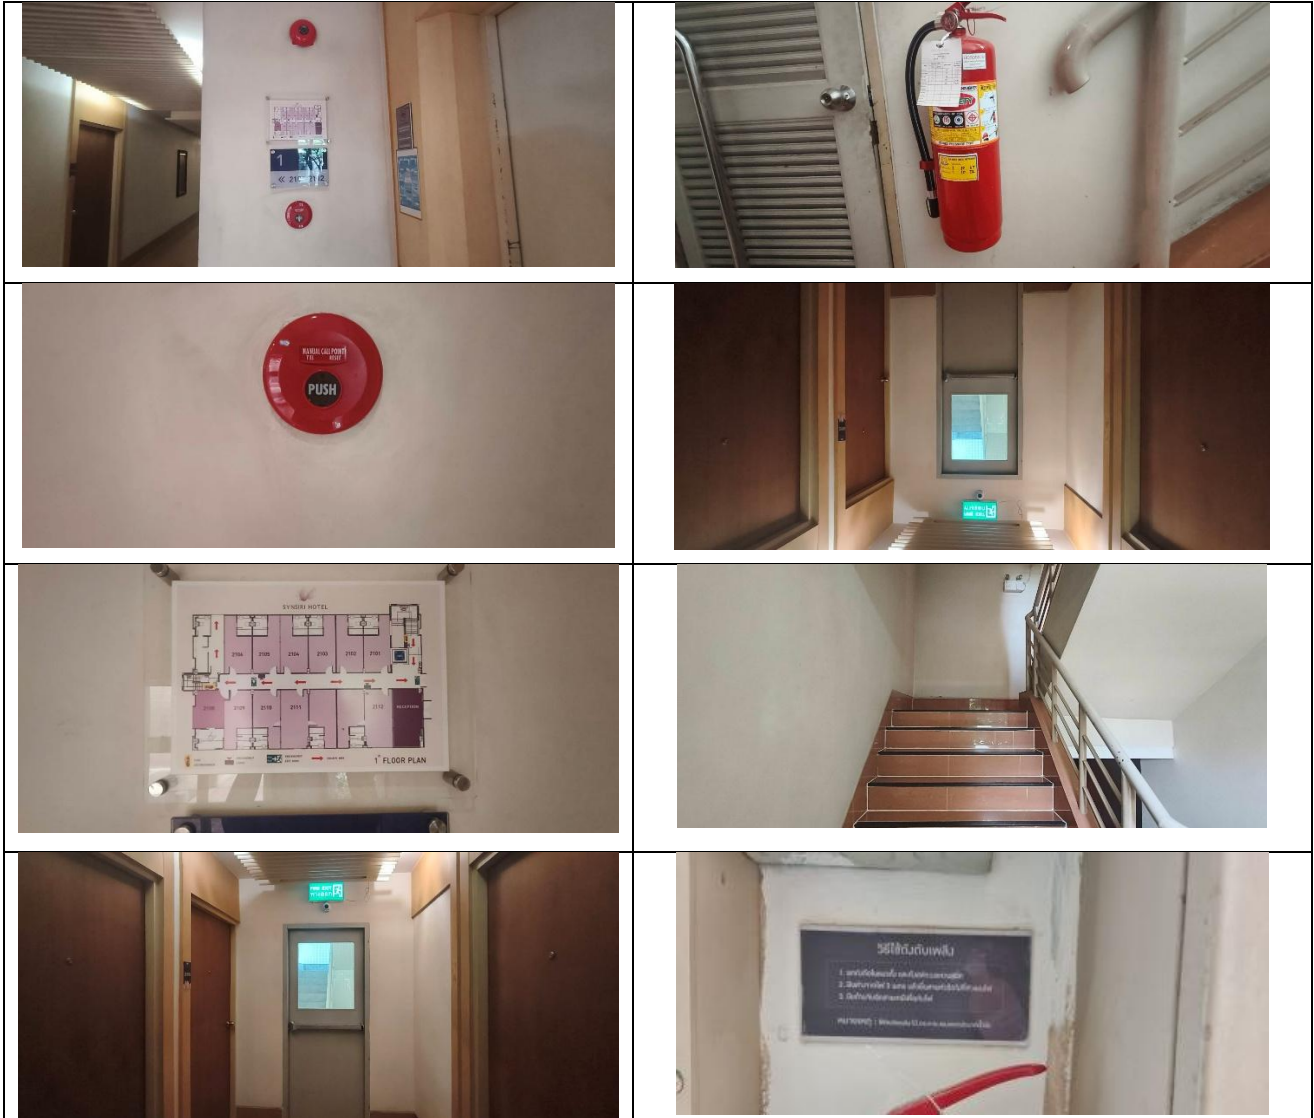
รูปที่ 2-25 การติดตั้งระบบป้องกันอัคคีภัย

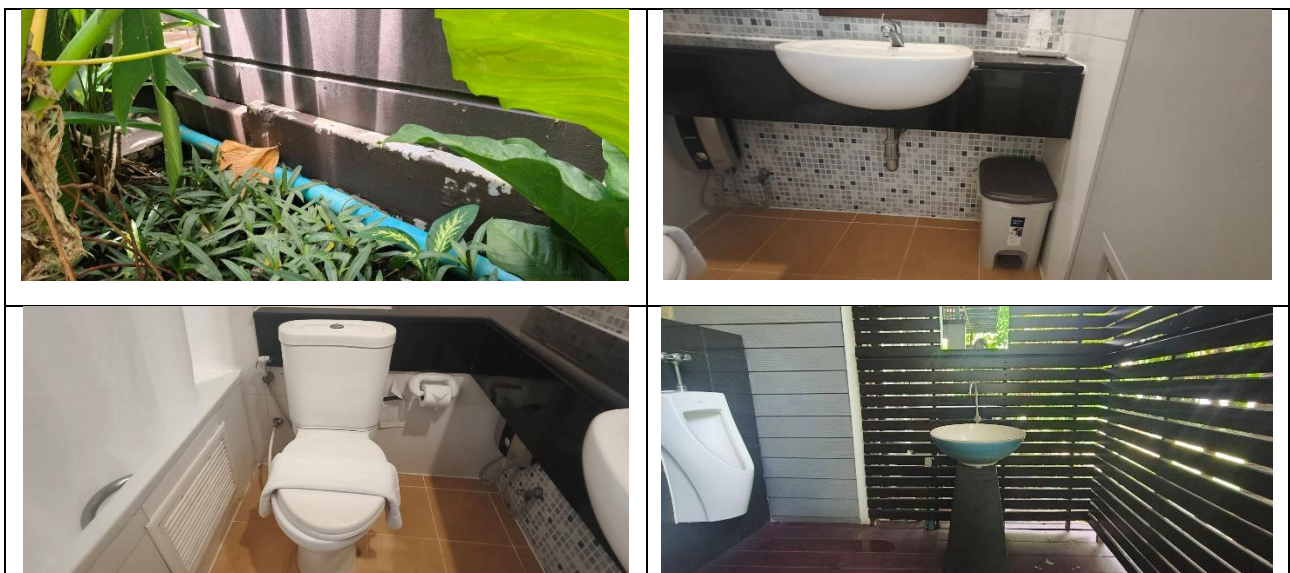
โครงการมีการตรวจสอบ สภาพการทำงานของระบบจ่ายน้ำ เช่น เครื่องสูบน้ำ วาล์ว ตรวจสอบท่อประปามีรอยรั่ว แตก อุดตันหรือไม่ โดยเมื่อพบว่ามีปัญหารั่วซึม หรือแตก โครงการได้ทำการแก้ไข หรือเปลี่ยนแปลงโดยทันที ดังรูปที่ 3-2

รูปที่ 3-2 การดูแลตรวจสอบการทำงานของระบบจ่ายน้ำ ท่อประปา

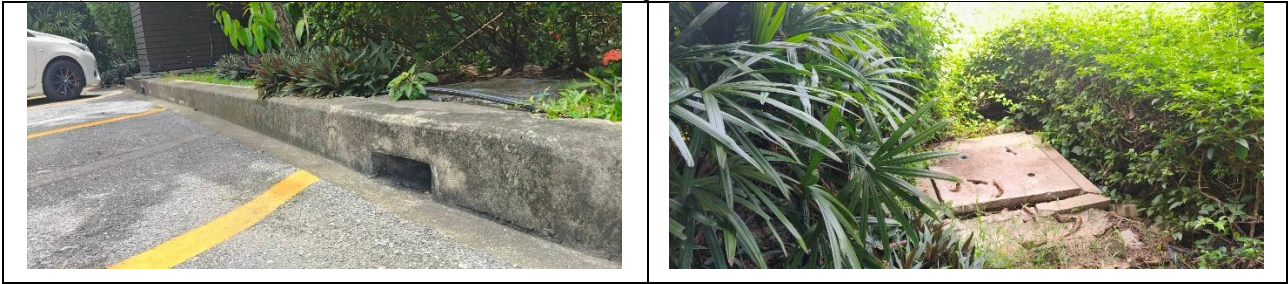
โครงการมีการตรวจสอบ ทำความสะอาดท่อระบายน้ำ และบ่อบำบัดน้ำของโครงการไม่ให้มีตะกอนอุดตัน และไม่ให้เกิดการรั่วซึม ซึ่งท่อระบายน้ำ บ่อบำบัดน้ำของโครงการมีสภาพดี ดังรูปที่ 3-3

รูปที่ 3-3 การดูแล ตรวจสอบระบบระบายน้ำให้อยู่ในสภาพดี

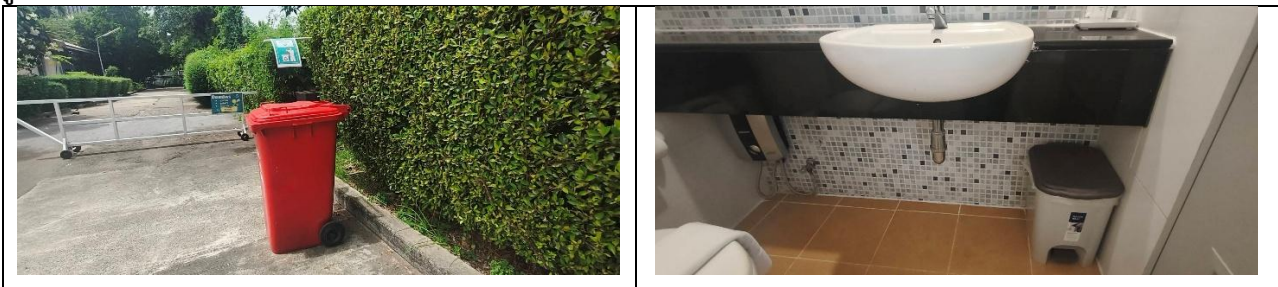
1) โครงการมีการตรวจสอบถังขยะที่จัดวางไว้บริเวณต่าง ๆ ของพื้นที่โครงการ และบริเวณจุดพักขยะให้มีสภาพดี อยู่เสมอ ไม่มีการชำรุด แตก ผุพัง หรือรั่วซึม

2) โครงการมีการตรวจสอบไม่ให้เกิดการตกค้างของขยะในถังขยะจุดต่างๆ และบริเวณที่พักขยะรวมทุกวัน แสดงดังรูปที่ 3-4

รูปที่ 3-4 การตรวจสอบสภาพถังขยะให้อยู่ในสภาพดี และไม่มีขยะตกค้าง

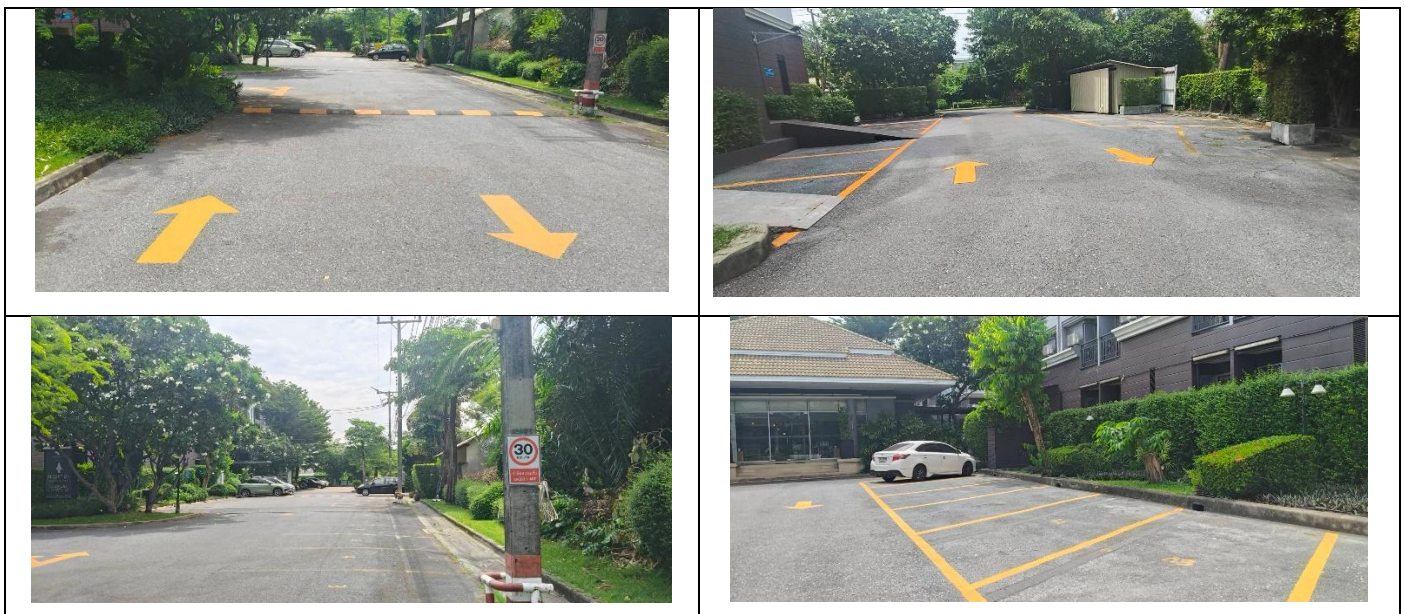
โครงการมีการตรวจสอบระบบไฟฟ้าส่องสว่างทางจราจร บริเวณถนน ทางเข้า-ออก ที่จอดรถของโครงการให้อยู่ในสภาพใช้งานได้ดีตลอดเวลา รวมทั้งมีการตรวจสอบลูกศรแสดงทิศทางการเดินรถ ช่องจราจร ป้ายสัญญาณต่าง ๆ ให้อยู่ในสภาพดี มองเห็นได้ชัดเจน ดังรูปที่ 3-5

รูปที่ 3-5 การตรวจสอบไฟฟ้าส่องสว่างและสัญญาณจราจรในพื้นที่โครงการ

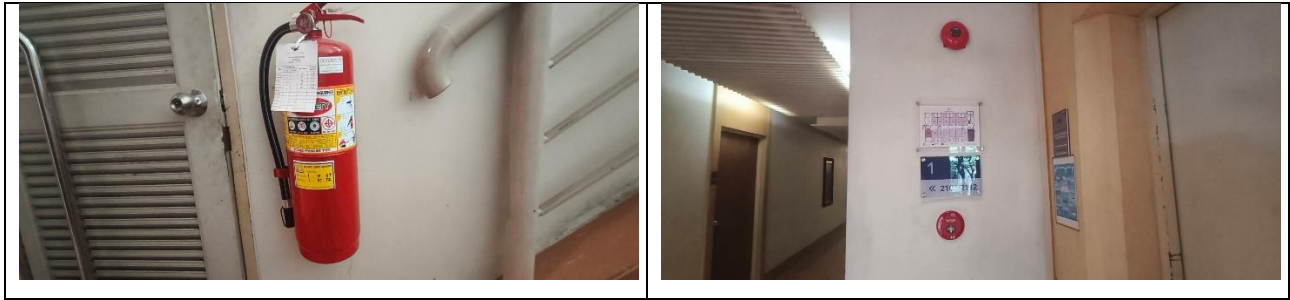
2.1 โครงการมีการตรวจสอบความพร้อมของระบบป้องกันอัคคีภัยแต่ละชั้นของอาคารทุกอาคาร เพื่อตรวจสอบประสิทธิภาพของอุปกรณ์ป้องกันอัคคีภัย ให้สามารถทำงานได้ด้อยู่เสมอ ดังรูปที่ 3-6

รูปที่ 3-6 การตรวจสอบความพร้อมของอุปกรณ์ป้องกันอัคคีภัยในอาคาร

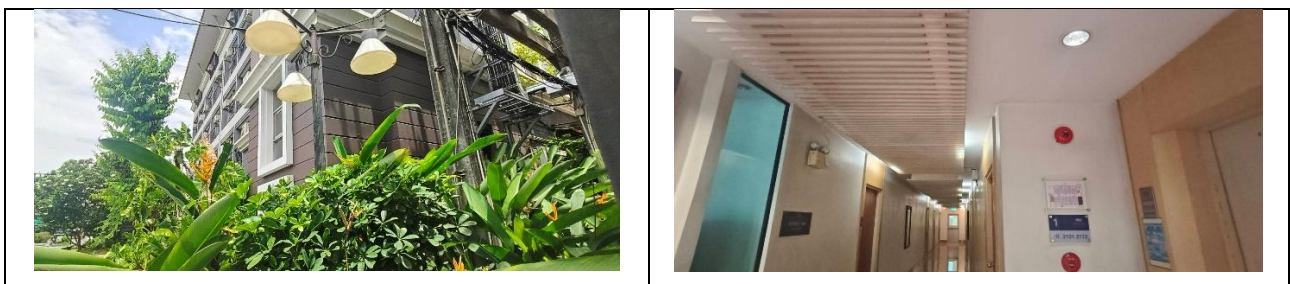
โครงการมีการตรวจสอบไฟฟ้าส่องสว่างตามแนวทางเดินในอาคาร และส่วนบริการสาธารณะบริเวณต่าง ๆ ในพื้นที่โครงการ ให้ใช้งานได้อยู่เสมอ รวมทั้งมีการตรวจสอบอุปกรณ์ไฟฟ้า สายไฟฟ้า ให้อยู่ในสภาพดี ดังรูปที่ 3-7

รูปที่ 3-7 การตรวจสอบไฟฟ้าส่องสว่างและอุปกรณ์ไฟฟ้า
