## 5. ผลการดำเนินการตามมาตรการป้องกันและแก้ไขผลกระทบสิ่งแวดล้อม

ตารางที่ 2 เปรียบเทียบมาตรการป้องกันและแก้ไขผลกระทบสิ่งแวดล้อมที่กำหนดไว้ในรายงานการวิเคราะห์ผลกระทบสิ่งแวดล้อม

โครงการ อาคารพักอาศัยรวม คสล.ขนาด 7 ชั้น ระยะเปิดดำเนินการ

รายงานผลการปฏิบัติตามมาตรการป้องกันแก้ไขผลกระทบสิ่งแวดล้อม และมาตรการติดตามตรวจสอบคุณภาพสิ่งแวดล้อม  
โครงการ อาคารพักอาศัยรวม คสล.ขนาดความสูง 7 ชั้น ตั้งอยู่ที่ ซอยหัวหิน 91 ต.หนองแก อ.หัวหิน จ.ประจวบคีรีขันธ์

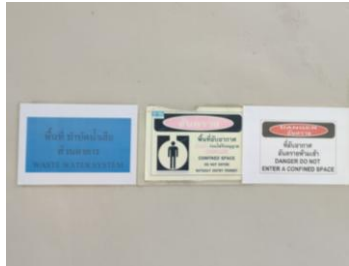
| เงื่อนไขตามมาตรการป้องกันและแก้ไขผลกระทบสิ่งแวดล้อม | ผลการปฏิบัติตามมาตรการ | ปัญหา อุปสรรคและข้อเสนอแนะ | แสดงภาพตัวอย่าง |
|---|---|---|---|
| 5. ติดตั้งป้ายประชาสัมพันธ์เตือนบริเวณระบบบำบัดน้ำเสียให้เห็นอย่างชัดเจน เพื่อให้ผู้พักอาศัยระมัดระวังในการสัญจรผ่านบริเวณดังกล่าว | ติดป้ายประชาสัมพันธ์ไว้แล้วว่าเป็นระบบบำบัดน้ำเสีย | - | |

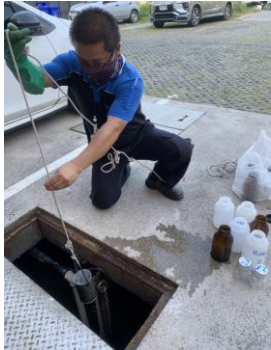
| เงื่อนไขตามมาตรการป้องกันและแก้ไขผลกระทบสิ่งแวดล้อม | ผลการปฏิบัติตามมาตรการ | ปัญหา อุปสรรค และข้อเสนอแนะ | แสดงภาพตัวอย่าง |
|---|---|---|---|
| <b>มาตรการติดตามตรวจสอบผลกระทบสิ่งแวดล้อม</b><br>- จัดให้มีการตรวจสอบคุณภาพน้ำ ณ จุดก่อนและหลังออกจากระบบบำบัดน้ำเสียแต่ละชุดเดือนละ 1 ครั้ง ตลอดระยะเวลาเปิดดำเนินการซึ่งดัชนีที่ตรวจวัด ได้แก่ pH , BOD , Fat Grease&Oil , Suspended Solids , Total Dissolved Solids , Settleable Solids , Sulfide , TKN , Total Coliform bacteria , Fecal Coliform Bacteria ซึ่งมีจุดเก็บตัวอย่างน้ำ<br>- ก่อนการบำบัดน้ำเสีย คือบ่อปรับสมดุลน้ำเสีย<br>- หลังการบำบัด คือบ่อพักน้ำสำหรับรดน้ำต้นไม้<br>- ก่อนระบายออกนอกโครงการ คือบ่อตรวจคุณภาพน้ำ | ตรวจสอบคุณภาพน้ำไว้แล้วทั้งสามบ่อ ในเดือนกรกฎาคม ถึง ธันวาคม 2568 | - | |

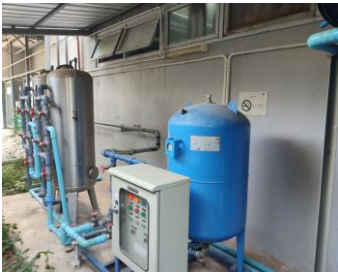
| เงื่อนไขตามมาตรการป้องกันและแก้ไขผลกระทบสิ่งแวดล้อม | ผลการปฏิบัติตามมาตรการ | ปัญหา อุปสรรค และข้อเสนอแนะ | แสดงภาพตัวอย่าง |
|---|---|---|---|
| <b>2.3 คุณค่าการใช้ประโยชน์ของมนุษย์</b><br><b>2.3.1 การใช้น้ำ</b><br>1. จัดให้น้ำสำรองเก็บไว้ในถังเก็บน้ำใต้ดิน และถังเก็บน้ำชั้นหลังคา โดยสำรองน้ำใช้ได้นานประมาณ 3 วัน | มีถังสำรองน้ำใช้เก็บไว้แล้วที่ถังเก็บน้ำใต้ดินและถังเก็บน้ำชั้นหลังคา มีระบบสูบน้ำประปาไว้ที่ด้านข้างอาคารด้านทิศใต้ | - | |

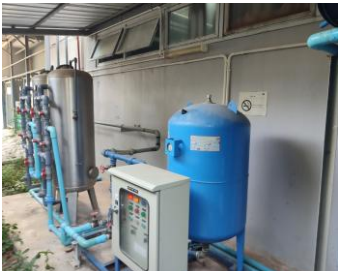
| เงื่อนไขตามมาตรการป้องกันและแก้ไขผลกระทบสิ่งแวดล้อม | ผลการปฏิบัติตามมาตรการ | ปัญหา อุปสรรค และข้อเสนอแนะ | แสดงภาพตัวอย่าง |
|---|---|---|---|
| 2. จัดให้มีระบบสูบน้ำในอาคารซึ่งทำหน้าที่สูบน้ำจากท่อประปาโดยตรง และควบคุมการจ่ายน้ำด้วยระบบตั้งเวลา ซึ่งกำหนดเวลาการสูบน้ำในช่วง 24.00-05.00 น. ซึ่งนอกช่วงเวลาที่ผู้พักอาศัยใกล้เคียงมีการใช้น้ำมาก | มีการสูบน้ำโดยระบบการสูบน้ำจากน้ำสำรองของอาคารไม่ใช่การดึงน้ำจากท่อประปาโดยตรง | - | |

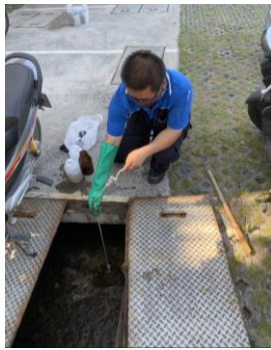
| เงื่อนไขตามมาตรการป้องกันและแก้ไขผลกระทบสิ่งแวดล้อม | ผลการปฏิบัติตามมาตรการ | ปัญหา อุปสรรค และข้อเสนอแนะ | แสดงภาพตัวอย่าง |
|---|---|---|---|
| <b>มาตรการติดตามตรวจสอบผลกระทบสิ่งแวดล้อม</b> <ul style="list-style-type: none"> <li>- จัดให้มีการตรวจสอบคุณภาพน้ำ ณ จุดก่อนและหลังออกจากระบบบำบัดน้ำเสียแต่ละชุดเดือนละ 1 ครั้ง ตลอดระยะเวลาเปิดดำเนินการซึ่งดัชนีที่ตรวจวัดได้แก่ pH , BOD , Fat Grease&amp;Oil , Suspened Solids , Total Dissolved Solids , Settleable Solids , Sulfide , TKN , Total Coliform bacteria , Fecal Coliform Bacteria ซึ่งมีจุดเก็บตัวอย่างน้ำ</li> <li>- ก่อนการบำบัดน้ำเสีย คือบ่อปรับสมดุลน้ำเสีย</li> <li>- หลังการบำบัด คือบ่อพักน้ำสำหรับรดน้ำต้นไม้</li> <li>- ก่อนระบายออกนอกโครงการ คือบ่อตรวจคุณภาพน้ำ</li> </ul> | ตรวจสอบคุณภาพน้ำไว้แล้วทั้งสามบ่อ ในเดือนมกราคม ถึง มิถุนายน 2569 | - | |

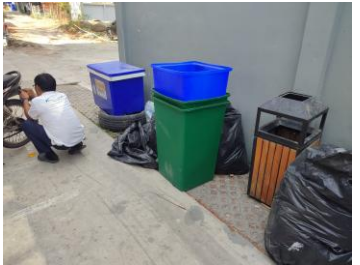
| เงื่อนไขตามมาตรการป้องกันและแก้ไขผลกระทบสิ่งแวดล้อม | ผลการปฏิบัติตามมาตรการ | ปัญหา อุปสรรค และข้อเสนอแนะ | แสดงภาพตัวอย่าง |
|---|---|---|---|
| <b>2.3.5 การจัดการมูลฝอย</b><br>1. โครงการจะจัดให้มีห้องพักมูลฝอยประจำชั้นตั้งแต่ชั้นที่ 2-7(ซึ่งเป็นชั้นพักอาศัย) จำนวน 1 ห้อง/ชั้น ตั้งอยู่ใกล้กับห้องไฟฟ้า ซึ่งห้องพักมูลฝอยแต่ละห้องมีความกว้าง 1.1 เมตรความยาว 1.3 เมตรขนาดพื้นที่ 1.43 ตารางเมตร โดยภายในห้องพักมูลฝอยจะติดตั้งมูลฝอยขนาด 120 ลิตรจำนวน 2 ถัง (ถังมูลฝอยรีไซเคิล 1 ถังและถังมูลฝอยเปียก 1 ถัง)และติดตั้งมูลฝอยขนาด 50 ลิตรจำนวน 2 ถัง(ถังมูลฝอยแห้ง 1 ถัง และถังมูลฝอยอันตราย 1 ถัง)ภายในรองด้วยถุงดำอีกชั้นหนึ่งไว้ภายในถังดังกล่าว | จัดห้องพักมูลฝอยประจำชั้นไว้แล้ว และมีถังรองรับมูลฝอยไว้ทุกที่ที่พักมูลฝอย | - | |

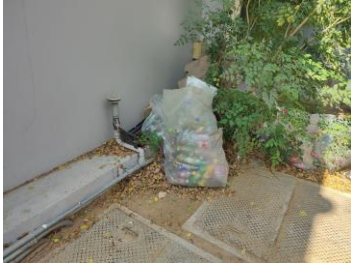
| เงื่อนไขตามมาตรการป้องกันและแก้ไขผลกระทบสิ่งแวดล้อม | ผลการปฏิบัติตามมาตรการ | ปัญหา อุปสรรค และข้อเสนอแนะ | แสดงภาพตัวอย่าง |
|---|---|---|---|
| <p>2. กำหนดให้มีมาตรการประชาสัมพันธ์รณรงค์ให้ผู้พักอาศัยลดปริมาณมูลฝอยที่จะเกิดขึ้น รวมถึงแนะนำวิธีการคัดแยกมูลฝอยแต่ละประเภท โดยมีรายละเอียดดังนี้</p> <p>(1) จัดทำป้ายข้อความหรือสติ๊กเกอร์ที่มีข้อความเชิญชวนให้ลดปริมาณมูลฝอยติดไว้ บริเวณโถงลิฟต์หรือโถงทางเดิน หรือบริเวณอื่น ๆ ที่สามารถมองเห็นได้อย่างชัดเจน โดยมีตัวอย่างข้อความดังนี้</p> <ul style="list-style-type: none"> <li>○ ซ่อมแซมสิ่งของที่ชำรุดให้อยู่ในสภาพที่ดีสามารถใช้งานได้นาน เพื่อลดปริมาณการทิ้งเป็นมูลฝอย</li> <li>○ เลือกใช้ภาชนะบรรจุอาหารที่สามารถล้างและนำกลับมาใช้ใหม่ได้ แทนการใช้พลาสติกหรือกล่องโฟมบรรจุอาหาร</li> <li>○ เลือกใช้ผลิตภัณฑ์ที่ไม่บรรจุหีบห่อหลายชั้น</li> <li>○ เลือกใช้ผลิตภัณฑ์ชนิดเติม เพื่อลดปริมาณภาชนะบรรจุ</li> </ul> <p>(1) จัดการประชาสัมพันธ์ให้ความรู้เรื่องการคัดแยกมูลฝอยแต่ละประเภท ได้แก่ มูลฝอยเปียก มูลฝอยแห้ง มูลฝอยอันตราย และมูลฝอยรีไซเคิล ให้ผู้พักอาศัยทุกห้องเห็นได้ชัดเจน เพื่อให้สามารถแยกมูลฝอยแต่ละประเภทได้อย่างถูกต้องไม่ทิ้งปะปนกัน และนำมูลฝอยที่เหลือจากการคัดแยกมาไว้ในถังพักมูลฝอยประจำชั้น</p> | <p>ประชาสัมพันธ์ให้ผู้พักอาศัยคัดแยกมูลฝอยและช่วยกันลดปริมาณมูลฝอยไว้แล้ว</p> <p>ควบคุมอัตราการระบายน้ำออกสู่ภายนอกโครงการไว้แล้วอย่างสม่ำเสมอ และมีประสิทธิภาพ</p> | - | |

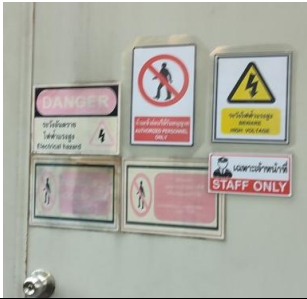
| เงื่อนไขตามมาตรการป้องกันและแก้ไขผลกระทบสิ่งแวดล้อม | ผลการปฏิบัติตามมาตรการ | ปัญหา อุปสรรค และข้อเสนอแนะ | แสดงภาพตัวอย่าง |
|---|---|---|---|
| 4. ติดป้ายเตือนแสดงข้อความ “อันตรายไฟฟ้าแรงสูง” และ“เฉพาะเจ้าหน้าที่ที่เกี่ยวข้องเท่านั้น” ให้เห็นชัดเจน ติดไว้ที่จุดติดตั้งหม้อแปลงไฟฟ้า | มีป้ายเตือนไว้แล้ว | - | |

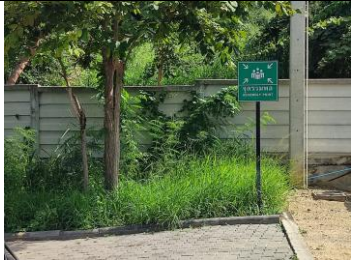
| เงื่อนไขตามมาตรการป้องกันและแก้ไขผลกระทบสิ่งแวดล้อม | ผลการปฏิบัติตามมาตรการ | ปัญหา อุปสรรค และข้อเสนอแนะ | แสดงภาพตัวอย่าง |
|---|---|---|---|
| 3. จัดให้มีจุดรวมคนเบื้องต้นอยู่บริเวณพื้นที่ปลูกหญ้าด้านทิศใต้และทิศตะวันตก (ใกล้บันได ST-1 และ ST-2) ไม่รวมพื้นที่ปลูกไม้ยืนต้น มีขนาดพื้นที่ประมาณ 107 ตารางเมตร ซึ่งพื้นที่จุดรวมคนของโครงการสามารถรองรับจำนวนคนได้ 428 คน(โดย 1 คนใช้พื้นที่ยืน 0.25 ตารางเมตร)จึงสามารถรองรับจำนวนผู้พักอาศัยและพนักงานของโครงการ จำนวน 318 คน(ผู้อยู่อาศัยจำนวน 288 คนและพนักงานจำนวน 30 คน)ได้อย่างเพียงพอ | มีจุดรวมพลไว้บริเวณด้านทิศตะวันตกของโครงการ ซึ่งติดป้ายบอกไว้ว่าเป็นจุดรวมพลเห็นได้อย่างชัดเจน | - | |
