## บทที่ 1

### บทนำและรายละเอียดโครงการ

- 1) เพื่อสรุปผลการปฏิบัติตามมาตรการป้องกันและแก้ไขผลกระทบสิ่งแวดล้อม (ระยะดำเนินการ) โครงการ แอสคอตท์ ทองหล่อ บางกอก ระหว่างเดือนมกราคม – มิถุนายน 2569
- 2) เพื่อสรุปผลการปฏิบัติตามมาตรการติดตามตรวจสอบคุณภาพสิ่งแวดล้อม (ระยะดำเนินการ) โครงการ แอสคอตท์ ทองหล่อ บางกอก ระหว่างเดือนมกราคม – มิถุนายน 2569
- 3) เพื่อนำผลการติดตามตรวจสอบคุณภาพสิ่งแวดล้อม มาเปรียบเทียบกับค่ามาตรฐานที่หน่วยงานกำหนด และนำไป เป็นแนวทางในการจัดระบบการจัดการสิ่งแวดล้อมทั้งภายในโครงการและต่อพื้นที่โดยรอบ
- 4) เพื่อสรุปข้อมูลคุณภาพด้านสิ่งแวดล้อมสำหรับนำเสนอต่อผู้รับผิดชอบโครงการ และหน่วยงานที่เกี่ยวข้อง

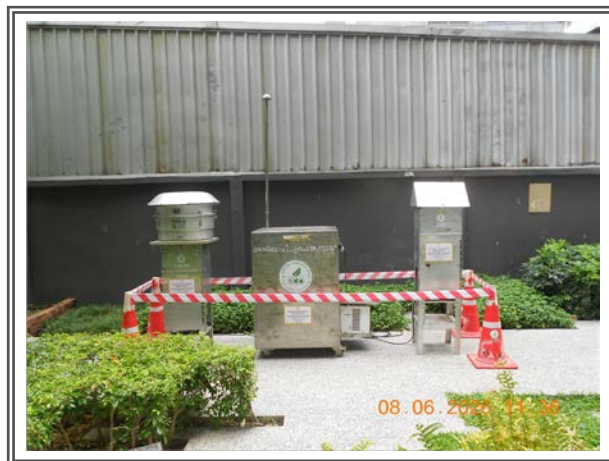
รูปที่ 3-4 การตรวจวัดคุณภาพอากาศในบรรยากาศ  
บริเวณพื้นที่โครงการ

- ปริมาณไนโตรเจนไดออกไซด์ (NO<sub>2</sub>) บริเวณพื้นที่โครงการ เก็บตัวอย่างระหว่างวันที่ 8-9 มิถุนายน 2569 ผลการวิเคราะห์มีค่าสูงสุดของปริมาณไนโตรเจนไดออกไซด์ ในเวลา 1 ชั่วโมง มีค่า 0.0 ส่วนในล้านส่วน เมื่อเปรียบเทียบกับมาตรฐานตามประกาศคณะกรรมการสิ่งแวดล้อมแห่งชาติ (พ.ศ. 2569) เรื่อง กำหนดมาตรฐานคุณภาพอากาศในบรรยากาศโดยทั่วไป พบว่า มีค่าอยู่ในเกณฑ์มาตรฐานที่กำหนด

- ปริมาณไฮโดรคาร์บอนทั้งหมด (THC) บริเวณพื้นที่โครงการ เก็บตัวอย่างในวันที่ 8-9 มิถุนายน 2569 มีค่า 3.02 ล้านในล้านส่วน สำหรับมาตรฐานปริมาณไฮโดรคาร์บอนทั้งหมดในบรรยากาศนั้น ปัจจุบันประเทศไทยยังไม่มีข้อกำหนดค่ามาตรฐานไว้ ทางโครงการตรวจวัดเพื่อติดตามแนวโน้มการเปลี่ยนแปลงของค่าที่เกิดขึ้น

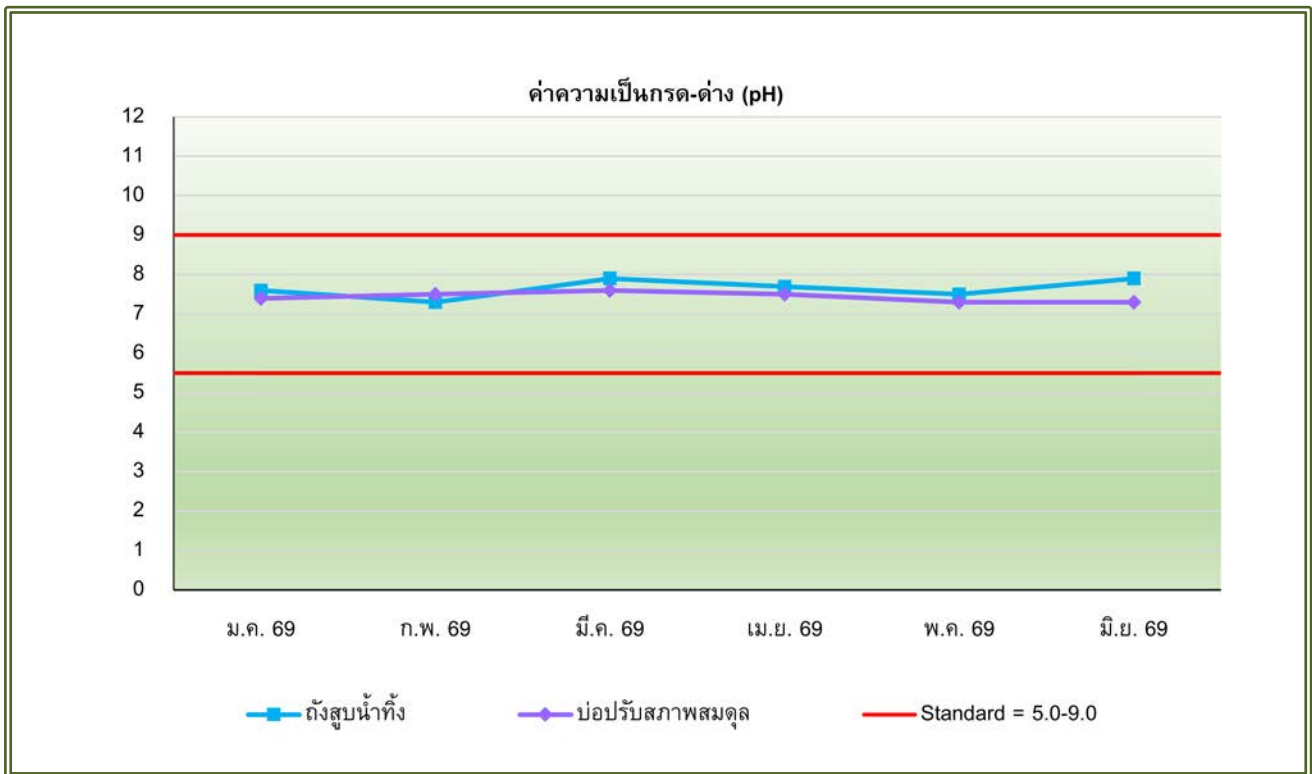
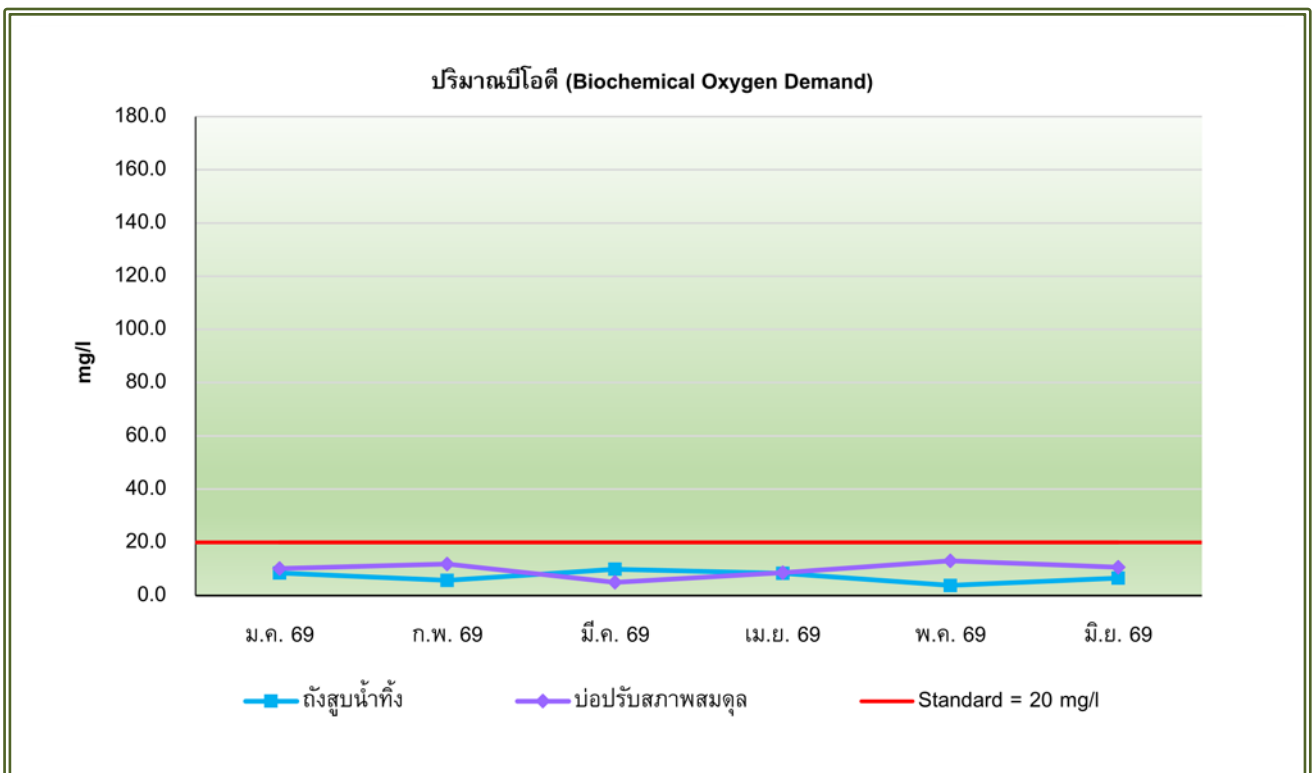
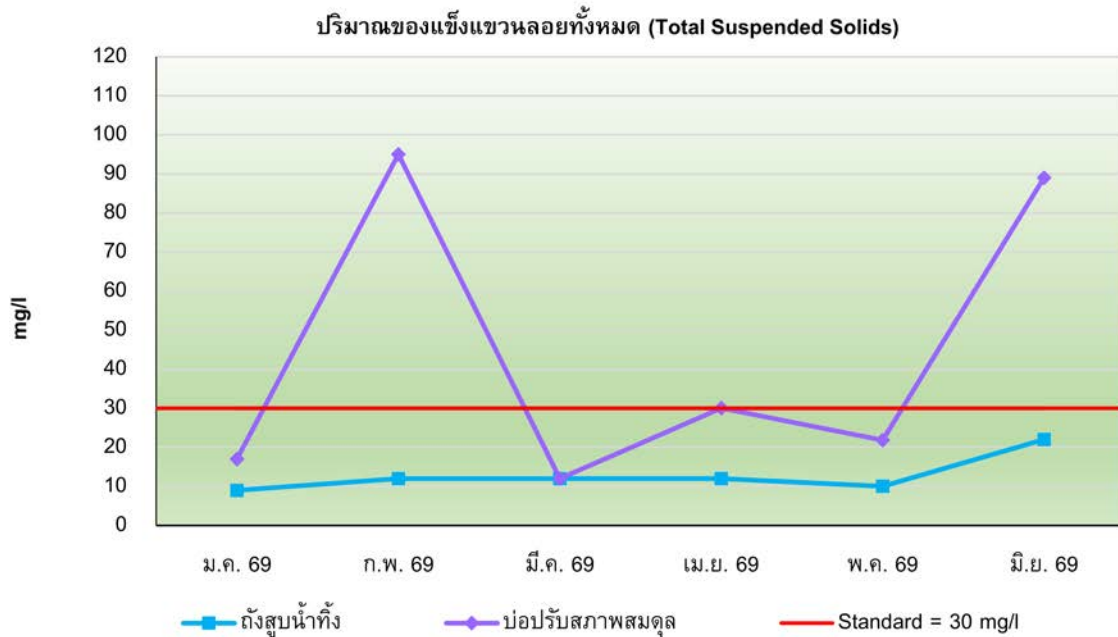
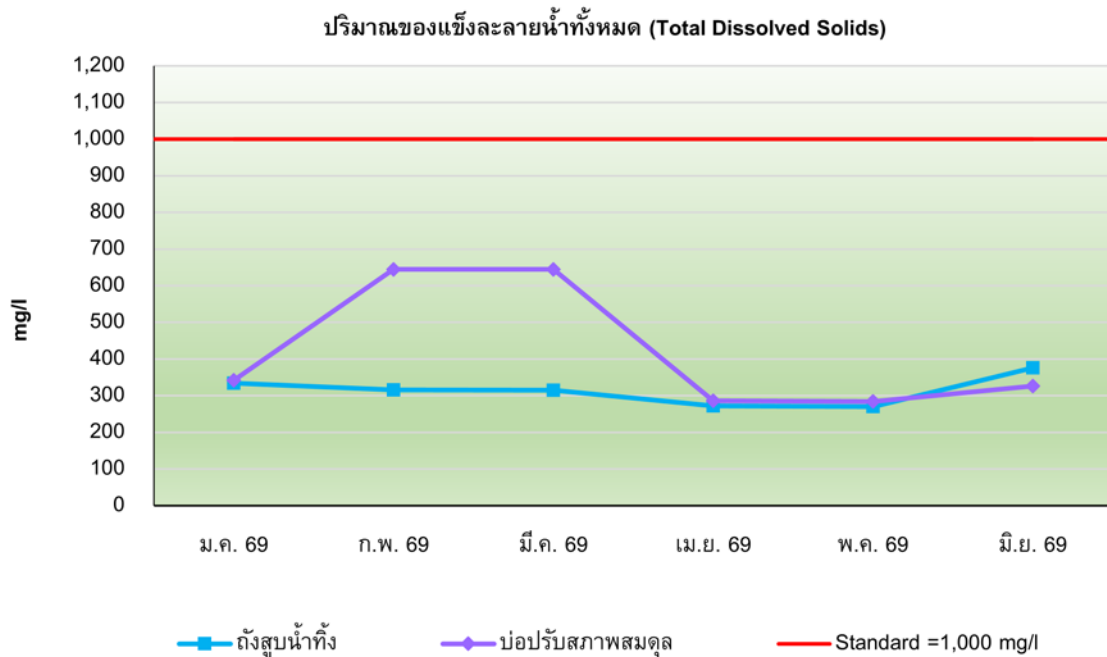
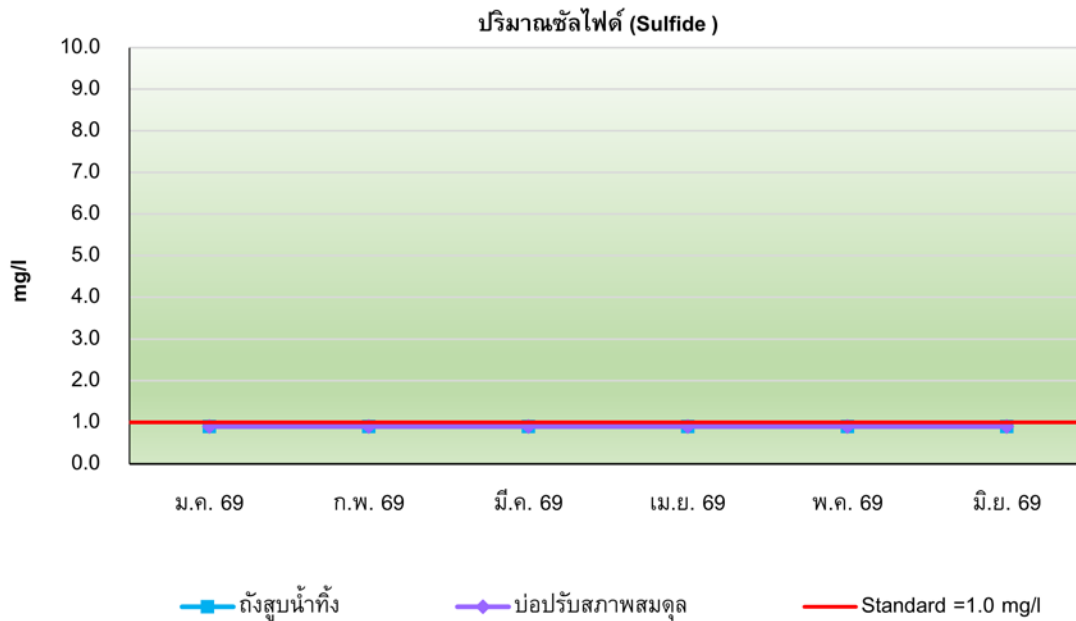
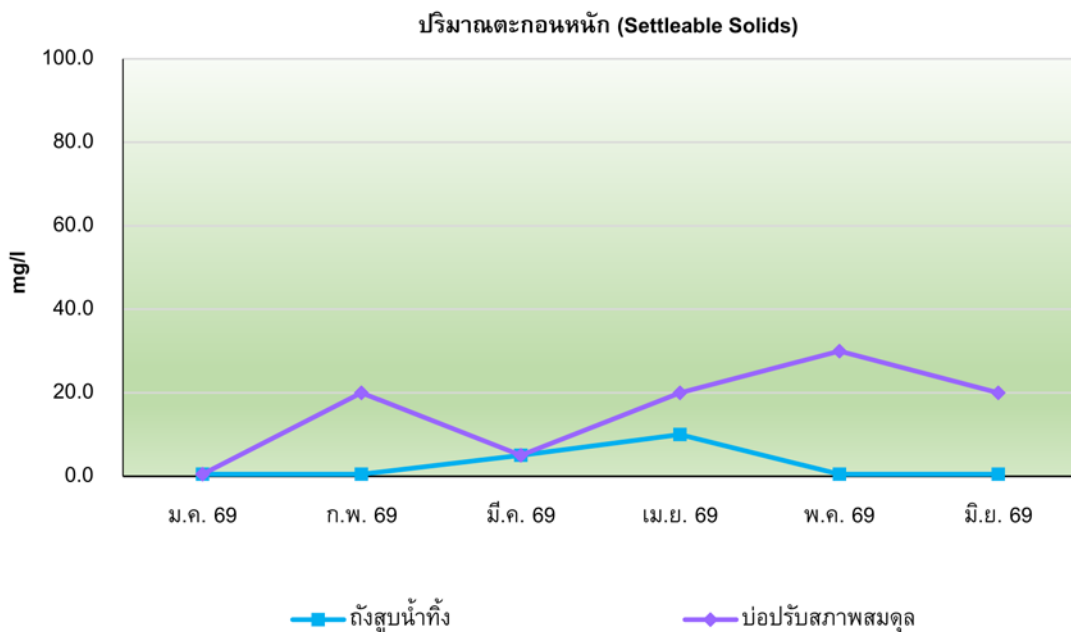
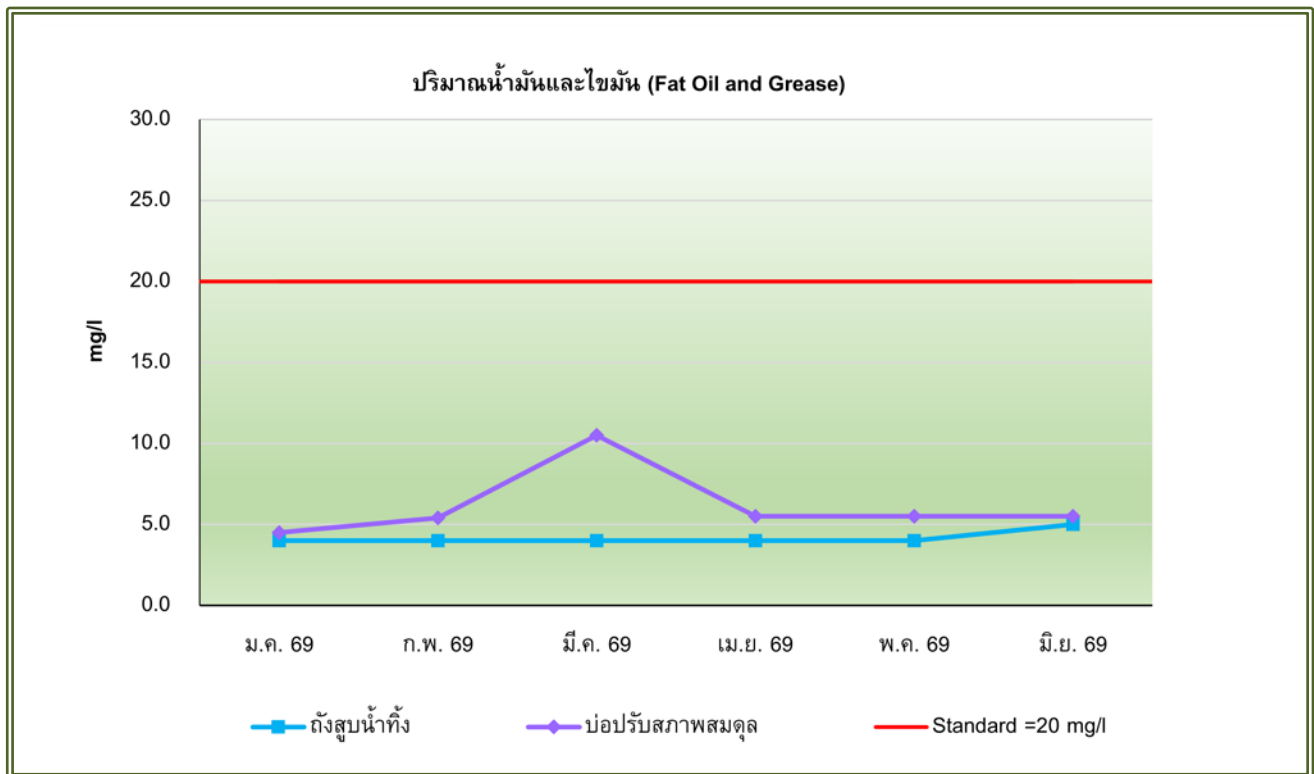
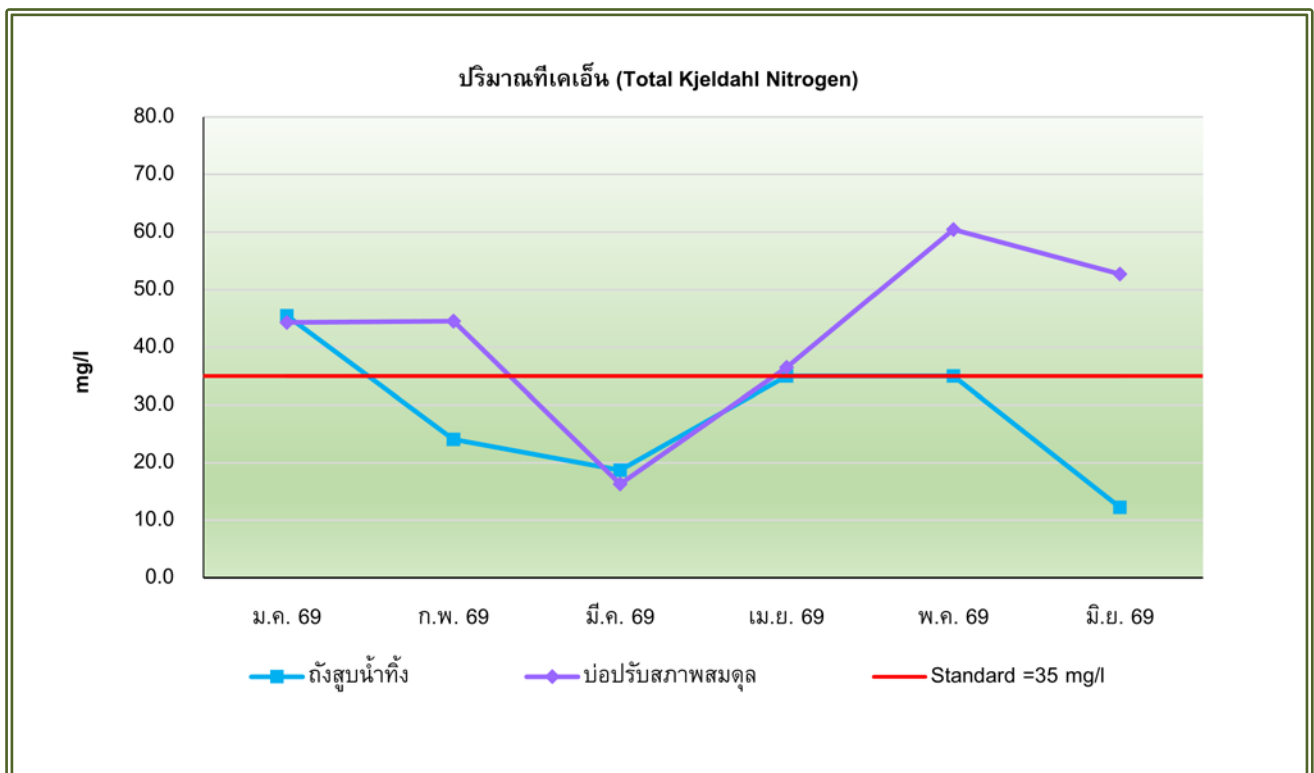
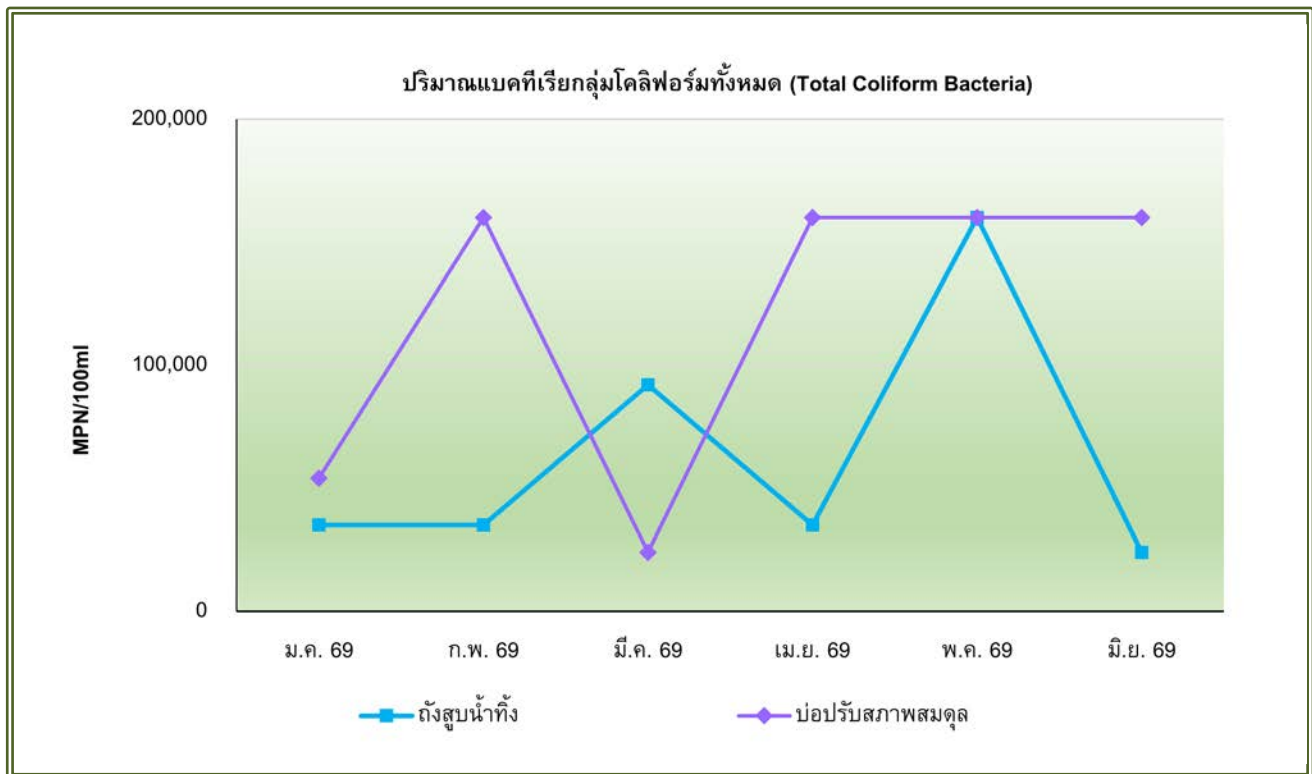
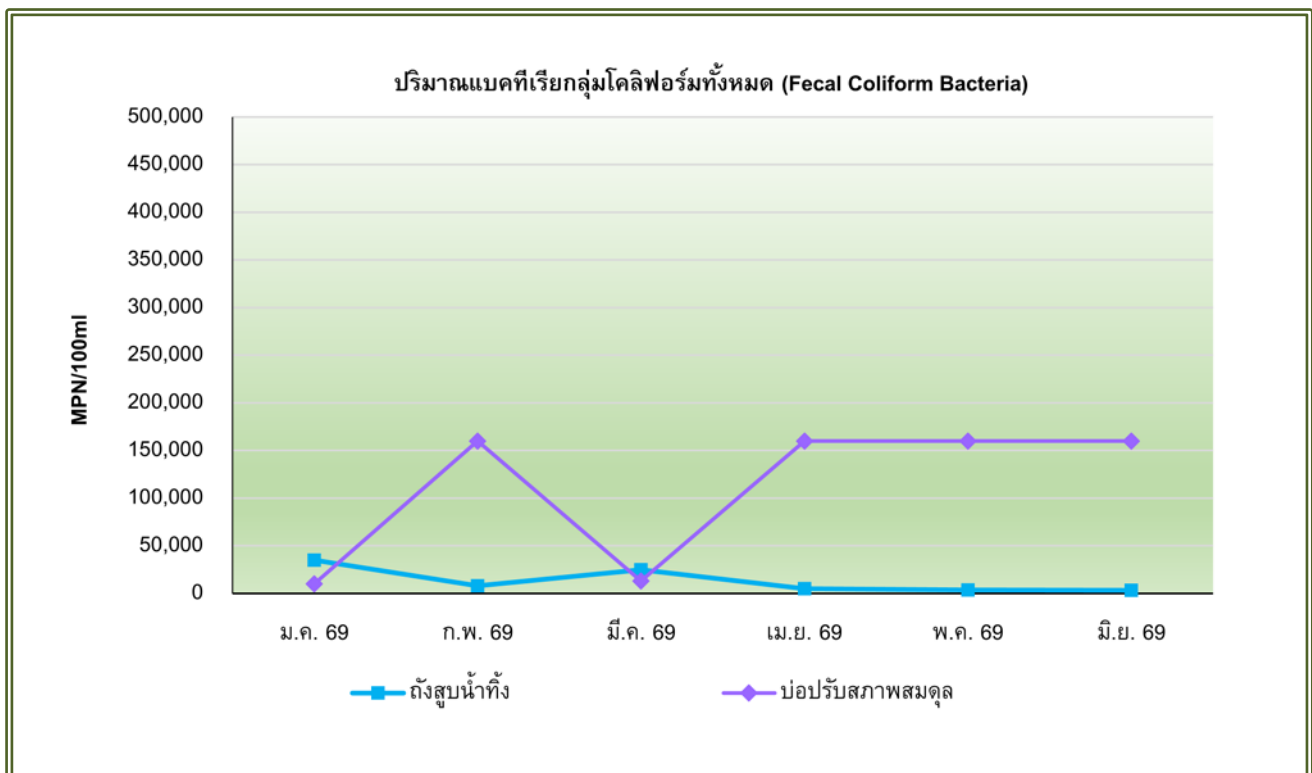
เมื่อเปรียบเทียบผลการตรวจวัดและวิเคราะห์คุณภาพน้ำทิ้ง ตั้งแต่เดือนมกราคม - มิถุนายน พ.ศ. 2569 แสดงดังรูปที่ 3-8 ถึงรูปที่ 3-17 พบว่า คุณภาพน้ำทิ้งมีค่าเปลี่ยนแปลงไม่คงที่ ขึ้นกับปริมาณการใช้น้ำในแต่ละเดือน ซึ่งทางโครงการมีการตรวจสอบสาเหตุ และปรับปรุงแก้ไขอยู่เสมอเพื่อลดค่าความสกปรกของน้ำทิ้งให้อยู่ในเกณฑ์ที่มาตรฐานกำหนด

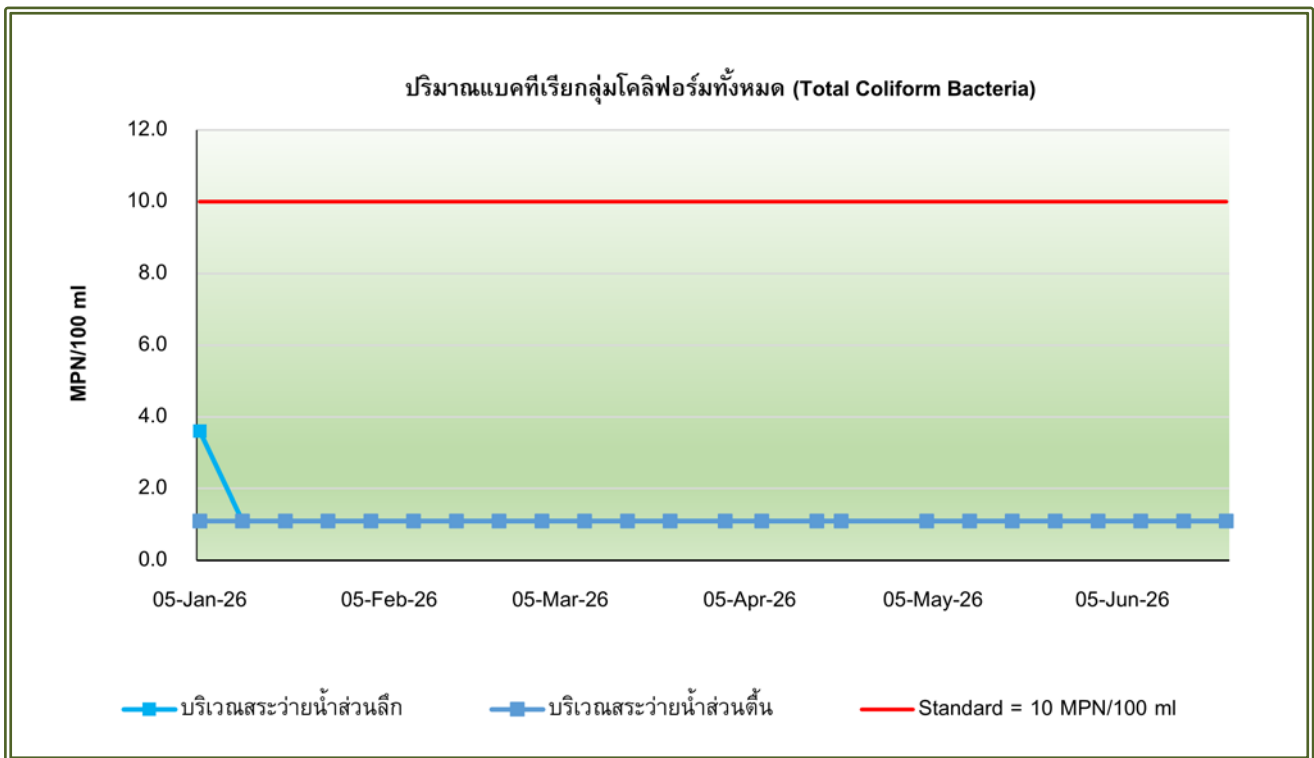
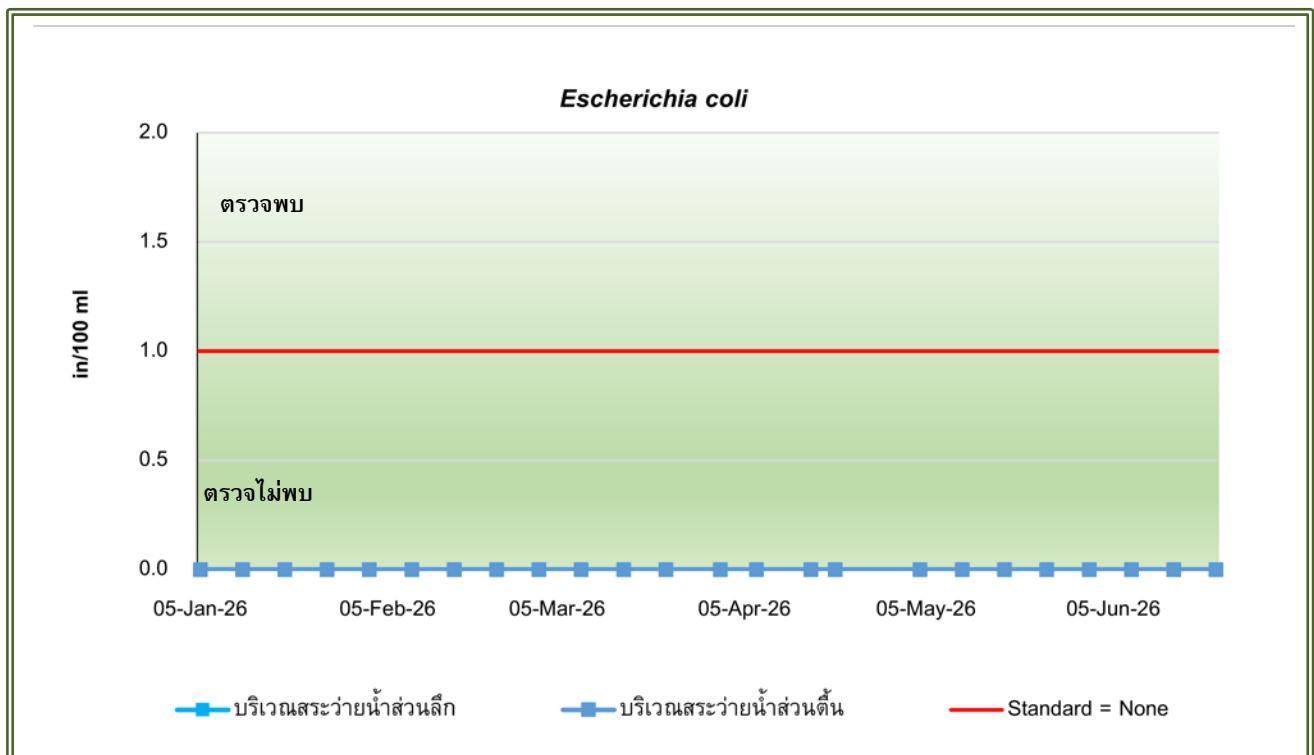
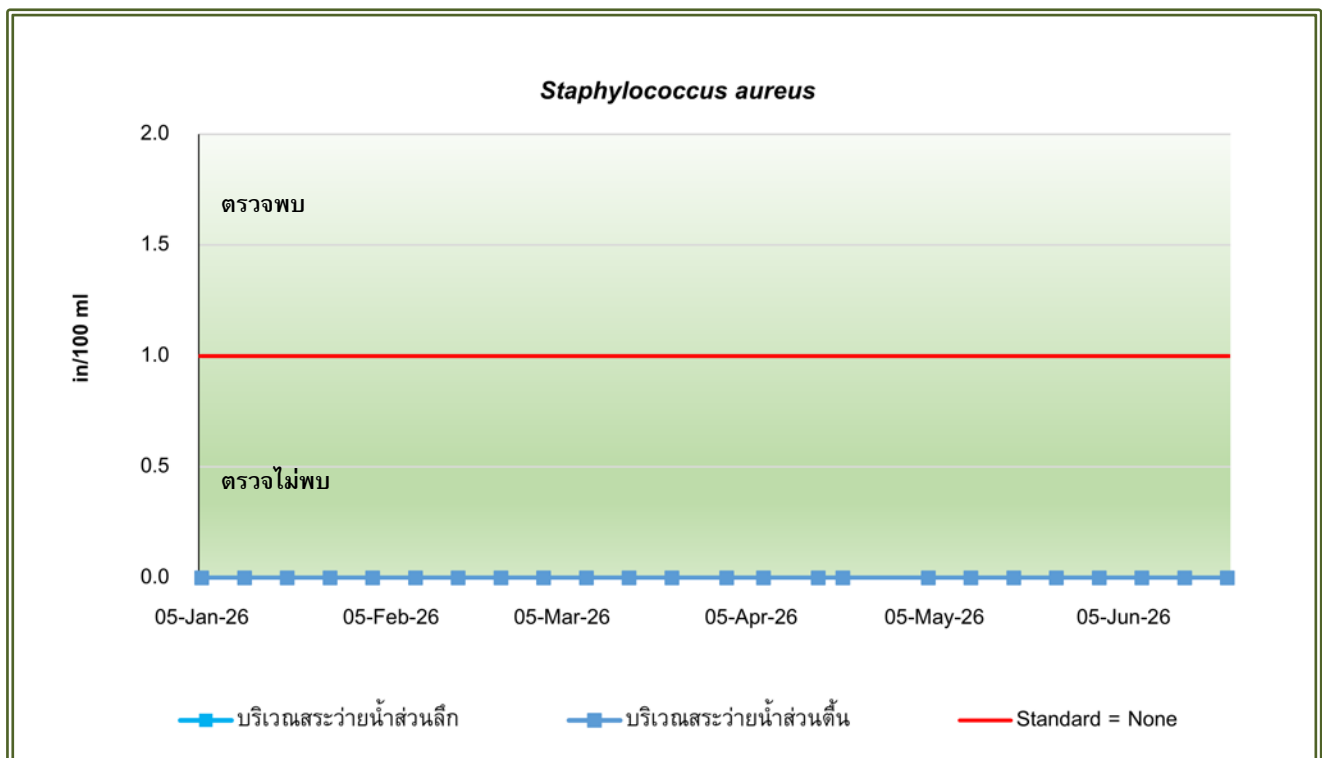
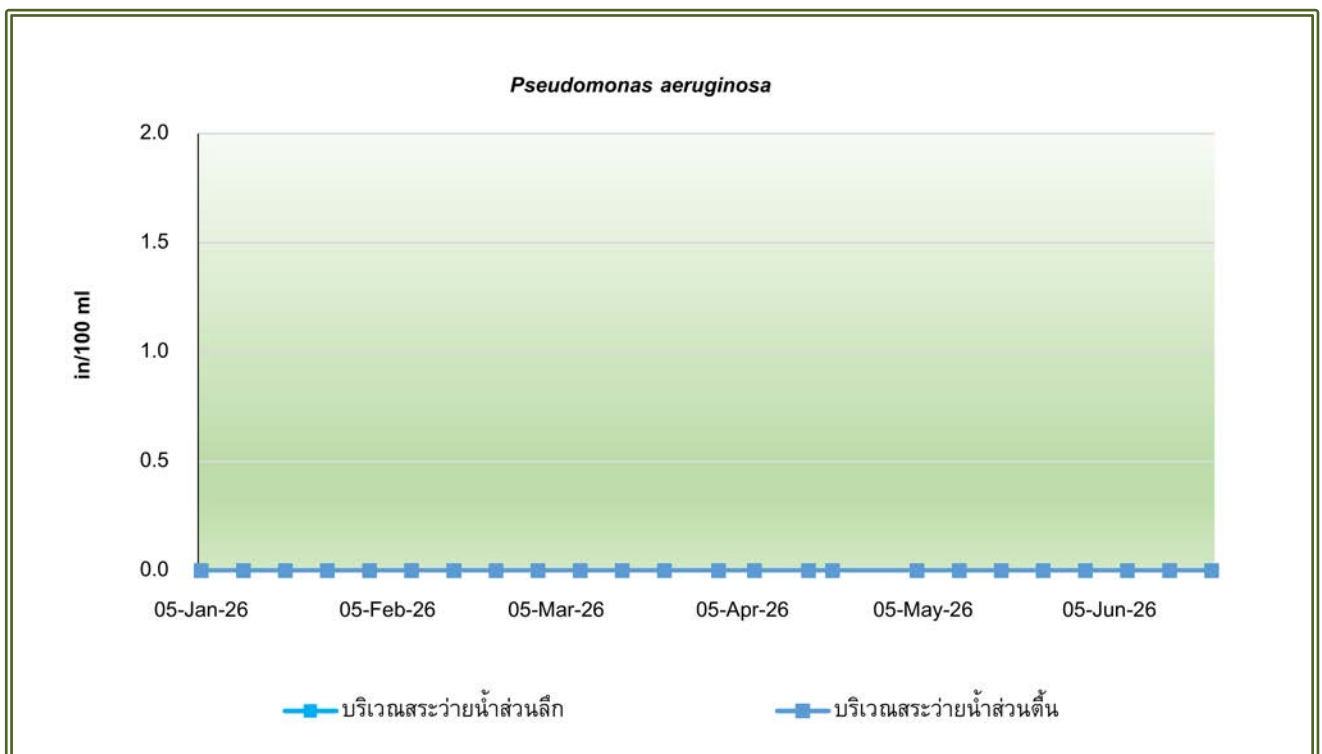
เมื่อเปรียบเทียบผลการตรวจวัดและวิเคราะห์คุณภาพน้ำสระว่ายน้ำ ตั้งแต่เดือนมกราคม - มิถุนายน 2569 แสดงดังรูปที่ 3-20 ถึงรูปที่ 3-23 พบว่า คุณภาพน้ำสระว่ายน้ำมีค่าเปลี่ยนแปลงค่อนข้างคงที่
