## บทที่ 1

### บทนำและรายละเอียดโครงการ

โครงการ The Sky 25 ของบริษัท สกาย เรสซิเดนซ์ จำกัด ตั้งอยู่ที่ซอยทองหล่อ 25 (ซอยต่อศักดิ์) แขวงคลองตันเหนือ เขตวัฒนา กรุงเทพมหานคร โดยโครงการเป็นอาคารอยู่อาศัยรวม (อพาร์ทเมนต์) ตามกฎหมายว่าด้วยการควบคุมอาคาร ซึ่งประกอบด้วยอาคารคอนกรีตเสริมเหล็ก 7 ชั้น และชั้นใต้ดิน 2 ชั้น จำนวน 1 อาคาร (อาคาร A) มีจำนวนห้องพักรวมทั้งสิ้น 42 ห้อง และอาคารคอนกรีตเสริมเหล็ก 7 ชั้น และชั้นใต้ดิน 2 ชั้น จำนวน 1 อาคาร (อาคาร B) มีจำนวนห้องพักรวมทั้งสิ้น 60 ห้อง รวมเป็นห้องพักภายในโครงการทั้งสิ้น 102 ห้อง พื้นที่จอดรถทั้งหมด จำนวน 82 คัน

- 1) เพื่อสรุปผลการปฏิบัติตามมาตรการป้องกันและแก้ไขผลกระทบสิ่งแวดล้อม (ระยะดำเนินการ) โครงการ The Sky 25 ระหว่างเดือนมกราคม – มิถุนายน 2569
- 2) เพื่อสรุปผลการปฏิบัติตามมาตรการติดตามตรวจสอบคุณภาพสิ่งแวดล้อม (ระยะดำเนินการ) โครงการ The Sky 25 ระหว่างเดือนมกราคม – มิถุนายน 2569
- 3) เพื่อนำผลการติดตามตรวจสอบคุณภาพสิ่งแวดล้อม มาเปรียบเทียบกับค่ามาตรฐานที่หน่วยราชการกำหนด และนำไปเป็นแนวทางในการจัดระบบการจัดการสิ่งแวดล้อมทั้งภายในโครงการและต่อพื้นที่โดยรอบ
- 4) เพื่อสรุปข้อมูลคุณภาพด้านสิ่งแวดล้อมสำหรับนำเสนอต่อผู้รับผิดชอบโครงการ และหน่วยงานที่เกี่ยวข้อง

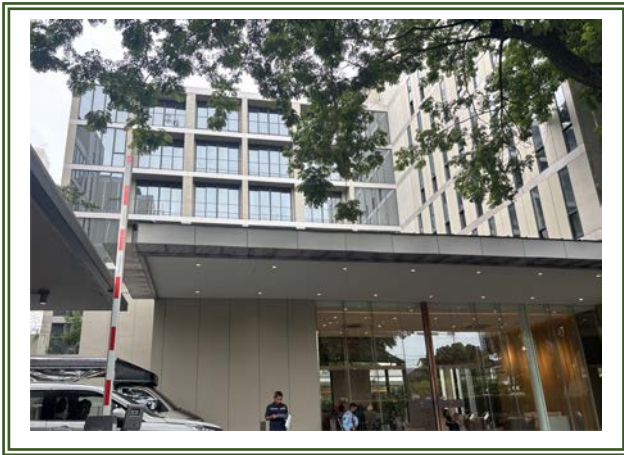
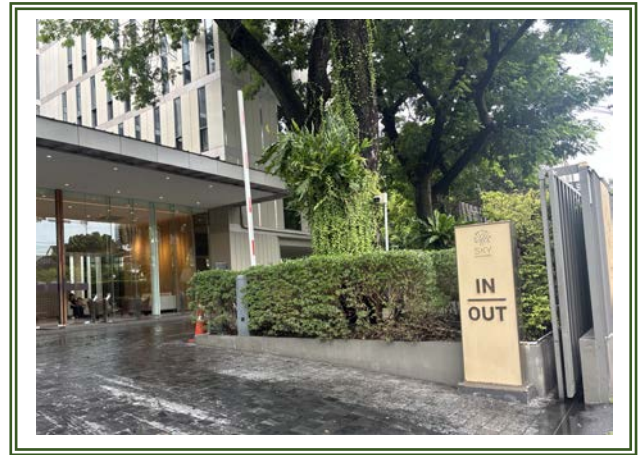
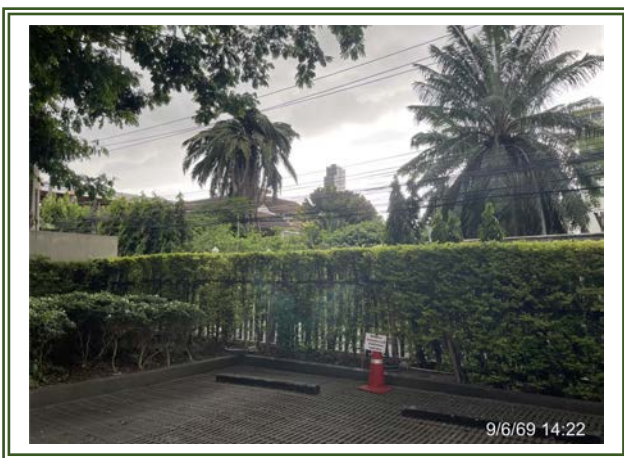
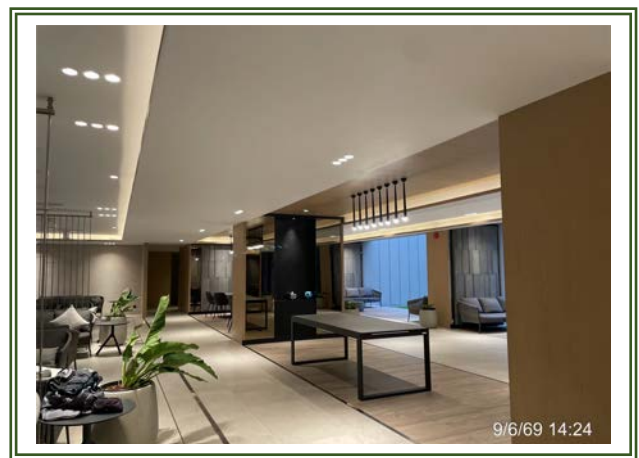
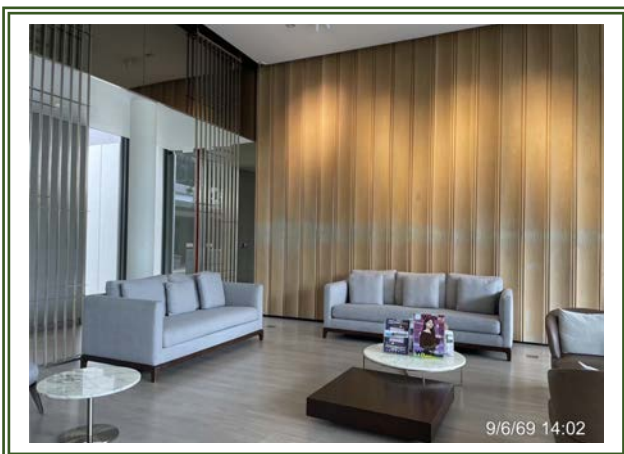
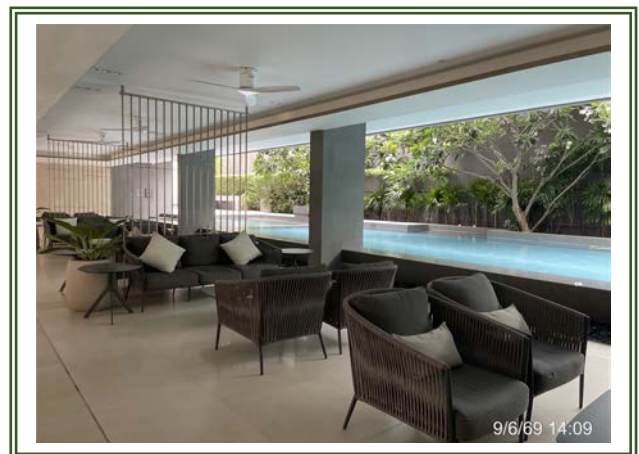
รูปที่ 2-1 สภาพแวดล้อมปัจจุบันของโครงการ

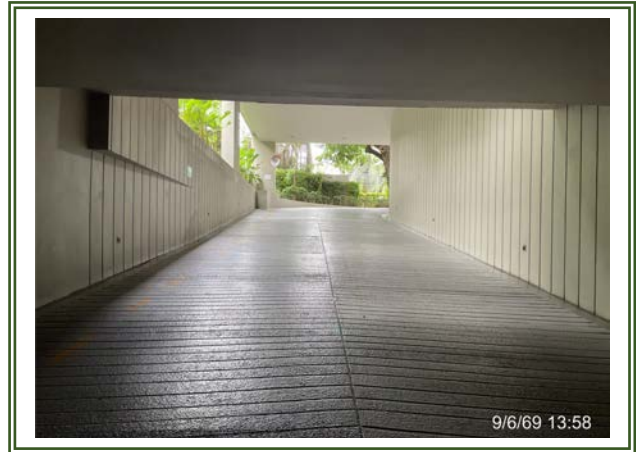
รูปที่ 2-11 ถนนภายในโครงการสภาพดี

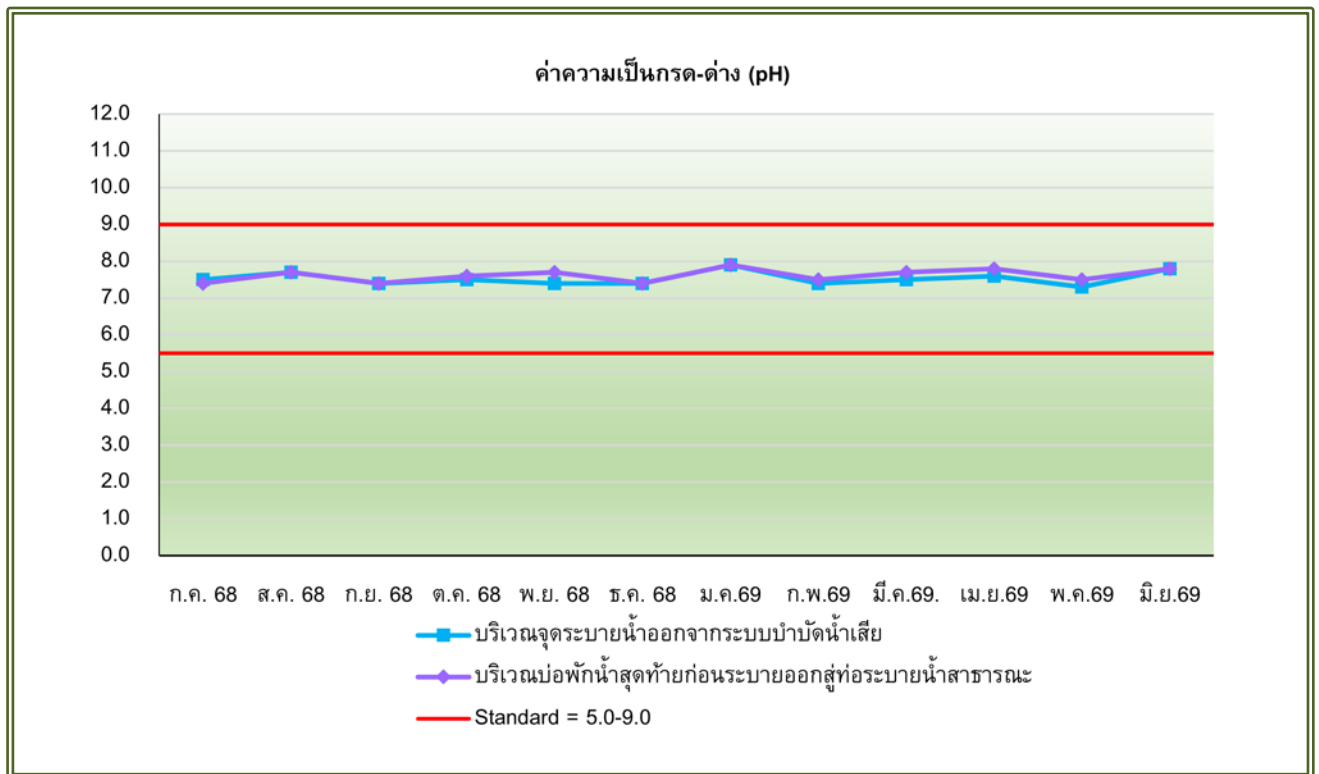
เมื่อเปรียบเทียบผลการตรวจวัดและวิเคราะห์คุณภาพน้ำทิ้ง ตั้งแต่เดือนกรกฎาคม 2568 - มิถุนายน 2569 แสดงดังรูปที่ 3-6 ถึงรูปที่ 3-14 พบว่า คุณภาพน้ำทิ้งมีค่าเปลี่ยนแปลงไม่คงที่ ทั้งนี้ ขึ้นอยู่กับกิจกรรมการใช้น้ำของผู้เข้าพักอาศัยในแต่ละเดือน และปริมาณน้ำทิ้งที่เกิดขึ้น ทางโครงการมีการตรวจสอบระบบบำบัดน้ำเสียให้ทำงานได้ตลอดเวลาอย่างมีประสิทธิภาพและปรับปรุงแก้ไข เพื่อให้คุณภาพน้ำมีค่าอยู่ในเกณฑ์มาตรฐานอยู่เสมอ

**รูปที่ 3-6** กราฟเปรียบเทียบผลการตรวจวิเคราะห์ค่าความเป็นกรด-ด่าง (pH)  
ระหว่างเดือนกรกฎาคม 2568 - มิถุนายน 2569

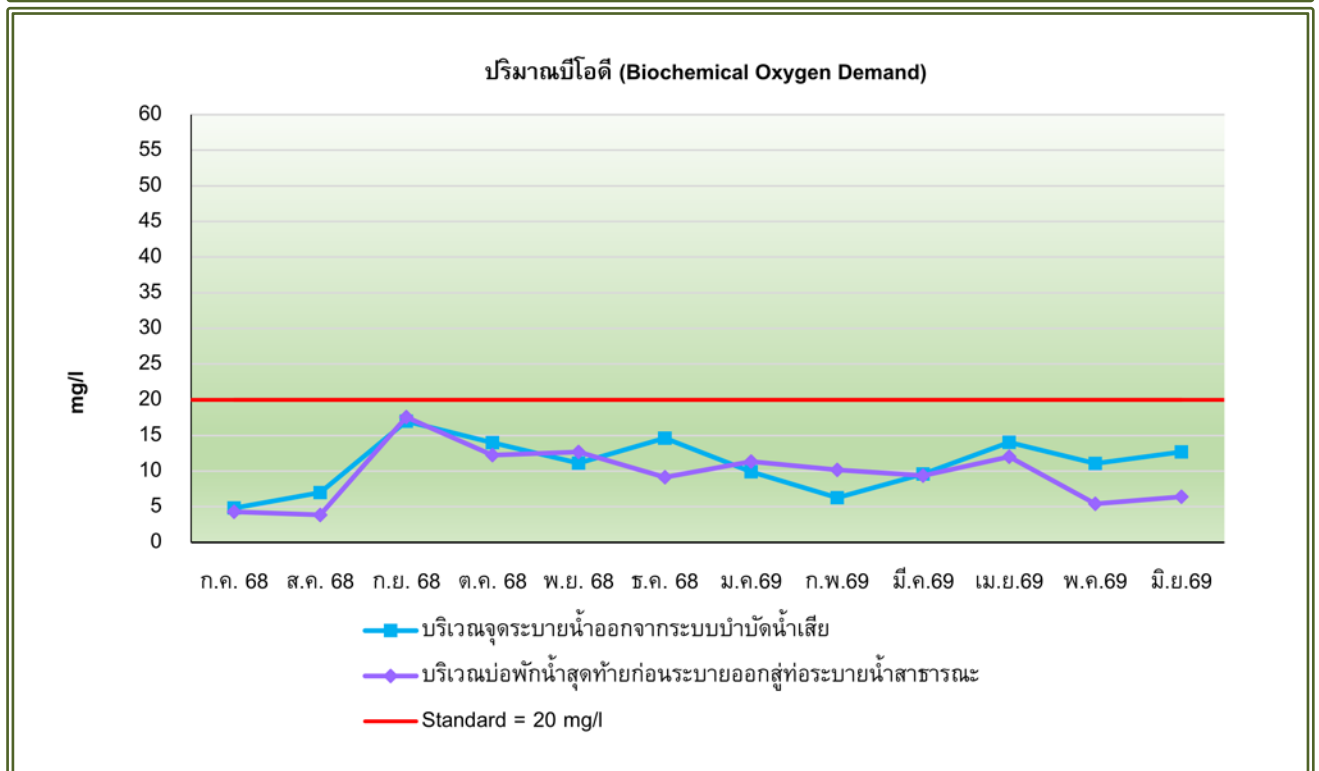
**รูปที่ 3-7** กราฟเปรียบเทียบผลการตรวจวิเคราะห์ปริมาณบีโอดี (Biochemical Oxygen Demand)  
ระหว่างเดือนกรกฎาคม 2568 - มิถุนายน 2569

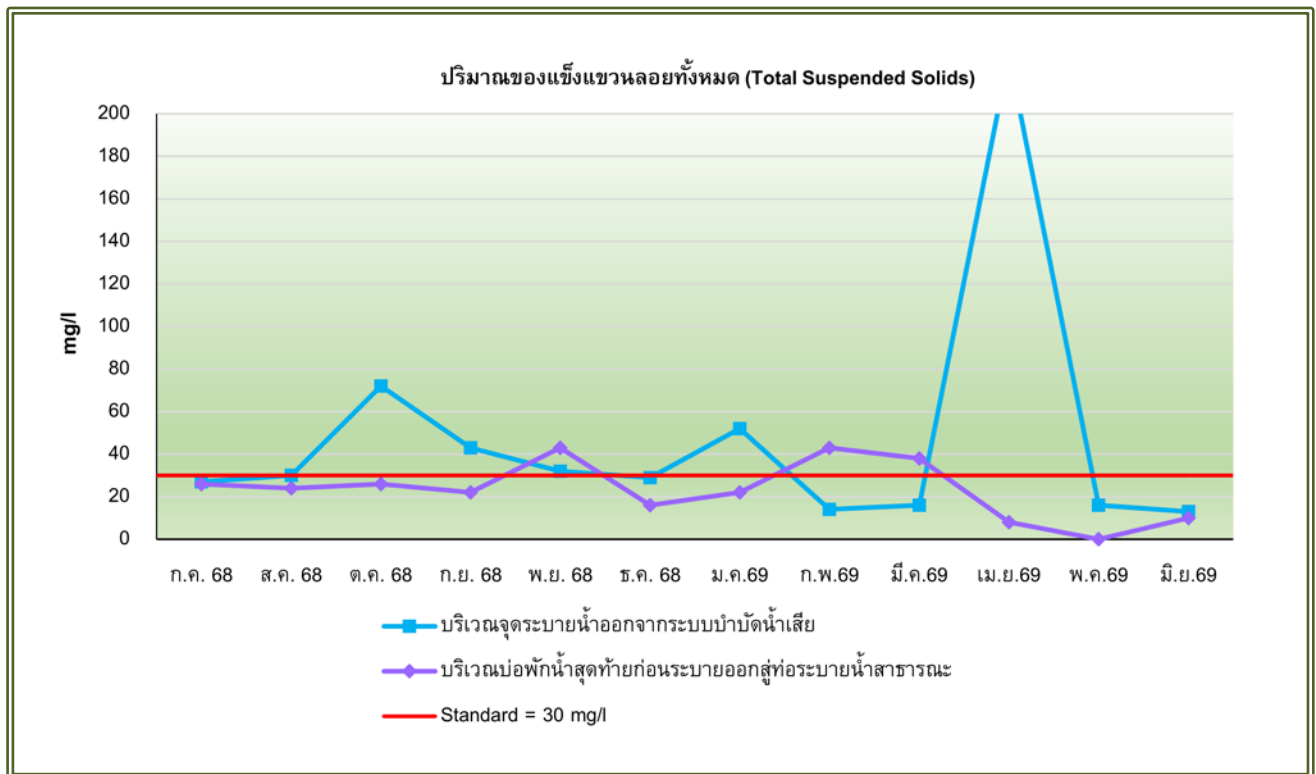
รูปที่ 3-8 กราฟเปรียบเทียบผลการตรวจวิเคราะห์ปริมาณสารแขวนลอยทั้งหมด (Total Suspended Solids) ระหว่างเดือนกรกฎาคม 2568 - มิถุนายน 2569

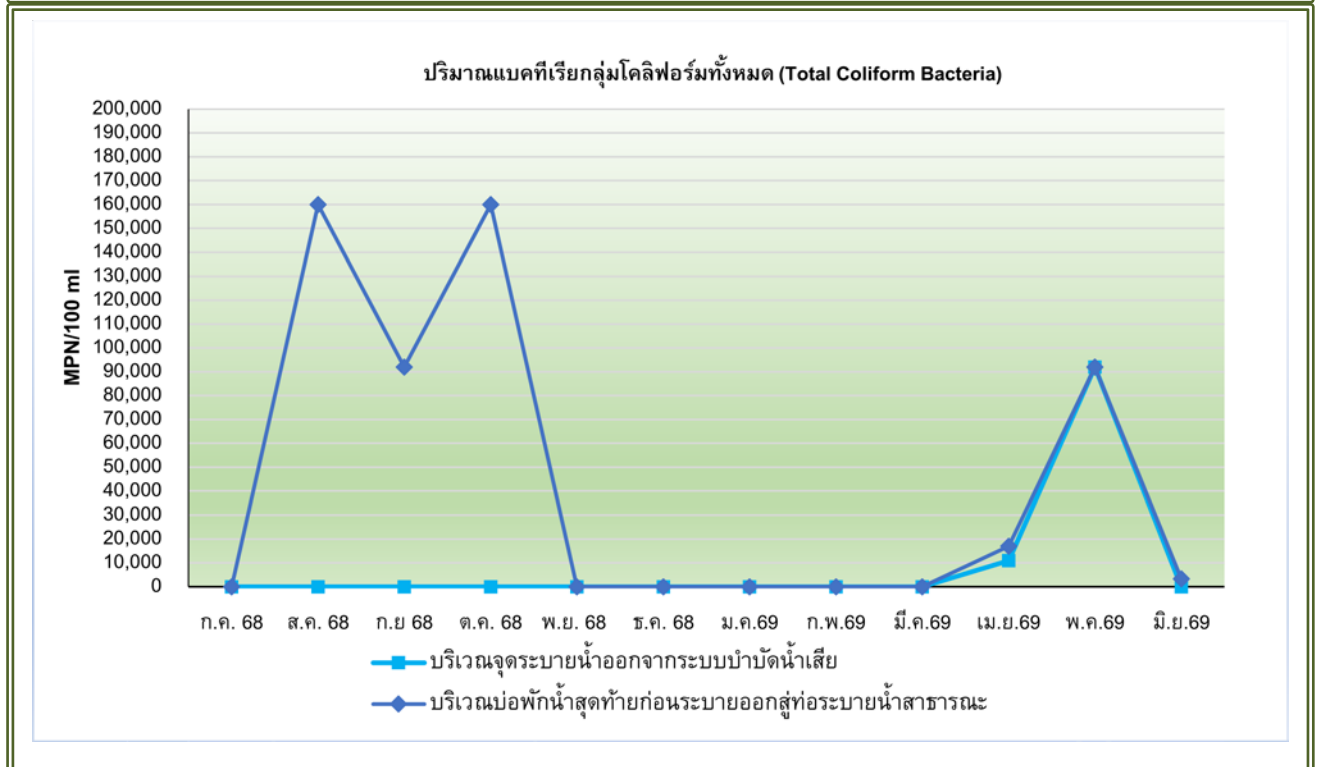
**รูปที่ 3-13** กราฟเปรียบเทียบผลการตรวจวิเคราะห์ปริมาณแบคทีเรียกลุ่มโคลิฟอร์มทั้งหมด (Total Coliform Bacteria)  
ระหว่างเดือนกรกฎาคม 2568 - มิถุนายน 2569

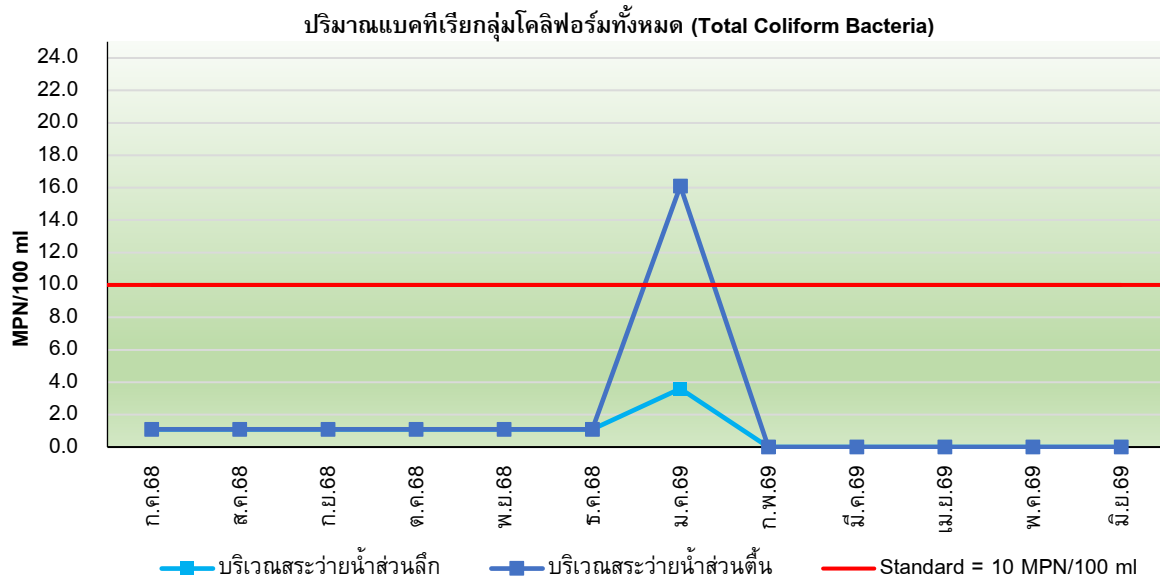
เมื่อเปรียบเทียบผลการตรวจวัดและวิเคราะห์คุณภาพน้ำสระว่ายน้ำ ตั้งแต่เดือนเดือนกรกฎาคม 2568 - มิถุนายน 2569 แสดงดังรูปที่ 3-17 ถึงรูปที่ 3-21 พบว่า คุณภาพน้ำสระว่ายน้ำมีค่าเปลี่ยนแปลงไม่คงที่ ซึ่งทางโครงการมีการตรวจสอบหาสาเหตุ และปรับปรุงแก้ไขอยู่เสมอเพื่อลดค่าความสกปรกของน้ำสระว่ายน้ำให้อยู่ในเกณฑ์ที่มาตรฐานกำหนด

รูปที่ 3-17 กราฟเปรียบเทียบผลการตรวจวัดและวิเคราะห์ปริมาณแบคทีเรียกลุ่มโคลิฟอร์มทั้งหมด (Total Coliform Bacteria) ระหว่างเดือนกรกฎาคม 2568 - มิถุนายน 2569
