**5. ผลการดำเนินการตามมาตรการป้องกันและแก้ไขผลกระทบสิ่งแวดล้อม**  
**ตารางที่ 2 เปรียบเทียบมาตรการป้องกันและแก้ไขผลกระทบสิ่งแวดล้อมที่กำหนดไว้ในรายงานการวิเคราะห์ผลกระทบสิ่งแวดล้อม**  
**โครงการ VIE HOTEL (ชื่อเดิม แมคเคนนา) ระยะเปิดดำเนินการ**

รายงานผลการปฏิบัติตามมาตรการป้องกันแก้ไขผลกระทบสิ่งแวดล้อม และมาตรการติดตามตรวจสอบคุณภาพสิ่งแวดล้อม  
โครงการ VIE HOTEL (ชื่อเดิม แมคเคนนา) ตั้งอยู่ที่ ถนนพญาไท แขวงถนนเพชรบุรี เขตราชเทวี กรุงเทพมหานคร

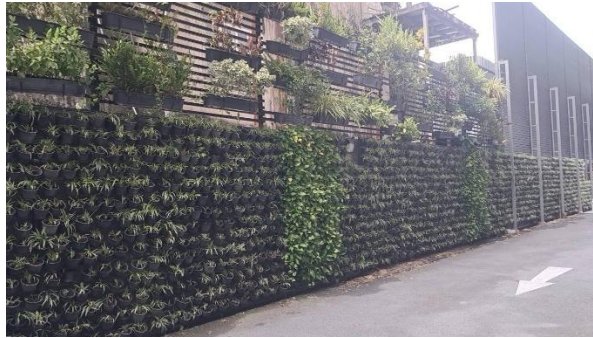
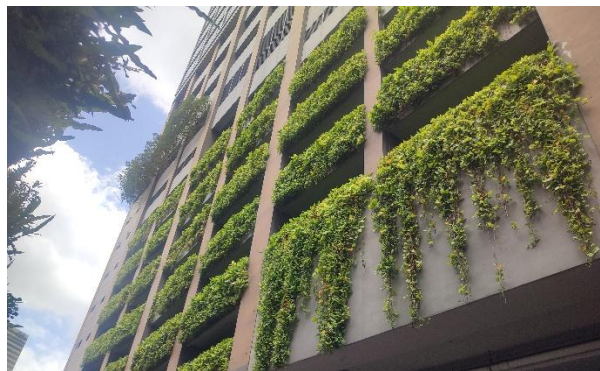
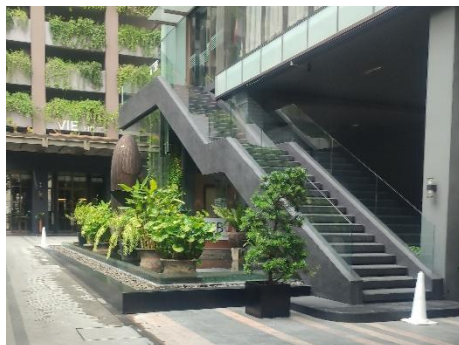
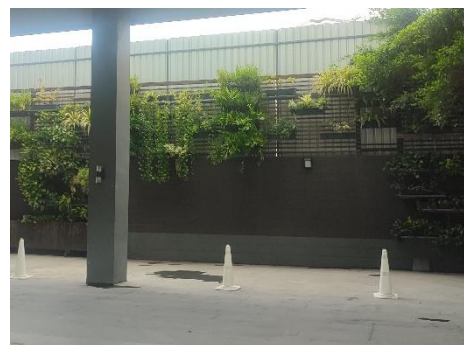
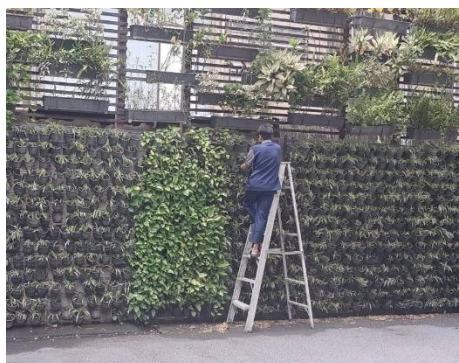
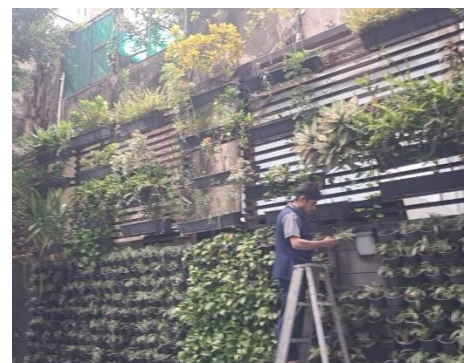
ภาพที่ 4-1 พื้นที่สีเขียวของโครงการ

| เงื่อนไขตามมาตรการป้องกันและแก้ไขผลกระทบสิ่งแวดล้อม | ผลการปฏิบัติตามมาตรการ | ปัญหา อุปสรรค และข้อเสนอแนะ | เอกสารอ้างอิง |
|---|---|---|---|
| 2. จัดให้มีพื้นที่สีเขียวบริเวณชั้นล่างโดยรอบอาคารเพื่อช่วยดูดซับก๊าซคาร์บอนมอนนอกไซด์ที่ระบายออกจากยานพาหนะ | มีพื้นที่สีเขียวไว้แล้วและช่วยดูดซับก๊าซคาร์บอนมอนนอกไซด์บริเวณโดยรอบเป็นอย่างดี | - | ภาพที่ 4-1 |

| เงื่อนไขตามมาตรการป้องกันและแก้ไขผลกระทบสิ่งแวดล้อม | ผลการปฏิบัติตามมาตรการ | ปัญหา อุปสรรค และข้อเสนอแนะ | เอกสารอ้างอิง |
|---|---|---|---|
| 1. โครงการต้องจัดให้มีพื้นที่สีเขียวเป็นไปตามที่ได้ออกแบบไว้ | มีพื้นที่สีเขียวไว้ที่ชั้นล่างของอาคาร | - | ภาพที่ 4-1 |

ไม้ยืนต้นริมรั้วโครงการและไม้พุ่มริมทางวิ่งรถ การปลูกไม้ยืนต้นริมถนนในพื้นที่จำกัด เพื่อเพิ่มการดูดซับคาร์บอนมอนนอกไซด์

การปลูกไม้กระถางที่ชั้นจอดรถของอาคารเพื่อให้ทั้งตัวลงปกคลุมอาคารเพิ่มพื้นที่สีเขียวและช่วยดูดซับมลพิษ และการปลูกไม้แนวตั้ง

ไม้ยืนต้น ไม้พุ่ม และไม้กระถางที่รั้วด้านหน้าโครงการ

การปลูกต้นไม้ใหญ่และไม้พุ่มเพื่อบดบังทัศนียภาพภายนอกได้ และดูแลรักษาด้านไม้ภายในโครงการ ตัดแต่งกิ่ง

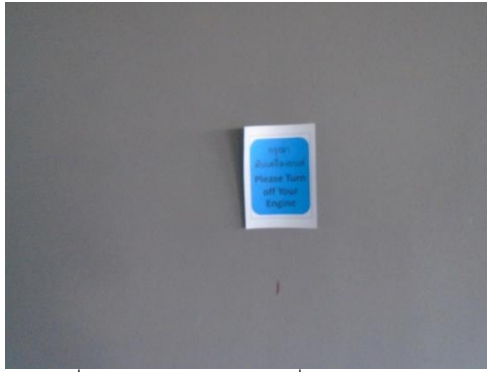
ภาพที่ 4-2 ติดป้ายแจ้งให้ดับเครื่องย่นตขณะจอดรถ

| เงื่อนไขตามมาตรการป้องกันและแก้ไขผลกระทบสิ่งแวดล้อม | ผลการปฏิบัติตามมาตรการ | ปัญหา อุปสรรค และข้อเสนอแนะ | เอกสารอ้างอิง |
|---|---|---|---|
| 3. จัดให้มีแผ่นป้าย "กรุณาดับเครื่องยนต์ขณะจอดรถ" ติดไว้บริเวณพื้นที่จอดรถ | ติดแผ่นป้ายให้ดับเครื่องยนต์ขณะจอดรถไว้แล้วบริเวณชั้นจอดรถ | - | ภาพที่ 4-2 |

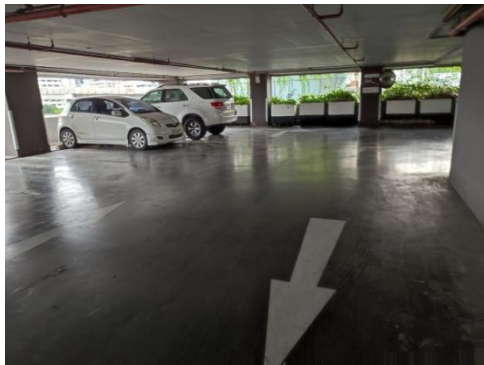
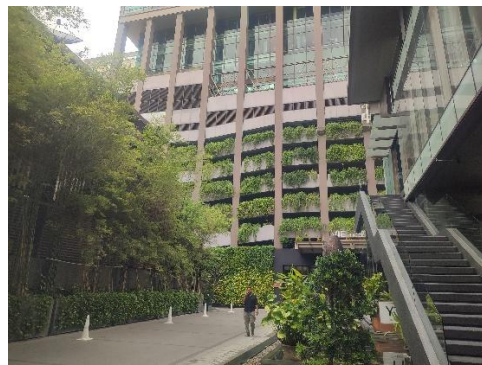
ภาพที่ 4-3 พื้นที่จอดรถและปลูกพันธุ์ไม้ปกคลุมผนังอาคารลดความร้อน

| เงื่อนไขตามมาตรการป้องกันและแก้ไขผลกระทบสิ่งแวดล้อม | ผลการปฏิบัติตามมาตรการ | ปัญหา อุปสรรค และข้อเสนอแนะ | เอกสารอ้างอิง |
|---|---|---|---|
| 6. กำหนดพื้นที่จอดรถยนต์สำหรับผู้พักและผู้มาติดต่อเพื่อให้สะดวกต่อการนำรถยนต์เข้า-ออก | มีพื้นที่จอดรถยนต์ไว้แล้วอย่างสะดวก | - | ภาพที่ 4-3 |
| 7. จัดให้มีการปลูกพันธุ์ไม้เลื้อยปกคลุมผนังอาคารบริเวณด้านล่างของอาคารโรงแรม และอาคารสำนักงาน พันธุ์ไม้ดังกล่าวจะช่วยลดความร้อน และบรรเทาผลกระทบจากไอเสียรถยนต์ที่เข้าจอดในโครงการ | ปลูกพันธุ์ไม้เลื้อยปกคลุมผนังอาคารไว้แล้วที่อาคารจอดรถของอาคารและสำนักงาน | - | ภาพที่ 4-3 |

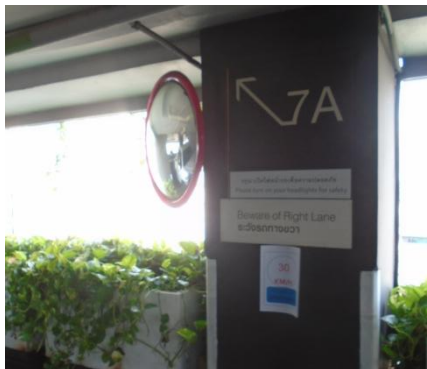
ภาพที่ 4-4 ป้ายจำกัดความเร็วรถและกระแสวน

| เงื่อนไขตามมาตรการป้องกันและแก้ไขผลกระทบสิ่งแวดล้อม | ผลการปฏิบัติตามมาตรการ | ปัญหา อุปสรรค และข้อเสนอแนะ | เอกสารอ้างอิง |
|---|---|---|---|
| 8. จำกัดความเร็วของรถที่เล่นเข้าออกโครงการ ให้มีความเร็วไม่เกิน 30 กม./ชม.เพื่อลดการฟุ้งกระจายของฝุ่นละออง | จำกัดความเร็วรถไว้แล้วโดยมีป้ายจำกัดความเร็ว ให้ใช้ความเร็วไม่เกิน 30 กม./ชม. | - | ภาพที่ 4-4 |
| 1. จำกัดความเร็วของรถที่เล่นเข้า-ออกโครงการให้มีความเร็วไม่เกิน 30 กิโลเมตร/ชั่วโมง เพื่อลดเสียงและความสั่นสะเทือนที่เกิดขึ้น | มีป้ายจำกัดความเร็วรถให้ใช้ความเร็วไม่เกิน 30 กม/ชม.ไว้แล้ว | - | ภาพที่ 4-4 |

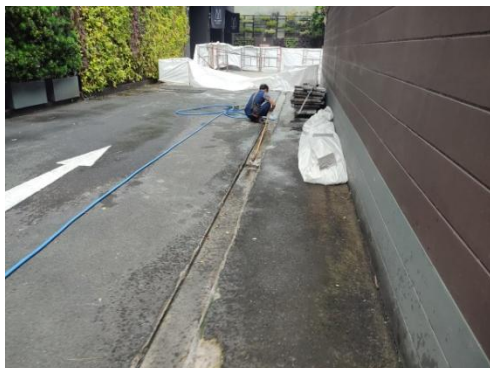
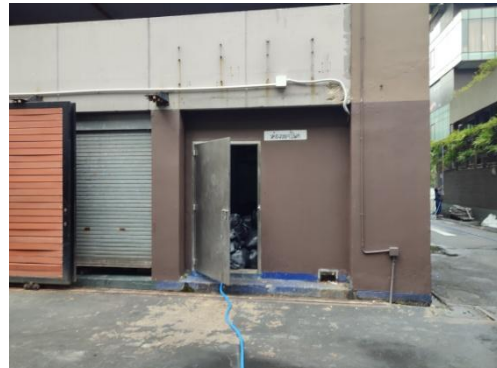
ภาพที่ 4-5 ห้องพักมูลฝอยเปียกและห้องพักมูลฝอยแห้งของโครงการ และทำความสะอาดพื้นทาง

| เงื่อนไขตามมาตรการป้องกันและแก้ไขผลกระทบสิ่งแวดล้อม | ผลการปฏิบัติตามมาตรการ | ปัญหา อุปสรรค และข้อเสนอแนะ | เอกสารอ้างอิง |
|---|---|---|---|
| 2. ติดตั้งเครื่องปรับอากาศภายในห้องพักมูลฝอย และติดตั้งพัดลมระบายอากาศไว้ในห้องพักมูลฝอยแห้ง เพื่อลดอัตราการย่อยสลายของมูลฝอยและควบคุมไม่ให้เกิดกลิ่นเหม็นรบกวน | ติดตั้งเครื่องปรับอากาศที่ห้องพักมูลฝอยเปียกและติดตั้งพัดลมระบายอากาศไว้ที่ห้องพักมูลฝอยแห้งไว้แล้ว | - | ภาพที่ 4-5 |

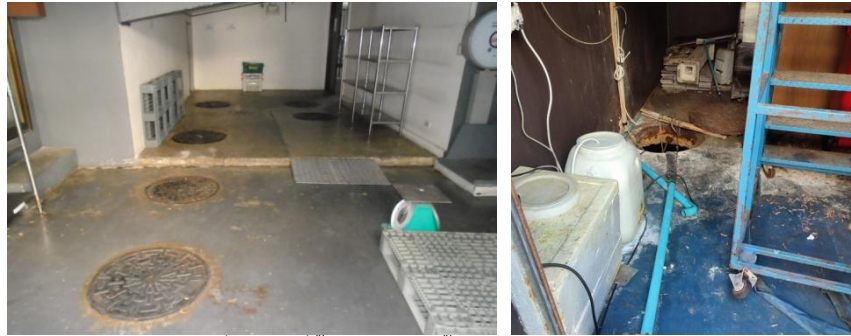
ภาพที่ 4-6 จุดที่ตั้งระบบบำบัดน้ำเสียของโครงการได้อาคาร

| เงื่อนไขตามมาตรการป้องกันและแก้ไขผลกระทบสิ่งแวดล้อม | ผลการปฏิบัติตามมาตรการ | ปัญหา อุปสรรค และข้อเสนอแนะ | เอกสารอ้างอิง |
|---|---|---|---|
| <b>3.2 การจัดการน้ำเสียและสิ่งปฏิกูล</b><br>1. จัดให้มีระบบบำบัดน้ำเสียซึ่งเป็นระบบตะกอนเร่ง (Activated Sludge) แบบเอสบีอาร์ (Sequencing Batch Reactor , SBR) เพื่อบำบัดน้ำเสียที่เกิดขึ้นจากการดำเนินการของโครงการในปริมาณ 135.2 ลบ.ม./วัน โดยให้มีค่าความสกปรกอยู่ในรูปของบีโอดี และของแข็งแขวนลอยในน้ำเสียที่ผ่านมากำบัดแล้วไม่เกิน 20 มิลลิกรัม/ลิตร ตามค่าการออกแบบ | มีระบบบำบัดน้ำเสียแบบตะกอนเร่งไว้แล้ว และบำบัดน้ำเสียภายในโครงการไว้ตลอดเวลา ซึ่งเมื่อผ่านระบบบำบัดน้ำเสียและบ่อบำบัดน้ำของโครงการและสูบลอยไปยังระบบบำบัดน้ำเสียรวมของกรุงเทพมหานคร เพื่อบำบัดน้ำเสียให้ได้มาตรฐานต่อไป | - | ภาพที่ 4-6 |

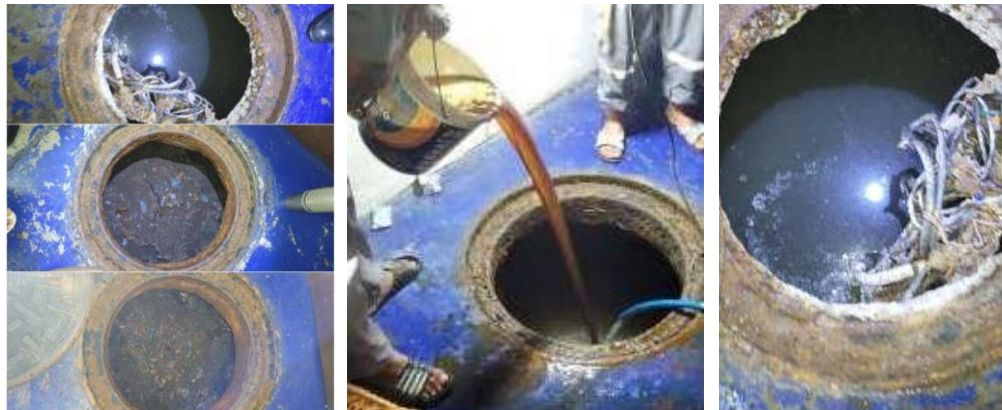
ภาพที่ 4-7 การสูบน้ำมัน และบ่อพักตะกอนออกทุก 3 เดือน

| เงื่อนไขตามมาตรการป้องกันและแก้ไขผลกระทบสิ่งแวดล้อม | ผลการปฏิบัติตามมาตรการ | ปัญหา อุปสรรค และข้อเสนอแนะ | เอกสารอ้างอิง |
|---|---|---|---|
| 2. ติดตั้งบ่อดักไขมันปริมาตร 8.85 ลบ.ม. เพื่อกำจัดไขมันและน้ำมันในน้ำเสียก่อนเข้าสู่ระบบบำบัดน้ำเสียซึ่งเป็นแบบตะกอนเร่งแบบเอสบีอาร์ | ติดตั้งบ่อดักไขมันไว้แล้ว และดูดไขมันออกเป็นประจำทุกเดือน | - | ภาพที่ 4-7 |

| เงื่อนไขตามมาตรการป้องกันและแก้ไขผลกระทบสิ่งแวดล้อม | ผลการปฏิบัติตามมาตรการ | ปัญหา อุปสรรค และข้อเสนอแนะ | เอกสารอ้างอิง |
|---|---|---|---|
| 7. ประสานงานเพื่อขอรับบริการทดสอบสิ่งปฏิกูลของ กทม. โดยจะทำการสุบตะกอนออกจากบ่อแยกตะกอนทุก ๆ 3 เดือน เพื่อนำไปกำจัดอย่างเหมาะสม | ประสานงานให้มาสุบตะกอนเป็นประจำทุก 3 เดือนอย่างสม่ำเสมอ | - | ภาพที่ 4-7 |

| เงื่อนไขตามมาตรการป้องกันและแก้ไขผลกระทบสิ่งแวดล้อม | ผลการปฏิบัติตามมาตรการ | ปัญหา อุปสรรค และข้อเสนอแนะ | เอกสารอ้างอิง |
|---|---|---|---|
| 7. จัดให้มีเจ้าหน้าที่ตักกากไขมัน จากบ่อดักไขมันใต้งด้า และรวบรวมไว้ในห้องพักมูลฝอยเปียก เพื่อนำไปกำจัดรวมกับมูลฝอยของโครงการเป็นประจำทุกวัน | ดูดไขมันออกจากบ่อดักไขมันทุกเดือน | - | ภาพที่ 4-7 |

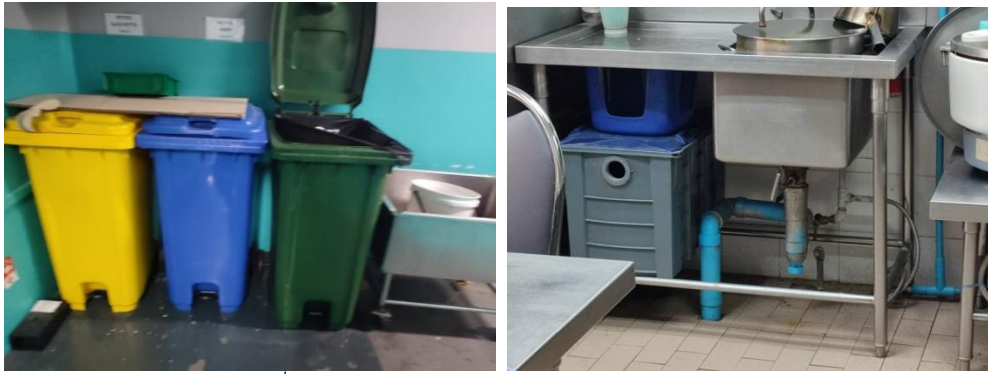
ภาพที่ 4-10 ถังรองรับมูลฝอยขนาด 100 ลิตร และถังดักไขมัน

| เงื่อนไขตามมาตรการป้องกันและแก้ไขผลกระทบสิ่งแวดล้อม | ผลการปฏิบัติตามมาตรการ | ปัญหา อุปสรรค และข้อเสนอแนะ | เอกสารอ้างอิง |
|---|---|---|---|
| 6. ควบคุมดูแลการกำจัดกากไขมัน และกากตะกอนส่วนเกินจากระบบบำบัดน้ำเสียอย่างสม่ำเสมอ ให้ถูกหลักสุขาภิบาล และไม่ก่อให้เกิดผลกระทบต่อคุณภาพสิ่งแวดล้อม | กำจัดกากไขมันอย่างสม่ำเสมอ ยังไม่ก่อให้เกิดผลกระทบต่อคุณภาพสิ่งแวดล้อม | - | ภาพที่ 4-10 |

| เงื่อนไขตามมาตรการป้องกันและแก้ไขผลกระทบสิ่งแวดล้อม | ผลการปฏิบัติตามมาตรการ | ปัญหา อุปสรรค และข้อเสนอแนะ | เอกสารอ้างอิง |
|---|---|---|---|
| <ul style="list-style-type: none"> <li>สารที่ละลายได้ TDS</li> <li>ปริมาณตะกอนหนัก (Settleable Solids)</li> <li>น้ำมันและไขมัน (Oil&amp;Grease)</li> </ul> <p>- ความถี่ทุก 1 เดือน</p> <p>- ปริมาณไขมันในบ่อดักไขมัน</p> <p>ตรวจสอบปริมาณไขมันในบ่อดักไขมัน หากมีปริมาณมากให้ตักออกทันที โดยคอยตรวจสอบเป็นประจำ อย่างน้อย 3 วัน/ครั้ง</p> | สูบกากไขมันออกจากบ่อดักไขมันทุก 3 เดือน | - | ภาพที่ 4-10 |

| เงื่อนไขตามมาตรการป้องกันและแก้ไขผลกระทบสิ่งแวดล้อม | ผลการปฏิบัติตามมาตรการ | ปัญหา อุปสรรค และข้อเสนอแนะ | เอกสารอ้างอิง |
|---|---|---|---|
| 2. จัดให้มีภาชนะรองรับมูลฝอยที่เกิดขึ้นอย่างเพียงพอ <ul style="list-style-type: none"> <li>- บริเวณห้องพัก จัดให้มีถังรวบรวมมูลฝอยขนาด 5 ลิตรซึ่งมีฝาปิดมิดชิดห้องพักละ 2 ถังวางไว้ที่ห้องนอน 1 ถังและห้องน้ำ 1 ถัง</li> <li>- บริเวณพื้นที่ดำเนินการกิจกรรมนอกเหนือจากส่วนของห้องพัก เช่น ห้องอาหาร ห้องออกกำลังกาย สระว่ายน้ำ ห้องโถง ห้องสำนักงาน เป็นต้น จัดให้มีถังรวบรวมมูลฝอยขนาด 20 ลิตร แยกเป็นถังรวบรวมมูลฝอยเปียกและถังรวบรวมมูลฝอยแห้ง ให้บริการตามความเหมาะสม</li> <li>- บริเวณห้องครัว จัดให้มีถังรวบรวมมูลฝอยขนาด 100 ลิตร โดยด้านในมีถุงพลาสติกสีดำสวมอยู่ แยกเป็นถังรวบรวมมูลฝอยเปียก และถังรวบรวมมูลฝอยแห้ง</li> <li>- จัดให้มีห้องพักมูลฝอยรวม ซึ่ง แบ่งเป็นห้องพักมูลฝอยเปียก และห้อง</li> </ul> | <p>มีภาชนะรองรับมูลฝอยไว้ที่ห้องพักแต่ละห้องไว้แล้ว</p> <p>มีการวางถังรองรับมูลฝอยไว้ตามห้องอาหาร ห้องออกกำลังกาย ห้องน้ำ ห้องสำนักงาน</p> <p>มีถังขนาด 100 ลิตรไว้ที่ห้องครัวและมีถุงดำสวมอยู่</p> <p>มีห้องพักมูลฝอยรวมไว้แล้วแบ่งเป็นห้องพักมูลฝอยเปียกและแห้ง</p> | - | ภาพที่ 4-10 |

| เงื่อนไขตามมาตรการป้องกันและแก้ไขผลกระทบสิ่งแวดล้อม | ผลการปฏิบัติตามมาตรการ | ปัญหา อุปสรรค และข้อเสนอแนะ | เอกสารอ้างอิง |
|---|---|---|---|
| <b>มาตรการติดตามตรวจสอบผลกระทบสิ่งแวดล้อม</b> <ul style="list-style-type: none"> <li>- จัดทำสรุปบันทึกข้อมูล ชนิด ประเภท และปริมาณของมูลฝอยที่ส่งกำจัดเพื่อนำมาใช้เป็นฐานข้อมูลในการปรับปรุงระบบการจัดการมูลฝอยของโครงการ</li> <li>- จัดให้มีเจ้าหน้าที่คอยตรวจสอบสภาพถังรองรับมูลฝอยและห้องพักมูลฝอยรวมสัปดาห์ละ 1 ครั้ง</li> </ul> | <p>ปัจจุบันปริมาณมูลฝอยลดลง เนื่องจากการรณรงค์ในการคัดแยกมูลฝอยอย่างสม่ำเสมอ</p> <p>สภาพถังรองรับมูลฝอยอยู่ในสภาพดี</p> | - | ภาพที่ 4-10 |

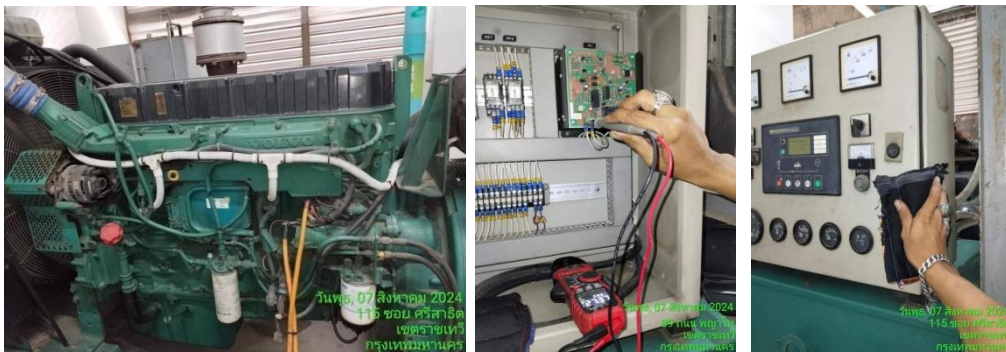
ภาพที่ 4-11 ห้องเครื่องไฟฟ้าสำรองของโครงการ

| เงื่อนไขตามมาตรการป้องกันและแก้ไขผลกระทบสิ่งแวดล้อม | ผลการปฏิบัติตามมาตรการ | ปัญหา อุปสรรค และข้อเสนอแนะ | เอกสารอ้างอิง |
|---|---|---|---|
| 3. บำรุงรักษาระบบไฟฟ้าและอุปกรณ์เครื่องใช้ไฟฟ้าภายในโครงการให้อยู่ในสภาพที่ปลอดภัยและมีประสิทธิภาพในการใช้งานอย่างสม่ำเสมอ | บำรุงรักษาห้องไฟฟ้า และห้องไฟฟ้าสำรอง อุปกรณ์ไฟฟ้าต่าง ๆ อยู่ในสภาพพร้อมใช้งาน | - | ภาพที่ 4-11 |

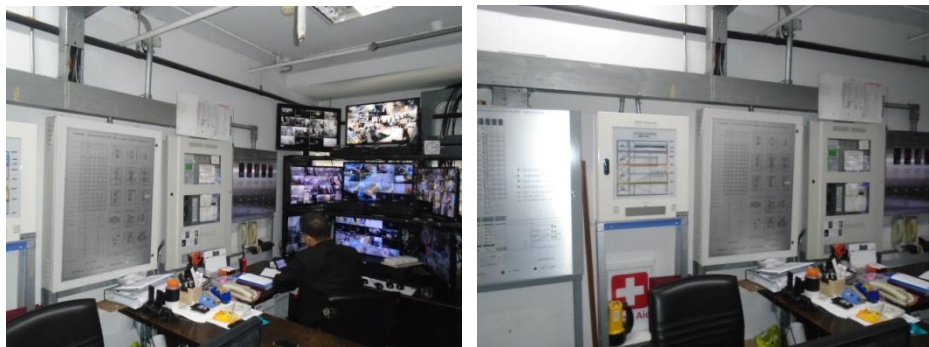
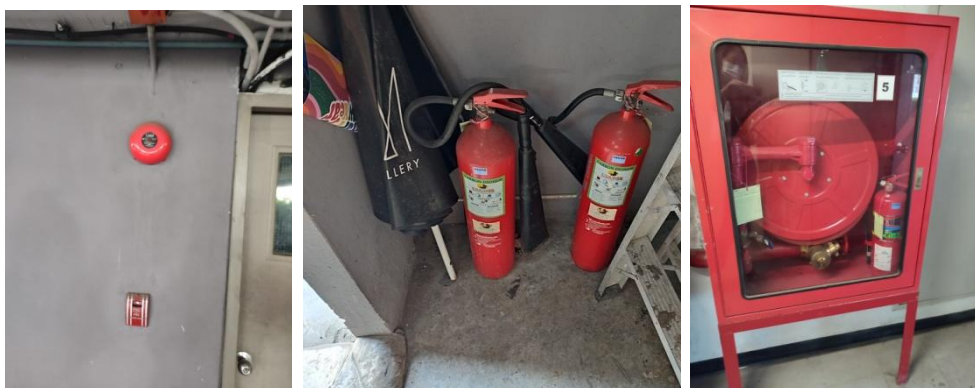
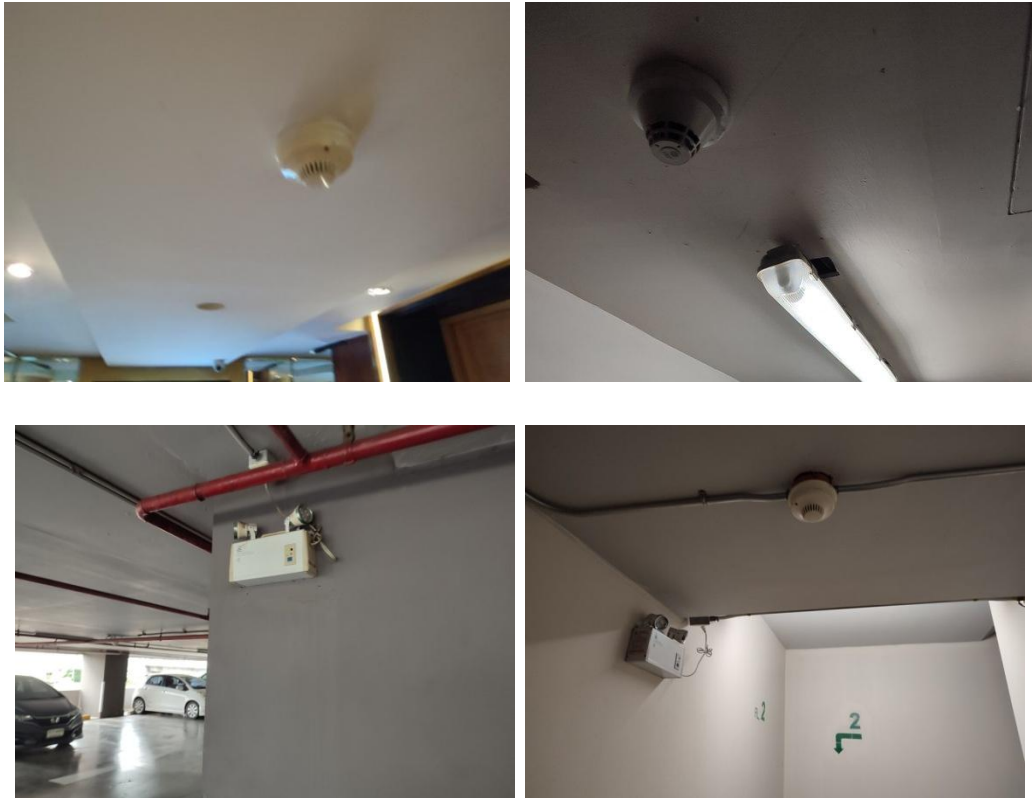
ภาพที่ 4-12 ระบบป้องกันอัคคีภัย

| เงื่อนไขตามมาตรการป้องกันและแก้ไขผลกระทบสิ่งแวดล้อม | ผลการปฏิบัติตามมาตรการ | ปัญหา อุปสรรค และข้อเสนอแนะ | เอกสารอ้างอิง |
|---|---|---|---|
| <b>3.7 ระบบป้องกันอัคคีภัย</b><br>1. จัดให้มีระบบป้องกันอัคคีภัยอย่างเพียงพอ และครอบคลุมทั่วบริเวณพื้นที่โครงการ การติดตั้งระบบป้องกันอัคคีภัยดังกล่าวจะต้องเป็นไปตามหลักเกณฑ์และสอดคล้องกับกฎหมายที่เกี่ยวข้อง เพื่อให้มั่นใจได้ว่าระบบจะสามารถทำหน้าที่ป้องกันและระงับเหตุอัคคีภัยได้อย่างมีประสิทธิภาพ | มีระบบป้องกันอัคคีภัยของโครงการได้แก่ เครื่องตรวจจับควัน เครื่องแจ้งเหตุเพลิงไหม้ด้วยมือถึง โทรศัพท์ฉุกเฉิน เครื่องตรวจจับความร้อน เป็นต้นซึ่งตรวจสอบแล้วเป็นประจำทุกเดือนและสามารถใช้งานได้ปกติ | ระบบแจ้งเหตุอัคคีภัยจะส่งสัญญาณแจ้งเหตุไปยังห้องควบคุมรับส่งสัญญาณแจ้งเหตุไปยังห้องควบคุมที่ชั้นที่ 8 | ภาพที่ 4-12 |
| 2. ติดตั้งระบบสัญญาณแจ้งเหตุเพลิงไหม้ ซึ่งประกอบด้วย ระบบควบคุมการแจ้งเหตุเพลิงไหม้ อุปกรณ์แจ้งเหตุตรวจจับสัญญาณ และระบบเตือนภัย | ติดตั้งระบบสัญญาณแจ้งเหตุเพลิงไหม้ไว้แล้ว | - | ภาพที่ 4-12 |

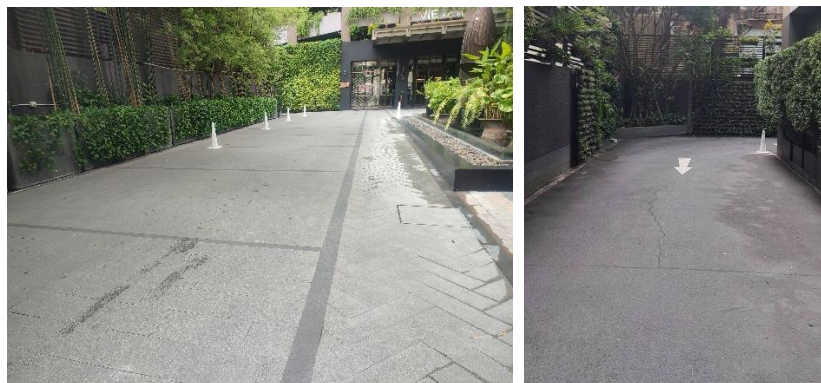
| เงื่อนไขตามมาตรการป้องกันและแก้ไขผลกระทบสิ่งแวดล้อม | ผลการปฏิบัติตามมาตรการ | ปัญหา อุปสรรค และข้อเสนอแนะ | เอกสารอ้างอิง |
|---|---|---|---|
| 9. ดูแลถนนและลานจอดรถในโครงการให้มีสภาพดี ไม่ชำรุด และสะอาดเรียบร้อยมีการเก็บกวาดเป็นประจำทุกวัน เพื่อป้องกันไม่ให้เกิดการกระจายตัวของฝุ่นเมื่อมีการใช้ถนน | ถนนและลานจอดรถสมบูรณ์ไม่ชำรุด | - | ภาพที่ 4-13 |

| เงื่อนไขตามมาตรการป้องกันและแก้ไขผลกระทบสิ่งแวดล้อม | ผลการปฏิบัติตามมาตรการ | ปัญหา อุปสรรค และข้อเสนอแนะ | เอกสารอ้างอิง |
|---|---|---|---|
| 3. ควบคุมไม่ให้มีการก่อสร้างสิ่งปลูกสร้างอื่น ๆ ในระยะดำเนินการโครงการเพิ่มเติมเพื่อให้มีระยะถอยร่นของอาคารจากแนวที่ดินเป็นไปตามที่ได้มีการออกแบบไว้ | ไม่มีสิ่งปลูกสร้างอื่นในระยะถอยร่นของโครงการ เป็นพื้นที่ทางวิ่งรถ | - | ภาพที่ 4-13 |

| เงื่อนไขตามมาตรการป้องกันและแก้ไขผลกระทบสิ่งแวดล้อม | ผลการปฏิบัติตามมาตรการ | ปัญหา อุปสรรค และข้อเสนอแนะ | เอกสารอ้างอิง |
|---|---|---|---|
| 4. จัดให้มีถนนรอบพื้นที่อาคารโรงแรมกว้างอย่างน้อย 6 เมตร สำหรับให้รถดับเพลิงเข้าออกได้โดยสะดวก | มีถนนรอบพื้นที่อาคาร 6 เมตร รถดับเพลิงสามารถผ่านเข้า-ออกได้สะดวก | - | ภาพที่ 4-13 |

ภาพที่ 4-13 ถนนโดยรอบโครงการ ไม่มีฝุ่นละอองฟุ้งกระจาย และปรับปรุงพื้นทางวิ่งรถด้านหน้าโครงการเรียบร้อยแล้ว

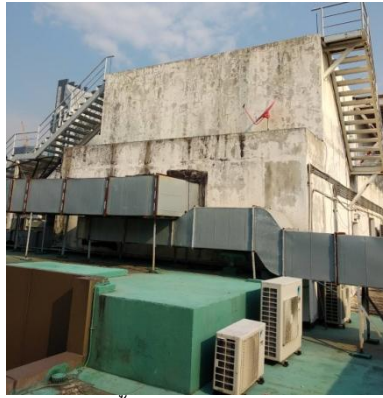
ภาพที่ 4-30 ถึงสำรอน้ำาดไฟ อยู่ในสภาพดี ไม่มีรอยแตกรั่ว

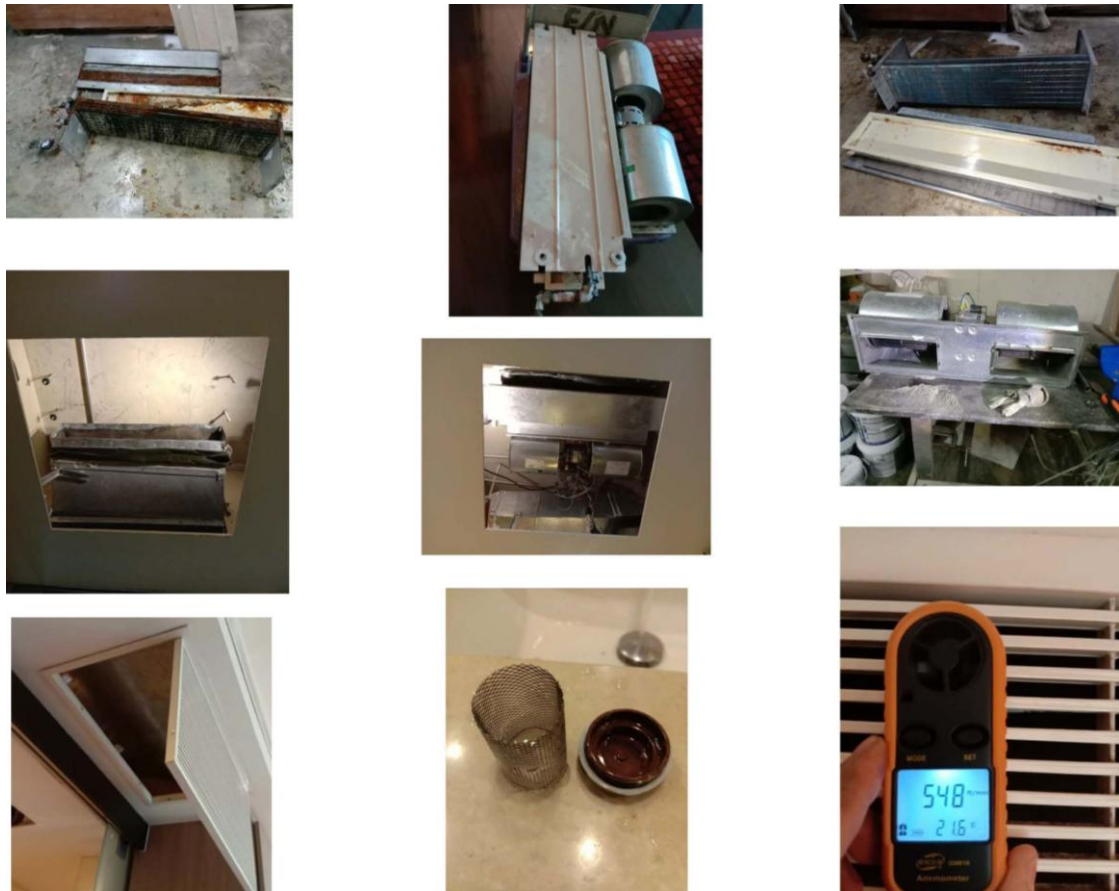
ภาพที่ 4-34 ล้างทำความสะอาดระบบปรับอากาศ

| เงื่อนไขตามมาตรการป้องกันและแก้ไขผลกระทบสิ่งแวดล้อม | ผลการปฏิบัติตามมาตรการ | ปัญหา อุปสรรค และข้อเสนอแนะ | เอกสารอ้างอิง |
|---|---|---|---|
| 2. ตรวจสอบและบำรุงรักษาระบบระบายอากาศให้อยู่ในสภาพดี และสามารถทำงานได้อย่างมีประสิทธิภาพ | บำรุงรักษาไว้ให้อยู่ในสภาพดีอยู่เสมอ ทำความสะอาดระบบปรับอากาศ | - | ภาพที่ 4-34 |

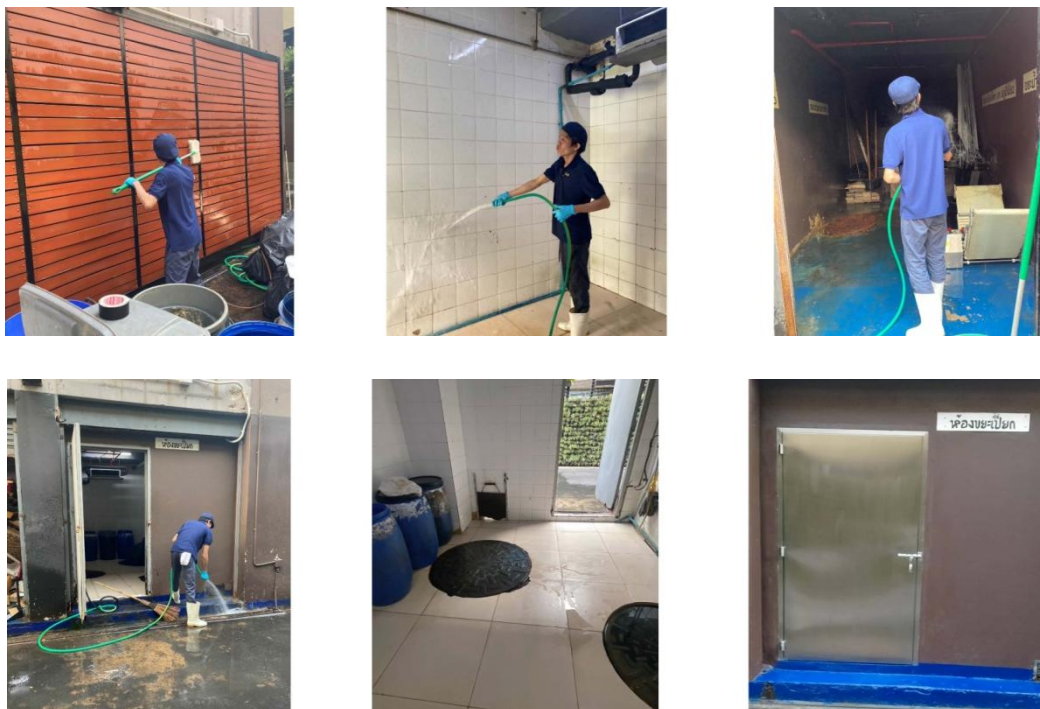
ภาพที่ 4-35 ล้างทำความสะอาดห้องพักมูลฝอย

| เงื่อนไขตามมาตรการป้องกันและแก้ไขผลกระทบสิ่งแวดล้อม | ผลการปฏิบัติตามมาตรการ | ปัญหา อุปสรรค และข้อเสนอแนะ | เอกสารอ้างอิง |
|---|---|---|---|
| ห้องพักมูลฝอยแห้งขนาด กว้าง 3.00 เมตร ยาว 4.15 เมตร และสูง 2.60 เมตร และมีปริมาตรกักเก็บรวมเท่ากับ 32.37 ตารางเมตร ไว้ที่บริเวณชั้นล่างของอาคาร ซึ่งมีการติดตั้งเครื่องปรับอากาศ และพัดลมระบายอากาศเพื่อลดอัตราการย่อยสลายของมูลฝอยและควบคุมกลิ่นห้องพักมูลฝอยรวม สามารถเก็บมูลฝอยที่เกิดขึ้นจากโครงการทั้งหมดได้มากกว่า 3 วัน<br>- ใช้กระเบื้องปูพื้นและผนังของห้องพักมูลฝอยรวมเพื่อความสะดวกในการล้างทำความสะอาดรวมทั้งจัดให้มีรางระบายน้ำโดยรอบ | มีกระเบื้องปูพื้นและรางระบายน้ำโดยรอบ ล้างทำความสะอาดสม่ำเสมอ | - | ภาพที่ 4-35 |
| 5. จัดให้มีเจ้าหน้าที่ดูแลความสะดวกของห้องพักมูลฝอยรวม และอุปกรณ์ต่าง ๆ โดยจัดให้มีการล้างทำความสะอาดอย่างน้อยสัปดาห์ละ 1 ครั้ง | ให้เจ้าหน้าที่ล้างทำความสะอาดห้องพักมูลฝอยทุกวัน | - | ภาพที่ 4-35 |
| 6. จัดให้มีระบบรวบรวมน้ำชะมูลฝอยและน้ำจากการล้างทำความสะอาดห้องพักมูลฝอยรวมไปบำบัดที่ระบบบำบัดน้ำเสียของโครงการ | รวบรวมน้ำชะมูลฝอยที่วางในห้องพักมูลฝอยรวม ระบายลงไปรวมกับการบำบัดน้ำเสียที่ระบบบำบัดน้ำเสียรวม | - | ภาพที่ 4-35 |
