## 5. ผลการดำเนินการตามมาตรการป้องกันและแก้ไขผลกระทบสิ่งแวดล้อม

### ตารางที่ 2 เปรียบเทียบมาตรการป้องกันและแก้ไขผลกระทบสิ่งแวดล้อมที่กำหนดไว้ในรายงานการวิเคราะห์ผลกระทบสิ่งแวดล้อม

#### โครงการU KHAOYAI HOTEL(ชื่อเดิม โรงแรม Magnolias4) ระยะเปิดดำเนินการ

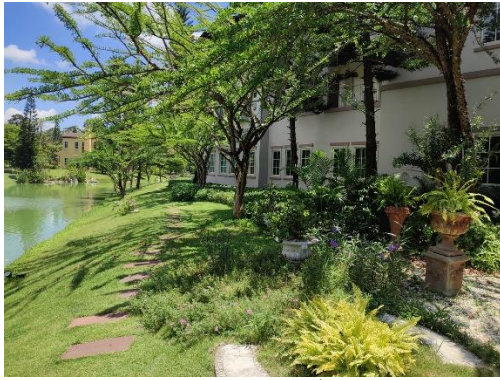
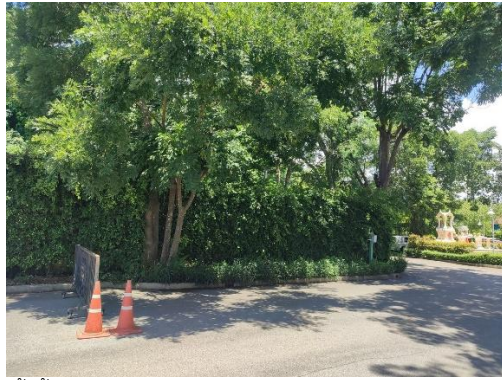
| เงื่อนไขตามมาตรการป้องกันและแก้ไขผลกระทบสิ่งแวดล้อม | ผลการปฏิบัติตามมาตรการ | ปัญหา อุปสรรค และข้อเสนอแนะ | เอกสารอ้างอิง |
|---|---|---|---|
| <b>1.ทรัพยากรสิ่งแวดล้อมทางกายภาพ</b><br><b>1.1 สภาพภูมิประเทศ</b><br>1. จัดให้มีเจ้าหน้าที่คอยดูแลต้นไม้และสวนหย่อมภายในพื้นที่โครงการให้มีสภาพดีอยู่เสมอ ตามมาตรการด้านสุนทรียภาพและทัศนียภาพ | มีเจ้าหน้าที่ดูแลสวนไว้เป็นอย่างดี ต้นไม้ภายในโครงการทั้งหมดเจริญเติบโตดี เพราะต้นกล้านำมาปลูกเพิ่มเติมและจัดภูมิทัศน์ตัดแต่งทรงพุ่มอย่างสวยงาม ให้ความร่มรื่นเหมาะแก่การพักผ่อน | - | ภาพที่ 3-1 |

ภาพที่ 3-1 ปลูกลงไม้เป็นแนวรั้วกันขอบเขตของโครงการ

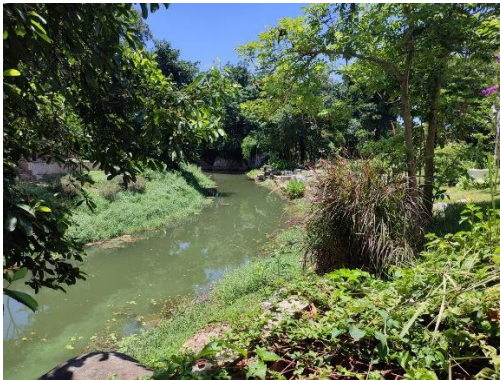
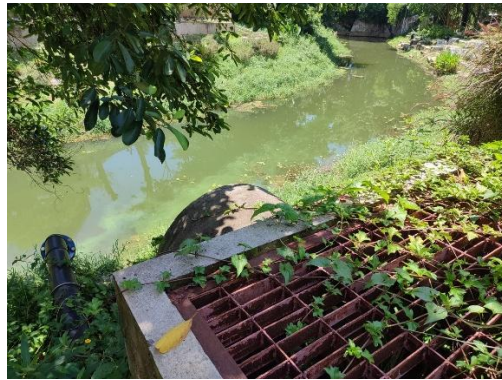
| เงื่อนไขตามมาตรการป้องกันและแก้ไขผลกระทบสิ่งแวดล้อม | ผลการปฏิบัติตามมาตรการ | ปัญหา อุปสรรค และข้อเสนอแนะ | เอกสารอ้างอิง |
|---|---|---|---|
| <b>1.2 ดินและการชะล้างพังทลาย</b><br>1. จัดให้มีกำแพงกันดิน วัสดุผนังฉาบ) ผนังเรียบทำสี ทำ Struccoมีความสูง 1.5 เมตร และหนา 0.4 เมตร และราวกันตก วัสดุเหล็กกล่อง ทาสีกันสนิม และทำสีตามมาตรฐาน โครงการมีความสูง 1.05 เมตร โดยกำแพงกันดินนี้จะอยู่บริเวณพื้นที่สีเขียวของอาคาร B ด้านทิศเหนือติดกับลำตะคอง | กำแพงกันดินปัจจุบันเป็นวัสดุก่อหินอ่อนวางไล่ระดับที่ริมตลิ่งของห้วยลำตะคอง มีความลาดชันไม่เกิน 45 องศา สีที่ใช้เป็นสีธรรมชาติของหินอ่อนอยู่บริเวณริมพื้นที่สีเขียวของอาคาร B | - | ภาพที่ 3-2 |
| 2. จัดให้มีกำแพงกันดิน วัสดุผนังและ CAP ของกำแพงกั้นภูเขารธรรมชาติและขนาด มีความสูงตั้งแต่ 1.10-2.30 เมตรและหนา0.55 เมตร โดยกำแพงกันดินนี้จะอยู่บริเวณพื้นที่สีเขียวของอาคาร B ด้านทิศเหนือ ซึ่งติดกับลำตะคองและโดยรอบสระน้ำของโครงการ | กำแพงกันดินปัจจุบันเป็นวัสดุก่อหินอ่อนวางไล่ระดับที่ริมตลิ่งของห้วยลำตะคอง มีความลาดชันไม่เกิน 45 องศา สีที่ใช้เป็นสีธรรมชาติของหินอ่อนอยู่บริเวณริมพื้นที่สีเขียวของอาคาร B | - | ภาพที่ 3-2 |

ภาพที่ 3-2 กำแพงดินเป็นภูเขารวมชาติ ใช้หินอ่อนตัดก้อน ทำเป็นกำแพงดินมีความลาดเอียงไม่เกิน 45 องศา และบ่อกักน้ำก่อนระบายออก

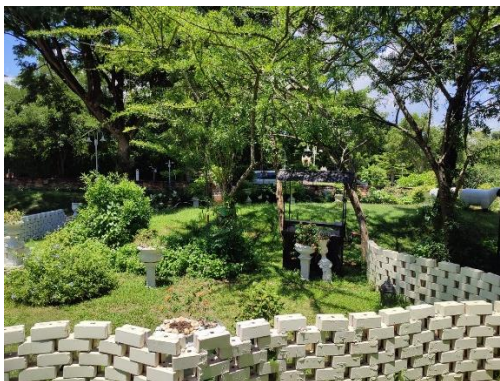
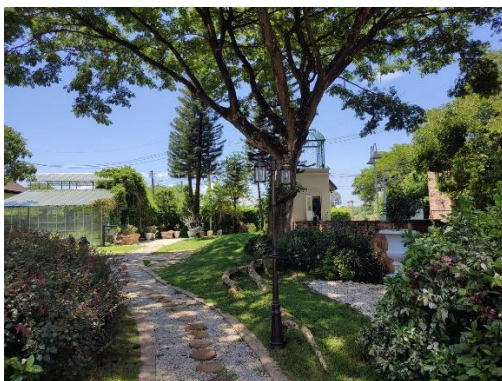
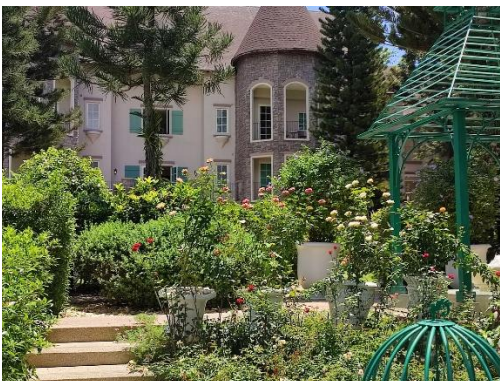
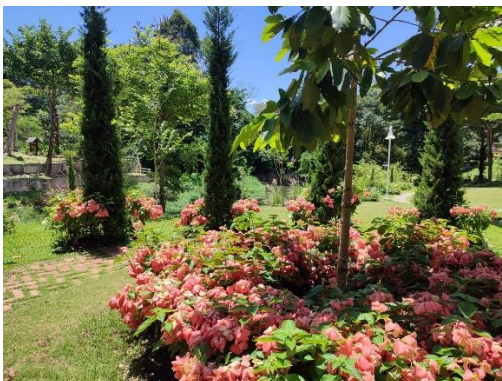
| เงื่อนไขตามมาตรการป้องกันและแก้ไขผลกระทบสิ่งแวดล้อม | ผลการปฏิบัติตามมาตรการ | ปัญหา อุปสรรค และข้อเสนอแนะ | เอกสารอ้างอิง |
|---|---|---|---|
| <b>1.3 คุณภาพอากาศ</b><br>1. จัดให้มีพื้นที่สีเขียวตามแนวรั้วโครงการ เพื่อเป็นแนวกำบังความร้อนจากเครื่องปรับอากาศและเพื่อช่วยดูดคาร์บอนมอนนอกไซด์ | มีพื้นที่สีเขียวตามแนวรั้วขอบเขตโครงการไว้แล้วอย่างหนาแน่น ไม่ใหญ่และไม่พุ่มมีทรงพุ่มที่ช่วยดูดซับคาร์บอนมอนนอกไซด์เป็นอย่างดี | - | ภาพที่ 3-3 |

| เงื่อนไขตามมาตรการป้องกันและแก้ไขผลกระทบสิ่งแวดล้อม | ผลการปฏิบัติตามมาตรการ | ปัญหา อุปสรรค และข้อเสนอแนะ | เอกสารอ้างอิง |
|---|---|---|---|
| 4. รักษาสภาพธรรมชาติและดูแลต้นไม้ในโครงการให้ดีอยู่เสมอ เพื่อช่วยเป็นแนวป้องกันเสียงจากภายนอก | ดูแลต้นไม้และธรรมชาติโดยรอบไว้เป็นอย่างดี มีต้นไม้เป็นแนวป้องกันเสียงจากการจราจรภายนอกโครงการ | - | ภาพที่ 3-3 |

| เงื่อนไขตามมาตรการป้องกันและแก้ไขผลกระทบสิ่งแวดล้อม | ผลการปฏิบัติตามมาตรการ | ปัญหา อุปสรรค และข้อเสนอแนะ | เอกสารอ้างอิง |
|---|---|---|---|
| 2. ปลูกต้นไม้และจัดภูมิสถาปัตยกรรมในพื้นที่โครงการเพื่อเป็นแนวป้องกันมิให้เศษตะกอนดินและป้องกันการไหลบ่าของน้ำลงสู่ลำตะคอง | ปลูกไว้แล้วทั้งไม้ยืนต้น ไม้พุ่มและไม้คลุมดิน | - | ภาพที่ 3-3 |

ภาพที่ 3-3 พื้นที่สีเขียวของโครงการ

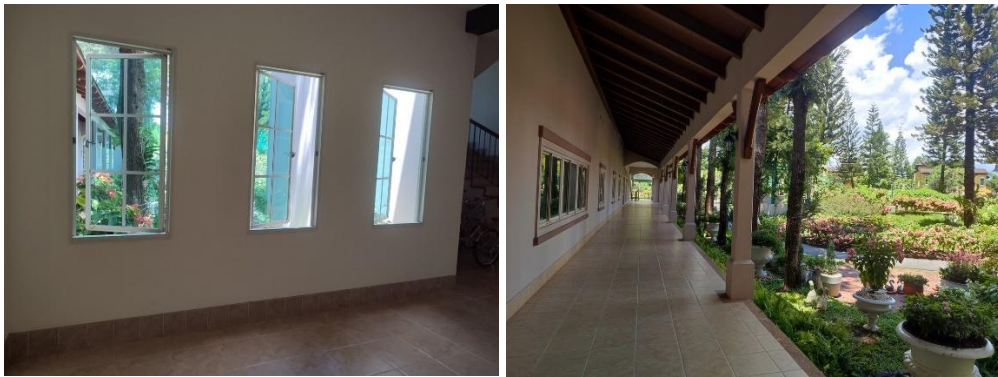
| เงื่อนไขตามมาตรการป้องกันและแก้ไขผลกระทบสิ่งแวดล้อม | ผลการปฏิบัติตามมาตรการ | ปัญหา อุปสรรค และข้อเสนอแนะ | เอกสารอ้างอิง |
|---|---|---|---|
| 4. ดูแลระบบการระบายอากาศภายในอาคารอยู่เสมอ เปิดประตูอาคารบางจุด เพื่อให้อากาศถ่ายเทได้สะดวก | ประตูหน้าต่างอาคารเปิดไว้เสมอ สามารถระบายอากาศธรรมชาติพัดผ่านภายในอาคาร และภายในอาคารอากาศเย็นสบาย | - | ภาพที่ 3-4 |

ภาพที่ 3-4 ช่องเปิดระบายอากาศภายในอาคาร

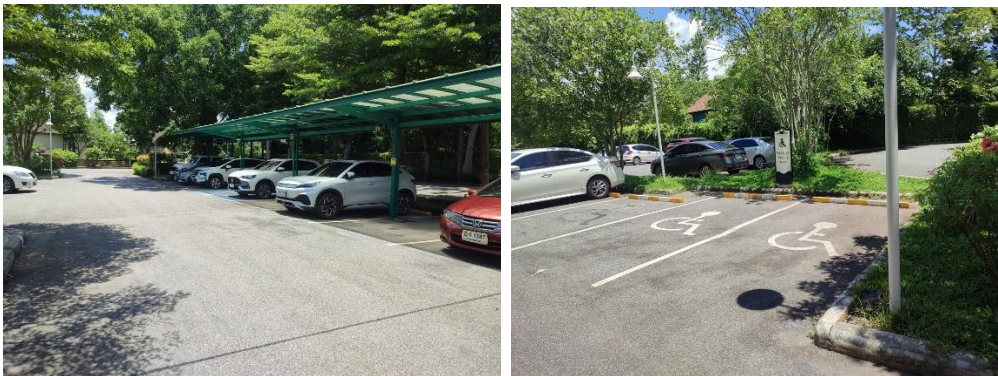
| เงื่อนไขตามมาตรการป้องกันและแก้ไขผลกระทบสิ่งแวดล้อม | ผลการปฏิบัติตามมาตรการ | ปัญหา อุปสรรค และข้อเสนอแนะ | เอกสารอ้างอิง |
|---|---|---|---|
| 7. จัดให้มีพื้นที่สีเขียวรอบบริเวณลานจอดรถยนต์เพื่อทำหน้าที่ในการกรอง และดักจับสารมลพิษทางอากาศไม่ให้เข้าสู่ภายนอกโครงการ | มีพื้นที่สีเขียวบริเวณรอบลานจอดรถไว้แล้ว มีทั้งไม้ยืนต้นและไม่พุ่ม | - | ภาพที่ 3-5 |
| 10. ห้ามวางป้ายหรือสิ่งปลูกสร้างอื่นบดบังหรือกีดขวางบริเวณช่องเปิดโล่งลานจอดรถยนต์ | บริเวณลานจอดรถยนต์ไม่มีสิ่งปลูกสร้างอื่น และจำนวนที่จอดรถคงเดิม | - | ภาพที่ 3-5 |

ภาพที่ 3-5 บริเวณพื้นที่จอดรถไม่มีกิจกรรมอื่นที่ทำให้ที่จอดรถลดลง

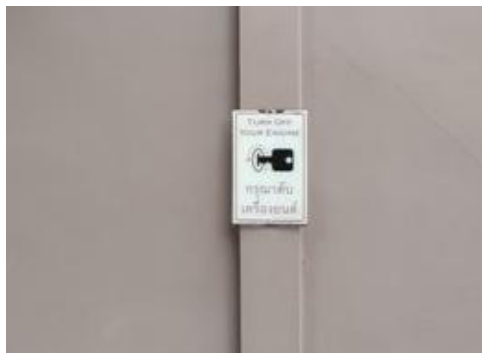
| เงื่อนไขตามมาตรการป้องกันและแก้ไขผลกระทบสิ่งแวดล้อม | ผลการปฏิบัติตามมาตรการ | ปัญหา อุปสรรค และข้อเสนอแนะ | เอกสารอ้างอิง |
|---|---|---|---|
| 8. ติดป้ายห้ามติดเครื่องยนต์ทิ้งไว้บริเวณลานจอดรถยนต์โดยดับเครื่องยนต์ทันทีเมื่อจอดรถแล้ว | ติดป้ายดับเครื่องยนต์ที่บริเวณที่จอดรถไว้แล้ว | - | ภาพที่ 3-6 |
| 2. ทำป้ายประกาศให้ดับเครื่องยนต์ทันทีเมื่อจอดรถ | มีป้ายให้ดับเครื่องยนต์ไว้แล้ว | - | ภาพที่ 3-6 |

ภาพที่ 3-6 บ้ายเตือนให้ดับเครื่องยนต์พื้นที่จอดรถ

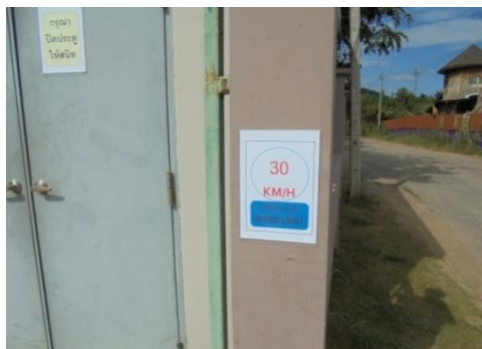
| เงื่อนไขตามมาตรการป้องกันและแก้ไขผลกระทบสิ่งแวดล้อม | ผลการปฏิบัติตามมาตรการ | ปัญหา อุปสรรค และข้อเสนอแนะ | เอกสารอ้างอิง |
|---|---|---|---|
| 9. ติดป้ายจำกัดความเร็วรถที่เข้า-ออกมีความเร็วไม่เกิน 30 กม./ชม.และคันสะดุดเพื่อลดความเร็วและป้องกันการฟุ้งกระจายของฝุ่นอันเนื่องจากถนน | ติดป้ายจำกัดความเร็วไว้บริเวณทางเข้าโครงการเพื่อให้รถชะลอตัวในการเลี้ยวเข้าโครงการ | - | ภาพที่ 3-7 |
| 1. จำกัดความเร็วรถ ขณะแล่นเข้า-ออกพื้นที่โครงการให้มีความเร็วไม่เกิน 30 กม./ชม. | มีป้ายจำกัดความเร็วไว้แล้ว | - | ภาพที่ 3-7 |

ภาพที่ 3-7ป้ายจำกัดความเร็วติดไว้บริเวณทางวิ่งรถทางเข้า-ออกโครงการ

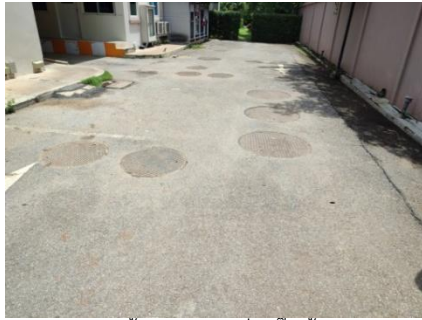
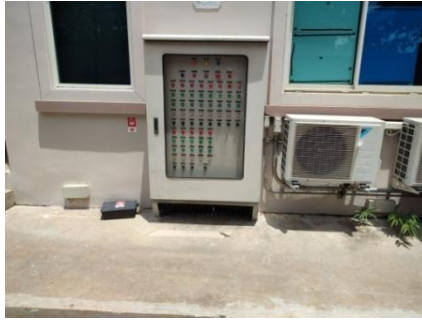
| เงื่อนไขตามมาตรการป้องกันและแก้ไขผลกระทบสิ่งแวดล้อม | ผลการปฏิบัติตามมาตรการ | ปัญหา อุปสรรค และข้อเสนอแนะ | เอกสารอ้างอิง |
|---|---|---|---|
| <b>1.6 การจัดการน้ำเสีย</b><br>1. จัดให้มีระบบบำบัดน้ำเสียรวม ชนิดเติมอากาศ จำนวน 1 ชุด รองรับน้ำเสียได้ 70 ลบ.ม./วัน น้ำเสียที่ผ่านการบำบัดจะไหลเข้าสู่ถังเก็บน้ำหลังบำบัดเพื่อเติมโอโซนซึ่งสามารถบำบัดจนได้คุณภาพน้ำทิ้งก่อนนำไปรดน้ำต้นไม้ภายในโครงการและบางส่วนจะไหลลงสู่บ่อซึมในพื้นที่โครงการ และระบบบำบัดน้ำเสียแบบเติมอากาศสำหรับน้ำเสียจากห้องพักรวมจำนวน 1 ชุด ความจุ 0.6 ลบ.ม. | โครงการจัดระบบบำบัดน้ำเสียรวมไว้ภายในโครงการตามที่กำหนดไว้อย่างเคร่งครัด | - | ภาพที่ 3-8 |
| 5. จัดให้มีเจ้าหน้าที่ที่มีความรู้คอยดูแลระบบบำบัดน้ำเสียของโครงการให้ใช้งานได้ อย่างมีประสิทธิภาพ | เจ้าหน้าที่ผ่านช่างของโครงการมีความรู้ในการดูแลระบบบำบัดน้ำเสียเป็นอย่างดี | - | ภาพที่ 3-8 |

| เงื่อนไขตามมาตรการป้องกันและแก้ไขผลกระทบสิ่งแวดล้อม | ผลการปฏิบัติตามมาตรการ | ปัญหา อุปสรรค และข้อเสนอแนะ | เอกสารอ้างอิง |
|---|---|---|---|
| 9. ตรวจสอบดูแลฟลอปและส่วนที่ต้องเข้าไปดูแลและซ่อมแซมระบบให้อยู่ในสภาพที่ปิดมิดชิดตลอดเวลา เพื่อลดละอองน้ำเสียและกลิ่นเหม็นออกจากระบบบำบัด | ฟลอปบำบัดน้ำเสียเป็นฝาเหล็ก ปิดมิดชิดตลอดเวลาไม่มีกลิ่นละอองน้ำเสีย | - | ภาพที่ 3-8 |
| 11. จัดให้มีการสำรวจเครื่องเติมอากาศในระบบบำบัดน้ำเสียอีก 1 ชุด ไว้ในห้องสำนักงาน เพื่อใช้เปลี่ยนเครื่องเติมอากาศที่เสียหายทันที โดยไม่ต้องมีการพักเดินระบบนาน จนทำให้เกิดปัญหาน้ำเสียที่ไม่ได้บำบัดระบายลงสู่ระบายน้ำสาธารณะ | จัดอุปกรณ์สำรองสำหรับเครื่องเติมอากาศไว้แล้ว ขณะซ่อมบำรุงจะมีการใช้งานได้อย่างต่อเนื่อง | - | ภาพที่ 3-8 |

ภาพที่ 3-8บริเวณบ่อบำบัดน้ำเสีย และเครื่องปั้มน้ำสำรองภายในบ่อเติมอากาศ การตรวจเช็คการทำงานของระบบบ่อบำบัดน้ำเสีย

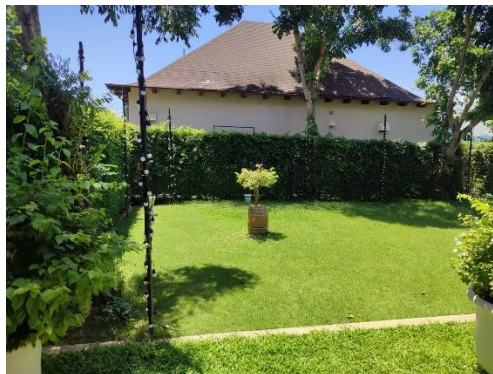
| เงื่อนไขตามมาตรการป้องกันและแก้ไขผลกระทบสิ่งแวดล้อม | ผลการปฏิบัติตามมาตรการ | ปัญหา อุปสรรค และข้อเสนอแนะ | เอกสารอ้างอิง |
|---|---|---|---|
| 2. จัดให้มีการกำกับกักขมิ้นที่เกิขึ้นจากระบบบำบัดน้ำเสียรวมปริมาณ 1.84 ลบ.ม./วัน โดยใช้เมทิลโลโทรฟแบคทีเรียในดินของพื้นที่สีเขียวอาคาร B บริเวณด้านทิศตะวันออกของโครงการซึ่งอยู่เหนือระบบบำบัดน้ำเสียรวมมีพื้นที่ 140 ตร.ม.ในการบำบัด | จัดบริเวณพื้นที่สีเขียวด้านข้างระบบบำบัดน้ำเสียในการบำบัดมีเทนที่เกิดขึ้นไว้แล้ว | - | ภาพที่ 3-9 |
| 3. จัดให้น้ำทิ้งที่ผ่านการปรับปรุงคุณภาพน้ำแล้วจะถูกลำมาเติมโอโซนพักไว้ยังบ่อพักน้ำใส เพื่อใช้รดน้ำต้นไม้ขนาดความจุ 10 ลบ.ม. พร้อมนั้น เพื่อจ่ายน้ำผ่านไปตามท่อขนาด 1-3 นิ้ว เป็นท่อจ่ายน้ำ Reuse ต่อเข้ากับก๊อกน้ำบริเวณพื้นที่สีเขียวจำนวน 14 จุด | จัดให้มีการนำน้ำที่ผ่านการบำบัดแล้วนำมาจ่ายให้กับท่อแขนงระบบน้ำดื่มได้ดิน สำหรับรดน้ำต้นไม้บริเวณพื้นที่สีเขียว | - | ภาพที่ 3-9 |

| เงื่อนไขตามมาตรการป้องกันและแก้ไขผลกระทบสิ่งแวดล้อม | ผลการปฏิบัติตามมาตรการ | ปัญหา อุปสรรค และข้อเสนอแนะ | เอกสารอ้างอิง |
|---|---|---|---|
| 12. จัดให้มีพื้นที่สีเขียวบริเวณใกล้กับระบบบำบัดน้ำเสียรวมของโครงการเพื่อช่วยดูดซับและป้องกันกลิ่นอันไม่พึงประสงค์ต่อผู้ใช้บริการภายในโครงการ | มีพื้นที่สีเขียวใกล้กับระบบบำบัดน้ำเสียรวมแล้ว และไม่มีกลิ่นเหม็นของระบบบำบัดน้ำเสีย | - | ภาพที่ 3-9 |

ภาพที่ 3-9 บริเวณพื้นที่สีเขียวสำหรับบ่อบำบัดก๊าซมีเทน

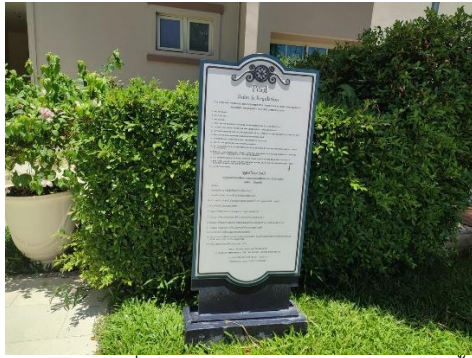
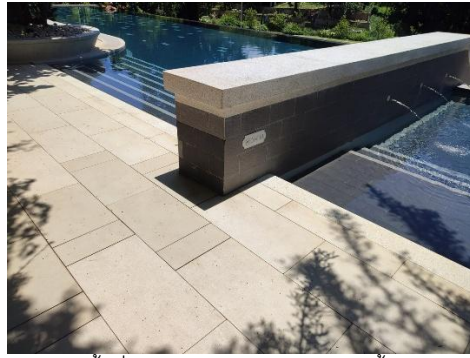
| เงื่อนไขตามมาตรการป้องกันและแก้ไขผลกระทบสิ่งแวดล้อม | ผลการปฏิบัติตามมาตรการ | ปัญหา อุปสรรค และข้อเสนอแนะ | เอกสารอ้างอิง |
|---|---|---|---|
| 13. จัดให้มีผู้ควบคุมดูแล ซึ่งผ่านการฝึกอบรมการดูแลคุณภาพน้ำในสระว่ายน้ำตามหลักสุขาภิบาลสิ่งแวดล้อมเพื่อให้มีความรู้เกี่ยวกับการควบคุมน้ำ และการดูแลรักษาสระว่ายน้ำดังนี้ <ul style="list-style-type: none"> <li>- จัดให้มีการจัดและควบคุมคุณภาพน้ำให้อยู่ในเกณฑ์มาตรฐาน</li> <li>- บริเวณโดยรอบสระว่ายน้ำโดยเฉพาะทางเข้าสระว่ายน้ำต้องมีที่หรือบริเวณสำหรับล้างหรือเก็บรองเท้า</li> <li>- จัดให้มีการเก็บตัวอย่างเพื่อตรวจวิเคราะห์คุณภาพน้ำ ตามเกณฑ์มาตรฐาน ต้องเก็บอย่างน้อย 2 จุด โดยจากส่วนลึกและส่วนตื้นขณะที่มีผู้ใช้สระว่ายน้ำมากที่สุด</li> <li>- จัดให้มีเครื่องมือสำหรับตรวจวิเคราะห์คุณภาพน้ำ(pH Meter , Free and Total Chlorine Test Kit) ไว้ประจำโครงการ รวมทั้งบันทึกผล</li> </ul> | เจ้าหน้าที่ฝ่ายช่างควบคุมคุณภาพน้ำในสระว่ายน้ำของโครงการเป็นประจำวันได้แก่ค่า pH Residual Chlorine ให้อยู่ในเกณฑ์มาตรฐานทุกวัน<br><br>บริเวณรอบสระว่ายน้ำมีทางเข้าและมีที่สำหรับล้างและเก็บรองเท้าไว้แล้ว<br><br>มีการตรวจคุณภาพน้ำเป็นประจำ 2 จุดที่ส่วนลึกและส่วนตื้น<br><br>มีเครื่องตรวจวิเคราะห์ไว้แล้วเป็น pH Meter , Free and Total Chlorine Test Kit | - | ภาพที่ 3-12 |

ภาพที่ 3-12 ป้ายกฎระเบียบการใช้สระว่ายน้ำ ป้ายระวังพื้นลื่น และ ป้ายความลึกสระว่ายน้ำ

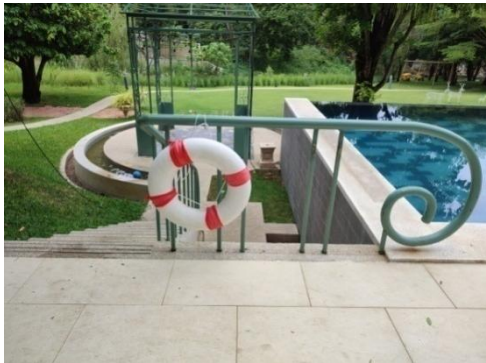
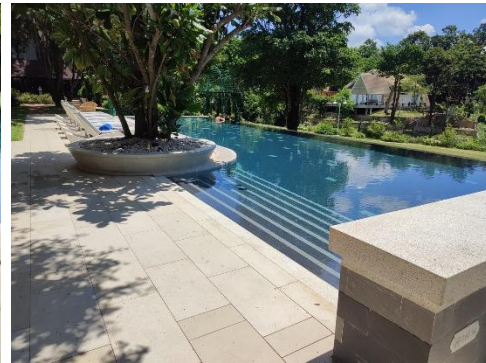
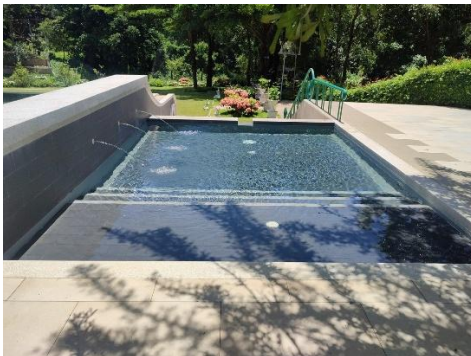
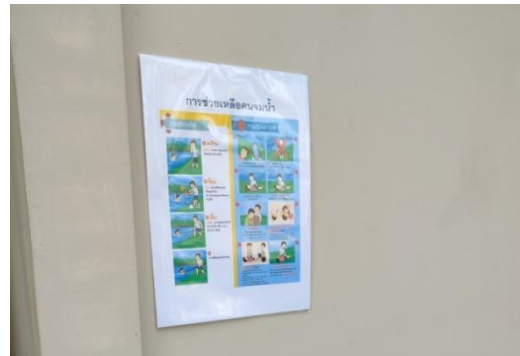
| เงื่อนไขตามมาตรการป้องกันและแก้ไขผลกระทบสิ่งแวดล้อม | ผลการปฏิบัติตามมาตรการ | ปัญหา อุปสรรค และข้อเสนอแนะ | เอกสารอ้างอิง |
|---|---|---|---|
| <p>การวิเคราะห์</p> <ul style="list-style-type: none"> <li>- ต้องดูแลรักษาเครื่องกรองน้ำ ตามระยะเวลาที่สมควรเพื่อให้ทำงานได้อย่างมีประสิทธิภาพ</li> <li>- บริเวณโดยรอบสระว่ายน้ำ ต้องสะอาดและไม่มีคราบตะไคร่น้ำ</li> <li>- ถ้ามีการเปิดใช้สระว่ายน้ำในเวลากลางคืน ต้องมีไฟฟ้าสำหรับส่องสว่างเพียงพอ</li> <li>- ต้องมีป้ายแสดงวิธีการปฐมพยาบาลหรือวิธีการช่วยคนจมน้ำในตำแหน่งที่มองเห็นได้ชัดเจนบริเวณสระว่ายน้ำ</li> <li>- ต้องมีป้ายแสดงบริเวณหรือความลึกที่มองเห็นได้ชัดเจน บริเวณสระว่ายน้ำ</li> <li>- มีอุปกรณ์ในการช่วยชีวิตประจำสระว่ายน้ำ ได้แก่ ไม่ช่วยชีวิต ห่วงชูชีพ เครื่องหายใจ ห้องปฐมพยาบาลหรือชุดปฐมพยาบาลเป็นต้น และมีการฝึกซ้อมการใช้งาน</li> <li>- มีโทรศัพท์พร้อมติดหมายเลขโทรศัพท์ที่สำคัญในตำแหน่งที่มองเห็นได้ชัดเจนบริเวณสระว่ายน้ำ</li> </ul> | <p>ดูแลรักษาเครื่องกรองน้ำไว้แล้วสามารถกรองน้ำสระได้ใสสะอาด</p> <p>รอบสระว่ายน้ำเป็นทางเดินสะอาดไม่มีตะไคร่น้ำ</p> <p>เวลากลางคืนมีไฟฟ้าส่องสว่างบริเวณสระว่ายน้ำเพียงพอ</p> <p>ติดป้ายวิธีการปฐมพยาบาลคนจมน้ำไว้บริเวณสระว่ายน้ำแล้วและสามารถมองเห็นได้ชัดเจน</p> <p>มีป้ายบอกความลึกน้ำไว้ชัดเจน</p> <p>เตรียมอุปกรณ์ช่วยชีวิตไว้แล้ว เช่นห่วงชูชีพ เป็นต้น</p> <p>มีเบอร์โทรศัพท์ที่สำคัญไว้แล้ว</p> | - | <p>ภาพที่ 3-13</p> <p>ภาพที่ 3-12</p> <p>ภาพที่ 3-13</p> |

ภาพที่ 3-13 สระว่ายน้ำอุปกรณ์ช่วยชีวิต ทางเดิน และป้ายวิธีการช่วยชีวิตคนจมน้ำ

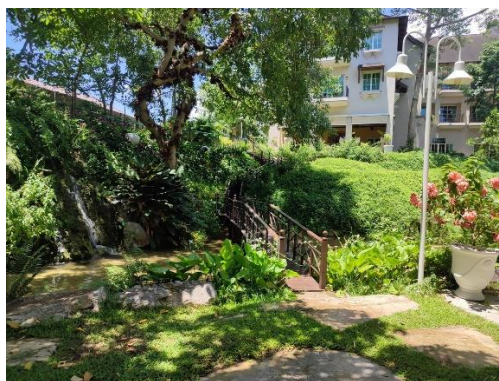
| เงื่อนไขตามมาตรการป้องกันและแก้ไขผลกระทบสิ่งแวดล้อม | ผลการปฏิบัติตามมาตรการ | ปัญหา อุปสรรค และข้อเสนอแนะ | เอกสารอ้างอิง |
|---|---|---|---|
| <p><b>2.ทรัพยากรชีวภาพ</b></p> <p><b>2.1 สิ่งมีชีวิตบนบก</b></p> <p>1. โครงการมีการอนุรักษ์ไม้ยืนต้นขนาดใหญ่ในพื้นที่โครงการไว้ได้แก่ ต้นยางนา ไข่มะขาม ไทร เป็นต้น</p> | อนุรักษ์ไม้ยืนต้นขนาดใหญ่ไว้ภายในโครงการแล้ว | - | ภาพที่ 3-14 |

ภาพที่ 3-14 อนุรักษ์ไม้ยืนต้นขนาดใหญ่ไว้ในโครงการ

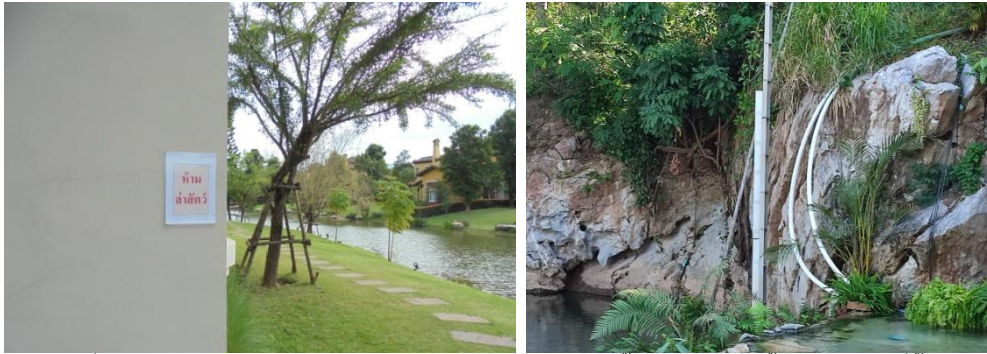
| เงื่อนไขตามมาตรการป้องกันและแก้ไขผลกระทบสิ่งแวดล้อม | ผลการปฏิบัติตามมาตรการ | ปัญหา อุปสรรค และข้อเสนอแนะ | เอกสารอ้างอิง |
|---|---|---|---|
| <p>2. ติดตั้งป้ายประกาศเตือน ห้ามจับ ล่า หรือพยายามล่าสัตว์ทุกประเภทภายในพื้นที่โครงการฝ่าฝืนจะทำการลงโทษตามกฎหมาย</p> | ติดป้ายห้ามล่าสัตว์ไว้แล้ว สัตว์ที่พบเห็น ได้แก่ กระแต กระรอก นก ชนิดต่าง ๆ ไม่มีการล่าสัตว์แต่อย่างใด | - | ภาพที่ 3-15 |

ภาพที่ 3-15 ติดป้ายห้ามล่ำส้วไว้แล้ว และเสาสัญญาณบอกระดับน้ำห้วยลำตะคองขึ้นสูงกว่าระดับที่ตั้งไว้

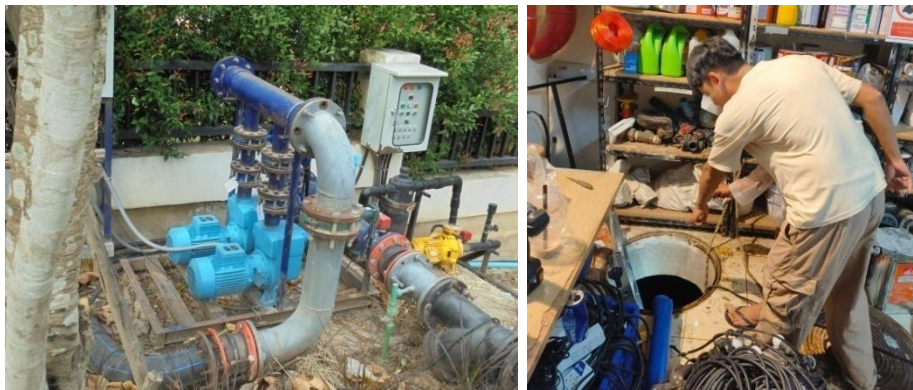
| เงื่อนไขตามมาตรการป้องกันและแก้ไขผลกระทบสิ่งแวดล้อม | ผลการปฏิบัติตามมาตรการ | ปัญหา อุปสรรค และข้อเสนอแนะ | เอกสารอ้างอิง |
|---|---|---|---|
| 1. ตรวจสอบคุณภาพและบำรุงรักษาระบบการผลิตน้ำประปาให้มีคุณภาพและสภาพดีอยู่เสมอหากพบว่ามีการชำรุดให้รีบแก้ไขทันทีตลอดระยะเวลาดำเนินการ | ดูแลด้านการผลิตน้ำประปาไว้อย่างมีคุณภาพ | - | ภาพที่ 3-16 |

ภาพที่ 3-16 ระบบผลิตน้ำประปาของโครงการ

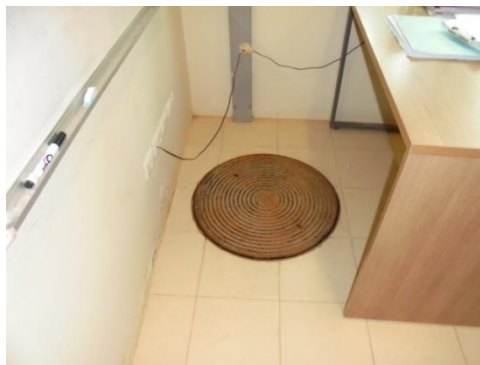
| เงื่อนไขตามมาตรการป้องกันและแก้ไขผลกระทบสิ่งแวดล้อม | ผลการปฏิบัติตามมาตรการ | ปัญหา อุปสรรค และข้อเสนอแนะ | เอกสารอ้างอิง |
|---|---|---|---|
| 2. สำรองน้ำไว้ในโครงการตามที่ได้ออกแบบไว้ โดยให้มีถังเก็บน้ำใต้ดิน 1 ถัง ความจุรวม 154 ลบ.ม. สำหรับน้ำใช้ทั่วไป ซึ่งสามารถสำรองน้ำใช้ทั่วไป ได้นาน 1.8 วัน และจัดเก็บน้ำดับเพลิง ความจุรวม 315 ลบ.ม.สำหรับสำรองน้ำดับเพลิง สามารถสำรองน้ำได้นาน 1.11 ชั่วโมง | มีถังเก็บน้ำใต้ดินไว้แล้ว และสามารถสำรองน้ำใช้และน้ำดับเพลิงได้อย่างเพียงพอ | - | ภาพที่ 3-17 |
| 5. ฝาบ่อเก็บน้ำใต้ดิน ต้องมีฝาบ่อปิดมิดชิด และยกสูงจากพื้นดิน เพื่อป้องกันการปนเปื้อนของน้ำภายนอกเข้าสู่ถังเก็บน้ำทางฝาบ่อได้ | ฝาบ่อน้ำใต้ดินเป็นฝาบ่อปิดมิดชิด ไม่เป็นฝายกสูง | - | ภาพที่ 3-17 |

ภาพที่ 3-17 ฝาทิ้งส้วรองน้ำใต้ดิน

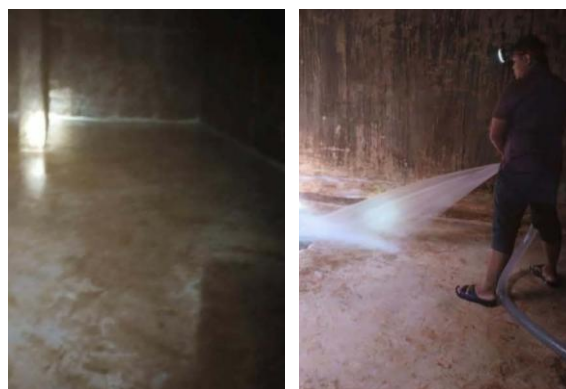
| เงื่อนไขตามมาตรการป้องกันและแก้ไขผลกระทบสิ่งแวดล้อม | ผลการปฏิบัติตามมาตรการ | ปัญหา อุปสรรค และข้อเสนอแนะ | เอกสารอ้างอิง |
|---|---|---|---|
| 4. ตรวจสอบโครงสร้างถังเก็บน้ำใต้ดิน ให้มีความมั่นคงแข็งแรง ไม่มีรอยร้าวและรอยรั่ว ที่จะทำให้เกิดการปนเปื้อนของน้ำภายนอกเข้าสู่ถังเก็บน้ำได้ ตลอดระยะเวลาดำเนินการ | ถังน้ำใต้ดินอยู่ในสภาพดี ไม่มีรอยแตกร้าว และปัจจุบันไม่มีการปนเปื้อนจากน้ำภายนอก | - | ภาพที่ 3-18 |

| เงื่อนไขตามมาตรการป้องกันและแก้ไขผลกระทบสิ่งแวดล้อม | ผลการปฏิบัติตามมาตรการ | ปัญหา อุปสรรค และข้อเสนอแนะ | เอกสารอ้างอิง |
|---|---|---|---|
| 9. ถ้ามีการปนเปื้อนของน้ำในถังเก็บสำรองน้ำของโครงการ ให้เจ้าหน้าที่หรือช่างประจำโครงการมาล้างทำความสะอาด | ล้างทำความสะอาดอย่างสม่ำเสมอ | - | ภาพที่ 3-18 |
| 12. จัดให้มีการล้างทำความสะอาดถังเก็บน้ำสำรองของโครงการทุก 3 เดือน | ล้างถังสำรองน้ำไว้แล้ว | - | ภาพที่ 3-18 |

ภาพที่ 3-18 ล้างถังส้วรองน้ำใต้ดิน

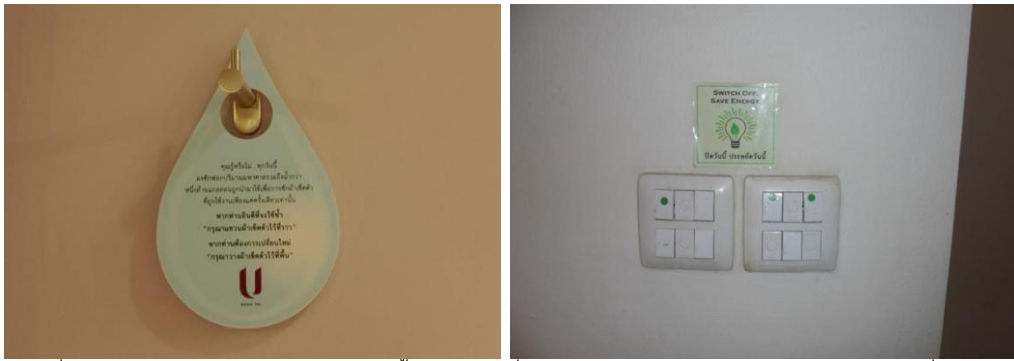
| เงื่อนไขตามมาตรการป้องกันและแก้ไขผลกระทบสิ่งแวดล้อม | ผลการปฏิบัติตามมาตรการ | ปัญหา อุปสรรค และข้อเสนอแนะ | เอกสารอ้างอิง |
|---|---|---|---|
| 3. จัดให้มีสวิตช์ไฟแยกออกจากกัน เพื่อให้สามารถเปิด-ปิดได้เฉพาะจุดเพื่อเป็นการประหยัดพลังงาน | หลอดไฟสามารถเปิดเฉพาะจุดได้ทั้งหมด | - | ภาพที่ 3-19 |

| เงื่อนไขตามมาตรการป้องกันและแก้ไขผลกระทบสิ่งแวดล้อม | ผลการปฏิบัติตามมาตรการ | ปัญหา อุปสรรค และข้อเสนอแนะ | เอกสารอ้างอิง |
|---|---|---|---|
| <b>มาตรการที่เจ้าของโครงการรณรงค์ให้ผู้พักอาศัยปฏิบัติ</b><br>1. ประชาสัมพันธ์ให้ผู้พักอาศัยปรับระดับอุณหภูมิภายในห้องให้พอเหมาะประมาณ 25-26 องศาเซลเซียส | รณรงค์ให้ประหยัดไฟจากการตั้งอุณหภูมิเครื่องปรับอากาศไว้ที่ 26 องศาเซลเซียส | - | ภาพที่ 3-19 |
| 2. รณรงค์ให้ผู้พักแรมภายในโครงการใช้ไฟฟ้าอย่างประหยัด และติดป้ายประชาสัมพันธ์ไว้ตามจุดต่าง ๆ เช่น ปิดไฟทุกครั้งหลังใช้งาน การขึ้นลง 1-2 ชั้น กรดมาใช้บันได เป็นต้น เพื่อเตือนให้ประหยัดพลังงาน | ติดป้ายรณรงค์ไว้แล้วภายในอาคาร | - | ภาพที่ 3-19 |

ภาพที่ 3-19 บ้ายรณรงค์ให้ประหยัดพลังงาน ตั้งอุณหภูมิเครื่องปรับอากาศ 25-26 องศาเซลเซียส ปิดไฟดวงที่ไม่ใช้งาน

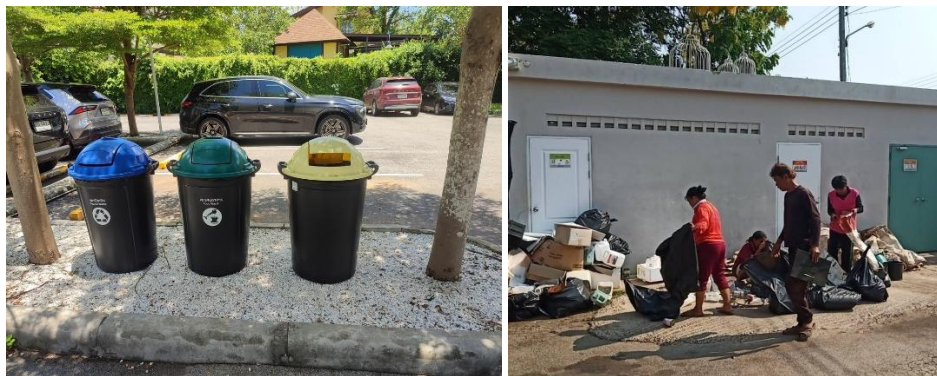
| เงื่อนไขตามมาตรการป้องกันและแก้ไขผลกระทบสิ่งแวดล้อม | ผลการปฏิบัติตามมาตรการ | ปัญหา อุปสรรค และข้อเสนอแนะ | เอกสารอ้างอิง |
|---|---|---|---|
| <b>3.3 การจัดการขยะ</b><br>1. จัดให้มีถังขยะรองรับภายในห้องพักขยะรวม ห้องอาหาร โถงทางเดิน โถงลิฟต์ พื้นที่สำนักงานและพื้นที่ใช้สอยส่วนกลางให้เพียงพอต่อการรองรับขยะที่เกิดขึ้น | มีถังขยะภายในห้องพักขยะรวม ห้องอาหาร โถงทางเดิน โถงลิฟต์ ห้องน้ำ สำนักงานไว้อย่างเพียงพอ | - | ภาพที่ 3-20 |

| เงื่อนไขตามมาตรการป้องกันและแก้ไขผลกระทบสิ่งแวดล้อม | ผลการปฏิบัติตามมาตรการ | ปัญหา อุปสรรค และข้อเสนอแนะ | เอกสารอ้างอิง |
|---|---|---|---|
| 5. ให้แม่บ้านทำการรวบรวมขยะจากห้องพักแต่ละชั้นหลังเวลา 11.00-14.00 น. ซึ่งเป็นช่วงนอกเวลาเร่งด่วนที่ผู้พักแรมจะใช้ลิฟต์และจะออกจากโครงการ | แม่บ้านรวบรวมมูลฝอยในช่วงเวลา 12-13 น. เป็นเวลาที่มีการเช็คอินเข้าพักออกจากโรงแรม | - | ภาพที่ 3-20 |

ภาพที่ 3-20 ถึงขยะภายในโครงการและการคัดแยกมูลฝอยของแม่บ้านและคัดแยกขายให้กับผู้รับซื้อของเก่า

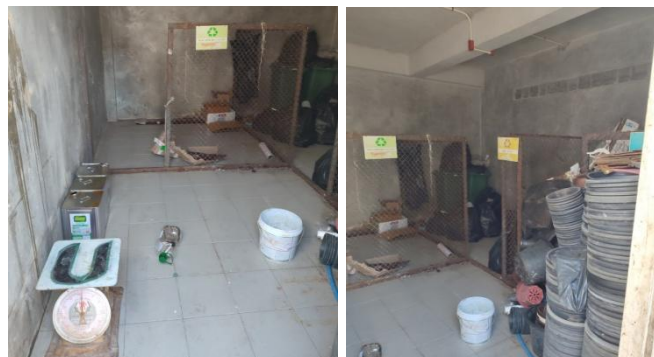
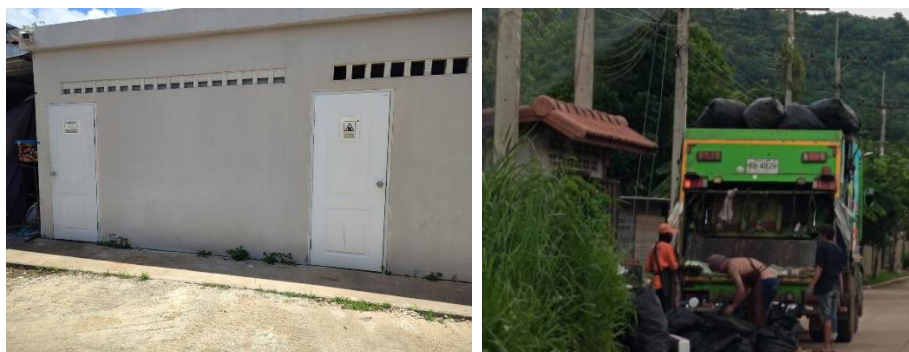
| เงื่อนไขตามมาตรการป้องกันและแก้ไขผลกระทบสิ่งแวดล้อม | ผลการปฏิบัติตามมาตรการ | ปัญหา อุปสรรค และข้อเสนอแนะ | เอกสารอ้างอิง |
|---|---|---|---|
| 2. จัดให้มีห้องพักขยะรวมบริเวณชั้นล่างของโครงการจำนวน 3 ห้อง สำหรับห้องพักขยะแห้งขนาดความจุ 13.5 ลบ.ม. ห้องพักขยะเปียกขนาดความจุ 15.03 ลบ.ม. และห้องพักขยะรีไซเคิล อันตราย ขนาดความจุ 33.35 ลบ.ม. รวมความจุ 62.28 ลบ.ม.สามารถกักเก็บขยะได้นาน 45 วัน ภายในห้องพักขยะมีรางระบายน้ำเพื่อรวบรวมน้ำในห้องพักขยะเข้าสู่ระบบบำบัดน้ำเสียของห้องพักขยะรวมก่อนเข้าสู่ระบบบำบัดน้ำเสียรวมของโครงการ | มีห้องพักขยะรวมไว้ที่ชั้นล่างใกล้กับทางเข้า-ออกโครงการ ภายในมีรางระบายน้ำเสียจากการล้างห้องขยะ และมีเครื่องปรับอากาศไว้แล้ว | - | ภาพที่ 3-21 |

| เงื่อนไขตามมาตรการป้องกันและแก้ไขผลกระทบสิ่งแวดล้อม | ผลการปฏิบัติตามมาตรการ | ปัญหา อุปสรรค และข้อเสนอแนะ | เอกสารอ้างอิง |
|---|---|---|---|
| 8. ให้ผู้จัดการโรงแรมของโครงการประสานกับรถเก็บขยะของเทศบาลตำบลหมูสี เปิดไฟกระพริบฉุกเฉินตลอดช่วงเวลากการเก็บขยะเพื่อป้องกันอุบัติเหตุของรถยนต์ที่เข้า-ออกโครงการ | ประสานให้รถเก็บขยะของเทศบาลตำบลหมูสีมาเก็บขยะไว้แล้ว และเปิดไฟกระพริบไว้ตลอดการเก็บขยะ | - | ภาพที่ 3-21 |

ภาพที่ 3-21 ภายห้องพักมูลฝอยรวมของโครงการ และล้างทำความสะอาดอย่างสม่ำเสมอหลังทำการเก็บขนมูลฝอยแล้วและการเข้ามาจัดเก็บ  
ของรถเก็บขนมูลฝอย

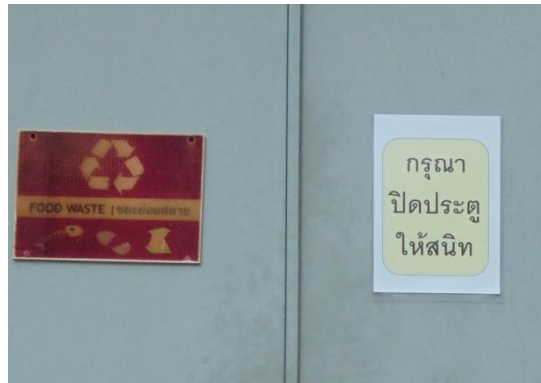
| เงื่อนไขตามมาตรการป้องกันและแก้ไขผลกระทบสิ่งแวดล้อม | ผลการปฏิบัติตามมาตรการ | ปัญหา อุปสรรค และข้อเสนอแนะ | เอกสารอ้างอิง |
|---|---|---|---|
| 7. ดำรวจตรวจสอบประตูห้องพักขยะรวมบริเวณชั้นล่างทุกครั้งเมื่อขนย้ายขยะ โดยประตูต้องปิดมิดชิดทุกครั้งเมื่อขนย้ายเสร็จสิ้น | ประตูห้องพักขยะปิดไว้อย่างมิดชิดและมีป้ายเตือนไว้หน้าห้องขยะ | - | ภาพที่ 3-22 |

ภาพที่ 3-22 ป้ายเตือนให้ปิดประตูห้องพัทยะให้มิดชิด

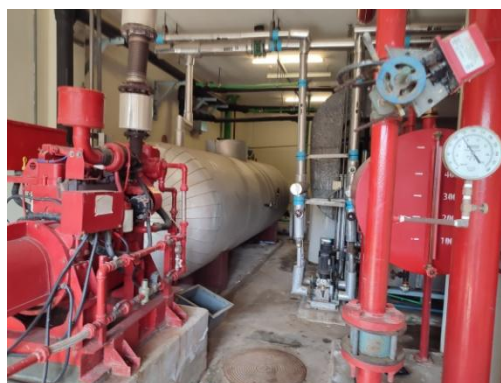
ภาพที่ 3-25 ห้องเครื่องสูบน้ำดับเพลิง ดูแลตรวจสอบไว้แล้วและเปลี่ยนอุปกรณ์ปัจจุบันอยู่ในสภาพดีพร้อมใช้งาน

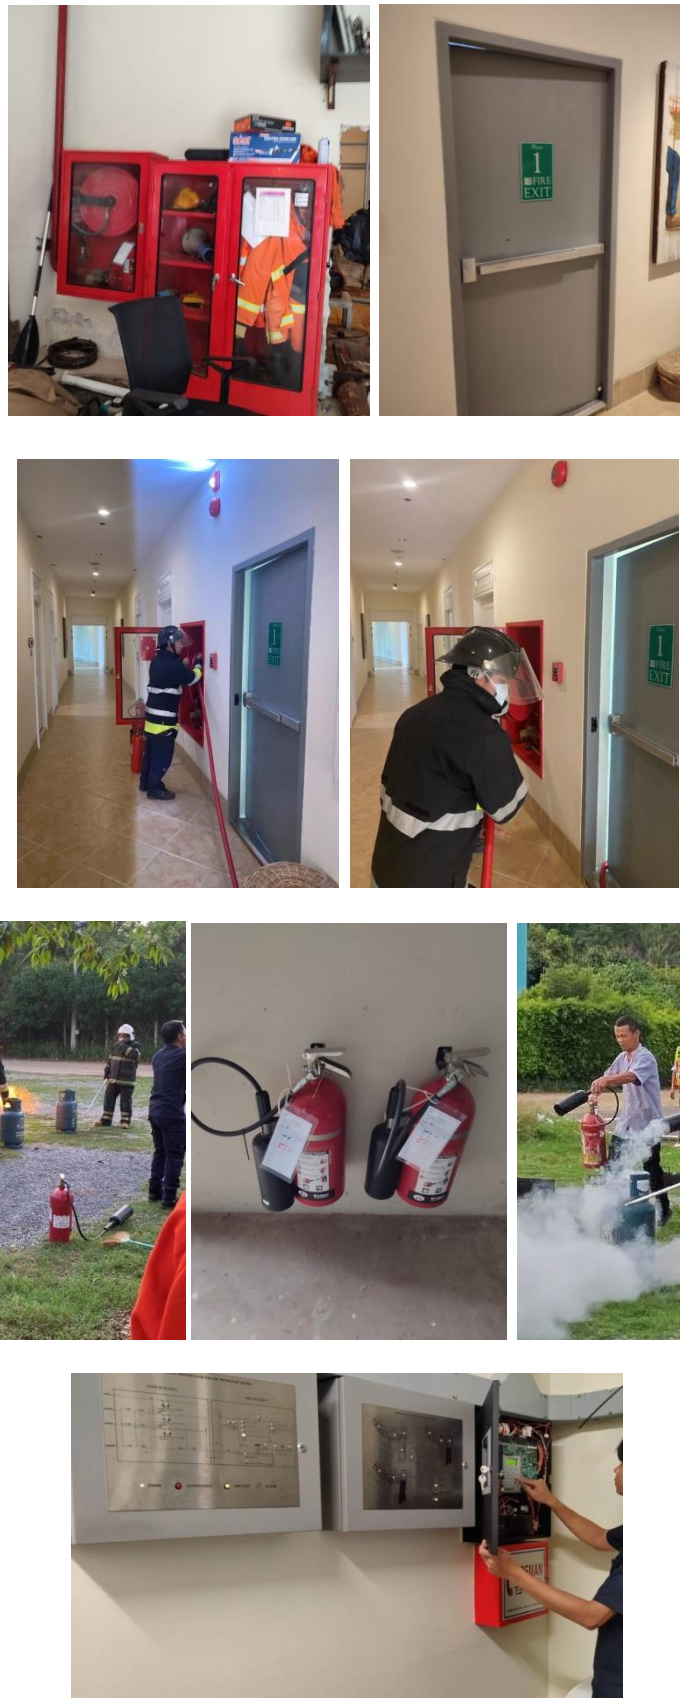
ภาพที่ 3-26 ตรวจสอบระบบป้องกันและเตือนอัคคีภัย พร้อมใช้งาน

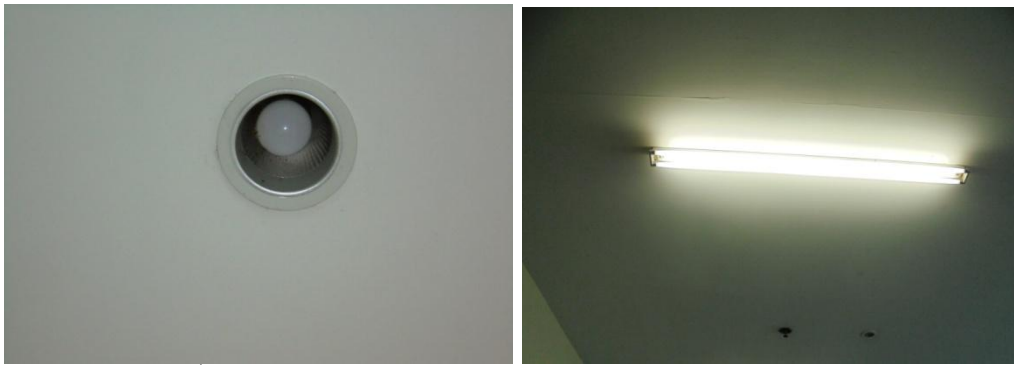
| เงื่อนไขตามมาตรการป้องกันและแก้ไขผลกระทบสิ่งแวดล้อม | ผลการปฏิบัติตามมาตรการ | ปัญหา อุปสรรค และข้อเสนอแนะ | เอกสารอ้างอิง |
|---|---|---|---|
| 2. เลือกใช้ผลิตภัณฑ์ชนิดประหยัดพลังงาน(หลอดคอมแพคฟลูออเรสเซนต์)หรือหลอดตะเกียบ หลอดคอมจอมประหยัด ที่มีอายุการใช้งานยาวนานบริเวณพื้นที่พักอาศัย และหลอดไฟที่มีกำลังการส่องสว่างสูงแต่วัตต์ต่ำ สำหรับพื้นที่ส่วนกลางหรือพื้นที่ที่จำเป็นต้องเปิดไฟทิ้งไว้ตลอดทั้งวัน และเลือกใช้บัลลาสต์ประหยัดไฟหรือบัลลาสต์อิเล็กทรอนิกส์เพื่อช่วยเพิ่มประสิทธิภาพในการประหยัดไฟได้มากขึ้น | เลือกใช้หลอดคอมแพคฟลูออเรสเซนต์ ทั้งหมด และใช้บัลลาสต์ประหยัดไฟไว้แล้ว | - | ภาพที่ 3-33 |
| 4. เลือกใช้โคมไฟที่มีแผ่นสะท้อนแสง เพื่อช่วยให้แสงสว่างจากหลอดไฟกระจายได้อย่างเต็มประสิทธิภาพ | ใช้โคมไฟที่มีแผ่นสะท้อนแสงไว้แล้ว | - | ภาพที่ 3-33 |

ภาพที่ 3-33 โคมไฟมีแผ่นสะท้อนแสงและ หลอดไฟเป็นแบบประหยัดพลังงาน (LED)

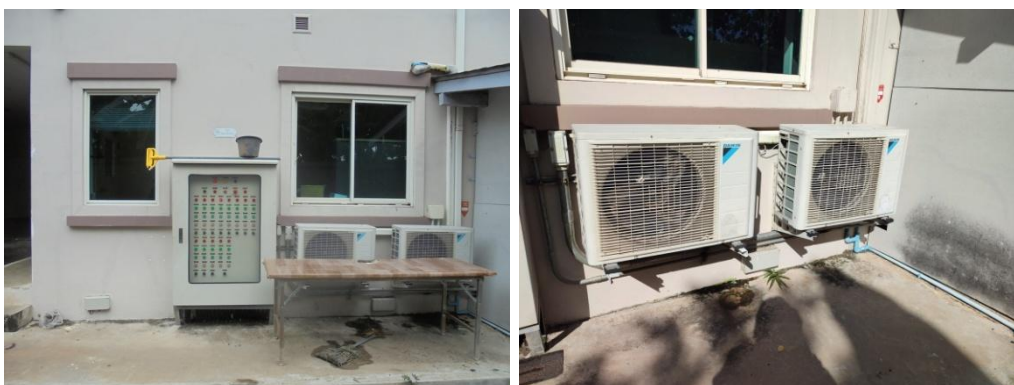
| เงื่อนไขตามมาตรการป้องกันและแก้ไขผลกระทบสิ่งแวดล้อม | ผลการปฏิบัติตามมาตรการ | ปัญหา อุปสรรค และข้อเสนอแนะ | เอกสารอ้างอิง |
|---|---|---|---|
| 3. เจ้าของโครงการต้องเลือกใช้เครื่องปรับอากาศที่มีฉลากประหยัดไฟและไม่มีสาร CFCs เป็นส่วนประกอบ | เลือกใช้เครื่องปรับอากาศที่มีฉลากประหยัดไฟ และไม่มีสาร CFCs | - | ภาพที่ 3-35 |

| เงื่อนไขตามมาตรการป้องกันและแก้ไขผลกระทบสิ่งแวดล้อม | ผลการปฏิบัติตามมาตรการ | ปัญหา อุปสรรค และข้อเสนอแนะ | เอกสารอ้างอิง |
|---|---|---|---|
| 5. เครื่องปรับอากาศภายในอาคาร เลือกใช้ผลิตภัณฑ์แบบประหยัดไฟ และไม่ใช้สาร CFC เป็นส่วนประกอบของเครื่องปรับอากาศ | เครื่องปรับอากาศอาคารเป็นแบบประหยัดไฟทั้งหมด | - | ภาพที่ 3-35 |

ภาพที่ 3-35 เครื่องปรับอากาศ แบบ Split Type ประหยัดพลังงาน

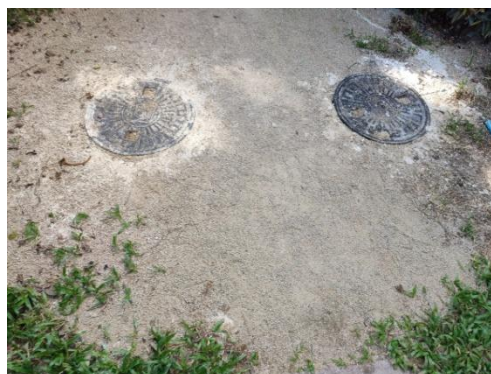
| เงื่อนไขตามมาตรการป้องกันและแก้ไขผลกระทบสิ่งแวดล้อม | ผลการปฏิบัติตามมาตรการ | ปัญหา อุปสรรค และข้อเสนอแนะ | เอกสารอ้างอิง |
|---|---|---|---|
| 5. จัดให้แม่บ้านตักกากไขมันที่ถังดักไขมันทุกวัน โดยนำไปตากให้แห้ง และเก็บใส่ถุงดำมัดปากถุงให้เรียบร้อยแล้วไปเก็บไว้ในห้องพักขยะเปียก | ใช้การดูดไขมันจากบ่อดักไขมัน | - | ภาพที่ 3-36 |

ภาพที่ 3-36 ถังดักไขมัน

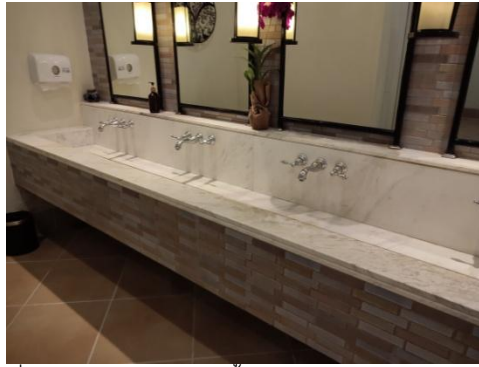
| เงื่อนไขตามมาตรการป้องกันและแก้ไขผลกระทบสิ่งแวดล้อม | ผลการปฏิบัติตามมาตรการ | ปัญหา อุปสรรค และข้อเสนอแนะ | เอกสารอ้างอิง |
|---|---|---|---|
| 10. เลือกใช้อุปกรณ์และผลิตภัณฑ์ที่ประหยัดน้ำ ได้แก่ ชักโครก และฝักบัวรุ่นประหยัดน้ำ เป็นต้น | เลือกใช้อุปกรณ์และผลิตภัณฑ์ประหยัดน้ำทั้งหมด | - | ภาพที่ 3-37 |

ภาพที่ 3-37 สุขภัณฑ์ประหยัสน้ำ และถังรองรับมูลฝอยในห้องพัก

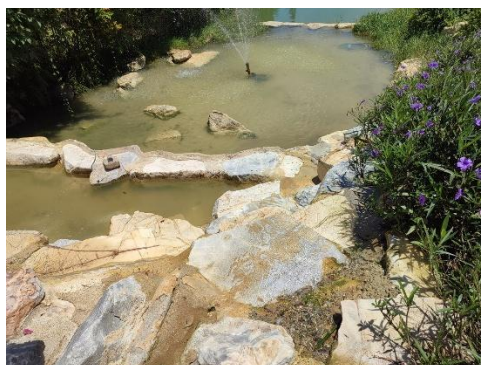
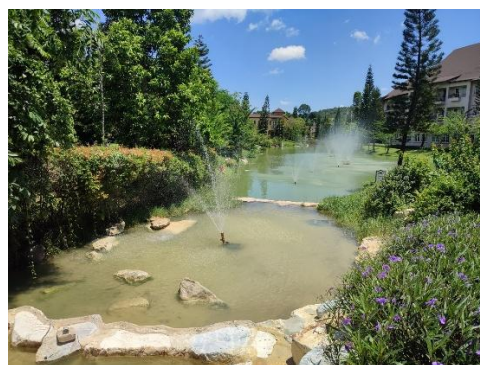
| เงื่อนไขตามมาตรการป้องกันและแก้ไขผลกระทบสิ่งแวดล้อม | ผลการปฏิบัติตามมาตรการ | ปัญหา อุปสรรค และข้อเสนอแนะ | เอกสารอ้างอิง |
|---|---|---|---|
| 5. จัดให้มีบ่อหน่วงน้ำในพื้นที่โครงการปริมาตร 10,032 ลบ.ม. ก่อนปล่อยน้ำออกสู่ลำตะคอง | มีบ่อหน่วงน้ำไว้แล้ว | - | ภาพที่ 3-40 |

ภาพที่ 3-40 บ่อหมุนน้ำ ปัจจุบันไม่มีน้ำเอ่อล้น

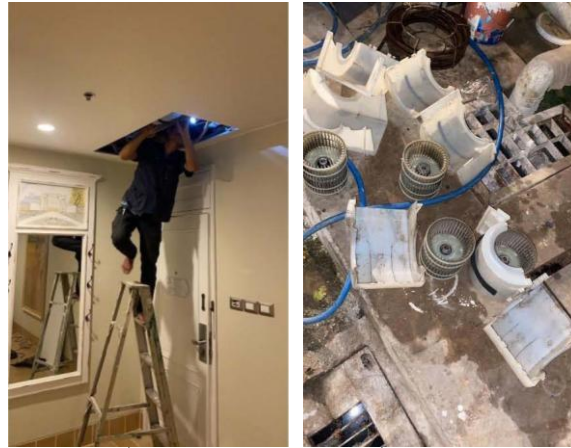
| เงื่อนไขตามมาตรการป้องกันและแก้ไขผลกระทบสิ่งแวดล้อม | ผลการปฏิบัติตามมาตรการ | ปัญหา อุปสรรค และข้อเสนอแนะ | เอกสารอ้างอิง |
|---|---|---|---|
| 2. ทำความสะอาดเครื่องปรับอากาศเป็นประจำเพื่อเพิ่มประสิทธิภาพการทำงานของเครื่องปรับอากาศและยังเป็นการป้องกันการสะสมของเชื้อโรคและเชื้อแบคทีเรียต่างๆ | ทำความสะอาดเครื่องปรับอากาศไว้อย่างสม่ำเสมอไม่มีเชื้อโรคสะสมในครั้งนี้ได้ทำถอดเครื่องปรับอากาศในห้องพัสดุปล่อยเป็ยกออกมาล้างทำความสะอาด และฆ่าเชื้อโรค | - | ภาพที่ 3-41 |

| เงื่อนไขตามมาตรการป้องกันและแก้ไขผลกระทบสิ่งแวดล้อม | ผลการปฏิบัติตามมาตรการ | ปัญหา อุปสรรค และข้อเสนอแนะ | เอกสารอ้างอิง |
|---|---|---|---|
| 5. เครื่องปรับอากาศควรจัดให้มีระบบฟอกอากาศภายในระบบปรับอากาศทุกเครื่อง | จัดให้มีระบบฟอกอากาศในระบบปรับอากาศไว้แล้ว | - | ภาพที่ 3-41 |
| 6. เครื่องปรับอากาศ ควรทำความสะอาดเศษฝุ่นละอองและสิ่งสกปรกต่าง ๆ อย่างน้อยทุก 6 เดือน/ครั้ง | ทำความสะอาดสม่ำเสมอทุก 6 เดือนล้างฝุ่นละอองและฆ่าเชื้อโรค | - | ภาพที่ 3-41 |

ภาพที่ 3-41 ล้างทำความสะอาดเครื่องปรับอากาศ

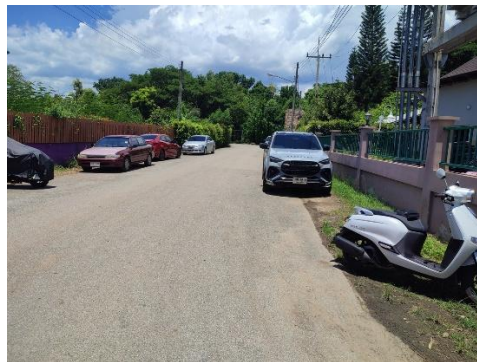
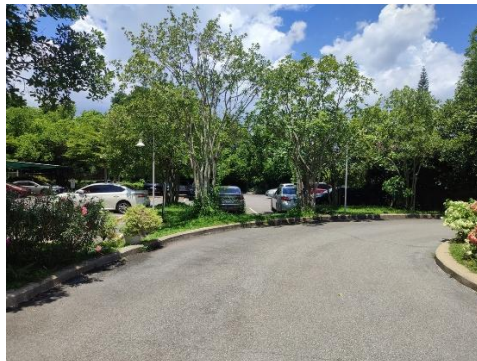
ภาพที่ 3-42 สภาพถนนการจราจร และถนนภายในโครงการ มีสภาพดี ไม่เสียหาย และไม่มีฝุ่นฟุ้งกระจาย

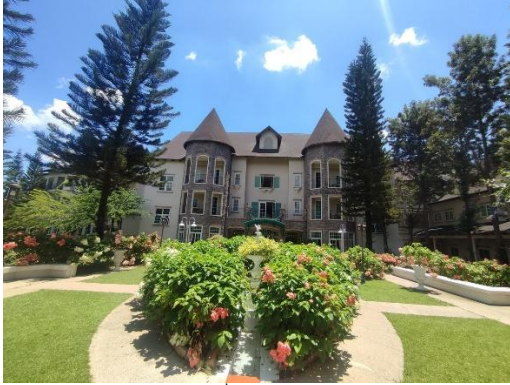
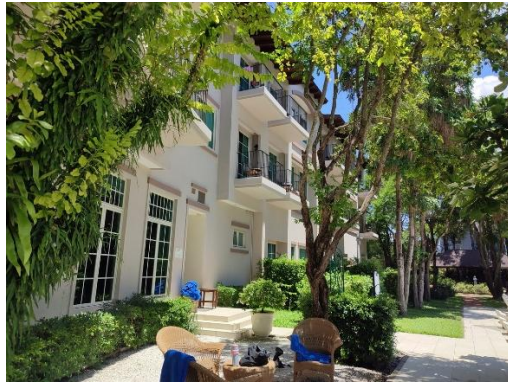
| เงื่อนไขตามมาตรการป้องกันและแก้ไขผลกระทบสิ่งแวดล้อม | ผลการปฏิบัติตามมาตรการ | ปัญหา อุปสรรค และข้อเสนอแนะ | เอกสารอ้างอิง |
|---|---|---|---|
| 6. จัดให้มีพื้นที่สีเขียวแบบยั่งยืนรอบอาคารโครงการ ซึ่งนอกจากจะให้ความร่มรื่น และเกิดทัศนียภาพที่ดีแล้ว ยังส่งผลให้เกิดการระบายอากาศและระบายความร้อนได้ดี ช่วยบดบังแสงแดด และการดูดซับและถ่ายเทพลังงานความร้อนเข้าสู่ตัวอาคารอีกด้วย ซึ่งการปลูกต้นไม้ขนาดใหญ่ การปลูกพืชคลุมดิน จะช่วยลดความร้อนและเพิ่มความชื้นให้กับดิน ทำให้อากาศเย็นขึ้น | พื้นที่สีเขียวรอบ ๆ อาคาร ทำให้ภายในอาคารมีความเย็นสบาย มีทัศนียภาพที่สวยงามและเปิดช่องระบายอากาศ สามารถมีผลผลิตตามทิศทางที่ห้วยลำตะคองเข้าสู่ภายในอาคารลดความร้อน และต้นไม้ช่วยเพื่อความชุ่มชื้นให้กับพื้นที่โครงการได้เป็นอย่างดี | - | ภาพที่ 3-44 |

ภาพที่ 3-44 ภูมิสถาปัตย์อาคาร ใช้สีอ่อนให้กลมกลืนกับสภาพธรรมชาติโดยรอบ

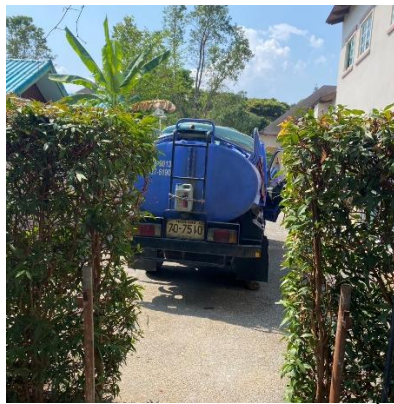
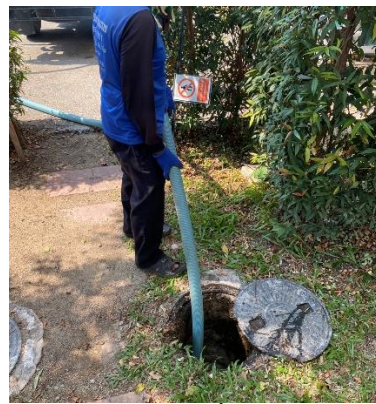
| เงื่อนไขตามมาตรการป้องกันและแก้ไขผลกระทบสิ่งแวดล้อม | ผลการปฏิบัติตามมาตรการ | ปัญหา อุปสรรค และข้อเสนอแนะ | เอกสารอ้างอิง |
|---|---|---|---|
| 2. ดำเนินการทำความสะอาดท่อระบายน้ำโดยรอบอาคารโครงการ 2 ครั้ง/ปี (ก่อนและหลังฤดูฝน) | ทำความสะอาดท่อระบายน้ำปีละ 2 ครั้งไว้แล้ว | - | ภาพที่ 3-45 |
| 3. ถ้าท่อระบายน้ำอุดตัน ให้จัดช่างทำความสะอาดและขุดลอกตะกอนออกทันที | ท่อระบายน้ำไม่มีการอุดตัน | - | ภาพที่ 3-45 |
| 4. หากพบว่าท่อระบายน้ำแตกหัก ต้องดำเนินการซ่อมแซมเปลี่ยนท่อใหม่ทันที | ท่อระบายน้ำไม่แตกหักเสียหาย | - | ภาพที่ 3-45 |
| - ตรวจสอบบ่อพัก ท่อระบายน้ำรอบโครงการ และบ่อดักขยะบริเวณจุดเชื่อมต่อของบ่อหน่วงน้ำของโครงการ | บ่อพักน้ำ ท่อระบายน้ำ บ่อดักขยะ ไม่มีเศษขยะเศษดินอุดตันแต่อย่างใด | - | ภาพที่ 3-45 |

ภาพที่ 3-45 ล้างทำความสะอาดท่อระบายน้ำ สบตะกอน ให้การระบายน้ำดี ไม่มีขยะอุดตัน

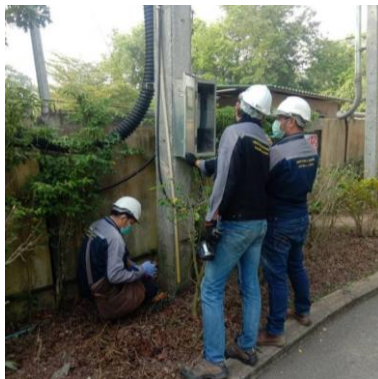
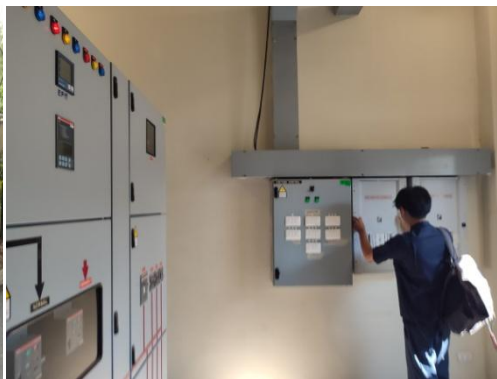
ตรวจสอบระบบไฟฟ้า ใช้งานได้ปกติ

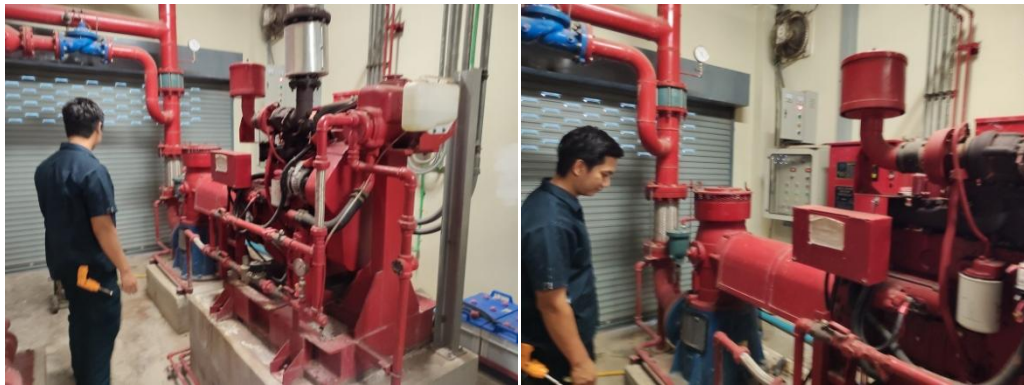
ตรวจสอบระบบ Fire Pump ใช้งานได้ปกติ

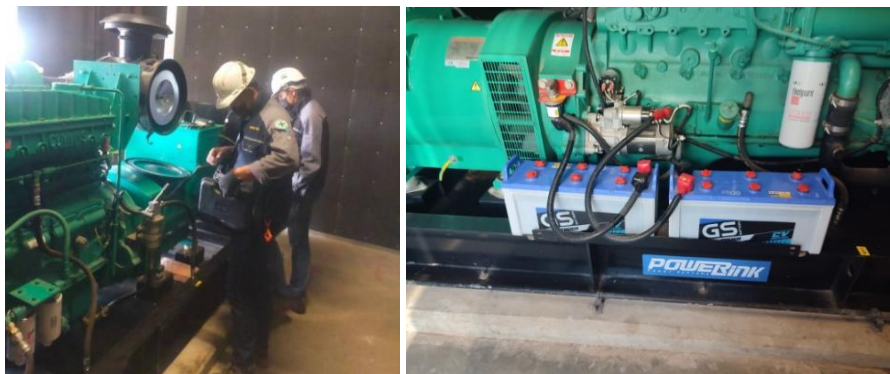
ตรวจสอบระบบ Generator สามารถใช้งานได้ปกติ

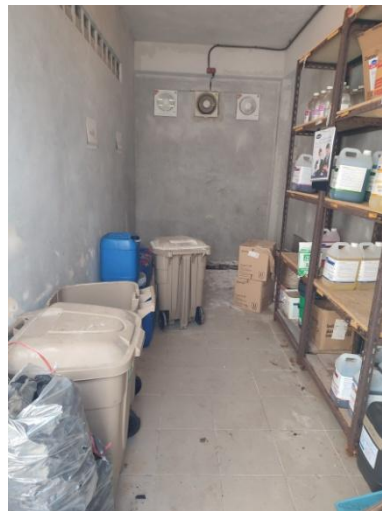
| เงื่อนไขตามมาตรการป้องกันและแก้ไขผลกระทบสิ่งแวดล้อม | ผลการปฏิบัติตามมาตรการ | ปัญหา อุปสรรค และข้อเสนอแนะ | เอกสารอ้างอิง |
|---|---|---|---|
| <b>1.5 การเกิดแผ่นดินไหว</b><br>1. โครงการได้ทำการคำนวณโครงสร้างอาคาร Dynamic Structure Seismic)เพื่อเตรียมความพร้อมเมื่อเกิดเหตุอาคารทรุดตัวได้ โดยนาย วีระพงษ์ ลิ้มกมลทิพย์ โบนัสฎาประกอบวิชาชีพวิศวกรรมควบคุมที่ สย.7306 | ก่อสร้างอาคารตามรายการคำนวณเพื่อรับการเหตุอาคารทรุดตัวไว้แล้ว ปัจจุบันอาคารอยู่ในสภาพดี ไม่มีการทรุดตัว และทำการซ่อมแซมทาสีใหม่ให้ดูสวยงามสะอาดตา | - | ภาพที่ 3-47 |

ภาพที่ 3-47 ห้องเก็บสารเคมีที่ใช้ในอาคารและสระว่ายน้ำ อยู่ในสภาพแห้งและเป็นระเบียบ
