## บทที่ 2

### ผลการปฏิบัติตามมาตรการป้องกันและแก้ไขผลกระทบสิ่งแวดล้อม และมาตรการติดตามตรวจสอบผลกระทบสิ่งแวดล้อม

ตารางที่ 2-1 สรุปผลการปฏิบัติตามมาตรการป้องกันและแก้ไขผลกระทบสิ่งแวดล้อม โครงการ TERRA RESIDENCE I (เทอร์รา เรสซิเดนซ์ 1) (ช่วงเปิดดำเนินการ)

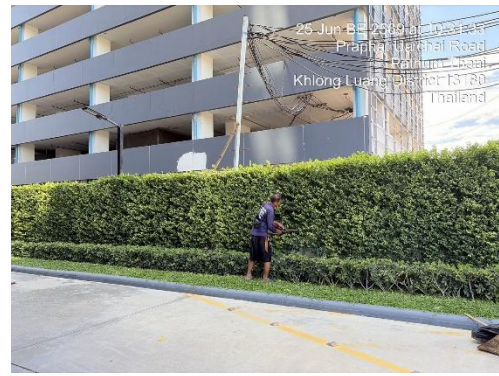
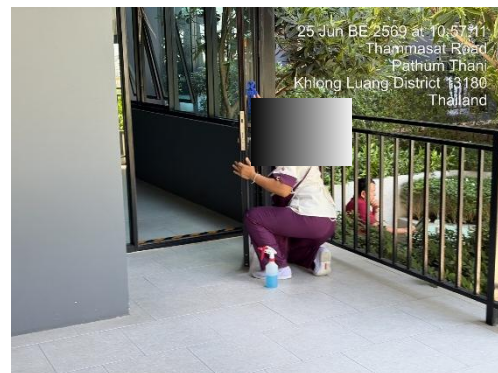
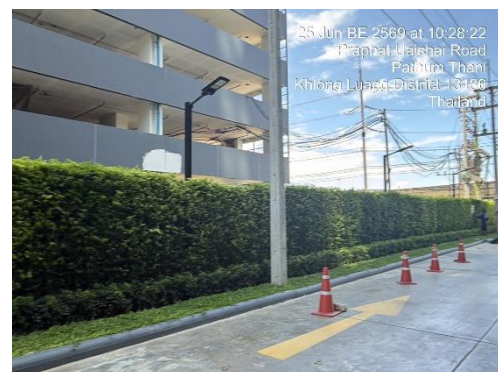
| องค์ประกอบทางสิ่งแวดล้อม | มาตรการป้องกันและแก้ไขผลกระทบสิ่งแวดล้อม | ผลการปฏิบัติ และรายละเอียดการปฏิบัติตามมาตรการฯ<br>✓ = ปฏิบัติสอดคล้องตามมาตรการ<br>× = ไม่ได้ปฏิบัติตามมาตรการ<br>⊙ = มีการปฏิบัติตามมาตรการอื่นทดแทนมาตรการที่เสนอไว้ | ปัญหา/อุปสรรค/แนวทางแก้ไข | เอกสารอ้างอิง | |
|---|---|---|---|---|---|
| 1.1 สภาพภูมิประเทศ | 1. จัดให้มีการดูแลรักษาพื้นที่จัดภูมิทัศน์ภายในโครงการให้มีความสะอาดและเป็นระเบียบเรียบร้อย อยู่เสมอ | ✓ | จากการสำรวจพื้นที่โครงการ เมื่อวันที่ 25 มิถุนายน 2569 พบว่า โครงการมีการดูแลรักษาพื้นที่จัดภูมิทัศน์ภายในโครงการให้มีความสะอาดและเป็นระเบียบเรียบร้อย รวมทั้ง จัดให้มีเจ้าหน้าที่เพื่อดูแลความสะอาดอย่างสม่ำเสมอ | - | ภาพที่ 2-1 การจัดการพื้นที่สีเขียว และภูมิทัศน์ภายในโครงการ |

| องค์ประกอบทางสิ่งแวดล้อม | มาตรการป้องกันและแก้ไขผลกระทบสิ่งแวดล้อม | ผลการปฏิบัติ และรายละเอียดการปฏิบัติตามมาตรการฯ | | ปัญหา/อุปสรรค/แนวทางแก้ไข | เอกสารอ้างอิง |
|---|---|---|---|---|---|
| 1.2 คุณภาพอากาศ (ต่อ) | 3. จัดให้มีพื้นที่สีเขียวภายในโครงการ 2,290.79 ตารางเมตร โดยปลูกไม้ยืนต้น ไม้พุ่มและพืชคลุมดิน | ✓ | จากการสำรวจพื้นที่โครงการ เมื่อวันที่ 25 มิถุนายน 2569 พบว่า โครงการจัดให้มีพื้นที่สีเขียวตามที่กำหนดประกอบไปด้วยไม้ยืนต้น ได้แก่ แคนา ตีนเป็ดฝรั่ง และน้ำเต้าต้น ไม้พุ่ม ได้แก่ ไทรยอดทอง พุดศุภโชค และหนวดปลาหมึก และพืชคลุมดิน ได้แก่ หญ้านวลน้อย และหญ้าม้าเลเซีย | - | ภาพที่ 2-1<br>การจัดการพื้นที่สีเขียว และภูมิทัศน์ภายในโครงการ |

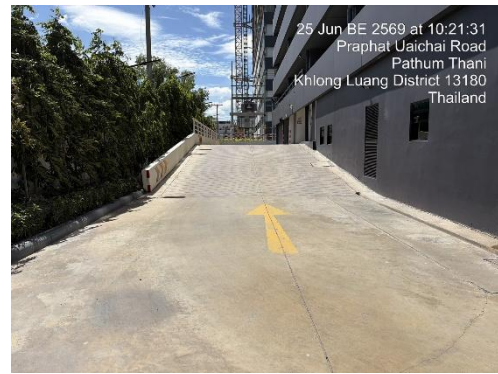
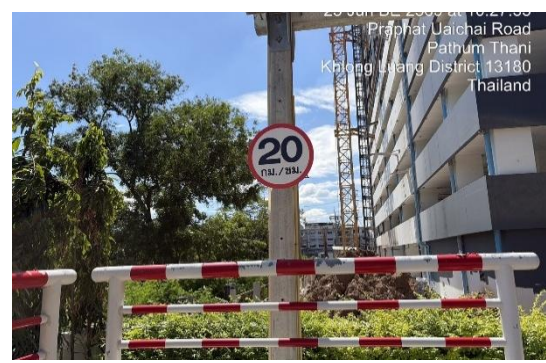
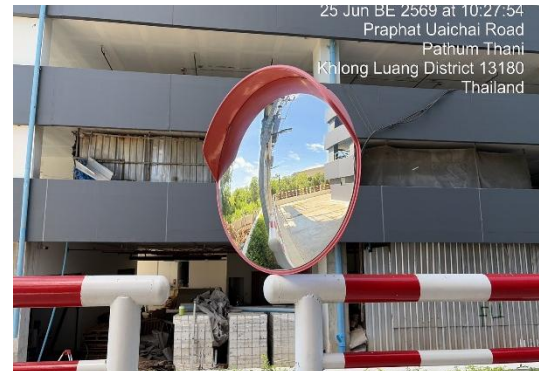
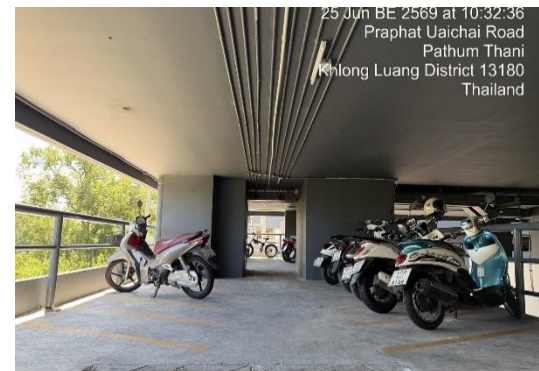
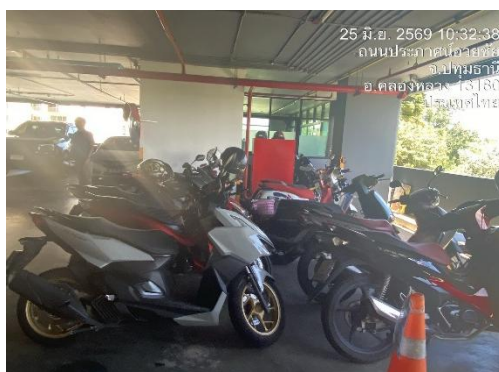
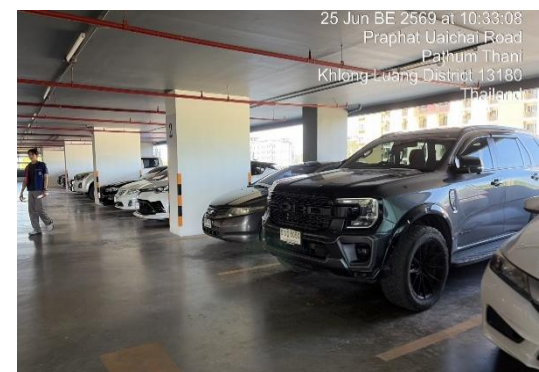
| องค์ประกอบทางสิ่งแวดล้อม | มาตรการป้องกันและแก้ไขผลกระทบสิ่งแวดล้อม | ผลการปฏิบัติ และรายละเอียดการปฏิบัติตามมาตรการฯ<br>✓ = ปฏิบัติสอดคล้องตามมาตรการ<br>× = ไม่ได้ปฏิบัติตามมาตรการ<br>⊙ = มีการปฏิบัติตามมาตรการอื่นทดแทนมาตรการที่เสนอไว้ | ปัญหา/อุปสรรค/แนวทางแก้ไข | เอกสารอ้างอิง | |
|---|---|---|---|---|---|
| 1.2 คุณภาพอากาศ | 1. ควบคุมความเร็วของรถภายในโครงการ เช่น ป้าย จำกัดความเร็ว สันนุนลดความเร็ว เพื่อไม่ให้ เกิดการฟุ้งกระจาย ของฝุ่นบนผิวถนน | ✓ | จากการสำรวจพื้นที่เมื่อวันที่ 25 มิถุนายน 2569 โครงการ มีการควบคุมความเร็วในการขับขี่ยานต์ ภายในโครงการ โดยการติดป้ายจำกัดความเร็วไม่เกิน 20 กิโลเมตร/ชั่วโมง รวมทั้งจัดให้มีสันนุนเพื่อลดความเร็วของ รถภายในโครงการ และจัดให้มีเจ้าหน้าที่รักษาความปลอดภัย ดูแลการสัญจรของรถภายในโครงการ | - | ภาพที่ 2-2 การจัด การจราจรของโครงการ |

| องค์ประกอบทางสิ่งแวดล้อม | มาตรการป้องกันและแก้ไขผลกระทบสิ่งแวดล้อม | ผลการปฏิบัติ และรายละเอียดการปฏิบัติตามมาตรการฯ | | ปัญหา/อุปสรรค/แนวทางแก้ไข | เอกสารอ้างอิง |
|---|---|---|---|---|---|
| | 4. จัดให้มีที่จอดรถอยู่บริเวณชั้นที่ 1 ของอาคาร ซึ่งออกแบบให้เปิดโล่ง สามารถระบายอากาศได้ดี เพื่อไม่ให้เกิดสะสมของไอความร้อนของรถยนต์ | ✓ | จากการสำรวจพื้นที่โครงการ เมื่อวันที่ 25 มิถุนายน 2569 พบว่า โครงการได้จัดให้มีพื้นที่จอดรถบริเวณชั้นที่ 1 ของ อาคาร โดยเป็นพื้นที่เปิดโล่ง สามารถระบายอากาศได้ดีและ ป้องกันการสะสมของไอความร้อนจากรถยนต์ | - | ภาพที่ 2-2<br>การจัด<br>การจราจรของโครงการ |
| | 5. ติดป้ายห้ามติดเครื่องยนต์ทิ้งไว้ภายในบริเวณพื้นที่จอดรถยนต์ ให้สามารถเห็นได้อย่างชัดเจน | ✓ | จากการสำรวจพื้นที่เมื่อวันที่ 25 มิถุนายน 2569 โครงการได้ติดตั้งป้ายแสดงข้อความ “จอดรถกรุณาดับเครื่องยนต์” บริเวณพื้นที่จอดรถยนต์ | - | ภาพที่ 2-2<br>การจัด<br>การจราจรของโครงการ |

| องค์ประกอบทางสิ่งแวดล้อม | มาตรการป้องกันและแก้ไขผลกระทบสิ่งแวดล้อม | ผลการปฏิบัติ และรายละเอียดการปฏิบัติตามมาตรการ<br>✓ = ปฏิบัติสอดคล้องตามมาตรการ<br>× = ไม่ได้ปฏิบัติตามมาตรการ<br>⊙ = มีการปฏิบัติตามมาตรการอื่นทดแทนมาตรการที่เสนอไว้ | ปัญหา/อุปสรรค/แนวทางแก้ไข | เอกสารอ้างอิง |
|---|---|---|---|---|
| 1.3 เสียง และความสั่นสะเทือน | 1. ติดตั้งป้ายห้ามเร่งเครื่องยนต์ไว้บริเวณที่จอดรถ และทางวิ่งภายในโครงการให้เห็นอย่างชัดเจน | ⊙ จากการสำรวจพื้นที่โครงการ เมื่อวันที่ 27 พฤศจิกายน 2568 พบว่า ไม่มีการติดป้าย “ห้ามเร่งเครื่องยนต์” บริเวณที่จอดรถยนต์ อย่างไรก็ตามโครงการได้มีการควบคุมความเร็วของรถภายในโครงการ โดยการติดตั้งป้ายควบคุมความเร็ว รวมทั้งจัดให้มีเจ้าหน้าที่รักษาความปลอดภัยดูแลตลอดเวลา | - | ภาพที่ 2-2<br>การจัด<br>การจราจรของ<br>โครงการ |

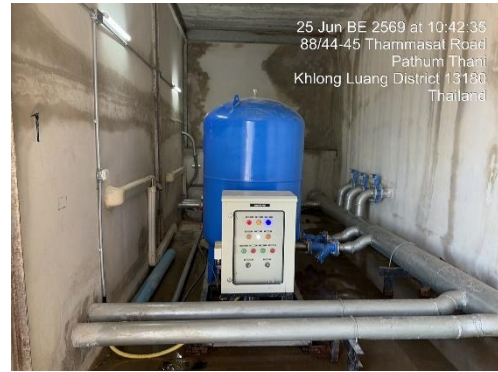
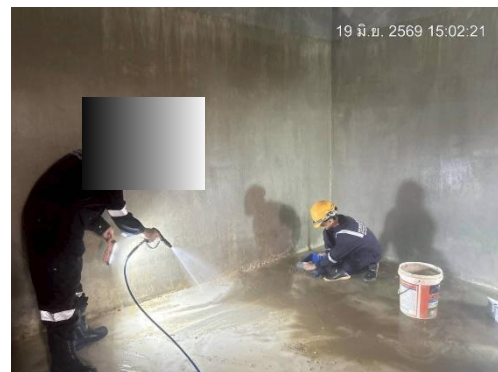
การล้างถังเก็บน้ำสำรองใต้ดิน และคาตฟ้า  
ภาพที่ 2-4 การจัดการน้ำใช้ของโครงการ

| องค์ประกอบทางสิ่งแวดล้อม | มาตรการป้องกันและแก้ไขผลกระทบสิ่งแวดล้อม | ผลการปฏิบัติ และรายละเอียดการปฏิบัติตามมาตรการ | ปัญหา/อุปสรรค/แนวทางแก้ไข | เอกสารอ้างอิง |
|---|---|---|---|---|
| 3.1 การใช้น้ำ (ต่อ) | 3. ล้างถังสำรองน้ำใช้ของโครงการทุกถังปีละ 1 ครั้ง ตลอดระยะเวลาเปิดดำเนินการ | ✓ จากผลการสำรวจพื้นที่โครงการ เมื่อวันที่ 25 มิถุนายน 2569 และจากการสัมภาษณ์เจ้าหน้าที่โครงการ พบว่า โครงการได้ดำเนินการล้างถังสำรองน้ำใช้ในเดือน มิถุนายน 2569 ที่ผ่านมา | - | ภาพที่ 2-4 การจัดการน้ำใช้ของโครงการ |

| องค์ประกอบทางสิ่งแวดล้อม | มาตรการป้องกันและแก้ไขผลกระทบสิ่งแวดล้อม | ผลการปฏิบัติ และรายละเอียดการปฏิบัติตามมาตรการฯ<br>✓ = ปฏิบัติสอดคล้องตามมาตรการ<br>× = ไม่ได้ปฏิบัติตามมาตรการ<br>⊙ = มีการปฏิบัติตามมาตรการอื่นทดแทนมาตรการที่เสนอไว้ | | ปัญหา/อุปสรรค/แนวทางแก้ไข | เอกสารอ้างอิง |
|---|---|---|---|---|---|
| | 6. จัดให้มีการทำความสะอาดถังเก็บน้ำสำรองของ อาคาร โดยล้างทำความสะอาดถังเก็บน้ำสำรองของ โครงการทุกถึง ปีละ 1 ครั้ง เพื่อสุขภาวะอนามัยที่ดี ของผู้พักอาศัยโดยจะ สลับกันล้างระหว่างถังเก็บน้ำ ใต้ดิน และถังเก็บน้ำชั้น ดาดฟ้าเพื่อไม่ให้ส่งผล กระทบต่อการใช้น้ำของผู้พักอาศัย ภายในโครงการ | ✓ | จากการสำรวจพื้นที่โครงการ เมื่อวันที่ 25 มิถุนายน 2569 และจากการสัมภาษณ์เจ้าหน้าที่โครงการ พบว่า โครงการได้ดำเนินการล้างถังสำรองน้ำใช้ใน เดือน มิถุนายน 2569 ที่ผ่านมา | - | ภาพที่ 2-4 การจัดการน้ำ ใช้ของ โครงการ |

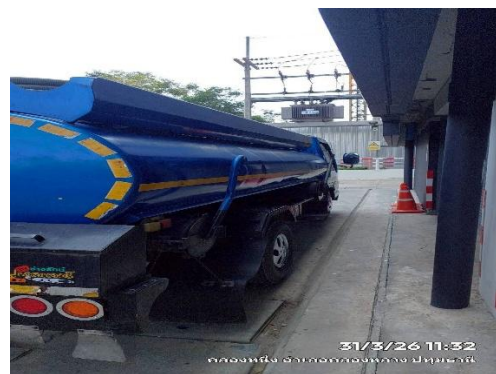
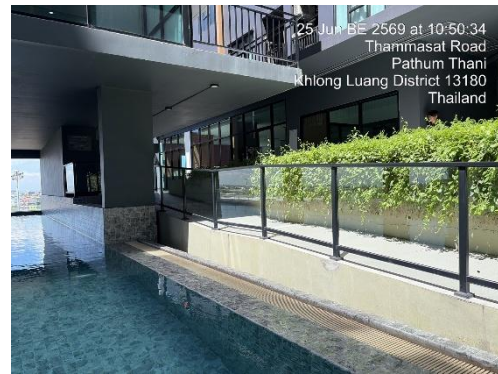
ภาพที่ 2-5 การจัดการน้ำเสียและสิ่งปฏิกูลของโครงการ

| องค์ประกอบทาง<br>สิ่งแวดล้อม | มาตรการป้องกันและแก้ไขผลกระทบสิ่งแวดล้อม | ผลการปฏิบัติ และรายละเอียดการปฏิบัติตามมาตรการฯ<br>✓ = ปฏิบัติสอดคล้องตามมาตรการ<br>× = ไม่ได้ปฏิบัติตามมาตรการ<br>⊙ = มีการปฏิบัติตามมาตรการอื่นทดแทนมาตรการที่เสนอไว้ | ปัญหา/<br>อุปสรรค/<br>แนวทางแก้ไข | เอกสารอ้างอิง |
|---|---|---|---|---|
| 1.4 คุณภาพน้ำ (ต่อ) | 3. ประสานให้รถสูบล้างสิ่งปฏิกูลที่ได้รับอนุญาตจาก เทศบาล เมืองท่าโขลงเข้ามาสูบล้างสิ่งปฏิกูลออกจาก ระบบบำบัดน้ำเสียไม่น้อยกว่า 3 เดือนต่อ 1 ครั้ง หรือตามความเหมาะสม และจัดเก็บกากไขมันออกจากระบบบำบัดน้ำเสียเป็นประจำ ตามความจุของ ส่วนดักไขมันไม่น้อยกว่า 6 เดือนต่อ 1 ครั้ง หรือตาม ความเหมาะสม และจัดเก็บกากตะกอนส่วนเกิน โครงการจะประสานไปยังหน่วยงานที่ได้รับอนุญาต เข้ามาจัดเก็บกากตะกอนส่วนเกินเป็นประจำตาม ความจุของระบบบำบัดน้ำเสียของโครงการไม่น้อย กว่า 6 เดือนต่อ 1 ครั้ง หรือตามความเหมาะสม | ✓ จากการสำรวจพื้นที่โครงการ เมื่อวันที่ 25 มิถุนายน 2569 และจากการสัมภาษณ์เจ้าหน้าที่ พบว่า โครงการ ยังมีการดำเนินการสูบล้างสิ่งปฏิกูล การจัดเก็บกากไขมัน และการจัดเก็บกากตะกอนส่วนเกินเรียบร้อยแล้ว | - | ภาพที่ 2-5 การจัดการน้ำเสีย และสิ่งปฏิกูลของโครงการ |
| | 4. จัดให้มีระบบมิเตอร์ไฟฟ้าสำหรับระบบบำบัด น้ำเสีย โดยเฉพาะแยกจากระบบไฟฟ้าอื่น ๆ เพื่อให้ สามารถติดตามตรวจสอบการใช้งานระบบบำบัด น้ำเสียและให้เกิดความมั่นใจว่าโครงการจะเดิน ระบบบำบัดน้ำเสียตลอดระยะเวลาที่เปิดดำเนินการ โครงการ | ✓ จากการสัมภาษณ์เจ้าหน้าที่ พบว่า ปัจจุบันโครงการ มีจัดให้มีการติดตั้งระบบมิเตอร์ไฟฟ้าแยกเฉพาะสำหรับ ระบบ บำบัดน้ำเสีย โดยการใช้พลังงานไฟฟ้าของระบบ บำบัด น้ำเสียรวมอยู่กับการใช้พลังงานไฟฟ้าของอาคารโดยรวม | - | ภาพที่ 2-5 การจัดการน้ำเสีย และสิ่งปฏิกูลของโครงการ |

| องค์ประกอบทางสิ่งแวดล้อม | มาตรการป้องกันและแก้ไขผลกระทบสิ่งแวดล้อม | ผลการปฏิบัติ และรายละเอียดการปฏิบัติตามมาตรการฯ<br>✓ = ปฏิบัติสอดคล้องตามมาตรการ<br>× = ไม่ได้ปฏิบัติตามมาตรการ<br>⊙ = มีการปฏิบัติตามมาตรการอื่นทดแทนมาตรการที่เสนอไว้ | ปัญหา/อุปสรรค/แนวทางแก้ไข | เอกสารอ้างอิง | |
|---|---|---|---|---|---|
| 3.2 การบำบัดน้ำเสีย (ต่อ) | 2. จัดให้มีเจ้าหน้าที่ประจำ หรือจัดจ้างบริษัทเอกชน เพื่อดูแลรักษาระบบบำบัดน้ำเสีย ระบบปั๊มสูบน้ำ และระบบระบายน้ำภายในพื้นที่โครงการ ให้สามารถ ทำงานได้อย่างมีประสิทธิภาพ | ✓ | จากการสัมภาษณ์เจ้าหน้าที่และการทวนสอบเอกสารของโครงการ พบว่า โครงการจัดให้มีช่างประจำอาคารฝ่ายซ่อมบำรุง ดูแล และตรวจสอบระบบบำบัดน้ำเสียระบบระบายน้ำ และการทำงานของปั๊มอย่างสม่ำเสมอ พร้อมดำเนินการซ่อมบำรุงทันทีเมื่อพบการชำรุดหรือความผิดปกติ | - | ภาพที่ 2-5<br>การจัดการน้ำเสียและสิ่งปฏิกูลของโครงการ |
| | 3. ประสานให้รถสูบล้างสิ่งปฏิกูลที่ได้รับอนุญาตจากเทศบาลเมืองท่าโขลงเข้ามาสูบล้างสิ่งปฏิกูล ออกจาก ระบบบำบัดน้ำเสียไม่น้อยกว่า 3 เดือนต่อ 1 ครั้ง หรือตามความเหมาะสม และจัดเก็บกากไขมันออกจากระบบบำบัดน้ำเสียเป็นประจำ ตามความจุของ ส่วนดักไขมันไม่น้อยกว่า 6 เดือนต่อ 1 ครั้ง หรือ ตามความเหมาะสม และจัดเก็บกากตะกอนส่วนเกิน โครงการจะประสานไปยังหน่วยงานที่ได้รับอนุญาต เข้ามาจัดเก็บกากตะกอนส่วนเกินเป็นประจำตาม ความจุของระบบบำบัดน้ำเสียของโครงการไม่น้อย กว่า 6 เดือนต่อ 1 ครั้ง หรือตามความเหมาะสม | ✓ | จากการสำรวจพื้นที่โครงการ เมื่อวันที่ 25 มิถุนายน 2569 และจากการสัมภาษณ์เจ้าหน้าที่โครงการ พบว่า โครงการมีการดำเนินการสูบล้างสิ่งปฏิกูล การจัดเก็บกากไขมัน และการจัดเก็บกากตะกอนส่วนเกิน | - | ภาพที่ 2-5<br>การจัดการน้ำเสียและสิ่งปฏิกูลของโครงการ |

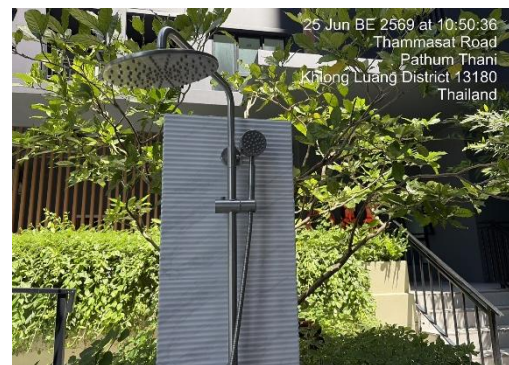
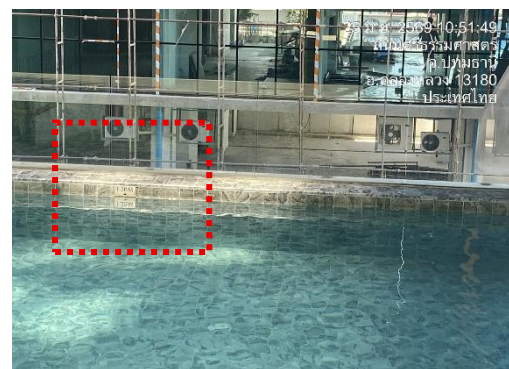
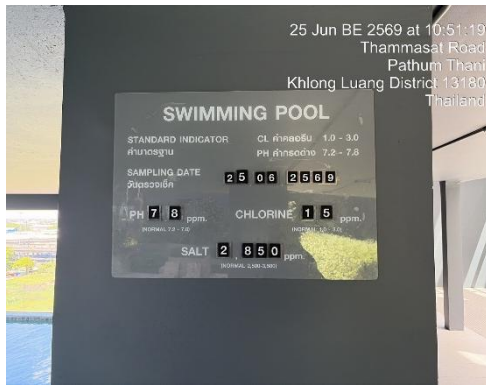
ภาพที่ 2-6 การจัดการสระว่ายน้ำของโครงการ

| องค์ประกอบทางสิ่งแวดล้อม | มาตรการป้องกันและแก้ไขผลกระทบสิ่งแวดล้อม | ผลการปฏิบัติ และรายละเอียดการปฏิบัติตามมาตรการฯ<br>✓ = ปฏิบัติสอดคล้องตามมาตรการ<br>× = ไม่ได้ปฏิบัติตามมาตรการ<br>⊙ = มีการปฏิบัติตามมาตรการอื่นทดแทนมาตรการที่เสนอไว้ | ปัญหา/อุปสรรค/แนวทางแก้ไข | เอกสารอ้างอิง | |
|---|---|---|---|---|---|
| 3.3 สระว่ายน้ำ<br>1) คุณภาพน้ำในสระว่ายน้ำ | 1. ในการฆ่าเชื้อโรคในสระว่ายน้ำจะใช้ระบบเกลือ (Salt Chlorinator) | ✓ | จากการสำรวจพื้นที่โครงการ เมื่อวันที่ 25 มิถุนายน 2569 และจากการสัมภาษณ์เจ้าหน้าที่โครงการ พบว่า โครงการได้ จัดให้มีสระว่ายน้ำบริเวณชั้นที่ 9 โดยใช้ระบบเกลือ (Salt Chlorinator) ในการฆ่าเชื้อโรคในสระว่ายน้ำ | - | ภาพที่ 2-6<br>การจัดการสระว่ายน้ำของโครงการ |

| องค์ประกอบทางสิ่งแวดล้อม | มาตรการป้องกันและแก้ไขผลกระทบสิ่งแวดล้อม | ผลการปฏิบัติ และรายละเอียดการปฏิบัติตามมาตรการ<br>✓ = ปฏิบัติสอดคล้องตามมาตรการ<br>× = ไม่ได้ปฏิบัติตามมาตรการ<br>⊙ = มีการปฏิบัติตามมาตรการอื่นทดแทนมาตรการที่เสนอไว้ | ปัญหา/อุปสรรค/แนวทางแก้ไข | เอกสารอ้างอิง |
|---|---|---|---|---|
| | 3. ดำเนินการดูดตะกอน ล้างตะไคร่ และตักเศษผงสัปดาห์ละ 1 ครั้ง | ✓ จากการสำรวจพื้นที่โครงการ เมื่อวันที่ 25 มิถุนายน 2569 และจากการสัมภาษณ์เจ้าหน้าที่โครงการ พบว่าโครงการ มีการจัดเก็บเศษสิ่งสกปรกในสระว่ายน้ำเป็นประจำทุกวัน โดยดำเนินการทำความสะอาดในช่วงเวลาปิดให้บริการ (ตั้งแต่เวลา 21.30 น.) ทั้งนี้ สำหรับการดูดตะกอน และ การล้างตะไคร่น้ำ ซึ่งโครงการได้กำหนดให้ดำเนินการเป็น ประจำสัปดาห์ละ 1 ครั้ง | - | ภาพที่ 2-6<br>การจัดการสระว่ายน้ำของโครงการ |

| องค์ประกอบทางสิ่งแวดล้อม | มาตรการป้องกันและแก้ไขผลกระทบสิ่งแวดล้อม | ผลการปฏิบัติ และรายละเอียดการปฏิบัติตามมาตรการฯ<br>✓ = ปฏิบัติสอดคล้องตามมาตรการ<br>× = ไม่ได้ปฏิบัติตามมาตรการ<br>⊙ = มีการปฏิบัติตามมาตรการอื่นทดแทนมาตรการที่เสนอไว้ | ปัญหา/อุปสรรค/แนวทางแก้ไข | เอกสารอ้างอิง | |
|---|---|---|---|---|---|
| 3.3 สระว่ายน้ำ<br>1) คุณภาพน้ำในสระว่ายน้ำ (ต่อ) | 4. จัดให้มีป้ายแสดงกฎข้อปฏิบัติสำหรับผู้ใช้สระว่ายน้ำ โดยมีข้อความอย่างน้อย ดังนี้<br>- ต้องสวมชุดว่ายน้ำที่สะอาดในการลงใช้สระว่ายน้ำ<br>- จำนวนสูงสุดผู้ใช้สระว่ายน้ำ<br>- ต้องชำระล้างร่างกายก่อนลงใช้สระว่ายน้ำทุกครั้ง และห้ามทำสระว่ายน้ำสกปรก<br>- ผู้เป็นโรคตาแดง ผิวน้ำ หวัด หูเป็นน้ำหนอง หรือโรคติดต่ออื่น ๆ ห้ามใช้สระว่ายน้ำ<br>- ห้ามปัสสาวะ บ้วนน้ำลาย หรือส่งน้ำมูลลงในน้ำ | ✓ | จากการสำรวจพื้นที่โครงการ เมื่อวันที่ 25 มิถุนายน 2569 พบว่า โครงการจัดให้มีป้ายแสดงกฎข้อปฏิบัติสำหรับผู้ใช้ สระว่ายน้ำอย่างครบถ้วนตามมาตรการที่กำหนด อาทิโปรด แต่งกายด้วยชุดว่ายน้ำมาตรฐาน (สวมหมวก) และโปรด อาบน้ำก่อนลงสระว่ายน้ำ เป็นต้น | - | ภาพที่ 2-6<br>การจัดการสระว่ายน้ำของโครงการ |

| องค์ประกอบทางสิ่งแวดล้อม | มาตรการป้องกันและแก้ไขผลกระทบสิ่งแวดล้อม | ผลการปฏิบัติ และรายละเอียดการปฏิบัติตามมาตรการ | | ปัญหา/ อุปสรรค/ แนวทางแก้ไข | เอกสารอ้างอิง |
|---|---|---|---|---|---|
| 3.3 สระว่ายน้ำ<br>2) อุบัติเหตุจากการจมน้ำ | 1. จัดให้มีป้ายบอกระดับความลึกหรือเลขบอก ตัวระดับความลึกที่สามารถมองเห็นได้ชัดเจน โดยมีตัวเลขแสดงความลึกเป็นระยะ ๆ อย่างน้อย 3 ระยะ | ✓ | จากการสำรวจพื้นที่โครงการ เมื่อวันที่ 25 มิถุนายน 2569 พบว่า โครงการได้ดำเนินการติดตั้งป้ายบอกระดับความลึก หรือเครื่องหมายระบุระดับความลึกของน้ำในบริเวณที่สามารถมองเห็นได้ชัดเจน | - | ภาพที่ 2-6<br>การจัดการ<br>สระว่ายน้ำ<br>ของโครงการ |
| | 4. ติดป้ายประชาสัมพันธ์ห้ามวิ่งเล่นบริเวณรอบ สระว่ายน้ำ | ✓ | จากการสำรวจพื้นที่โครงการ เมื่อวันที่ 25 มิถุนายน 2569 พบว่า โครงการมีการติดตั้งป้ายระบุระเบียบการใช้สระว่ายน้ำ อย่างชัดเจน โดยระบุข้อความแจ้งเตือน “ห้ามวิ่งเล่นบริเวณ รอบสระและการเล่นที่อาจก่อให้เกิดอันตราย” เพื่อเป็นการ ป้องกันอุบัติเหตุ | - | ภาพที่ 2-6<br>การจัดการ<br>สระว่ายน้ำ<br>ของโครงการ |

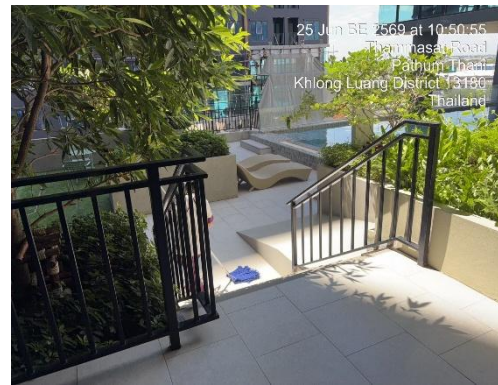
บันไดบริเวณสระว่ายน้ำ

| องค์ประกอบทางสิ่งแวดล้อม | มาตรการป้องกันและแก้ไขผลกระทบสิ่งแวดล้อม | ผลการปฏิบัติ และรายละเอียดการปฏิบัติตามมาตรการ | | ปัญหา/ อุปสรรค/ แนวทางแก้ไข | เอกสารอ้างอิง |
|---|---|---|---|---|---|
| | 3. จัดให้มีแถบกันลื่นไว้บริเวณบันไดสำหรับขึ้นจาก สระว่ายน้ำ หรือทางขึ้นลงต่างระดับในบริเวณสระว่ายน้ำ | × | จากการสำรวจพื้นที่โครงการ เมื่อวันที่ 25 มิถุนายน 2569 พบว่า โครงการยังไม่ได้มีการจัดให้มีแถบกันลื่นบริเวณบันได สำหรับขึ้น-ลงสระว่ายน้ำ | โครงการควรพิจารณาติดตั้งแถบกันลื่นบริเวณชั้นบันไดสระว่ายน้ำ | - |
