รายงานผลการปฏิบัติตาม  
มาตรการป้องกันและแก้ไขผลกระทบสิ่งแวดล้อม  
และมาตรการติดตามตรวจสอบคุณภาพสิ่งแวดล้อม  
ระยะดำเนินการ

โรงแรมบ้านภูฉลอง เฟลส  
เจ้าของ : บริษัท บ้านภูฉลอง เฟลส จำกัด  
ประจำเดือนมกราคม - มิถุนายน พ.ศ. 2569

### รายงานผลการปฏิบัติตามมาตรการป้องกันและแก้ไขผลกระทบสิ่งแวดล้อม และมาตรการติดตามตรวจสอบคุณภาพสิ่งแวดล้อม โรงแรมบ้านภูผาลอง เฟลส เจ้าของ : บริษัท บ้านภูผาลอง เฟลส จำกัด ประจำเดือนมกราคม - มิถุนายน พ.ศ. 2569

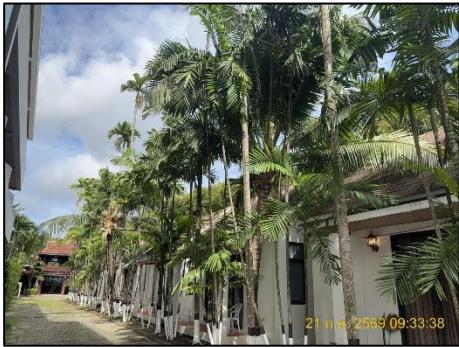
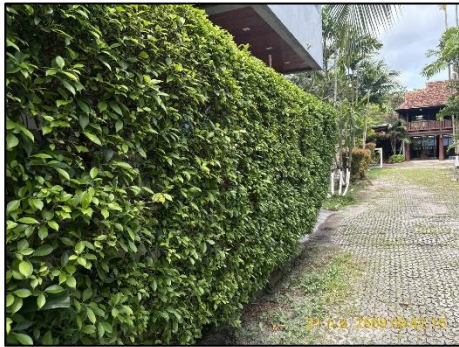
| องค์ประกอบสิ่งแวดล้อม<br>/ ผลกระทบต่อสิ่งแวดล้อม | มาตรการป้องกัน<br>และแก้ไขผลกระทบสิ่งแวดล้อม | การปฏิบัติตามมาตรการป้องกัน<br>และแก้ไขผลกระทบสิ่งแวดล้อม | ปัญหา อุปสรรค<br>และข้อเสนอแนะ |
|---|---|---|---|
| <b>1.3 คุณภาพอากาศ</b><br>- โครงการมีเพียงกิจกรรมการอยู่อาศัยเท่านั้น ไม่มีกิจกรรมที่ก่อให้เกิดก๊าซพิษ เขม่า ฝุ่นละออง ที่จะทำให้เกิดอากาศเสียจนส่งผลกระทบต่อคุณภาพอากาศในชุมชน มีเพียงควันจากท่อไอเสียจากการใช้ยานพาหนะของผู้พักอาศัยเท่านั้น ดังนั้น จะก่อให้เกิดผลกระทบอยู่ในทิศทางลบน้อย | - จัดพื้นที่สีเขียวในโครงการเท่ากับ 361.00 ตารางเมตร เพื่อช่วยให้ช่วยดูดซับมลสารที่เกิดจากยานพาหนะที่เข้ามาในพื้นที่โครงการ<br> | - ปฏิบัติตามมาตรการ โครงการมีพื้นที่สีเขียวจำนวนมากภายในโครงการ ได้แก่ ไม้พุ่ม และไม้ยืนต้น เป็นต้น<br> | - ไม่มีปัญหาและอุปสรรค |
| | - ติดป้ายให้ผู้พักอาศัย หรือผู้ที่มาติดต่อในโครงการดับเครื่องยนต์ทุกครั้งในกรณีที่ไม่มีรถขับเคลื่อน | - ไม่ปฏิบัติตามมาตรการ โครงการไม่ได้ติดป้ายดังกล่าวไว้ภายในโครงการ | - หากโครงการดำเนินการเรียบร้อยแล้ว จะรายงานให้ทราบในรายงานเล่มถัดไป |

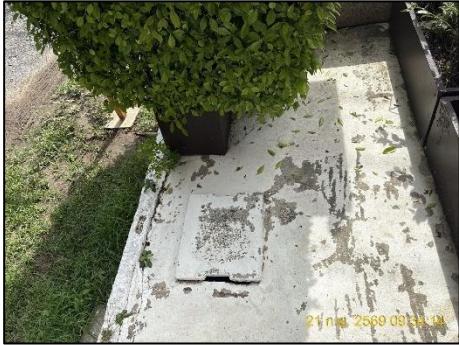
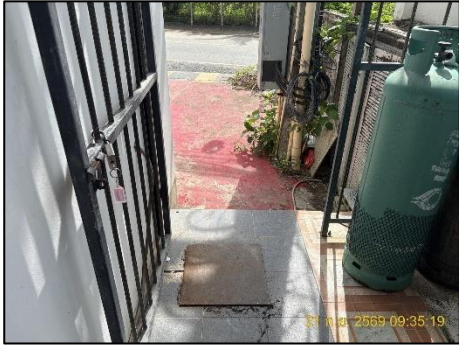
| องค์ประกอบสิ่งแวดล้อม<br>/ ผลกระทบต่อสิ่งแวดล้อม | มาตรการป้องกัน<br>และแก้ไขผลกระทบสิ่งแวดล้อม | การปฏิบัติตามมาตรการป้องกัน<br>และแก้ไขผลกระทบสิ่งแวดล้อม | ปัญหา อุปสรรค<br>และข้อเสนอแนะ |
|---|---|---|---|
| <b>3.3 การจัดการน้ำเสีย</b><br>- น้ำเสียที่เกิดขึ้นจากโครงการมีลักษณะเป็นน้ำเสียชุมชน โครงการจะติดตั้งบำบัดน้ำเสียระบบผสมชนิดกรองไร้อากาศและเติมอากาศผ่านผิวน้ำตัวกลางจำนวน 8 ชุด ได้ถูกออกแบบให้สามารถรองรับปริมาณน้ำเสีย ค่า BOD เข้า 250 มิลลิกรัม/ลิตร และมีประสิทธิภาพในการบำบัดน้ำเสีย ค่า BOD ออก เท่ากับ 20 มิลลิกรัม/ลิตร จากนั้นน้ำทิ้งที่ผ่านการบำบัดแล้วจะรวบรวมเข้าสู่บ่อเก็บน้ำทิ้ง จำนวน 1 บ่อ ปริมาตร 12.00 ลูกบาศก์เมตร ซึ่งน้ำทิ้งที่ถูกเก็บกักในบ่อเก็บน้ำทิ้งจะถูกสูบกลับมาใช้รดต้นไม้และพื้นที่สีเขียวภายในโครงการ ส่วนที่เหลือจะปล่อยออกสู่ท่อระบายน้ำสาธารณะริมถนนทางหลวงชนบท (สายบ้านฉลอง-บ้านนาใหญ่) ต่อไป<br>- สำหรับการกำจัดกากตะกอน โครงการจะประสานงานให้เทศบาลตำบลฉลองมาสูบตะกอน ดังนั้น คาดว่าจะส่งผลกระทบในทิศทางลบระดับน้อย | - ติดตั้งระบบบำบัดน้ำเสียทั้งหมดจากทุกกิจกรรมของโครงการ<br> | - ปฏิบัติตามมาตรการ โครงการมีระบบบำบัดน้ำเสียภายในโครงการ<br> | - ไม่มีปัญหาและอุปสรรค |
| | - ตรวจสอบระบบบำบัดน้ำเสียให้มีประสิทธิภาพอยู่เสมอ โดยการตรวจสอบคุณภาพน้ำในบ่อพักน้ำเป็นประจำ | - ไม่ปฏิบัติตามมาตรการ | - หากดำเนินการแล้ว จะรายงานให้ทราบในรายงานเล่มถัดไป |

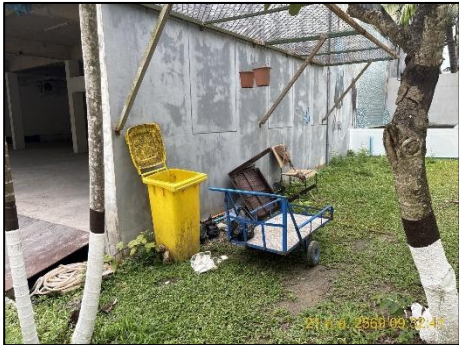
| องค์ประกอบสิ่งแวดล้อม<br>/ ผลกระทบต่อสิ่งแวดล้อม | มาตรการป้องกัน<br>และแก้ไขผลกระทบสิ่งแวดล้อม | การปฏิบัติตามมาตรการป้องกัน<br>และแก้ไขผลกระทบสิ่งแวดล้อม | ปัญหา อุปสรรค<br>และข้อเสนอแนะ |
|---|---|---|---|
| <p>ลิตร จำนวน 2 ถัง วางไว้ในห้องนอน 1 ถัง และห้องน้ำ 1 ถัง และจัดให้มีถังมูลฝอยขนาด 50 ลิตร จำนวน 3 ถัง แยกเป็นถังมูลฝอยอินทรีย์ (ถังสีเขียว) 1 ถัง ถังมูลฝอยแห้ง (ถังสีเหลือง) 1 ถัง และถังรองรับมูลฝอยอันตราย (ถังสีแดง) 1 ถัง มีฝาปิดมิดชิด ซึ่งจะติดป้ายข้างถังว่า "ถังมูลฝอยอันตราย" โดยภายในถังจะรองด้วยถุงพลาสติกสีแดง การจัดการมูลฝอยภายในโครงการ จะให้แม่บ้านทำหน้าที่เก็บรวบรวมมูลฝอยและทำความสะอาดภายในห้องพักและบริเวณทั่วไปภายในโครงการ ซึ่งจะเก็บรวบรวมมูลฝอยวันละ 1 ครั้ง/ห้องพัก โดยมูลฝอยที่เก็บรวบรวมได้จะถูกคัดแยกเป็น 4 ประเภท ได้แก่ มูลฝอยอินทรีย์ มูลฝอยรีไซเคิล มูลฝอยทั่วไป และมูลฝอยอันตราย ก่อรวบรวมใส่ถุงดำและถุงด้า (สำหรับมูลฝอยอันตราย) ผูกปากถุงให้เรียบร้อยและนำไปทิ้งในห้องพักมูลฝอยของโครงการ</p> <p>- โครงการจัดให้มีห้องพักมูลฝอยรวมจำนวน 1 จุด ตั้งอยู่บริเวณทางทิศตะวันออกด้านหน้าโครงการ โดยแยก</p> | <p>- กวดขันให้แม่บ้านประจำโครงการรวบรวมมูลฝอยอย่างน้อยวันละ 1 ครั้ง บรรจลงในถุงมูลฝอยพร้อมมัดปากถุงให้เรียบร้อย ก่อนนำไปรวบรวมไว้ยังห้องพักมูลฝอยรวมของโครงการ</p> <p>- ทำความสะอาดห้องพักมูลฝอยรวมทุกครั้งจากรถมาเก็บขนมูลฝอย เพื่อป้องกันกลิ่นรบกวน และน้ำเสียที่เกิดจากการทำความสะอาดห้องพักมูลฝอยรวมจะเข้าสู่ระบบบำบัดน้ำเสียสำเร็จรูปของโครงการต่อไป</p> <p>- รณรงค์ลดปริมาณมูลฝอยในโครงการด้วยวิธีลด คัดแยก และนำมูลฝอยกลับมาใช้ประโยชน์ใหม่</p> <p>- จัดให้มีการประชาสัมพันธ์เรื่องการคัดแยกมูลฝอยแก่ผู้พักอาศัยภายในโครงการทุกหลัง เพื่อเป็นการลดปริมาณของขยะมูลฝอยที่เกิดขึ้นภายในโครงการ</p> | <p>- ปฏิบัติตามมาตรการ โครงการรวบรวมมูลฝอยอย่างน้อยวันละ 1 ครั้ง และนำไปยังจุดพักมูลฝอยรอเจ้าหน้าที่มาเก็บขนไปกำจัดต่อไป</p> <p>- ปฏิบัติตามมาตรการ เจ้าหน้าที่แผนกทำความสะอาดเป็นผู้รับผิดชอบ ทำความสะอาดจุดพักขยะทุกครั้งหลังจากมีการจัดเก็บมูลฝอย</p> <p>- ปฏิบัติตามมาตรการ โครงการมีการคัดแยกขยะประเภทรีไซเคิล</p> <p>- ไม่ปฏิบัติตามมาตรการ โครงการไม่ได้มีป้ายประชาสัมพันธ์ดังกล่าวภายในโครงการ</p> | <p>- ไม่มีปัญหาและอุปสรรค</p> <p>- ไม่มีปัญหาและอุปสรรค</p> <p>- ไม่มีปัญหาและอุปสรรค</p> <p>- หากดำเนินการแล้ว จะรายงานให้ทราบในรายงานเล่มถัดไป</p> |

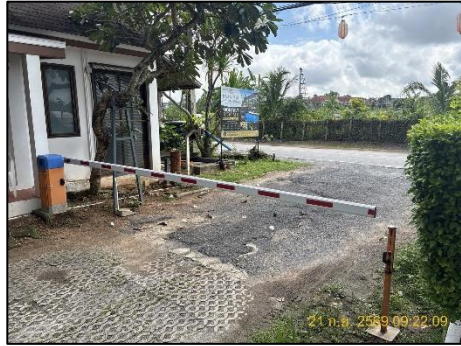
| องค์ประกอบสิ่งแวดล้อม<br>/ ผลกระทบต่อสิ่งแวดล้อม | มาตรการป้องกัน<br>และแก้ไขผลกระทบสิ่งแวดล้อม | การปฏิบัติตามมาตรการป้องกัน<br>และแก้ไขผลกระทบสิ่งแวดล้อม | ปัญหา อุปสรรค<br>และข้อเสนอแนะ |
|---|---|---|---|
| | - มีสัญญาณบริเวณจุดเข้า-ออกพื้นที่โครงการเพื่อช่วยชะลอความเร็วของรถป้องกันอุบัติเหตุที่อาจเกิดขึ้นได้ | - ไม่ปฏิบัติตามมาตรการ โครงการไม่มีสัญญาณ แต่โครงการมีไม้กั้นรถบริเวณจุดเข้า-ออกโครงการ<br> | - ไม่มีปัญหาและอุปสรรค |

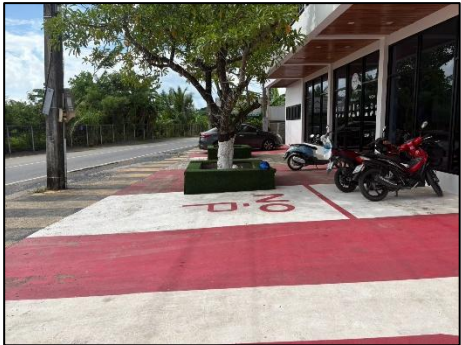
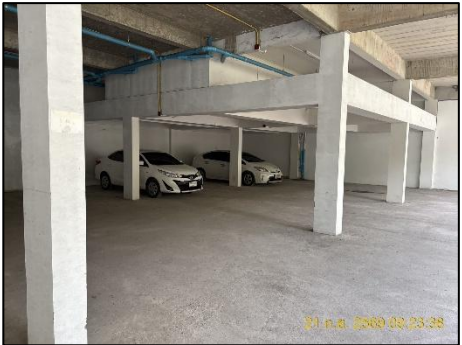
| องค์ประกอบสิ่งแวดล้อม<br>/ ผลกระทบต่อสิ่งแวดล้อม | มาตรการป้องกัน<br>และแก้ไขผลกระทบสิ่งแวดล้อม | การปฏิบัติตามมาตรการป้องกัน<br>และแก้ไขผลกระทบสิ่งแวดล้อม | ปัญหา อุปสรรค<br>และข้อเสนอแนะ |
|---|---|---|---|
| | <p>- ติดป้ายบอกพื้นที่จอดรถ และตีเส้นแบ่งช่องให้เห็นชัดเจน</p> | <p>- ปฏิบัติตามมาตรการ มีป้ายแสดงพื้นที่และทางเข้าลานจอดรถ แต่ภายในลานจอดรถไม่ได้ตีเส้นแบ่งช่องจราจรให้เห็นชัดเจน</p> | <p>- ไม่มีปัญหาและอุปสรรค</p> |
