## การปฏิบัติตามมาตรการป้องกันและแก้ไขผลกระทบสิ่งแวดล้อม

### 3.1 ผลการปฏิบัติตามมาตรการป้องกันและแก้ไขผลกระทบสิ่งแวดล้อม

ตารางที่ 3.1-1 สรุปผลการปฏิบัติตามมาตรการป้องกันและแก้ไขผลกระทบสิ่งแวดล้อม โครงการอาคารสำนักงานอัสวอินทรา สุขุมวิท 23 (ระยะดำเนินการ)

รายงานผลการปฏิบัติตามมาตรการป้องกันและแก้ไขผลกระทบสิ่งแวดล้อมและมาตรการติดตามตรวจสอบผลกระทบสิ่งแวดล้อม  
โครงการ อาคารสำนักงานอัสวอินทรา สุขุมวิท 23 (ระยะดำเนินการ) ระหว่างเดือนมกราคม-มิถุนายน 2568

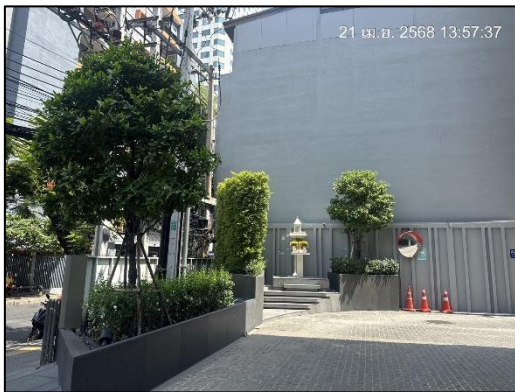
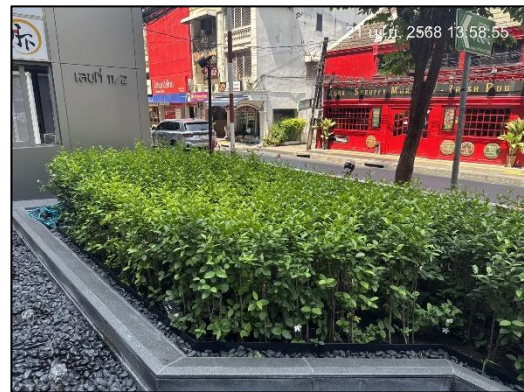
ภาพที่ 2 พื้นที่สีเขียว

| องค์ประกอบทางสิ่งแวดล้อม<br>และคุณค่าต่างๆ | มาตรการป้องกันและแก้ไขผลกระทบสิ่งแวดล้อม | รายละเอียดการปฏิบัติตามมาตรการฯ | ปัญหา/อุปสรรค<br>และการแก้ไข | เอกสารอ้างอิง<br>รูปภาพหรือเอกสาร |
|---|---|---|---|---|
| <b>1.1 สภาพภูมิประเทศ</b> | 1) จัดให้มีพื้นที่สีเขียวเพื่อเป็นพื้นที่สำหรับพักผ่อนหย่อนใจ<br>2) จัดให้มีการดูแลรักษาพื้นที่จัดภูมิทัศน์ภายในโครงการให้มีความสวยงามและเป็นระเบียบ | - โครงการได้จัดให้มีพื้นที่สีเขียว เพื่อพื้นที่สำหรับพักผ่อนหย่อนใจ<br>- โครงการจัดให้มีเจ้าหน้าที่ดูแลพื้นที่สีเขียวคอยดูแลและรักษาพื้นที่สีเขียวให้อยู่ในสภาพดีตลอดเวลา | -<br>- | - ดัชนีภาพที่ 2<br>- ดัชนีภาพที่ 3 |

| องค์ประกอบทางสิ่งแวดล้อม<br>และคุณค่าต่างๆ | มาตรการป้องกันและแก้ไขผลกระทบสิ่งแวดล้อม | รายละเอียดการปฏิบัติตามมาตรการฯ | ปัญหา/อุปสรรค<br>และการแก้ไข | เอกสารอ้างอิง<br>รูปภาพหรือเอกสาร |
|---|---|---|---|---|
| <b>2.1 ทรัพยากรชีวภาพทางบก (ป่าไม้และสัตว์ป่า)</b> | 1) จัดให้มีพื้นที่สีเขียวในโครงการ และดูแลรักษาบำรุงพันธุ์ไม้ในพื้นที่จัดสวนให้คงงามอยู่เสมอ | - โครงการจัดให้มีพื้นที่สีเขียวภายในโครงการและจัดให้มีเจ้าหน้าที่ดูแลพื้นที่สีเขียว เพื่อให้อยู่สภาพดีอยู่เสมอ | - | - ดังภาพที่ 2-3 |

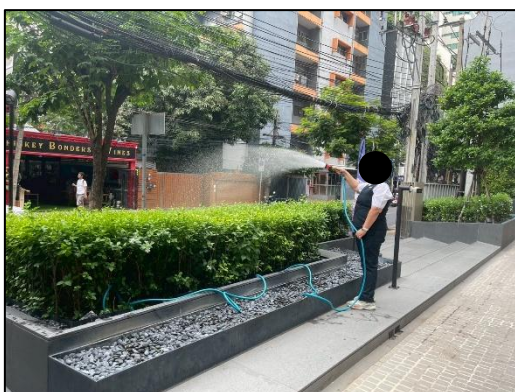
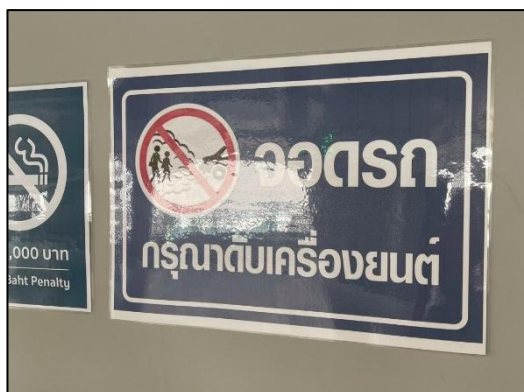
ภาพที่ 3 พนักงานดูแลพื้นที่สีเขียว

| องค์ประกอบทางสิ่งแวดล้อม<br>และคุณค่าต่างๆ | มาตรการป้องกันและแก้ไขผลกระทบสิ่งแวดล้อม | รายละเอียดการปฏิบัติตามมาตรการฯ | ปัญหา/อุปสรรค<br>และการแก้ไข | เอกสารอ้างอิง<br>รูปภาพหรือเอกสาร |
|---|---|---|---|---|
| <b>1.2 คุณภาพอากาศ (ต่อ)</b> | <p>5) ดูแลรักษาดินไม้หรือพื้นที่สีเขียวภายในพื้นที่โครงการให้อยู่ในสภาพดีอยู่เสมอและในกรณีที่ดินไม้ตายให้ปลูกทดแทนโดยทันที</p> <p>6) ดูแลรักษาสภาพถนนและทางเดินรถ ภายในโครงการให้สะอาดและมีสภาพดีอยู่เสมอ ในกรณีที่พบว่าถนนและทางเดินรถ มีการชำรุด ให้ดำเนินการซ่อมแซมหรือปรับเปลี่ยนใหม่โดยทันที เพื่อป้องกันการฟุ้งกระจายของฝุ่นอันเนื่องจากถนน</p> | <p>- โครงการจัดให้มีเจ้าหน้าที่ดูพื้นที่สีเขียวคอยดูแลและรักษาพื้นที่สีเขียวให้อยู่ในสภาพดีตลอดเวลา</p> <p>- โครงการกำชับให้พนักงานดูแลรักษาสภาพถนนและทางเดินรถ ภายในโครงการให้สะอาดและมีสภาพดีอยู่เสมอ ทั้งนี้หากพบว่าถนนและทางเดินรถมีการชำรุดทางโครงการจะรีบดำเนินการซ่อมแซมทันที</p> | - | - ดังภาพที่ 3 |

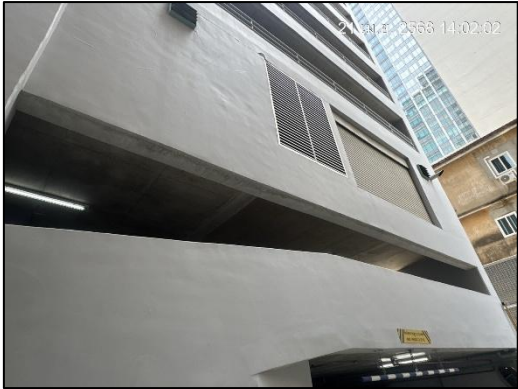
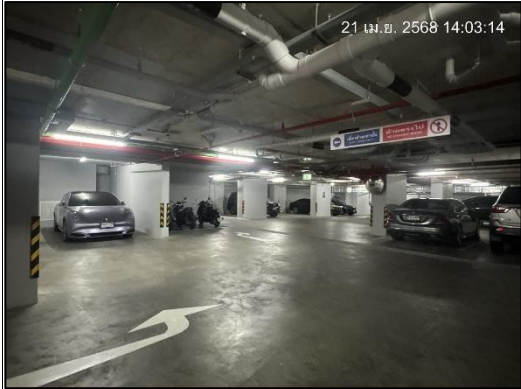
| <p>ภาพที่ 5 ระบบระบายอากาศลานจอดรถและพื้นที่จอดรถของโครงการ</p> | |

| องค์ประกอบทางสิ่งแวดล้อม<br>และคุณค่าต่างๆ | มาตรการป้องกันและแก้ไขผลกระทบสิ่งแวดล้อม | รายละเอียดการปฏิบัติตามมาตรการฯ | ปัญหา/อุปสรรค<br>และการแก้ไข | เอกสารอ้างอิง<br>รูปภาพหรือเอกสาร |
|---|---|---|---|---|
| <b>1.2 คุณภาพอากาศ</b> | 1) ติดตั้งป้ายเตือน "ห้ามติดเครื่องขณะจอดรถ" ในพื้นที่จอดรถของอาคารและกำชับให้เจ้าหน้าที่ควบคุมดูแลอย่างเคร่งครัด<br>2) จัดให้มีการระบายอากาศในพื้นที่จอดรถที่อัตราการระบายอากาศไม่น้อยกว่าที่กำหนดตามกฎกระทรวงฉบับที่ 50 (พ.ศ. 2540) ออกตามความในพระราชบัญญัติควบคุมอาคาร (พ.ศ. 2522)<br>3) ตรวจสอบและดูแลรักษาช่องเปิดของอาคารไว้ไม่ให้มีวัสดุมาบังเพื่อให้มีการระบายอากาศได้ดี<br>4) กำหนดให้ปลูกต้นไม้บริเวณชั้นล่างของอาคารโครงการ เพื่อให้เกิดความร่มรื่นและช่วยลดความร้อน รวมทั้งดูดซับก๊าซคาร์บอนไดออกไซด์ เพื่อช่วยลดมลสารที่เกิดจากรถยนต์ของโครงการ | - โครงการได้กำชับผู้เช่าอาคารมิให้ติดเครื่องยนต์ไว้ขณะที่ไม่มีการใช้งาน โดยติดป้ายเตือนให้ดับเครื่องยนต์เรียบร้อยแล้ว<br>- โครงการจัดให้พื้นที่จอดรถเป็นแบบเปิดโล่งระบายอากาศได้ดี<br>- โครงการจัดให้พื้นที่จอดรถเป็นแบบเปิดโล่งระบายอากาศได้ดี<br>- โครงการได้จัดให้มีพื้นที่สีเขียว เพื่อให้เกิดความร่มรื่นและช่วยลดความร้อน รวมทั้งดูดซับก๊าซคาร์บอนไดออกไซด์ เพื่อช่วยลดมลสารที่เกิดจากรถยนต์ของโครงการ | -<br>-<br>-<br>- | - ดัชนีภาพที่ 4<br>- ดัชนีภาพที่ 5<br>- ดัชนีภาพที่ 5<br>- ดัชนีภาพที่ 2 |

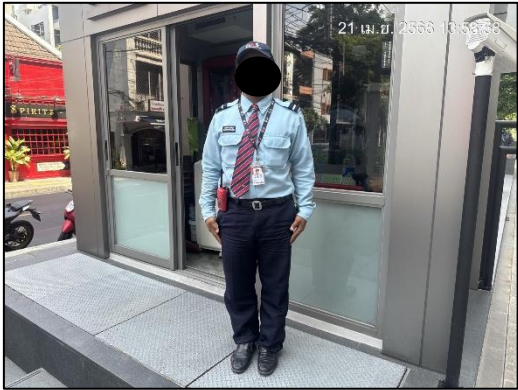
| <p>ภาพที่ 6 เจ้าหน้าที่รักษาความปลอดภัย</p> | <p>ภาพที่ 7 ทางเดินรถ</p> |

| องค์ประกอบทางสิ่งแวดล้อม<br>และคุณค่าต่างๆ | มาตรการป้องกันและแก้ไขผลกระทบสิ่งแวดล้อม | รายละเอียดการปฏิบัติตามมาตรการฯ | ปัญหา/อุปสรรค<br>และการแก้ไข | เอกสารอ้างอิง<br>รูปภาพหรือเอกสาร |
|---|---|---|---|---|
| <b>3.2 การจราจร</b> | <p>1) ใช้ระบบที่จอดรถเป็นแบบอิสระ สามารถเข้าจอดได้เมื่อมีที่ว่าง ส่วนการเข้าไปในพื้นที่จอดรถภายในอาคาร จะสงวนสิทธิ์เฉพาะเจ้าหน้าที่ของอาคารสำนักงานโครงการเท่านั้น บุคคลภายนอกไม่สามารถนำรถยนต์ส่วนตัวมาใช้บริการจอดแบบประจำได้ โดยจะใช้ระบบบัตรผ่านเพื่อเข้าพื้นที่จอดรถเป็นสิ่งแวดล้อมในการเข้าจอดรถภายในอาคาร</p> <p>2) ประชาสัมพันธ์ห้ามผู้ใช้อาคารสำนักงานจอดรถริมถนนซอยสุขุมวิท 23 หรือถนนสาธารณะอื่นๆ รอบโครงการ โดยจะติดป้ายห้ามจอดรถบนถนนสาธารณะและประสานตำรวจจราจรในการกวดขันการปฏิบัติตาม</p> <p>3) จัดเจ้าหน้าที่ในการดูแลและอำนวยความสะดวกให้แก่ผู้ใช้รถยนต์ทั้งบริเวณทางเข้า-ออกโครงการและบริเวณพื้นที่จอดรถของอาคารตลอดเวลา</p> | <p>- โครงการจัดให้มีบัตรจอดรถสำหรับเฉพาะบุคคลภายนอก โดยสามารถเข้าจอดได้เมื่อมีที่ว่างและใช้ระบบบัตรผ่านเพื่อเข้าพื้นที่จอดรถเป็นสิ่งแวดล้อมในการเข้าจอดรถภายในอาคาร</p> <p>- โครงการจัดให้มีเจ้าหน้าที่รักษาความปลอดภัยคอยดูแลการจราจรและติดป้ายห้ามจอดรถบนถนนสาธารณะและประสานตำรวจจราจรในการกวดขันการปฏิบัติตาม</p> <p>- โครงการเจ้าหน้าที่รักษาความปลอดภัยในการดูแลและอำนวยความสะดวกให้แก่ผู้ใช้รถยนต์ทั้งบริเวณทางเข้า-ออก โครงการและบริเวณพื้นที่จอดรถของอาคารตลอดเวลา</p> | <p>-</p> <p>-</p> <p>-</p> | <p>- ดังภาพที่ 13</p> <p>- ดังภาพที่ 6 และภาพที่ 64</p> <p>- ดังภาพที่ 6</p> |

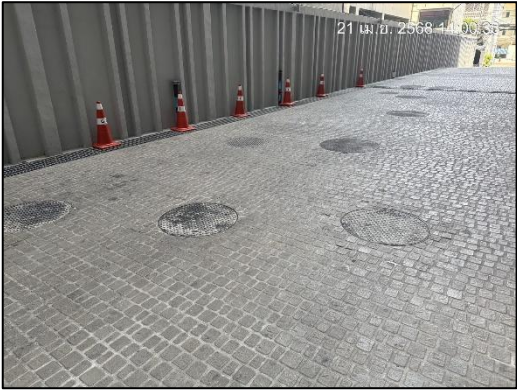
| <p>ภาพที่ 10 ระบบบำบัดน้ำเสีย</p> | <p>ภาพที่ 11 ตะแกรงดักขยะบริเวณบ่อพักน้ำ</p> |

| องค์ประกอบทางสิ่งแวดล้อม<br>และคุณค่าต่างๆ | มาตรการป้องกันและแก้ไขผลกระทบสิ่งแวดล้อม | รายละเอียดการปฏิบัติตามมาตรการฯ | ปัญหา/อุปสรรค<br>และการแก้ไข | เอกสารอ้างอิง<br>รูปภาพหรือเอกสาร |
|---|---|---|---|---|
| <b>1.6 คุณภาพน้ำผิวดิน</b> | <p>1) จัดให้มีระบบบำบัดน้ำเสีย ระบบบำบัดน้ำเสียแบบตะกอนเร่ง (Activated Sludge, AS) ขนาด 70 ลบ.ม./วัน สามารถรองรับปริมาณน้ำเสียจากโครงการ อัตราประมาณ 62.1 ลบ.ม./วัน ได้อย่างเพียงพอ</p> <p>2) จัดให้มีเจ้าหน้าที่ที่มีความรู้ความชำนาญในการควบคุมระบบบำบัดน้ำเสีย เพื่อควบคุมดูแลการทำงานของระบบบำบัดน้ำเสียของโครงการ ให้บำบัดน้ำเสียได้ตามมาตรฐานการออกแบบ</p> | <p>- โครงการได้จัดให้มีการติดตั้งระบบบำบัดน้ำเสียแบบบ่อเติมอากาศ (Activated Sludge, AS) เพื่อรองรับน้ำเสียและบำบัดน้ำเสียที่เกิดขึ้นจากโครงการ ก่อนปล่อยออกสู่ท่อระบายน้ำสาธารณะ</p> <p>- โครงการจัดให้มีเจ้าหน้าที่ดูแลระบบบำบัดน้ำเสีย เพื่อควบคุมดูแลการทำงานของระบบบำบัดน้ำเสียของโครงการ ให้บำบัดน้ำเสียได้ตามมาตรฐานการออกแบบ</p> | - | <p>- ดังภาพที่ 10</p> <p>- ดังภาคผนวกที่ 4</p> |
| <b>1.7 คุณภาพน้ำใต้ดิน</b> | <p>1. จัดให้มีการบำบัดน้ำเสียที่เกิดขึ้นจากโครงการให้ได้มาตรฐานคุณภาพน้ำทิ้งจากอาคาร ก่อนระบายลงสู่ระบบระบายน้ำสาธารณะ และควบคุมดูแลการทำงานของระบบบำบัดน้ำเสียของโครงการให้มีประสิทธิภาพตามมาตรฐานการออกแบบ</p> | <p>- โครงการจัดให้มีการติดตั้งระบบบำบัดน้ำเสียเพื่อรองรับน้ำเสียและบำบัดน้ำเสียที่เกิดขึ้นจากโครงการก่อนปล่อยออกสู่ท่อระบายน้ำสาธารณะ พร้อมทั้งจัดให้มีเจ้าหน้าที่ดูแลระบบบำบัดน้ำเสีย</p> | - | <p>- ดังภาพที่ 10 และ</p> <p>- ดังภาคผนวกที่ 4</p> |

| องค์ประกอบทางสิ่งแวดล้อม<br>และคุณค่าต่างๆ | มาตรการป้องกันและแก้ไขผลกระทบสิ่งแวดล้อม | รายละเอียดการปฏิบัติตามมาตรการฯ | ปัญหา/อุปสรรค<br>และการแก้ไข | เอกสารอ้างอิง<br>รูปภาพหรือเอกสาร |
|---|---|---|---|---|
| <b>2.2 ทรัพยากรชีวภาพในแหล่งน้ำ</b> | <p>1) จัดให้มีระบบบำบัดน้ำเสีย ระบบบำบัดน้ำเสียแบบตะกอนเร่ง (Activated Sludge, AS) ขนาด 70 ลบ.ม./วัน สามารถรองรับปริมาณน้ำเสียจากโครงการ อัตราประมาณ 62.1 ลบ.ม./วัน ได้อย่างเพียงพอ</p> <p>2) จัดให้มีเจ้าหน้าที่ที่มีความรู้ความชำนาญในการควบคุมระบบบำบัดน้ำเสีย เพื่อควบคุมดูแลการทำงานของระบบบำบัดน้ำเสียของโครงการ ให้บำบัดน้ำเสียได้ตามมาตรฐานการออกแบบ</p> | <p>- โครงการได้จัดให้มีการติดตั้งระบบบำบัดน้ำเสียแบบบ่อเติมอากาศ (Activated Sludge, AS) เพื่อรองรับน้ำเสียและบำบัดน้ำเสียที่เกิดขึ้นจากโครงการ ก่อนปล่อยออกสู่ท่อระบายน้ำสาธารณะ</p> <p>- โครงการจัดให้มีเจ้าหน้าที่ดูแลระบบบำบัดน้ำเสีย เพื่อควบคุมดูแลการทำงานของระบบบำบัดน้ำเสียของโครงการ ให้บำบัดน้ำเสียได้ตามมาตรฐานการออกแบบ</p> | -<br><br>- | - ดังภาพที่ 10<br><br>- ดังภาคผนวกที่ 4 |

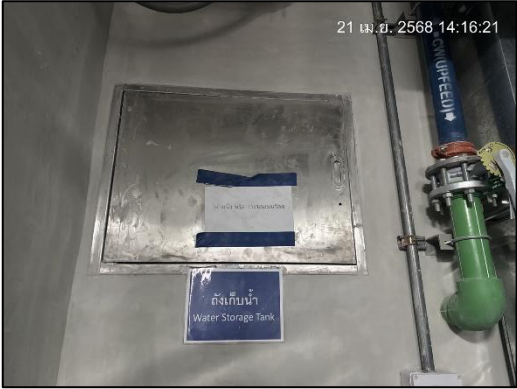
| <p>ภาพที่ 12 ถังสำรองน้ำใช้</p> | <p>ภาพที่ 13 บัตรจอตรวจชั่วคราว</p> |

| องค์ประกอบทางสิ่งแวดล้อม<br>และคุณค่าต่างๆ | มาตรการป้องกันและแก้ไขผลกระทบสิ่งแวดล้อม | รายละเอียดการปฏิบัติตามมาตรการฯ | ปัญหา/อุปสรรค<br>และการแก้ไข | เอกสารอ้างอิง<br>รูปภาพหรือเอกสาร |
|---|---|---|---|---|
| | 5) กำหนดให้ถังเก็บน้ำมีฝาดังเพื่อระบายอากาศทุกถัง | - โครงการจัดให้มีถังเก็บน้ำมีฝาดัง เพื่อระบายอากาศ | - | - ดังภาพที่ 12 |

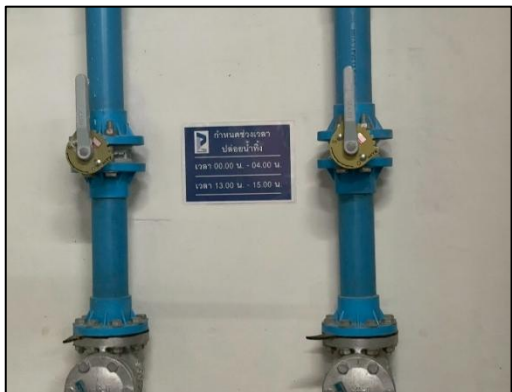
ภาพที่ 20 ป้ายกำหนดช่วงเวลาปล่อยน้ำ

| องค์ประกอบทางสิ่งแวดล้อม<br>และคุณค่าต่างๆ | มาตรการป้องกันและแก้ไขผลกระทบสิ่งแวดล้อม | รายละเอียดการปฏิบัติตามมาตรการฯ | ปัญหา/อุปสรรค<br>และการแก้ไข | เอกสารอ้างอิง<br>รูปภาพหรือเอกสาร |
|---|---|---|---|---|
| | 4) กำหนดช่วงเวลาในการปล่อยให้น้ำประปาไหลจากท่อประปาเมนหลักเข้ามาในถังเก็บน้ำสำรองของโครงการ ในช่วง 00.00-04.00 น. และ 13.00-15.00 น. เพื่อหลีกเลี่ยงช่วงเวลาที่มีการใช้น้ำสูง โดยไม่ได้ใช้เครื่องสูบน้ำจากท่อประปาโดยตรง เพื่อช่วยลดผลกระทบต่อแรงดันน้ำของชุมชนที่อยู่โดยรอบพื้นที่โครงการ | -โครงการจัดให้มีป้ายกำหนดช่วงเวลาปล่อยให้น้ำประปาไหลจากท่อประปาเมนหลักเข้ามาในถังเก็บน้ำสำรองของโครงการ เพื่อหลีกเลี่ยงช่วงเวลาที่มีการใช้น้ำสูง โดยไม่ได้ใช้เครื่องสูบน้ำจากท่อประปาโดยตรง เพื่อช่วยลดผลกระทบต่อแรงดันน้ำของชุมชนที่อยู่โดยรอบพื้นที่โครงการ | - | - ดังภาพที่ 20 |

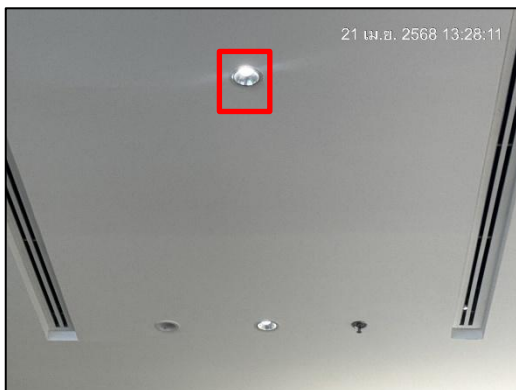
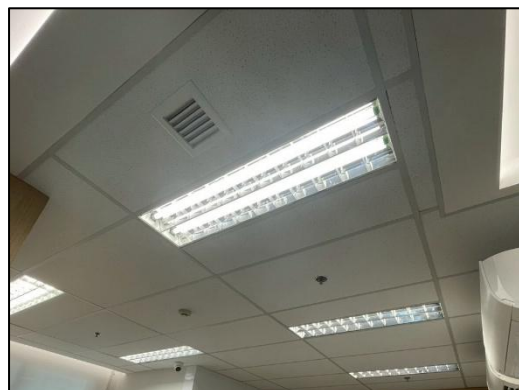
ภาพที่ 24 ไฟฟ้าส่องสว่าง

| องค์ประกอบทางสิ่งแวดล้อม<br>และคุณค่าต่างๆ | มาตรการป้องกันและแก้ไขผลกระทบสิ่งแวดล้อม | รายละเอียดการปฏิบัติตามมาตรการฯ | ปัญหา/อุปสรรค<br>และการแก้ไข | เอกสารอ้างอิง<br>รูปภาพหรือเอกสาร |
|---|---|---|---|---|
| | 4) กำหนดให้ใช้หลอดไฟฟ้าชนิดประหยัดไฟแบบ LED | - โครงการได้จัดให้มีการเลือกใช้หลอดไฟแบบ<br>ประหยัด พร้อมทั้งจัดให้มีสวิตช์ควบคุมแยก<br>เพื่อสะดวกในการเปิด-ปิด | - | - ดังภาพที่ 24 และ<br>ภาพที่ 62 |

| องค์ประกอบทางสิ่งแวดล้อม<br>และคุณค่าต่างๆ | มาตรการป้องกันและแก้ไขผลกระทบสิ่งแวดล้อม | รายละเอียดการปฏิบัติตามมาตรการฯ | ปัญหา/อุปสรรค<br>และการแก้ไข | เอกสารอ้างอิง<br>รูปภาพหรือเอกสาร |
|---|---|---|---|---|
| <b>3.4 การใช้ไฟฟ้าและการ<br/>อนุรักษ์พลังงาน (ต่อ)</b> | 5) เลือกใช้โคมไฟแบบมีแผ่นสะท้อนแสง เพื่อช่วยให้แสงสว่างจากหลอดไฟกระจายได้อย่างเต็มประสิทธิภาพ | - โครงการได้จัดให้มีการใช้โคมไฟแบบมีแผ่นสะท้อน เพื่อช่วยให้แสงสว่างจากหลอดไฟกระจายได้อย่างเต็มประสิทธิภาพ | - | - ดังภาพที่ 24 |

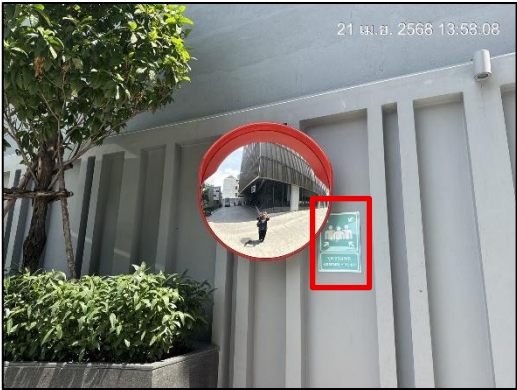
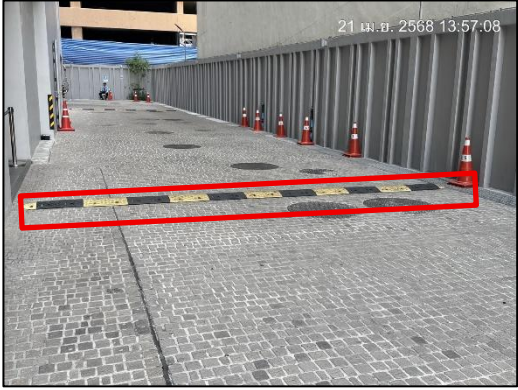
| <p>ภาพที่ 49 จุฬรวมพล</p> | <p>ภาพที่ 50 สันชะลอความเร็ว</p> |

| องค์ประกอบทางสิ่งแวดล้อม<br>และคุณค่าต่างๆ | มาตรการป้องกันและแก้ไขผลกระทบสิ่งแวดล้อม | รายละเอียดการปฏิบัติตามมาตรการฯ | ปัญหา/อุปสรรค<br>และการแก้ไข | เอกสารอ้างอิง<br>รูปภาพหรือเอกสาร |
|---|---|---|---|---|
| <b>1.3 เสียง</b> | <p>1) กำหนดให้มีสันชะลอความเร็ว บริเวณทางเดินรถชั้นล่างเพื่อจำกัดความเร็วของรถยนต์ภายในโครงการ และช่วยลดระดับเสียงที่เกิดจากการเดินรถ</p> <p>2) ปิดประกาศประชาสัมพันธ์ให้ผู้ขับรถภายในโครงการห้ามบีบแตรส่งเสียงดังรบกวนหากไม่มีเหตุจำเป็น</p> <p>3) ห้ามจอดรถยนต์และรถจักรยานยนต์ริมถนนภายในโครงการบริเวณโดยรอบอาคาร โครงการ</p> | <p>- โครงการจัดให้มีสันชะลอความเร็วบริเวณทางเดินรถชั้นล่าง เพื่อจำกัดความเร็วของรถยนต์ภายในโครงการ และช่วยลดระดับเสียงที่เกิดจากการเดินรถ</p> <p>- โครงการได้จัดทำป้ายห้ามบีบแตรในบริเวณถนนและพื้นที่จอดรถภายใน โครงการและกำชับผู้ที่เข้าใช้โครงการห้ามบีบแตร หากไม่จำเป็นพร้อมทั้งจัดให้มีเจ้าหน้าที่รักษาความปลอดภัยคอยดูแลอยู่ตลอดเวลา</p> <p>- โครงการกำชับให้เจ้าหน้าที่รักษาความปลอดภัยดูแลการจราจรไม่ให้จอดรถริมถนนและโดยรอบโครงการ</p> | - | - ดังภาพที่ 50 |

| องค์ประกอบทางสิ่งแวดล้อม<br>และคุณค่าต่างๆ | มาตรการป้องกันและแก้ไขผลกระทบสิ่งแวดล้อม | รายละเอียดการปฏิบัติตามมาตรการฯ | ปัญหา/อุปสรรค<br>และการแก้ไข | เอกสารอ้างอิง<br>รูปภาพหรือเอกสาร |
|---|---|---|---|---|
| <b>1.4 ความสั่นสะเทือน</b> | 1) กำหนดให้มีสันชะลอความเร็ว บริเวณทางเดินรถ<br>ชั้นล่างเพื่อจำกัดความเร็วของรถยนต์ภายใน<br>โครงการ และช่วยลดระดับการสั่นสะเทือนที่เกิด<br>จากการเดินรถ | - โครงการจัดให้มีสันชะลอความเร็วบริเวณทางเดินรถ<br>ชั้นล่าง เพื่อจำกัดความเร็วของรถยนต์ภายในโครงการ<br>และช่วยลดระดับเสียงที่เกิดจากการเดินรถ | - | - ดังภาพที่ 50 |

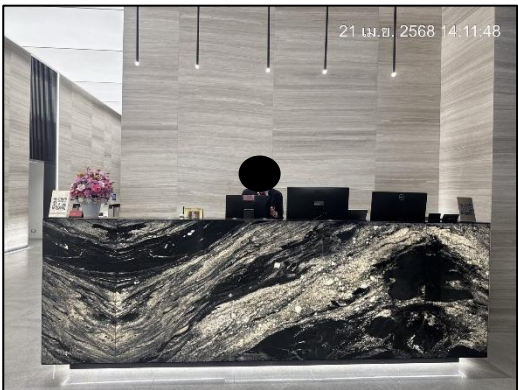
| <p>ภาพที่ 60 ไฟฟ้าฉุกเฉิน</p> | <p>ภาพที่ 61 ศูนย์รับเรื่องร้องเรียน</p> |

| องค์ประกอบทางสิ่งแวดล้อม<br>และคุณค่าต่างๆ | มาตรการป้องกันและแก้ไขผลกระทบสิ่งแวดล้อม | รายละเอียดการปฏิบัติตามมาตรการฯ | ปัญหา/อุปสรรค<br>และการแก้ไข | เอกสารอ้างอิง<br>รูปภาพหรือเอกสาร |
|---|---|---|---|---|
| <b>4.7 การบดบังสัญญาณวิทยุ<br/>โทรทัศน์ (ต่อ)</b> | <ul style="list-style-type: none"> <li>- เพื่อติดตาม ตรวจสอบ การแก้ไขปัญหาตามประเด็นที่มีการร้องเรียน</li> <li>- เพื่อรับฟังความคิดเห็น ปรีกษาหารือ ชี้แจง เจริจาสร้างความเข้าใจและข้อตกลงร่วมกัน เพื่อลดความขัดแย้งระหว่างโครงการกับชุมชนหรือผู้พักอาศัยที่อยู่ใกล้เคียงโดยรอบ</li> </ul> <p>3) จัดให้มีศูนย์ร้องเรียนและเจ้าหน้าที่รับเรื่องร้องเรียนกรณีที่ประชาชนได้รับผลกระทบจากการบดบังแสงแดด ทิศทางลม และการบดบังสัญญาณวิทยุโทรทัศน์ รวมถึงการสะท้อนของเงากระจกอาคาร โดยกำหนดระยะเวลาการแจ้งให้เจ้าของโครงการได้รับทราบผลกระทบตั้งแต่ช่วงก่อสร้างจนถึง 1 ปี แรกนับจากวันที่โครงการเปิดใช้อาคาร</p> | <p>- โครงการจัดให้มีคณะกรรมการประสานงานแก้ไขปัญหามาจากการพัฒนาโครงการ เพื่อให้เกิดกระบวนการปรึกษาหารือ และหาแนวทางลดผลกระทบสิ่งแวดล้อมที่เกิดจากการพัฒนาโครงการ</p> | - | - ดังภาพที่ 61 และภาคผนวกที่ 11 |
