โครงการ ศูนย์เวอเรนต้า สุขุมวิท 117 เป็นโครงการประเภทอาคารอยู่อาศัยรวม (อาคารชุด) ประกอบด้วย อาคารพักอาศัย สูง 34 ชั้น จำนวน 1 อาคาร และอาคารห้องเครื่องไฟฟ้า สูง 1 ชั้น จำนวน 1 อาคาร มีห้องชุดรวม 1,105 ห้อง (แบ่งเป็น ห้องชุดพักอาศัย จำนวน 1,099 ห้อง และห้องชุดเพื่อการพาณิชย์ (ร้านค้า) จำนวน 6 ห้อง) มีพื้นที่อาคารที่ใช้คิดอัตราส่วนกับพื้นที่ดินเท่ากับ 71,669.5 ตร.ม. จึงเข้าข่ายที่จะต้องจัดทำรายงานตามกฎหมายดังกล่าว ดังนั้น บริษัท ศูนย์เวอเรนต้า จำกัด (มหาชน) ได้มอบหมายให้บริษัท เอิร์ธ แอนด์ ซัน จำกัด เป็นผู้ดำเนินการจัดทำรายงานการประเมินผลกระทบสิ่งแวดล้อม เสนอให้สำนักงานนโยบายและแผนทรัพยากรธรรมชาติและสิ่งแวดล้อม (สผ.) กระทรวงทรัพยากรธรรมชาติและสิ่งแวดล้อมพิจารณา ซึ่งทางสำนักงานฯ ได้พิจารณาและนำเสนอรายงานการวิเคราะห์ผลกระทบสิ่งแวดล้อมด้านอาคาร การจัดสรรที่ดิน และบริการชุมชน ตามลำดับการพิจารณา ในการประชุมครั้งที่ 18/2561 เมื่อวันที่ 21 พฤศจิกายน 2561 คณะกรรมการผู้ชำนาญการฯ มีมติให้ความเห็นชอบรายงานการประเมินผลกระทบสิ่งแวดล้อมโครงการ ศูนย์เวอเรนต้า สุขุมวิท 117 ของบริษัท ศูนย์เวอเรนต้า จำกัด (มหาชน) โดยให้บริษัท ศูนย์เวอเรนต้า จำกัด (มหาชน) เจ้าของโครงการปฏิบัติตามมาตรการป้องกันและแก้ไขผลกระทบสิ่งแวดล้อม และมาตรการติดตามตรวจสอบคุณภาพสิ่งแวดล้อมที่เสนอไว้ในรายงานฯ อย่างเคร่งครัด ตามหนังส

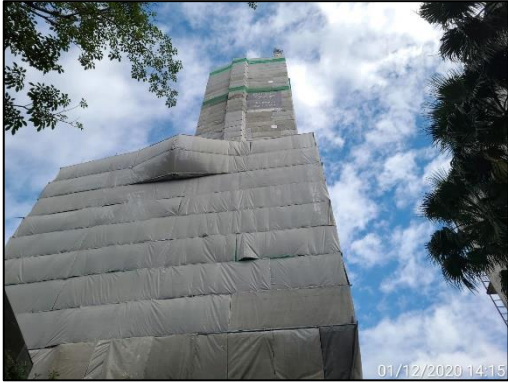
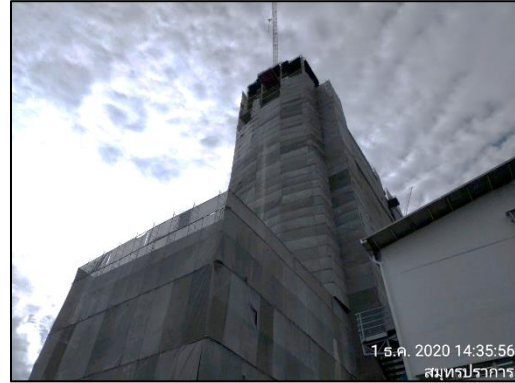
ภาพที่ 1.6-1 สถานภาพโครงการในปัจจุบัน

สถานภาพของโครงการ ณ เดือนธันวาคม 2563 พบว่า โครงการอยู่ในช่วงงาน โครงสร้าง แสดงสถานภาพการก่อสร้างในปัจจุบันได้ดังภาพที่ 1.6-1
