รายงาน
แผนและผลการดำเนินงานด้านการฟื้นฟูพื้นที่ทำเหมือง

บริษัท เอส ซี จี 1995 จำกัด
ประทานบัตรที่ 30296/16101
ร่วมแผนผังโครงการทำเหมืองเดียวกันกับ
ประทานบัตรที่ 30178/15387

ที่ตำบลท่าสะท้อน อำเภอพุนพิน จังหวัดสุราษฎร์ธานี

การรายงานวันที่ 25 เดือน ธันวาคม พ.ศ. 2564

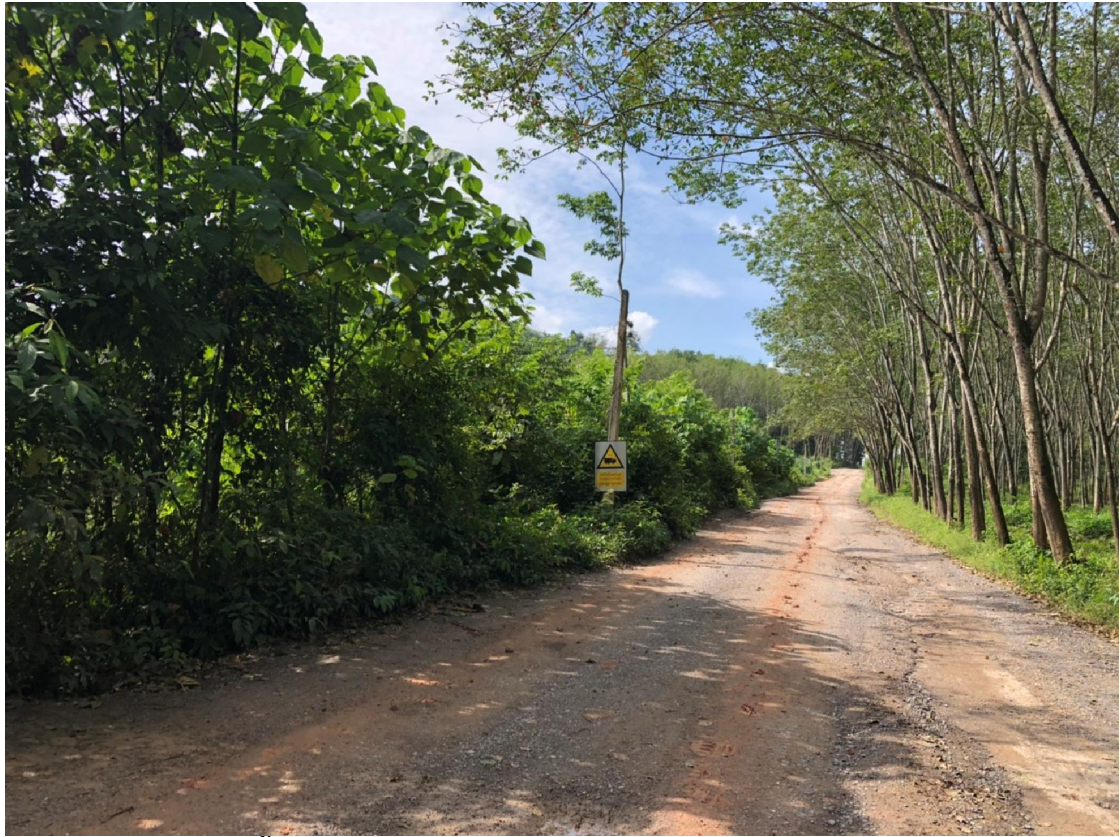
ภาพที่ 1 เส้นทางเข้าสู่พื้นที่โครงการ พร้อมป้ายเตือน

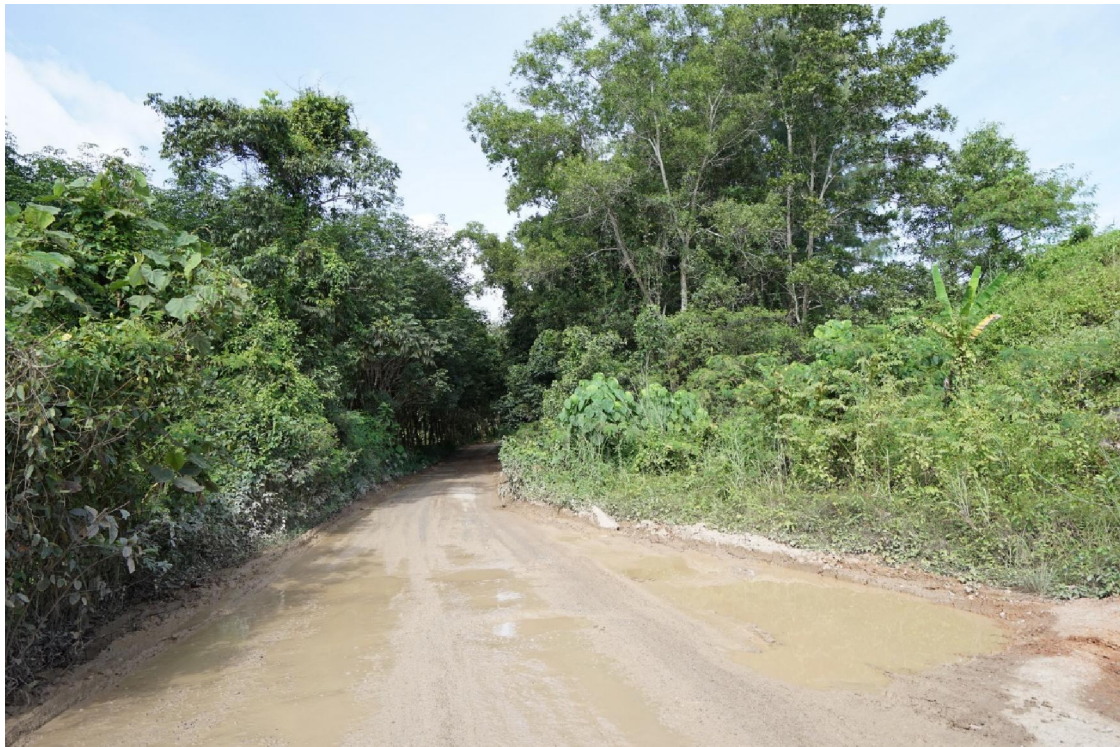
ภาพที่ 2 เส้นทางขนส่งแร่จากหน้าเหมืองไปยังโรงโม่ มีการราดน้ำลดฝุ่นอย่างสม่ำเสมอ

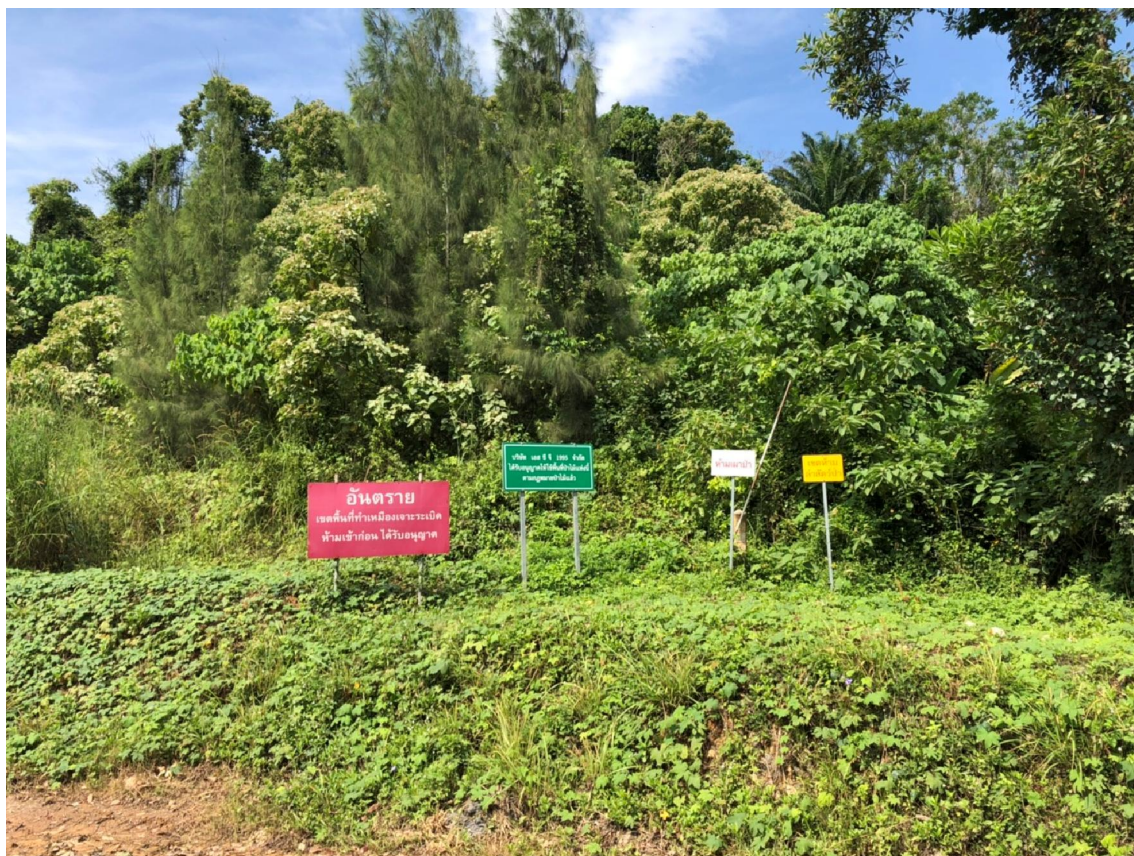
ภาพที่ 3 ป้ายเตือนเข้าเขตโครงการ

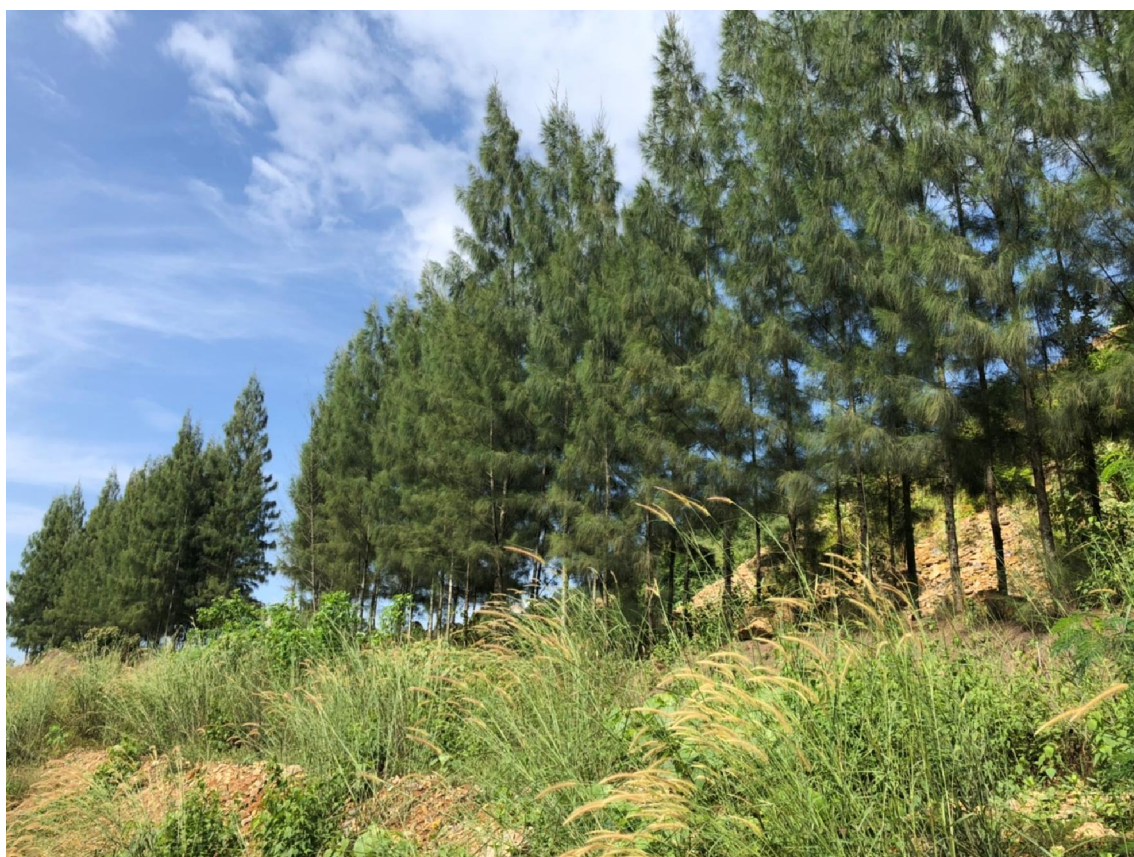
ภาพที่ 4 แนวต้นไม้ที่ปลูกไว้เมื่อช่วงแผนงานก่อนหน้านี้

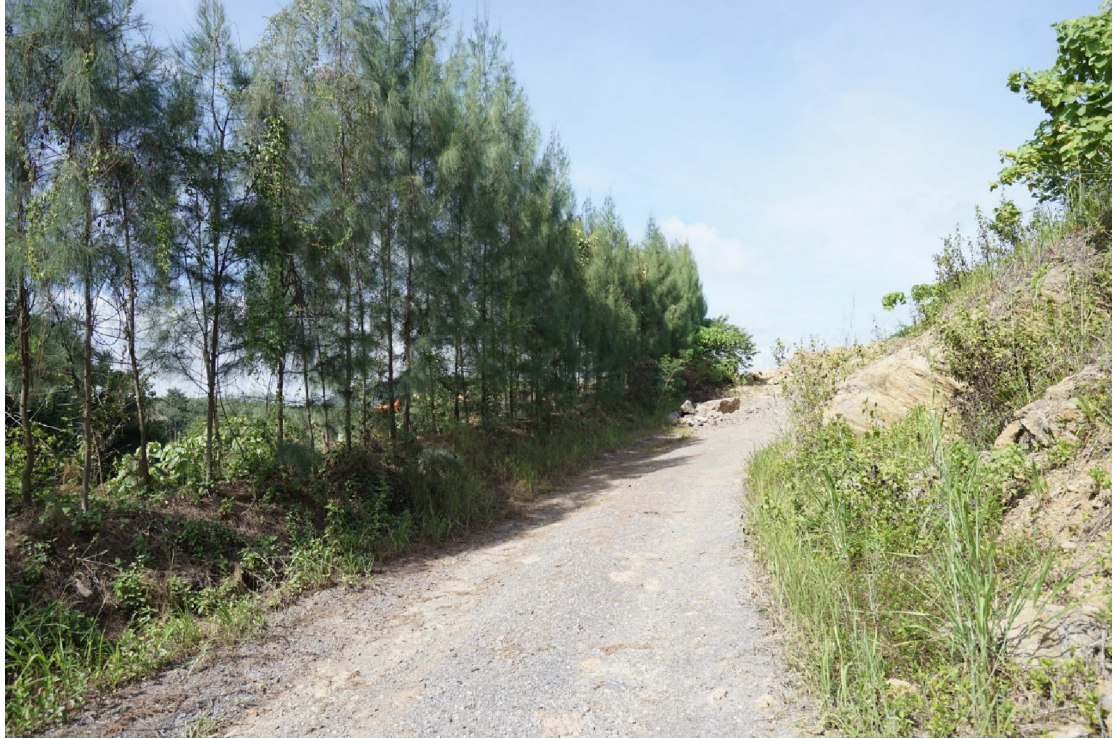
ภาพที่ 5 แนวต้นไม้ที่ปลูกเพิ่มเติมในช่วงที่ผ่านมา

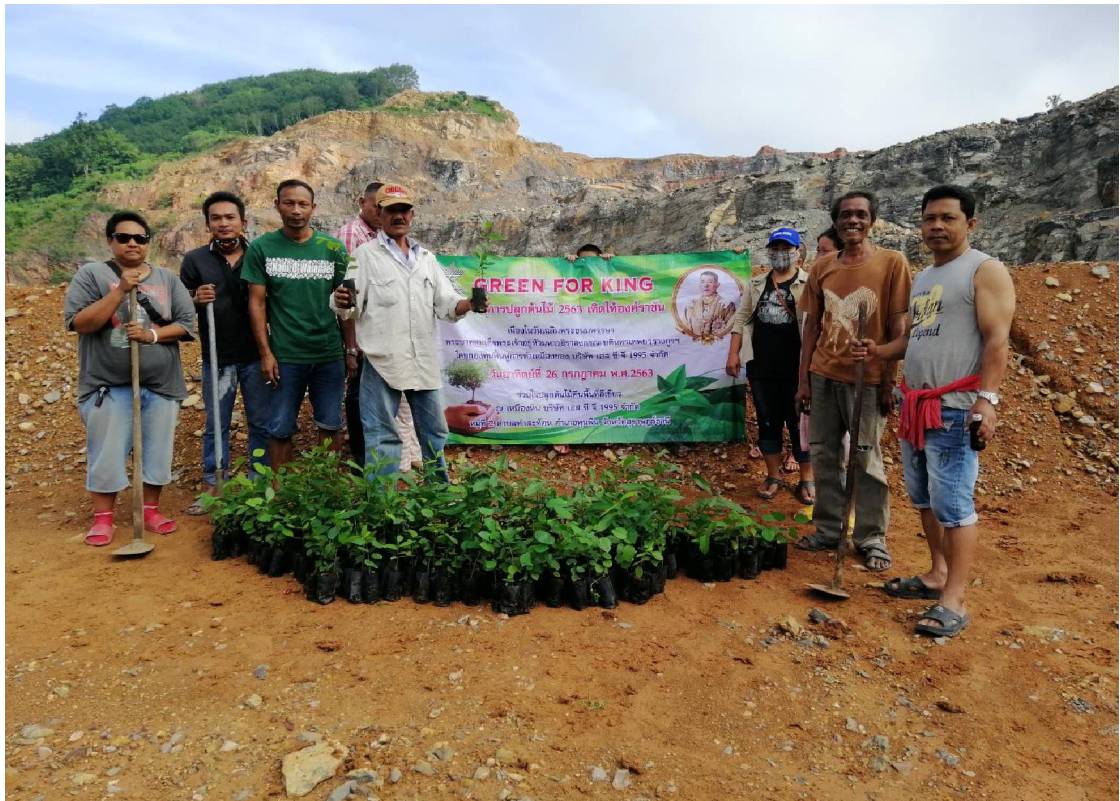
ภาพที่ 6 ภาพกิจกรรมการปลูกต้นไม้

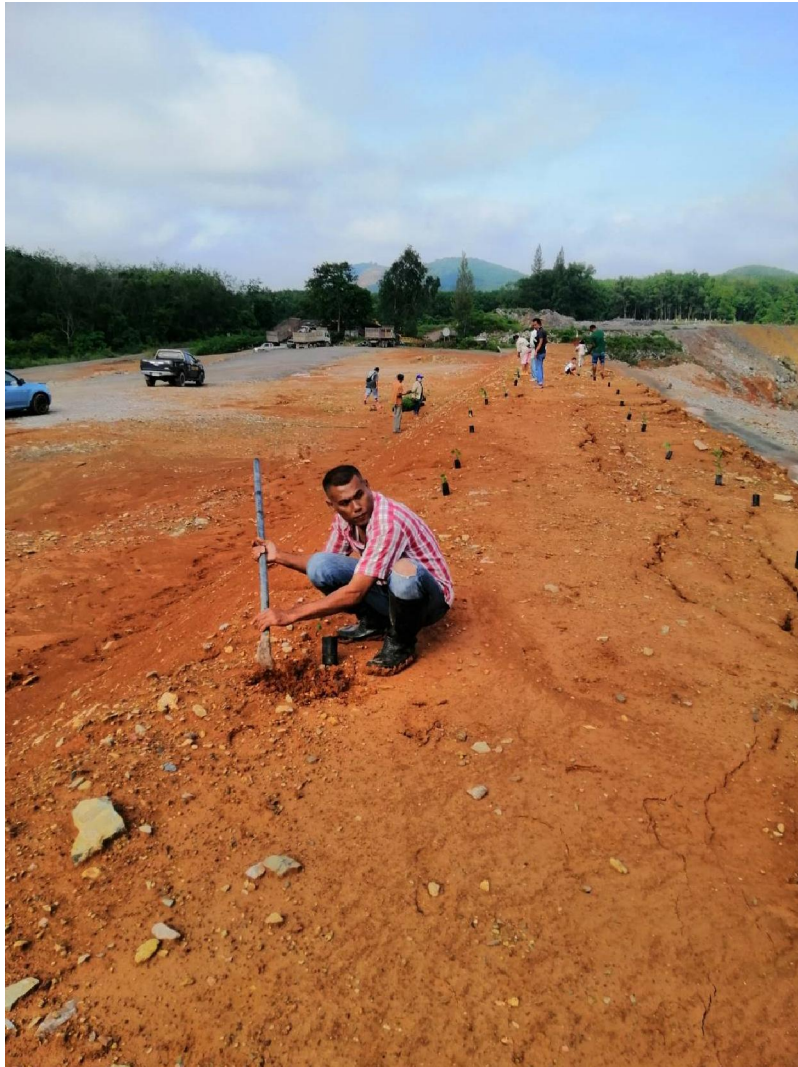
ภาพที่ 7 ภาพกิจกรรมการปลูกต้นไม้

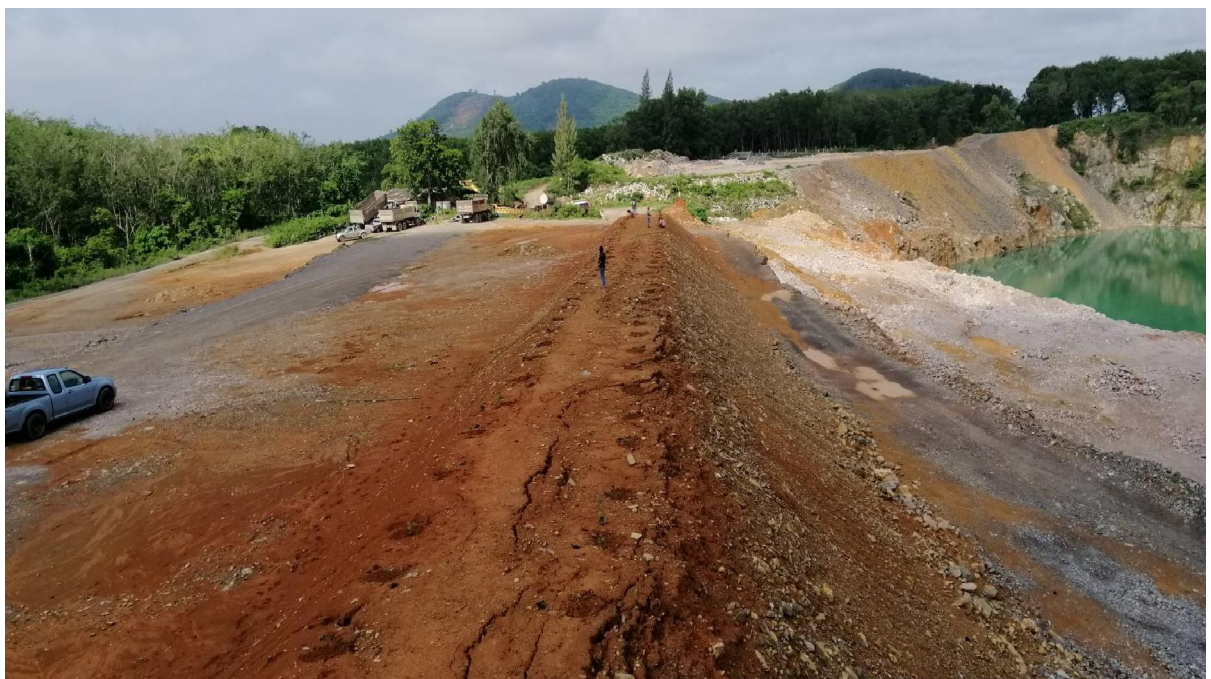
ภาพที่ 8 การปลูกต้นไม้และพืชคลุมดิน ตามคันดินขอบบ่อเหมือง

วิธีการดำเนินการ รอบ ๆ กองเปลือกดิน มีการปรับความลาดชันและปลูกพืชคลุมดิน ป้องกันการกัดเซาะจากน้ำ

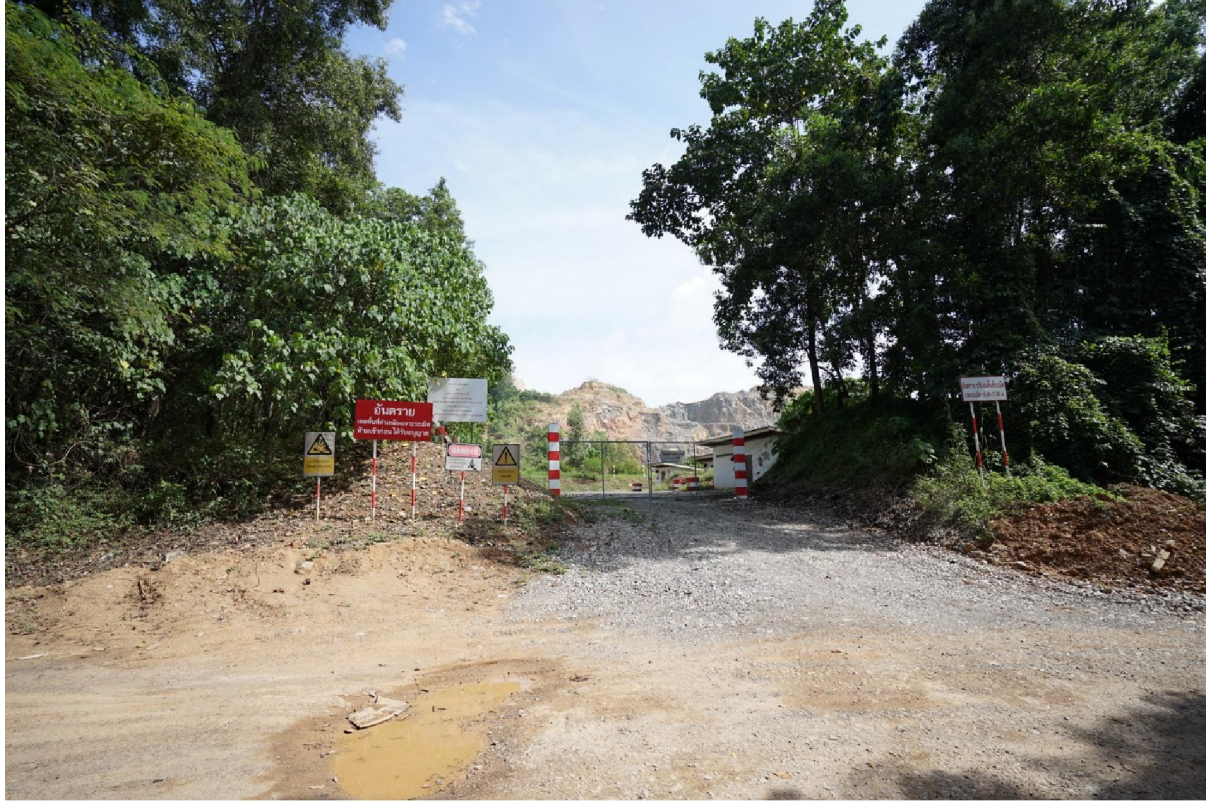
ภาพที่ 9 บริเวณอาคารเก็บวัตถุดิบ

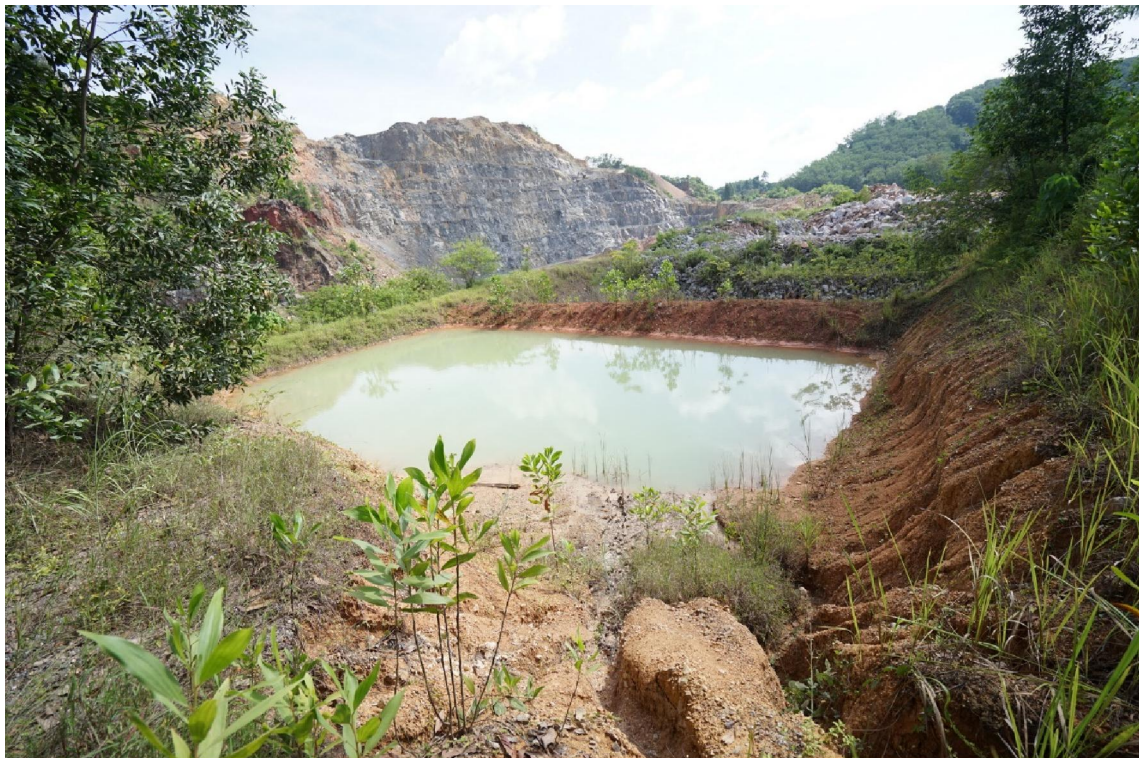
ภาพที่ 10 สภาพบ่อดักตะกอน และการปลูกต้นไม้รอบ ๆ พื้นที่ว่าง

วิธีการดำเนินการ ดูแลบ่อดักตะกอนที่เคยขุดไว้ให้อยู่ในสภาพสมบูรณ์ มีการขุดลอกตะกอนออกจากบ่อเป็นประจำ ประสิทธิภาพของบ่อเพียงพอต่อปริมาณน้ำและตะกอนที่ไหลลงบ่อ
