ตรวจสอบท่อคอนกรีตเสริมเหล็ก (Box Culvert)

Unity Engineering and Consultancy Services Co., Ltd.

Report No. : 2018-00427

รายงาน : ตรวจสอบท่อคอนกรีตเสริมเหล็ก (Box Culvert)  
สถานที่ : คลังน้ำมันร่วม เซฟรอน บางจาก สุราษฎร์ธานี เลขที่ 104/1 ทางหลวง  
หมายเลข 4079 (ถนนสายปากน้ำ) ตำบลบางกุ้ง อำเภอเมืองสุราษฎร์ธานี  
จังหวัดสุราษฎร์ธานี  
วันที่ตรวจสอบ : 25 - 29 มิถุนายน 2561  
ผู้ตรวจสอบ :

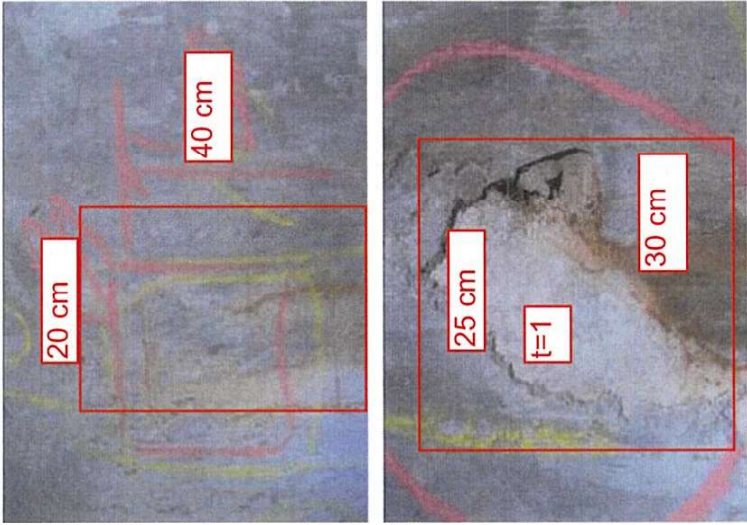
ลำดับ	รูปถ่าย	ตำแหน่ง	รายละเอียดการตรวจสอบ และข้อเสนอแนะการแก้ไข
1

<p>ตำแหน่ง</p> <p>Grid line 1-2B</p>	<ul style="list-style-type: none"> <li>ลักษณะทางกายภาพ <ul style="list-style-type: none"> <li>พบมีรอยน้ำรั่วซึมผ่านผนังคอนกรีต และมีวงของผนังคอนกรีตภายในมีการฉาบปิดผิวไว้ ทำให้ไม่สามารถมองเห็นรอยแตกร้าวที่ชัดเจนได้</li> </ul> </li> <li>วิธีการแก้ไข <ol style="list-style-type: none"> <li>สกัดผิวปูนฉาบบริเวณที่มีคราบน้ำออกให้เห็นรอยแตกร้าว</li> <li>ตรวจสอบสภาพผิวคอนกรีต และโครงสร้างว่าเกิดความเสียหายไปถึงเหล็กเสริมหรือไม่ก่อนการซ่อมแซม <ul style="list-style-type: none"> <li>หากเหล็กเสริมไม่เกิดความเสียหายใช้ PU Foam ในการซ่อมแซม เพื่อหยุดการรั่วซึมของน้ำ</li> <li>หากเหล็กเสริมมีความเสียหายเช่นเป็นสนิม ควรทำการแก้ไขเหล็กเสริมเช่นใช้น้ำยาหยุดสนิม หรือตัดต่อเหล็กเสริมใหม่ และเปิดด้วยคอนกรีตซ่อมแซม โครงสร้างชนิดไม่หดตัว</li> </ul> </li> </ol> </li> </ul>

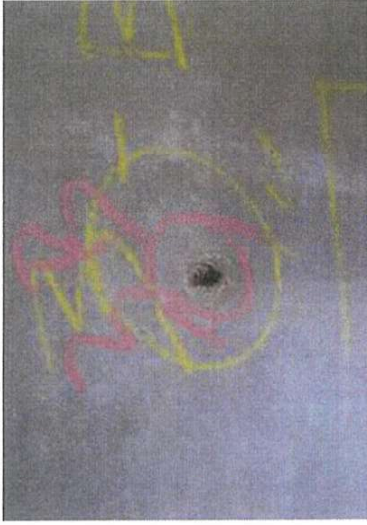
ลำดับ	รูปถ่าย	ตำแหน่ง	รายละเอียดการตรวจสอบ และข้อเสนอแนะการแก้ไข
2

Grid line 2-3B	<ul style="list-style-type: none"> <li>ลักษณะทางกายภาพ พบมีเศษไม้ปูนอยู่ในโครงสร้างเสริมภายในโครงสร้างเกิดสนิม</li> <li>วิธีการแก้ไข               <ol style="list-style-type: none"> <li>สกัดเอาเศษวัสดุออกจาก</li> <li>ทำความสะอาดผิวบริเวณ</li> <li>ปิดด้วยคอนกรีตซ่อมแซม</li> </ol> </li> </ul>
3

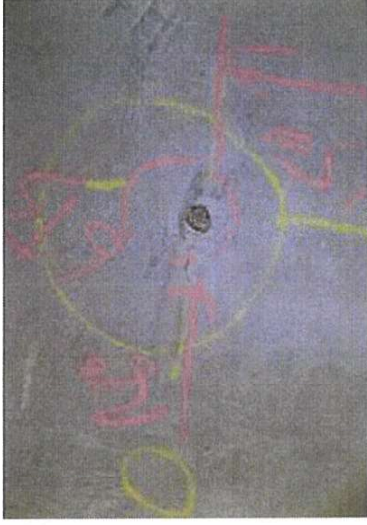
Grid line 5-6B	<ul style="list-style-type: none"> <li>ลักษณะทางกายภาพ พบมีเศษไม้ปูนอยู่ในโครงสร้างเสริมภายในโครงสร้างเกิดสนิม</li> <li>วิธีการแก้ไข               <ol style="list-style-type: none"> <li>สกัดเอาเศษวัสดุออกจาก</li> <li>ทำความสะอาดผิวบริเวณ</li> <li>ปิดด้วยคอนกรีตซ่อมแซม</li> </ol> </li> </ul>

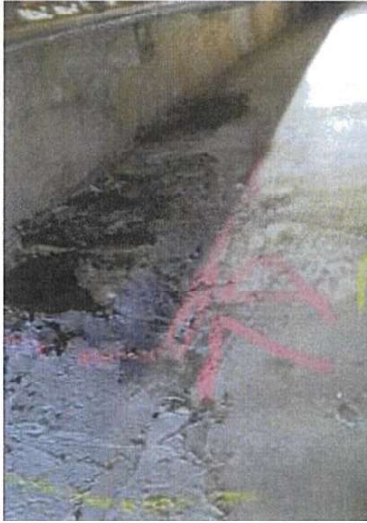
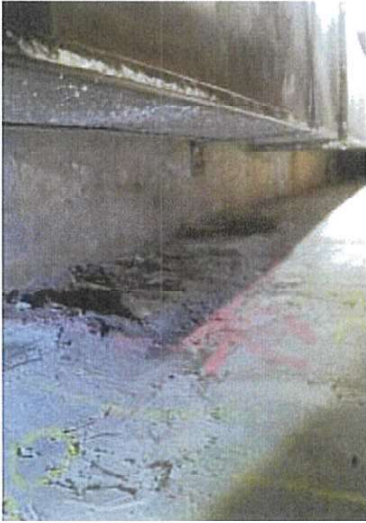
ลำดับ	รูปถ่าย	ตำแหน่ง	รายละเอียดการตรวจสอบ และข้อเสนอแนะการแก้ไข
4

Grid line 6-7B	<ul style="list-style-type: none"> <li>ลักษณะทางกายภาพ <ul style="list-style-type: none"> <li>พบมีรอยน้ำรั่วซึมผ่านผนังคอนกรีตบริเวณผิวของผนังคอนกรีตภายในมีการฉาบปิดชัดเจนได้</li> </ul> </li> <li>วิธีการแก้ไข <ol style="list-style-type: none"> <li>สกัดผิวปูนฉาบบริเวณที่มีคราบน้ำออก</li> <li>ตรวจสอบสภาพผิวคอนกรีต และโคหรือไม่ก่อนการซ่อมแซม</li> </ol> <ul style="list-style-type: none"> <li>หากเหล็กเสริมไม่เกิดความเสียหายรั่วซึมของน้ำ</li> <li>หากเหล็กเสริมมีความเสียหายให้นายาหยุดสนิม หรือตัดต่อเหล็กโครงสร้างชนิดไม่หล่อตัว</li> </ul> </li> </ul>

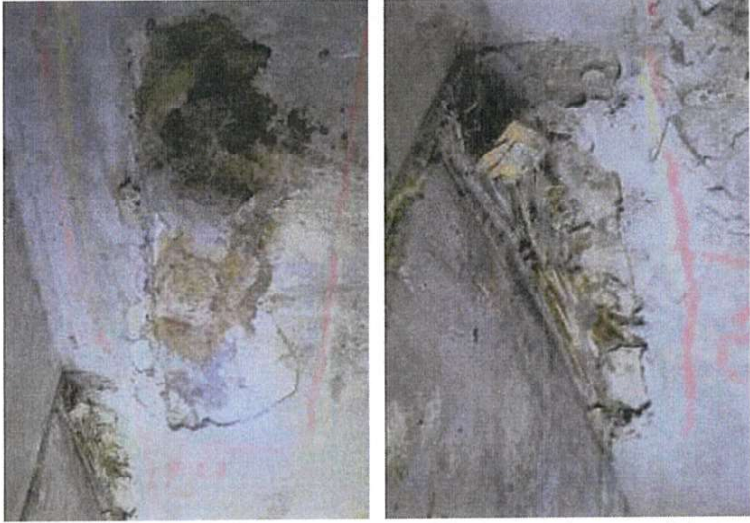
ลำดับ	รูปถ่าย	ตำแหน่ง	รายละเอียดการตรวจสอบ และข้อเสนอแนะการแก้ไข
5

Grid line 8-9B	<ul style="list-style-type: none"> <li>ลักษณะทางกายภาพ                     <ul style="list-style-type: none"> <li>พบมีเศษปูนอยู่ในโครงสร้างคอนกรีต ครัวนอก และปิดผิวโครงสร้าง เพื่อให้เหล็กเสริมภายในโครงสร้างเกิดสนิม</li> </ul> </li> <li>วิธีการแก้ไข                     <ol style="list-style-type: none"> <li>สกัดเอาเศษวัสดุออกจากโครงสร้าง</li> <li>ทำความสะอาดผิวบริเวณที่จะซ่อมแซม</li> <li>ปิดด้วยคอนกรีตซ่อมแซมโครงสร้างชนิดไม่หดตัว</li> </ol> </li> </ul>

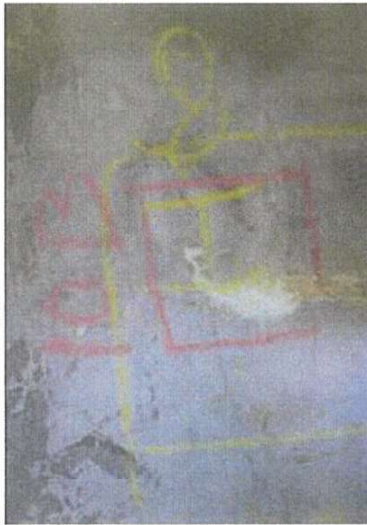
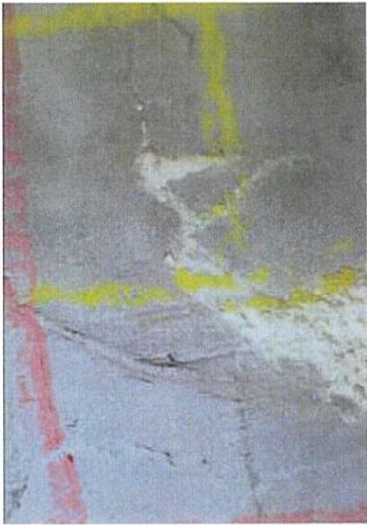
ลำดับ	รูปถ่าย	ตำแหน่ง	รายละเอียดการตรวจสอบ และข้อเสนอแนะการแก้ไข
6

Grid line 9-10B	<ul style="list-style-type: none"> <li>ลักษณะทางกายภาพ                     <ul style="list-style-type: none"> <li>พบรอยร้าวที่ผนังปูนฉาบและผิวของผนังคอนกรีตภายในมีการฉาบปิดผิวไว้ ทำให้ไม่สามารถมองเห็นรอยแตกที่ชัดเจนนได้</li> </ul> </li> <li>วิธีการแก้ไข                     <ol style="list-style-type: none"> <li>สกัดผิวปูนฉาบบริเวณที่มีร้าวบนำออกให้เห็นรอยแตกทั่ว</li> <li>ตรวจสอบหรือไม่ก่                         <ul style="list-style-type: none"> <li>- หากก่</li> </ul> </li> <li>รื้อทิ้ง                         <ul style="list-style-type: none"> <li>- หากก่</li> </ul> </li> <li>นำย                         <ul style="list-style-type: none"> <li>- โครง</li> </ul> </li> </ol> </li> </ul>

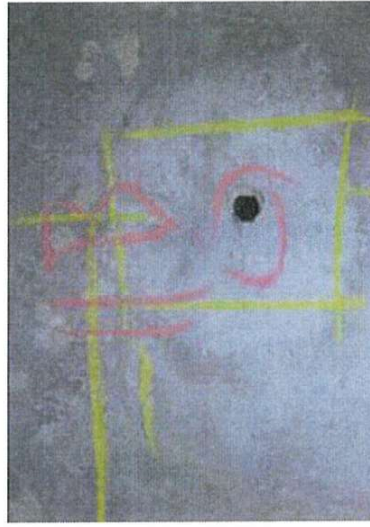
ลำดับ	รูปถ่าย	ตำแหน่ง	รายละเอียดการตรวจสอบ และข้อเสนอแนะการแก้ไข
7

Grid line 10-11B	<ul style="list-style-type: none"> <li>ลักษณะทางกายภาพ พบมีเศษไม้ปูนอยู่ในโครงสร้างเสริมภายในโครงสร้างเกิดสนิม</li> <li>วิธีการแก้ไข               <ol style="list-style-type: none"> <li>สกัดเอาเศษวัสดุออกจากโครงสร้าง</li> <li>ทำความสะอาดผิวบริเวณที่</li> <li>ปิดด้วยคอนกรีตซ่อมแซมโครงสร้าง</li> </ol> </li> </ul>
8

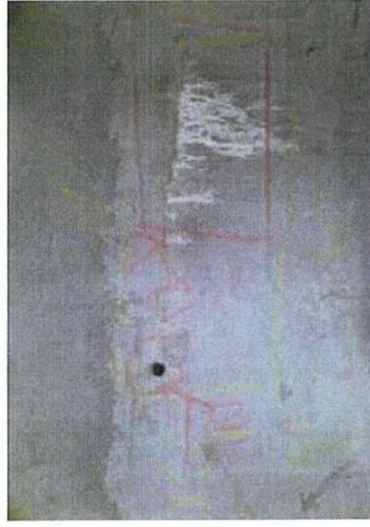
Grid line 11-12B	<ul style="list-style-type: none"> <li>ลักษณะทางกายภาพ 1. พบมีเศษไม้ปูนอยู่ในโครงสร้างเสริมภายในโครงสร้าง</li> <li>พบมีรอยน้ำรั่วซึมผ่านผนัง ทำให้ไม่สามารถมองเห็น</li> <li>วิธีการแก้ไข รายละเอียดการแก้ไขตาม</li> </ul>

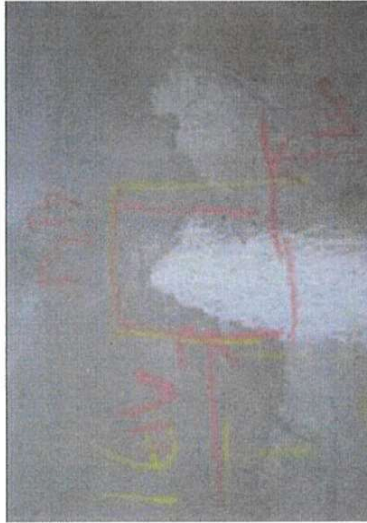
ลำดับ	รูปถ่าย	คำแห	อัยการตรวจสอบ และข้อเสนอแนะการแก้ไข
9

<p>Grid line 12-13B</p>	<p>W</p> <p>เป็นโครงสร้างคอนกรีต ครอบนอก และปิดผิวโครงสร้าง เพื่อให้โครงสร้างเกิดสนิม</p> <p>ผ่านผนังคอนกรีต และผิวของผนังคอนกรีตภายในมีการฉาบปิดผิว</p> <p>มองเห็นรอยแตกกว้างที่ชัดเจนได้</p> <p>แก้ไขตามรายการที่ 1 และรายการที่ 2</p>

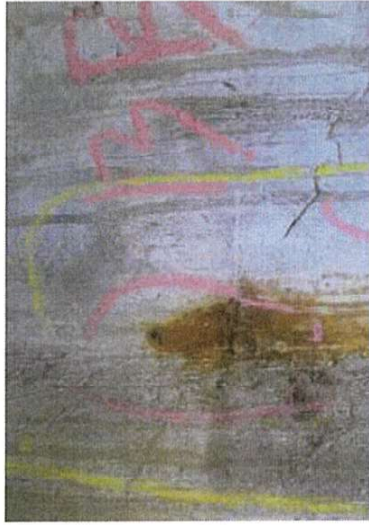
ลำดับ	รูปถ่าย	ตำแหน่ง	รายละเอียดการตรวจ
10

Grid line 13-14B	<ul style="list-style-type: none"> <li>ลักษณะทางกายภาพ               <ol style="list-style-type: none"> <li>พบมีเศษไม้ปูนอยู่ในโครงสร้างเหล็กเสริมภายในโครงสร้างได้</li> <li>พบมีรอยน้ำรั่วซึมผ่านผนังค้ำ</li> </ol> </li> <li>วิธีการแก้ไข               <p>รายละเอียดการแก้ไขตามร</p> </li> </ul>
11

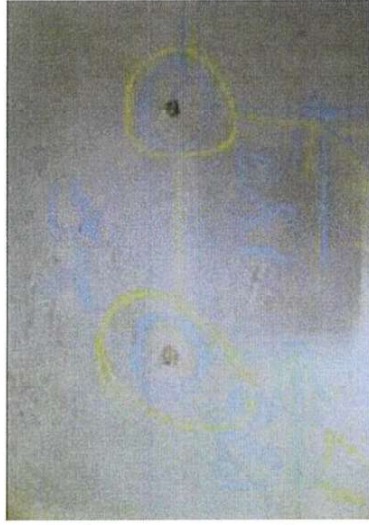
Grid line 2-3D	<ul style="list-style-type: none"> <li>ลักษณะทางกายภาพ               <p>พบมีเศษไม้ปูนอยู่ในเสริมภายในโครงสร้างเก็</p> </li> <li>วิธีการแก้ไข               <ol style="list-style-type: none"> <li>สกัดเอาเศษวัสดุ</li> <li>ทำความสะอาด</li> <li>ปิดด้วยคอนกรีต</li> </ol> </li> </ul>

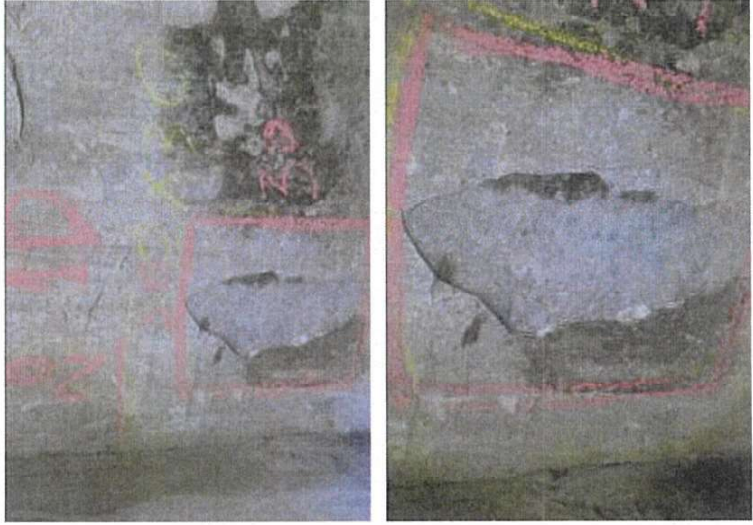
ลำดับ	รูปถ่าย	ตำแหน่ง	รายละเอียดการตรวจสอบ และข้อเสนอแนะการแก้ไข
12

<p>Grid line 1-2D</p>	<ul style="list-style-type: none"> <li>ลักษณะทางกายภาพ พบผิวปูนฉาบผนัง Box Culvert หลุดร่อน</li> <li>วิธีการแก้ไข การหลุดร่อนของปูนฉาบบริเวณนี้ไม่มีผลกระทบกับโครงสร้างไม่ทำการซ่อมแซมได้ แต่ถ้าจะดำเนินการจะดำเนินการก่อนจะทำพื้นผิวให้สะอาดและฉาบ</li> </ul>

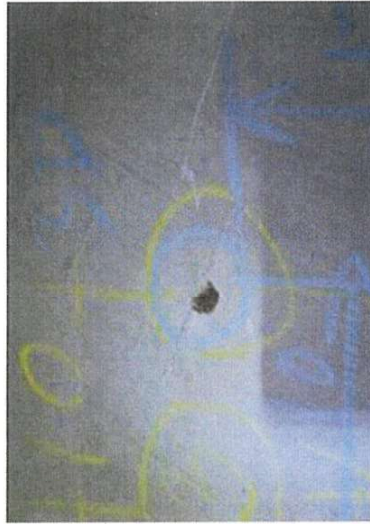
ลำดับ	รูปถ่าย	ตำแหน่ง	รายละเอียดการตรวจสอบ และข้อเสนอแนะการแก้ไข
13

Grid line 3-4D	<p>ลักษณะทางกายภาพมีเศษไม้ปูนเสริมภายในโครงสร้าง</p> <ul style="list-style-type: none"> <li>วิธีการแก้ไข             <ol style="list-style-type: none"> <li>สกัดเอาเศษ</li> <li>ทำความสะอาด</li> <li>ปิดด้วยคอนกรีต</li> </ol> </li> </ul> <p>เพื่อให้เหล็ก</p>
14

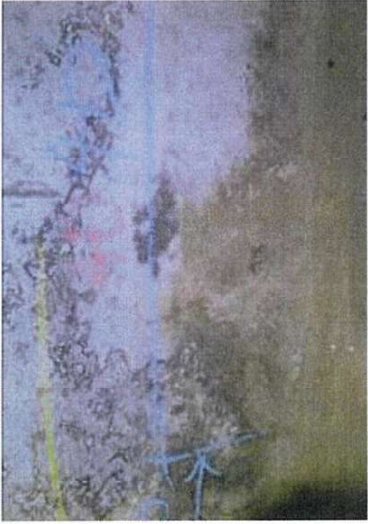
Grid line 4-5D	<p>ลักษณะทางกายภาพมีรอยน้ำรั่วซึมผิวของผนังคอนกรีตมาก</p> <ul style="list-style-type: none"> <li>วิธีการแก้ไข             <ol style="list-style-type: none"> <li>ใช้ PU Foam ในก</li> </ol> </li> </ul> <p>Box Culvert และ แยกที่ชำรุด Culvert</p>

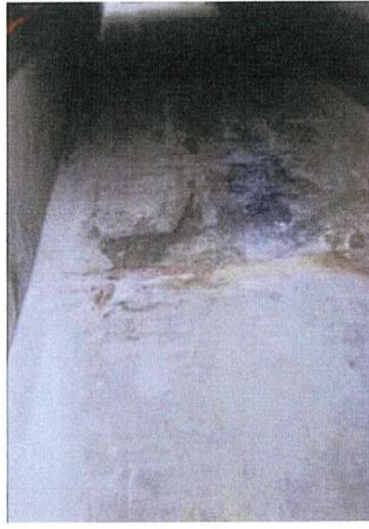
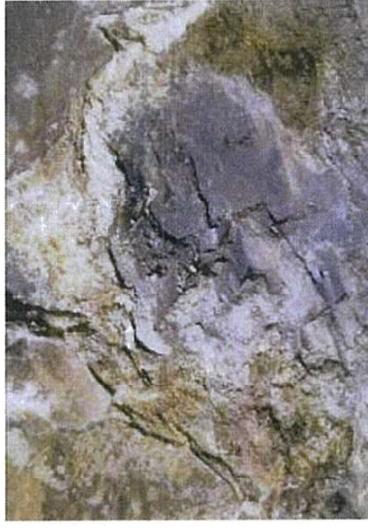
ลำดับ	รูปถ่าย	ตำแหน่ง	รายละเอียดการตรวจสอบ และข้อเสนอแนะการแก้ไข
16

Grid line 9-10D	<p>ผนังคอนกรีตภายในมีการฉาบปิดผิวไว้ และบางส่วนมีการกระเทาะหลุดร่อนของ</p> <p>กัณฐิพูนฉาบ และผิวคอนกรีตที่หลุดร่อน</p>

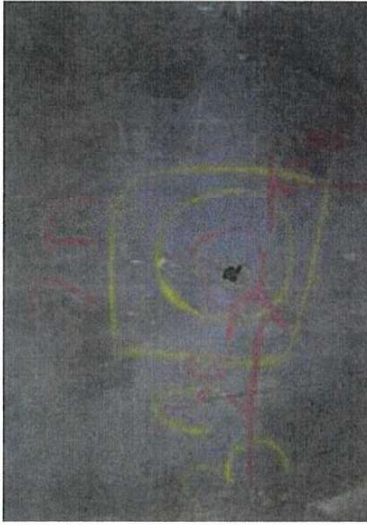
ลำดับ	รูปถ่าย	ตำแหน่ง	รายละเอียดการตรวจสอบ และข้อเสนอแนะการแก้ไข
17

Grid line 9-10D	<ul style="list-style-type: none"> <li>ลักษณะทางกายภาพ พบมีเศษไม้ปูนอยู่ในโครงสร้างคอนกรีตคานำออก และเปิดผิวโครงสร้าง เพื่อให้เหล็กเสริมภายในโครงสร้างเกิดสนิม</li> <li>วิธีการแก้ไข <ol style="list-style-type: none"> <li>สกัดเอาเศษวัสดุออกจากโครงสร้าง</li> <li>ทำความสะอาดผิวบริเวณที่จะซ่อมแซม</li> <li>ปิดด้วยคอนกรีตซ่อมแซมโครงสร้างชนิดไม่หดตัว</li> </ol> </li> </ul>
18

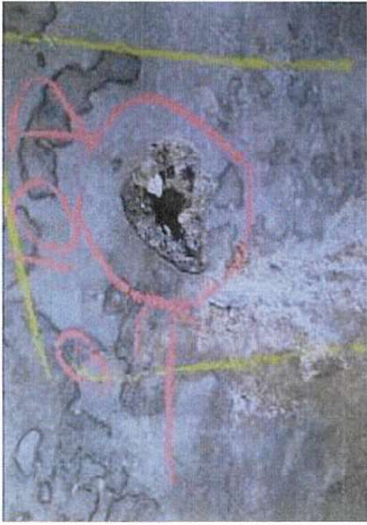
Grid line 10-11D	<ul style="list-style-type: none"> <li>ลักษณะทางกายภาพ พบมีเศษไม้ปูนอยู่ในโครงสร้างคอนกรีตคานำออก และเปิดผิวโครงสร้าง เพื่อให้เหล็กเสริมภายในโครงสร้างเกิดสนิม</li> <li>วิธีการแก้ไข <ol style="list-style-type: none"> <li>สกัดเอาเศษวัสดุออกจากโครงสร้าง</li> <li>ทำความสะอาดผิวบริเวณที่จะซ่อมแซม</li> <li>ปิดด้วยคอนกรีตซ่อมแซมโครงสร้างชนิดไม่หดตัว</li> </ol> </li> </ul>

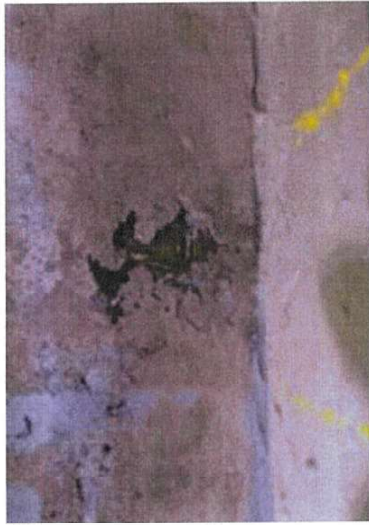
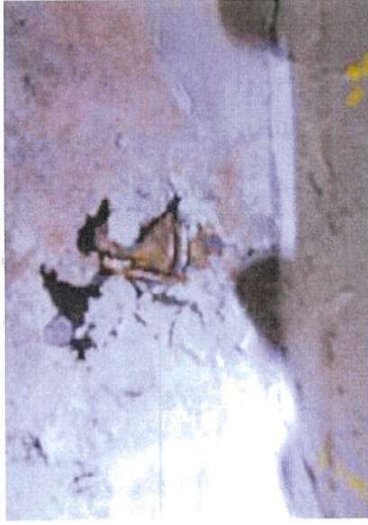
ลำดับ	รูปถ่าย	ตำแหน่ง	รายละเอียดการตรวจสอบ และข้อเสนอแนะการแก้ไข
19

Grid line 6-7A	<ul style="list-style-type: none"> <li>ลักษณะทางกายภาพ</li> <li>พบเพดาน Box Culvert โครงสร้างเป็นโพรงเห็นเหล็กเสริม</li> <li>สีของเบต</li> </ul>
