เอกสารแนบที่ 6 รายงานการสำรวจสภาพอาคาร
ข้างเคียง โครงการก่อสร้างอาคาร
ก่อนเริ่มงานโครงสร้างอาคาร

รายงานการสำรวจสภาพอาคารข้างเคียง โครงการก่อสร้างอาคาร

"ดี เอสเทลล์ พรีเมียมพงษ์"

โครงการก่อสร้าง	: งานก่อสร้างอาคารโครงการ "ดี เอสเทลล์ พรีเมียมพงษ์" สูง 36 ชั้น ชั้นใต้ดิน 1 ชั้น จำนวน 1 หลัง
เจ้าของโครงการ	: Raimon Land Twenty Six Co., Ltd.
ที่ตั้งโครงการ	: ถนนสุขุมวิท ซอยสุขุมวิท 26 แขวงคลองเตย เขตคลองเตย กรุงเทพมหานคร
ผู้รับเหมางานเสาเข็มเจาะ	: Thai Bauer Co.,LTD
ผู้รับเหมางานโครงสร้าง	: บริษัท พรีเมียม จำกัด (มหาชน)
ระยะเวลางานก่อสร้าง ทั้งโครงการ	: เริ่มงาน วันที่ 13 มกราคม 2563 กำหนดแล้วเสร็จ วันที่ 30 กันยายน 2564
วันที่สำรวจ	: ระหว่างวันที่ 10 -21 มกราคม 2563
พนักงานสำรวจ	: [REDACTED]

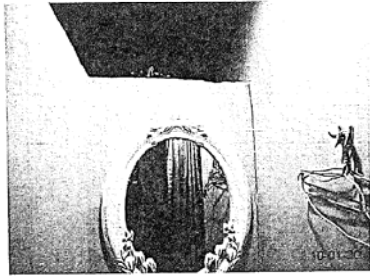
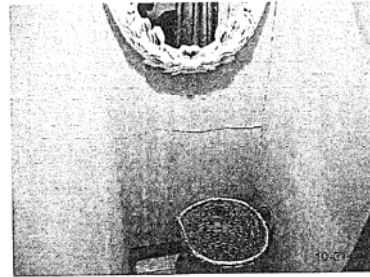
รูปที่ 29-30

- ชั้นที่ 1. - มีรอยแตกร้าวบนผนัง และรอยแตกแยกมุมห้องแต่งตัว (รูปที่ 29-30)
- มีรอยแตกร้าวมุมห้องครัว (รูปที่ 33-34)
- มีกระเบื้องพื้นหลุดล่อน 2 แผ่นห้องครัว (รูปที่ 35-36)
- มีรอยแตกร้าวฝ้าเพดาน และคราบน้ำห้องครัว (รูปที่ 39-40)
ชั้นลอย - ไม่พบความเสียหาย (รูปที่ 41-44)
ชั้นที่ 2 - ไม่พบความเสียหาย (รูปที่ 45-56)
ชั้นที่ 3 - ไม่พบความเสียหาย (รูปที่ 57-66)
ชั้นที่ 4 - มีรอยแตกร้าวเพดานหน้าห้องน้ำ (รูปที่ 75-76)
ชั้นที่ 5 - ไม่พบความเสียหาย (รูปที่ 77-84)

ห้องรอยแตกหัวและรอยแตกแยกห้องครัว

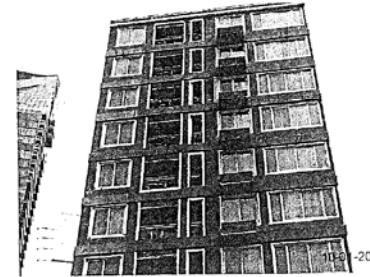
รูปที่ 125-126
สภาพผนังอาคารด้านหลังติดโครงการ

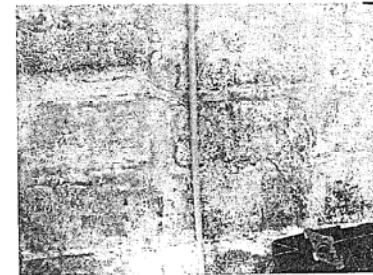
รูปที่ 185-186
สภาพกำแพงด้านโครงการ

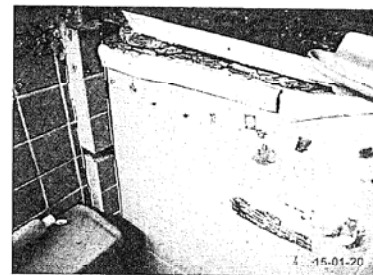
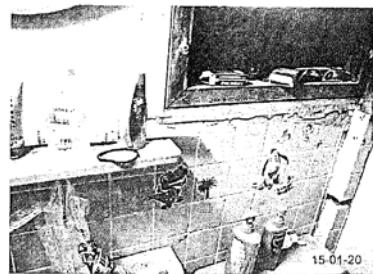
รูปที่ 313-314

สภาพความเสียหายภายในห้องน้ำ
