บทที่ 3

ผลการปฏิบัติตามมาตรการติดตามตรวจสอบผลกระทบสิ่งแวดล้อม

รายงานผลการปฏิบัติตามมาตรการป้องกันและแก้ไขผลกระทบสิ่งแวดล้อมและมาตรการติดตามตรวจสอบผลกระทบสิ่งแวดล้อม
โครงการประตุน้ำท่าแห่งใหม่ จังหวัดพิจิตร ประจำปีงบประมาณ พ.ศ. 2565 ฉบับที่ 2/2565

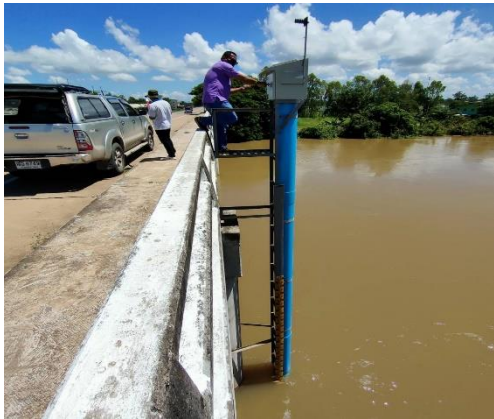
<p>ภาพที่ 3-2 สถานีท่าแห (Y.67)</p>	<p>เสาตรวจวัดระดับน้ำบริเวณประตุน้ำ จะดำเนินการติดตั้งเมื่อมีการก่อสร้างประตุน้ำแล้วเสร็จ ในส่วนของเสาตรวจวัดระดับน้ำบริเวณท้ายน้ำ จะดำเนินการติดตั้งในปีงบประมาณ พ.ศ. 2567</p>
