ภาคผนวก ค

เอกสารประกอบการปฏิบัติตามมาตรการด้านสิ่งแวดล้อม

- 19ค นโยบายคุณภาพ ความมั่นคง ความปลอดภัย อาชีวอนามัย สิ่งแวดล้อม การจัดการพลังงาน การบริหารความต่อเนื่องธุรกิจ และการแสดงความรับผิดชอบต่อสังคม โรงแยกก๊าซธรรมชาติชนอม

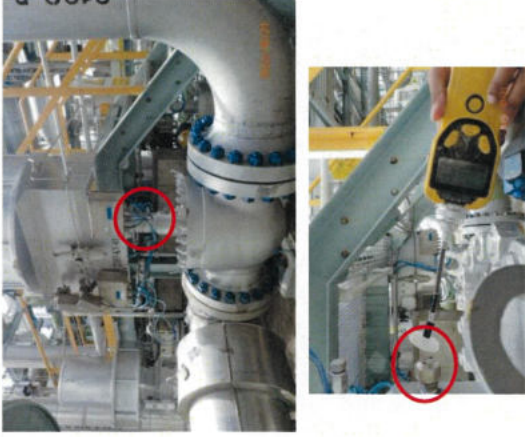
ลำดับที่	วันที่	P	C	M	O	PRD	S	F	V	รายละเอียดจุดตรวจวัด	ผลการตรวจวัด	บันทึกภาพ
1	21/10/2565									จุดอัดจารบีของ Valve 2103-KV-013	พบการรั่วไหลเล็กน้อยตรวจสอบ ด้วย PID = 30.5 PPM (ไม่เกิน 500 PPM ตามมาตรฐาน)

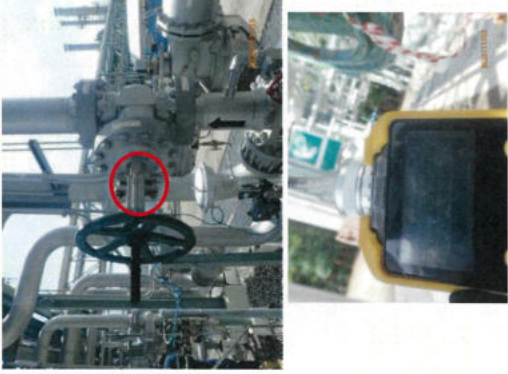
2	3/11/2565									Stem Gate valve บริเวณใกล้ Valve 2110-FV-031	พบการรั่วไหลเล็กน้อยตรวจสอบ ด้วย PID = 32.9 PPM (ไม่เกิน 500 PPM ตามมาตรฐาน)

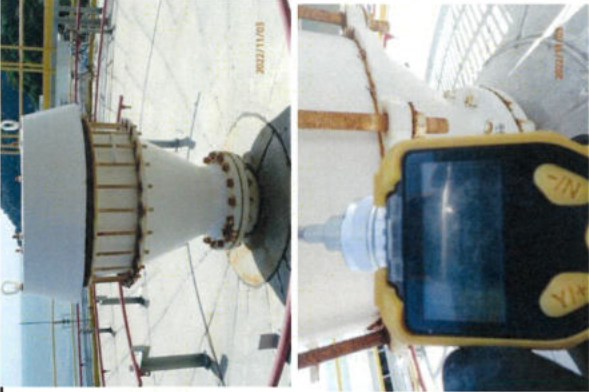
5	3/11/2565									Flame Arresstor 2111-D-001	พบการรั่วไหลเล็กน้อยตรวจสอบ ด้วย PID = 420 PPM (ไม่เกิน 500 PPM ตามมาตรฐาน)

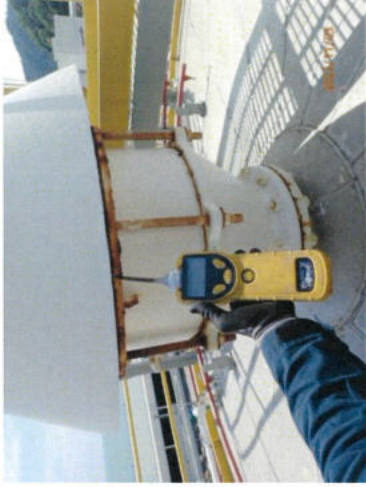
6	3/11/2565									Flame Arresstor 2111-D-002	พบการรั่วไหลเล็กน้อยตรวจสอบ ด้วย PID = 289 PPM (ไม่เกิน 500 PPM ตามมาตรฐาน)
