เอกสารแนบ 2.8

แผนงาน งบประมาณ และกิจกรรมชุมชนสัมพันธ์
ระหว่างเดือนกรกฎาคม-ธันวาคม 2565

Mineral and Sourcing Business บริษัท เอสซีซี ซิเมนต์ จำกัด

แผนและผลการดำเนินงานด้านความปลอดภัย
ระหว่างเดือนกรกฎาคม-ธันวาคม 2565

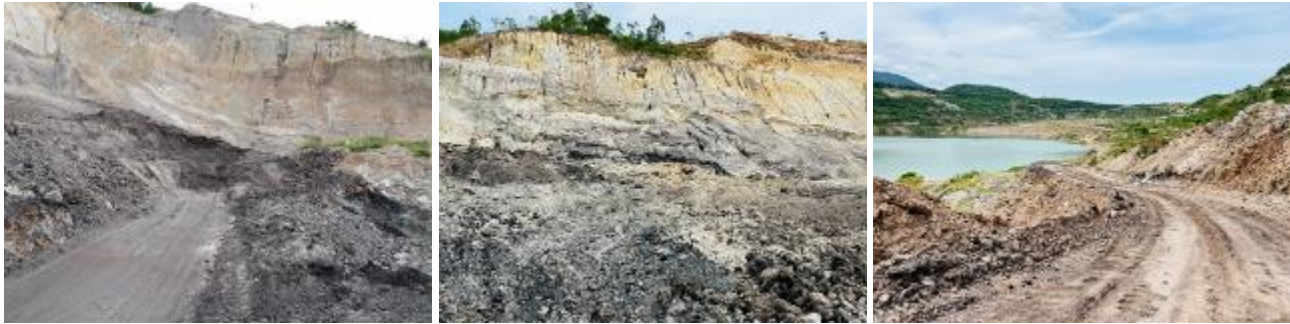
Safety Observation

ทางทีมงาน Safety ได้เข้าไป Observation และประเมินความเสี่ยงอันตรายงานชุดชน
ถ่านหินบริเวณพื้นที่ใกล้หน้าผาและได้ให้คำแนะนำในเรื่องเส้นทางและการประเมิน
พื้นที่ก่อนเข้าทำงานในทุกๆเช้า
