บทที่ 5

การปฏิบัติตามมาตรการติดตามตรวจสอบผลกระทบสิ่งแวดล้อม

ในการดำเนินงานติดตามตรวจสอบผลกระทบสิ่งแวดล้อม ทางหลวงหมายเลข 4 สายตรัง-พัทลุง ตอน บ.นาโยงเหนือ-เขาพับผ้า (บ.นาวง) จ.ตรัง (ระยะดำเนินการ) ในครั้งนี้ มีจุดเริ่มต้นของแนวเส้นทางโครงการที่ กม.1128+640 (เดิม กม.47+000) บริเวณหมู่ที่ 1 บ้านช่อง และหมู่ที่ 7 บ้านไสท่อน ตำบลช่อง อำเภอนาโยง จังหวัดตรัง และมีจุดสิ้นสุดของแนวเส้นทางโครงการที่ กม.1139+190 (เดิม กม.36+450) บริเวณหมู่ที่ 1 บ้านนาวง ตำบลบ้านนา อำเภอสรีนครินทร์ จังหวัดพัทลุง รวมระยะทางทั้งสิ้น 10.55 กิโลเมตร

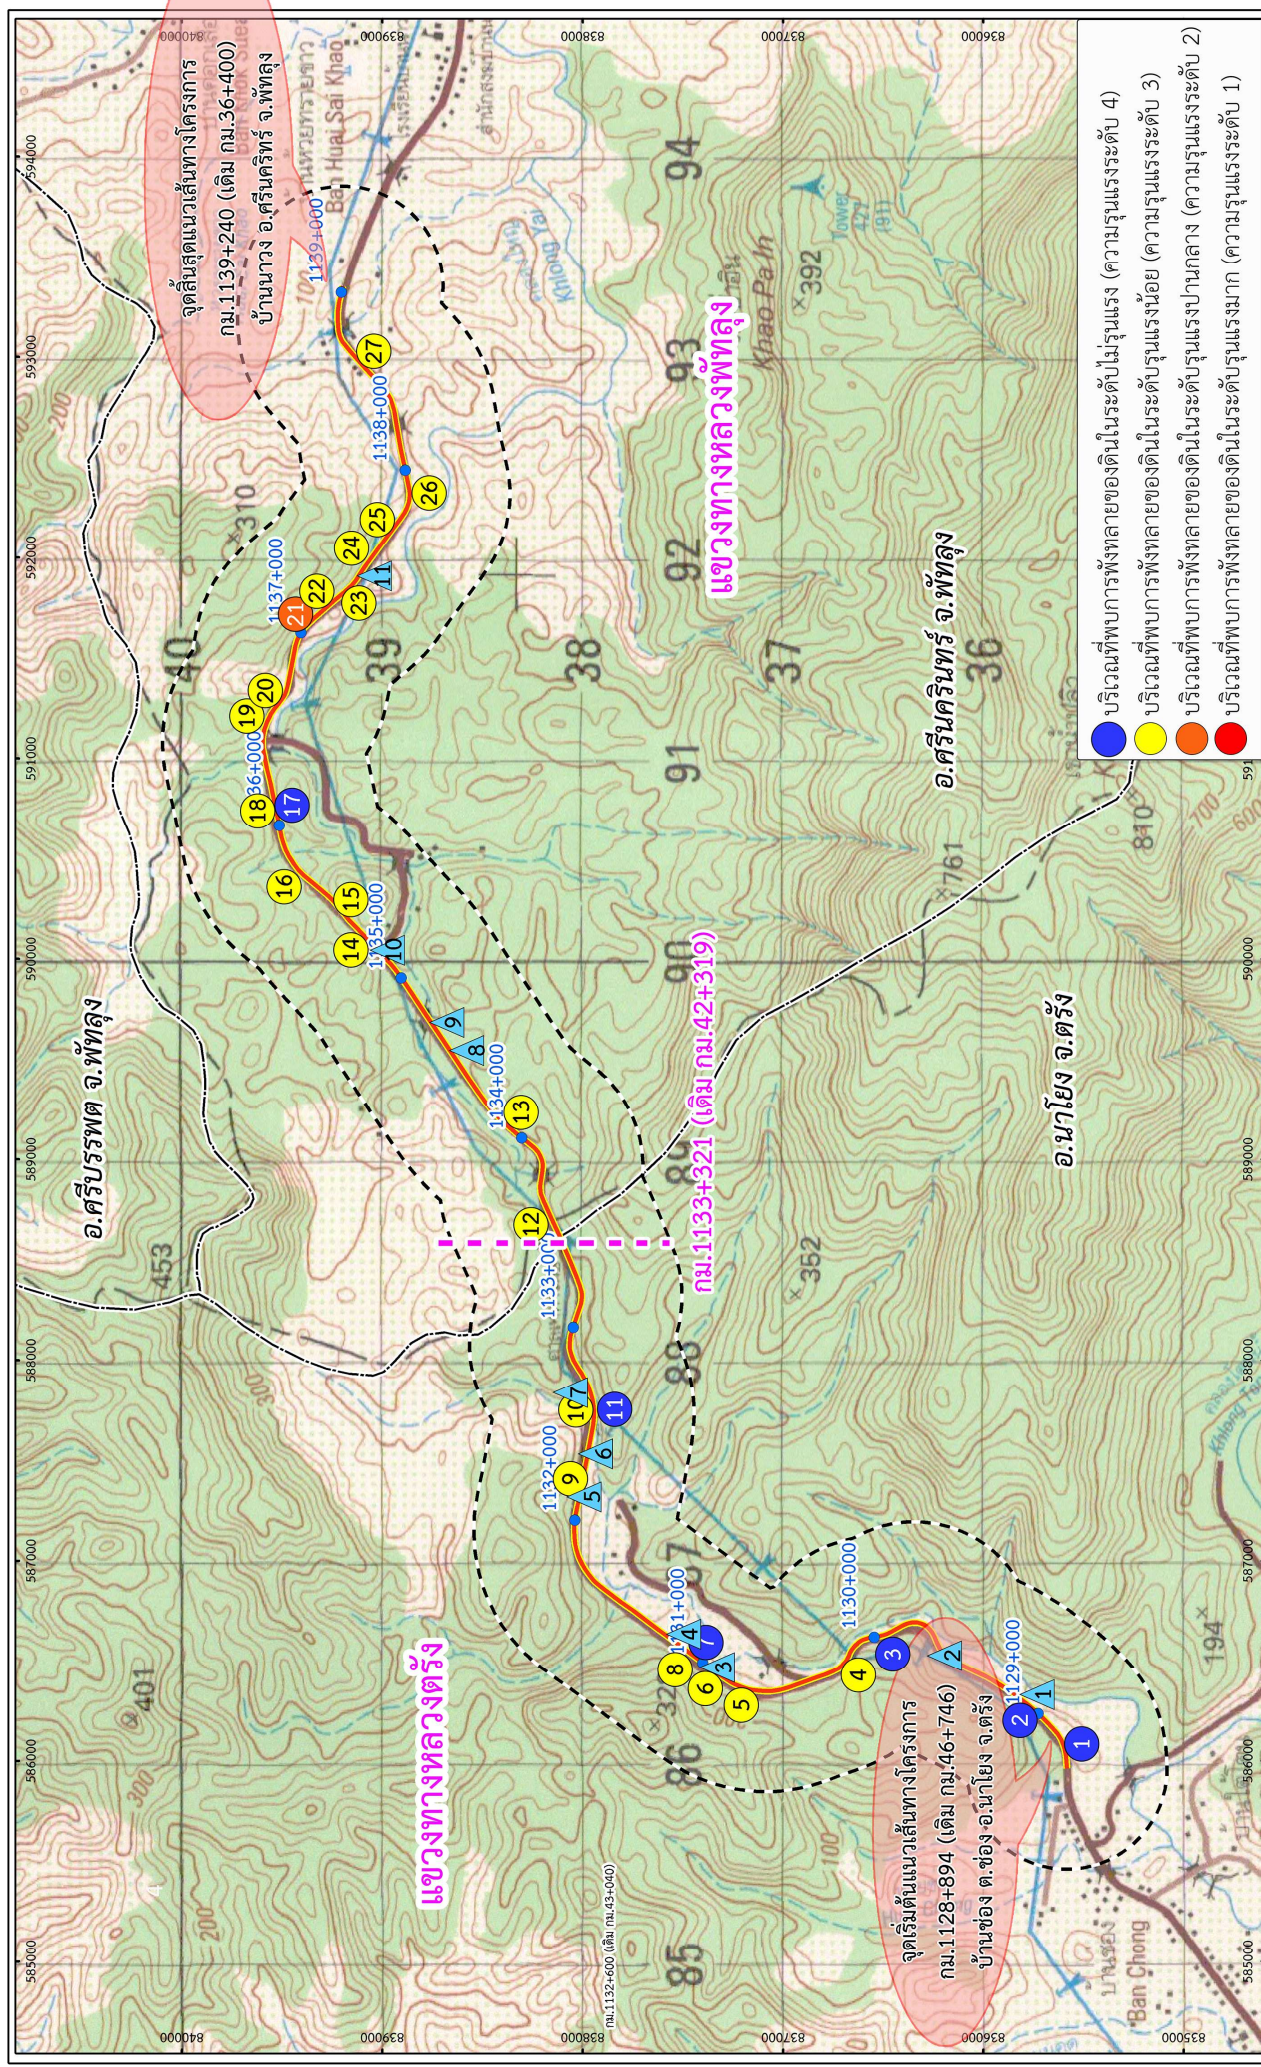
รูปที่ 5.2.1-1 ระดับความรุนแรงของการชะล้างพังทลายของดินในระยะที่ผ่านมา

สำหรับผลการติดตามตรวจสอบสภาพการพังทลายของดินในระยะที่ผ่านมา แสดงดัง

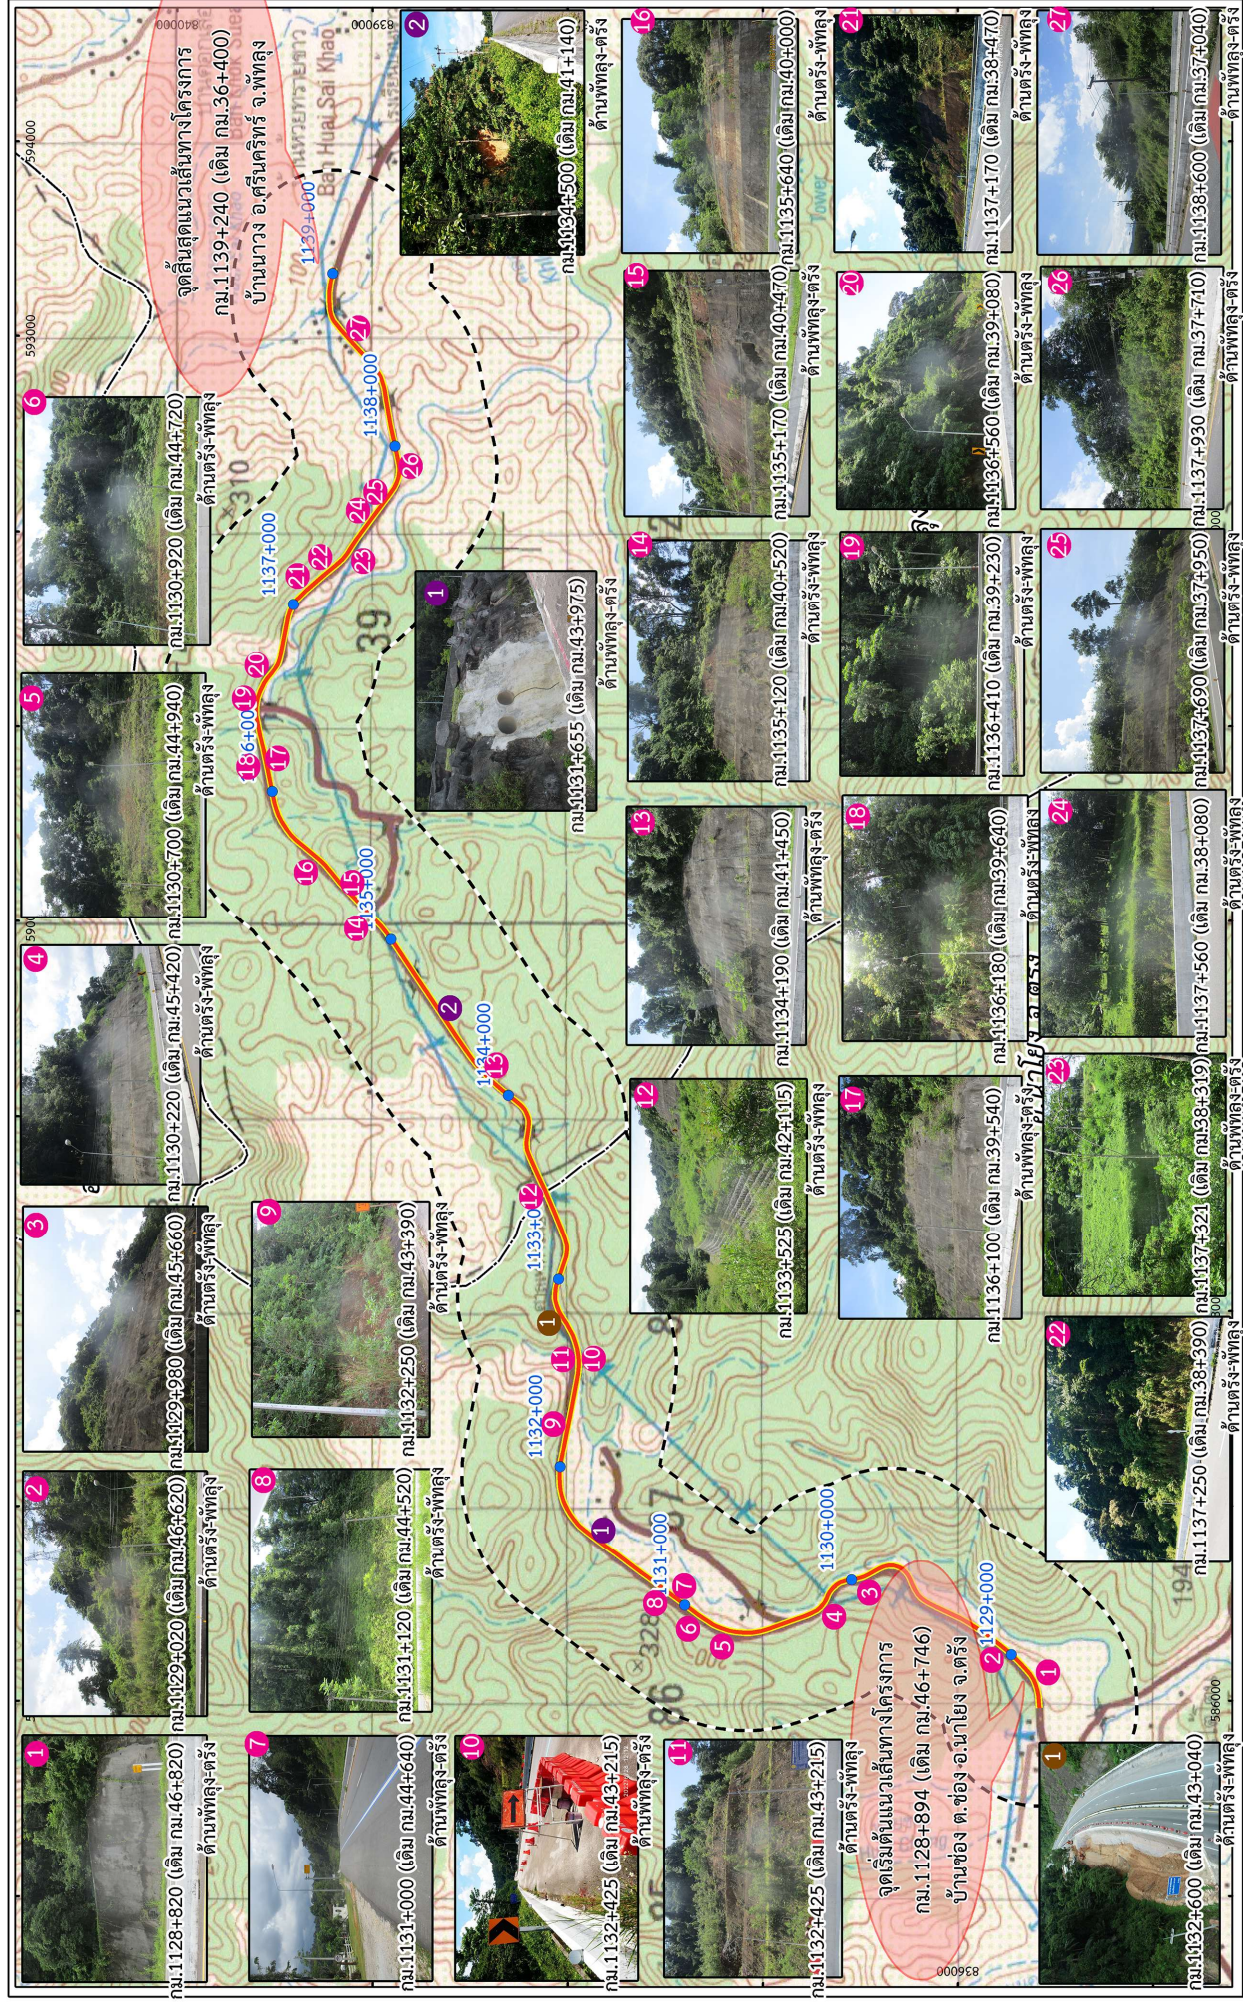
สำหรับสรุปความรุนแรงของการชะล้างพังทลายของดิน แสดงดังรูปที่ 5.2.1-3 และ ตารางที่

5.2.1-3

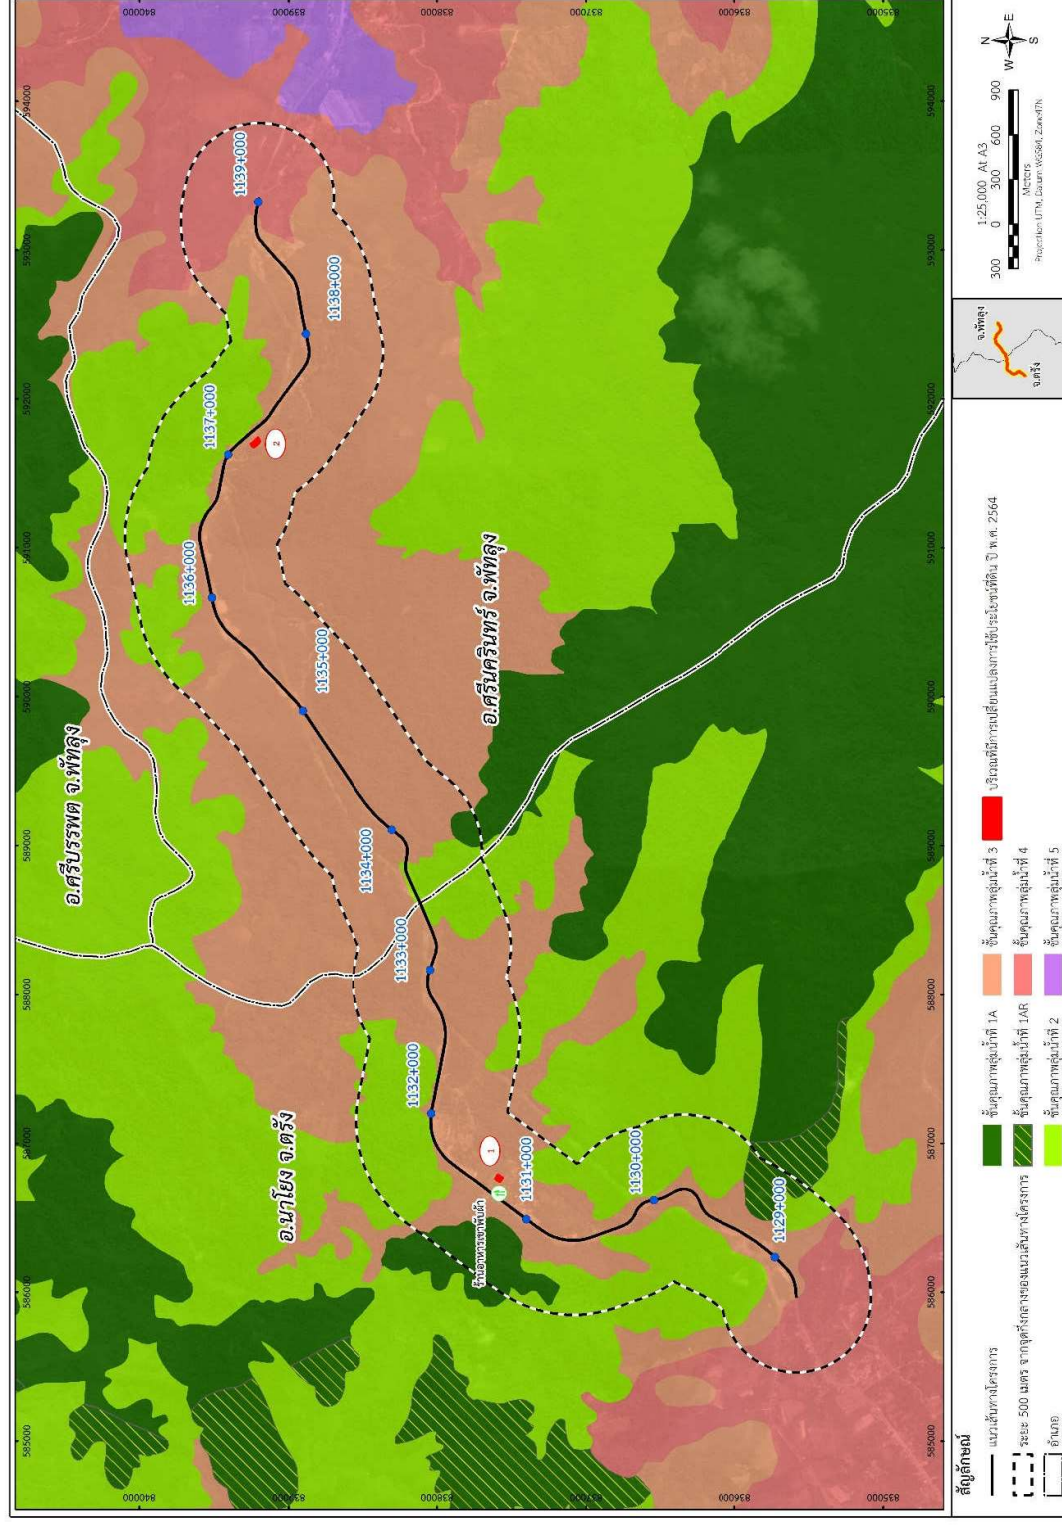
รูปที่ 5.2.3-3 การเปลี่ยนแปลงการใช้ประโยชน์ที่ดินในชนบทภาพลุ่มน้ำ พ.ศ.2564

สำหรับการสำรวจการเปลี่ยนแปลงการใช้ประโยชน์ที่ดินในชั้นคุณภาพลุ่มน้ำ เมื่อวันที่ 30 ธันวาคม พ.ศ.2564 พบการเปลี่ยนแปลงการใช้ประโยชน์ที่ดินในพื้นที่ชั้นคุณภาพลุ่มน้ำชั้นที่ 3 จำนวน 2 แห่ง โดยเป็นการเปลี่ยนแปลงจากพื้นที่สวนผลไม้ เป็นที่โล่ง/ที่ดินถม และชุมชนและสิ่งปลูกสร้าง คิดเป็นขนาดพื้นที่ 1.18 ไร่ และ 0.74 ไร่ ตามลำดับ ซึ่งการเปลี่ยนแปลงดังกล่าวไม่ได้เป็นผลมาจากการดำเนินการโครงการแต่อย่างใด รายละเอียดการเปลี่ยนแปลงการใช้ประโยชน์ที่ดิน ดังแสดงในตารางที่ 5.2.3-13 ถึงตารางที่ 5.2.3-14 และ รูปที่ 5.2.3-3
