ภาพที่ 5.2.5-1 ผลการตรวจสอบอุปกรณ์งานทาง และทางเชื่อมต่อ-ออกสถานที่ต่างๆ

4) สรุปผลการศึกษาและข้อเสนอแนะ

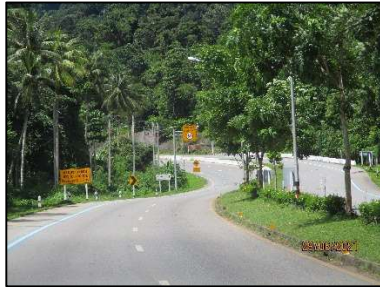
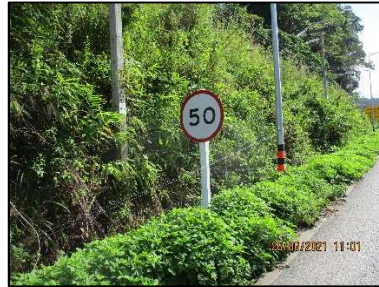
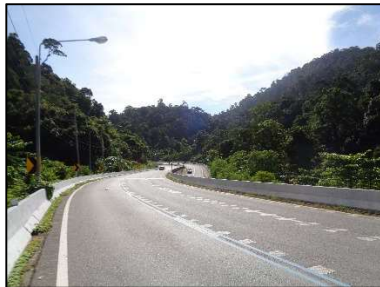
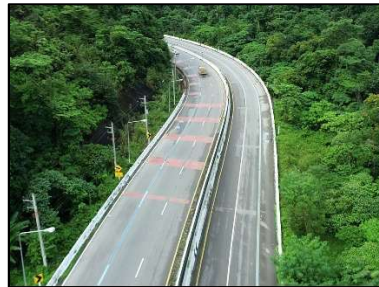
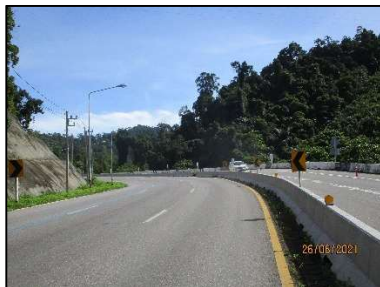
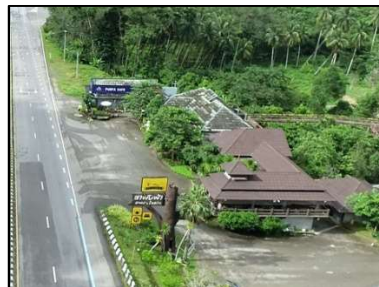
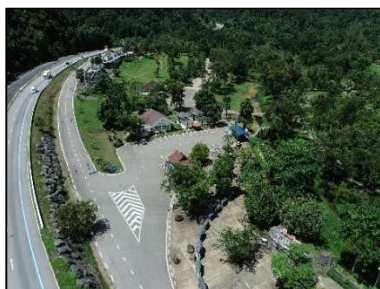
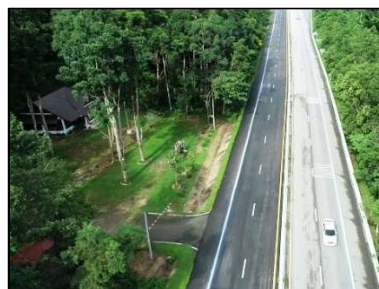
ผลการตรวจสอบในเดือนมิถุนายน พ.ศ.2565 พบว่า อุปกรณ์งานทางต่างๆ ได้แก่ ป้ายจราจร เครื่องหมายจราจรบนพื้นทาง หมุดสะท้อนแสง ไฟฟ้าส่องสว่าง และกำแพงคอนกรีต ตลอดแนวเส้นทางโครงการยังคงมีสภาพพร้อมใช้งาน ไม่ชำรุดเสียหายของไม่เสียหายรวมทั้งได้ดำเนินการติดตั้งไฟฟ้าส่องสว่างเพิ่มเติมที่ กม.1128+958 ถึง กม.1133+321 แล้วเสร็จในเดือนมิถุนายน พ.ศ.2565

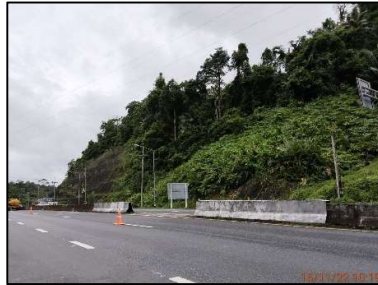
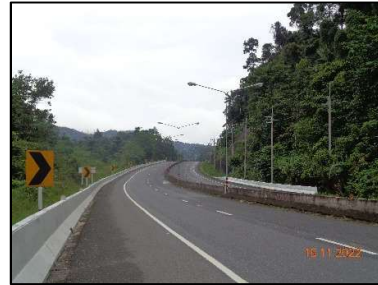
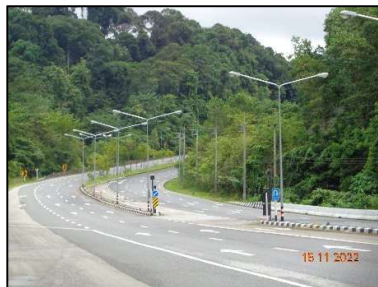
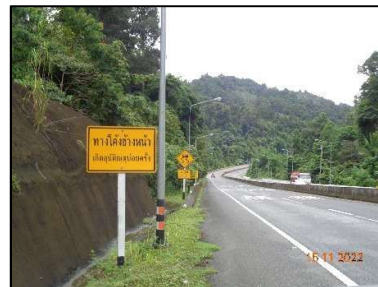
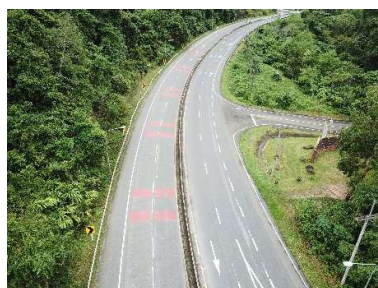
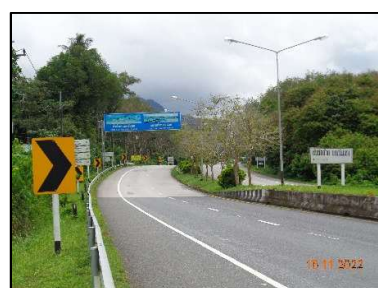
ภาพที่ 5.2.5-1 ผลการตรวจสอบอุปกรณ์งานทาง และทางเชื่อมต่อ-ออกสถานที่ต่างๆ (ต่อ)

ผลการตรวจสอบในเดือนพฤศจิกายน พ.ศ.2565 พบว่า อุปกรณ์งานทางต่างๆ ได้แก่ ป้ายจราจร เครื่องหมายจราจรบนพื้นทาง หมุดสะท้อนแสง ไฟฟ้าส่องสว่าง และกำแพงคอนกรีต ตลอดแนวเส้นทางโครงการยังคงมีสภาพพร้อมใช้งาน ไม่ชำรุดเสียหายของไม่เสียหาย

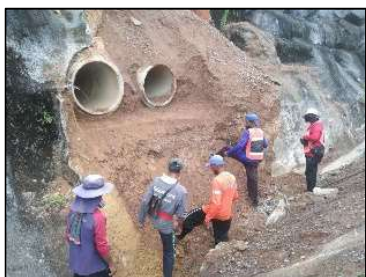
ภาพที่ 5.2.6-2 การซ่อมแซมอาคารระบายน้ำที่ บริเวณ กม.1131+800 (ด้านพัทลุง-ตรัง)

จากการติดตามตรวจสอบ พบว่า อาคารระบายน้ำตามแนวขวางที่เป็นท่อลอดกลมและท่อลอดเหลี่ยม อยู่ในสภาพที่ดีและมีความสามารถระบายน้ำได้เป็นอย่างดี ไม่พบการท่วมขังของน้ำในพื้นที่โครงการ โดยที่ผ่านมาได้มีการปรับปรุงปัญหาการกัดเซาะบริเวณท้ายน้ำของท่อลอดเหลี่ยมโดยใช้การวางหิน ส่งผลให้ไม่เกิดการกัดเซาะในบริเวณดังกล่าวอีก และจากการซ่อมแซมอาคารระบายน้ำที่ กม.1131+800 (ด้านพัทลุง-ตรัง) ซึ่งเป็นอาคารระบายน้ำประเภทท่อลอดกลมขนาด 2 - Ø 0.80 ม. ที่ชำรุดเสียหาย โดยผลของการดำเนินการซ่อมแซมสามารถแก้ปัญหาการกัดเซาะด้านท้ายของอาคารระบายน้ำได้เป็นอย่างดี
