บทที่ 2
ผลการปฏิบัติตามมาตรการป้องกัน
และแก้ไขผลกระทบสิ่งแวดล้อม

ผลการปฏิบัติตามมาตรการป้องกันและแก้ไขผลกระทบสิ่งแวดล้อม

ตารางที่ 2-2 สรุปผลการปฏิบัติตามมาตรการป้องกัน และแก้ไขผลกระทบสิ่งแวดล้อม ระยะดำเนินการ โครงการขยายท่าเทียบเรือและปรับปรุงท่าขนถ่ายผลิตภัณฑ์ บริษัท เอสโซ่ (ประเทศไทย) จำกัด (มหาชน) ระหว่างเดือนมกราคม-มิถุนายน พ.ศ. 2566

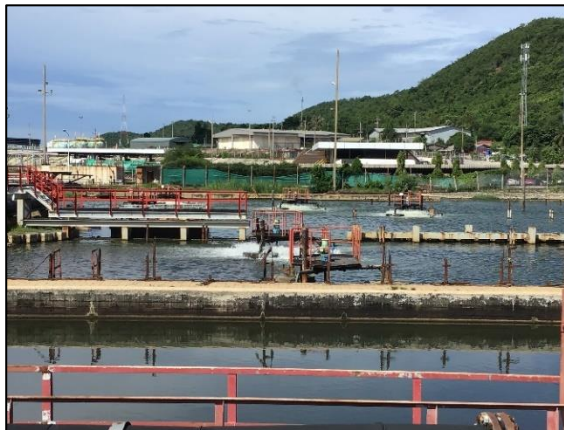
รูปที่ 2-6 ระบบบำบัดอากาศ

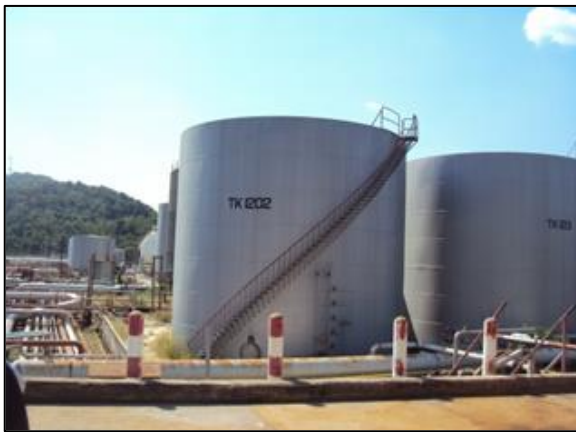
- น้ำเสียซึ่งปนเปื้อนน้ำมันจากน้ำอับเฉา และน้ำล้างถังน้ำมัน	การบำบัดน้ำเสียโดย Slop Tank และ API Separator	ท่าขนถ่ายผลิตภัณฑ์เดิมท่าใหม่ และระบบบำบัดบนฝั่ง	โครงการดำเนินการรวบรวมน้ำที่ปนเปื้อนน้ำมัน และน้ำล้างถังน้ำมันไว้ในบ่อรวบรวมน้ำเสีย (Sump) บริเวณท่าขนถ่ายผลิตภัณฑ์ ก่อนส่งเข้าสู่ Slop Tank เพื่อแยกน้ำมันกลับมาใช้กระบวนการผลิตอีกครั้ง สำหรับน้ำเสียที่เกิดขึ้นจะส่งไปบำบัดยัง API Separator ระบบเอเอส และบ่อเติมอากาศของโครงการปรับปรุงคุณภาพน้ำมันต่อไป สำหรับน้ำอับเฉาที่เกิดขึ้นจากเรือขนส่ง เจ้าของเรือจะเป็นผู้ดำเนินการกำจัด/นำไปส่งบำบัดเอง	-	รูปที่ 2-6 ระบบบ่อเติมอากาศ รูปที่ 2-7 Slop Tank รับน้ำเสียปนเปื้อนน้ำมัน รูปที่ 2-8 ระบบ API Separator

รูปที่ 2-7 Slop Tank รับน้ำเสียปนเปื้อนน้ำมัน

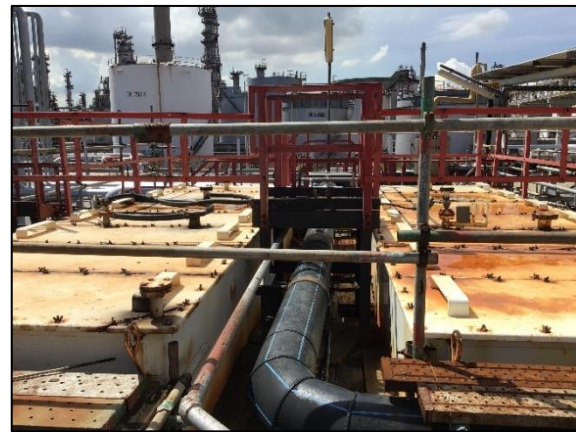
รูปที่ 2-8 ระบบ API Separator
