ภาคผนวก ก

เอกสารผลการปฏิบัติตามมาตรการป้องกัน
และแก้ไขผลกระทบสิ่งแวดล้อม

ตารางที่ 1-2 แบบรายการแสดงผลกระทบต่อสิ่งแวดล้อมที่สำคัญ มาตรการป้องกันและแก้ไขผลกระทบสิ่งแวดล้อม และมาตรการติดตามตรวจสอบผลกระทบสิ่งแวดล้อม โครงการ ชลสุข อพาร์ทเมนต์ ตั้งอยู่ตำบลนาบึง อำเภอบ้านบึง จังหวัดชลบุรี ระยะดำเนินการ

ขั้นตอนการดำเนินงานตรวจสอบระบบบำบัดน้ำเสีย

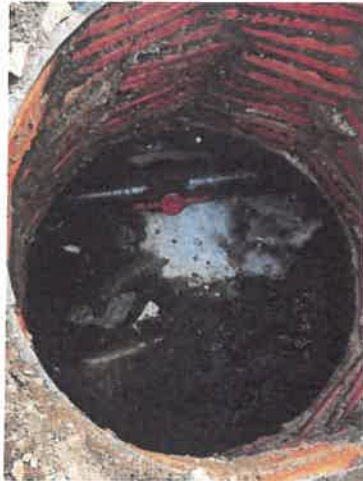
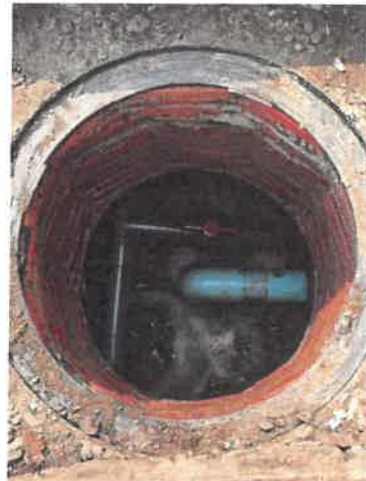
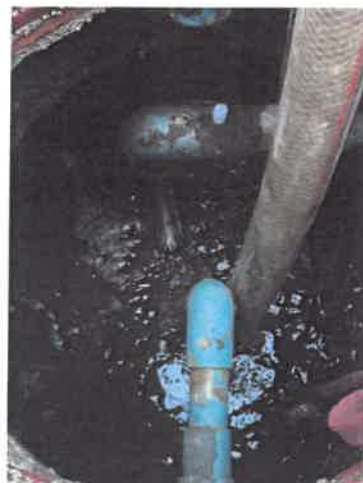
2.1) ระบบบำบัดน้ำเสียอาคาร A

จากการตรวจสอบพบว่า

สภาพถังระบบบำบัดน้ำเสียและมีเดียมีสภาพปกติ พร้อมใช้งาน ระบบน้ำไหลเป็นระบบน้ำดัน จากถังสูดถัง และลองทดสอบน้ำดันพบว่าอยู่ในสภาวะปกติ มีเดียมีจำนวนมาก มีอากาศเพียงพอต่อระบบ แต่มีปริมาณจุลินทรีย์ในระบบน้อย

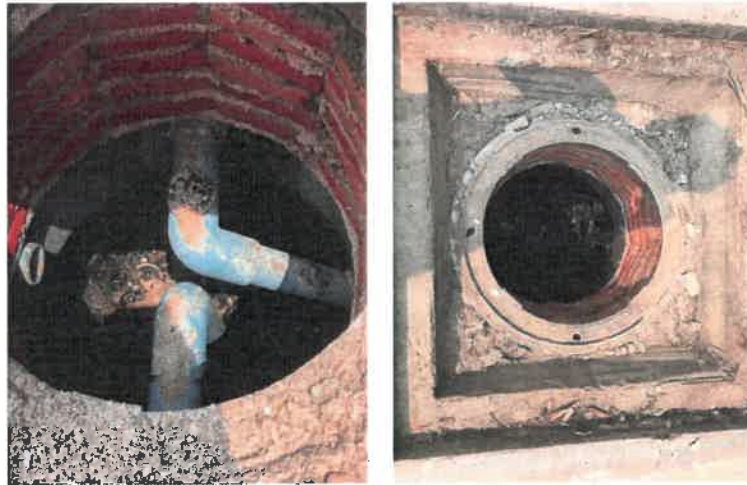
บ่อบำบัดน้ำเสียแบบไร้อากาศที่ 1 และ 2

จากการตรวจสอบพบว่า

สภาพถังระบบบำบัดน้ำเสียและมีเดียมีสภาพปกติ พร้อมใช้งาน มีเดียมีจำนวนมาก และมีสภาวะน้ำนิ่ง

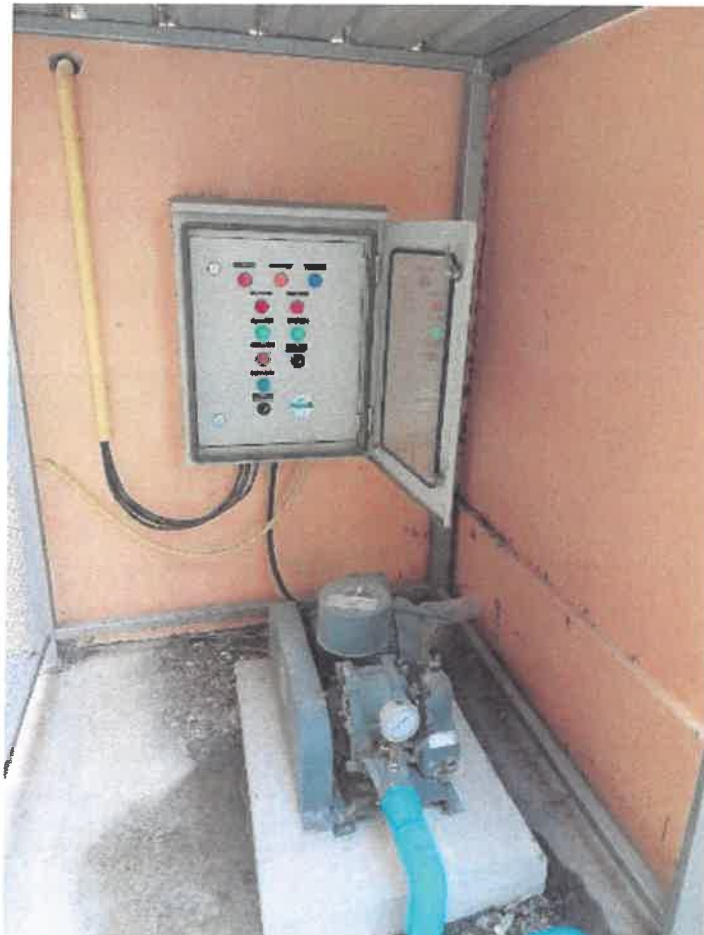
2.1) ระบบบำบัดน้ำเสียอาคาร A

จากการตรวจสอบพบว่า

ระบบไฟฟ้าอยู่ในสภาวะปกติพร้อมใช้งานทั้งระบบ AUTO / OFF / MANUAL ระบบจ่ายอากาศอยู่ในสภาวะปกติพร้อมใช้งาน เสียงของเครื่องในขณะทำงานอยู่ในสภาวะปกติ

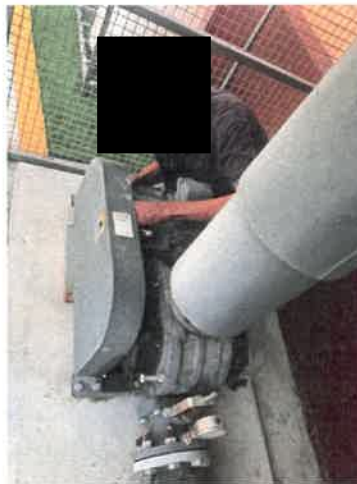
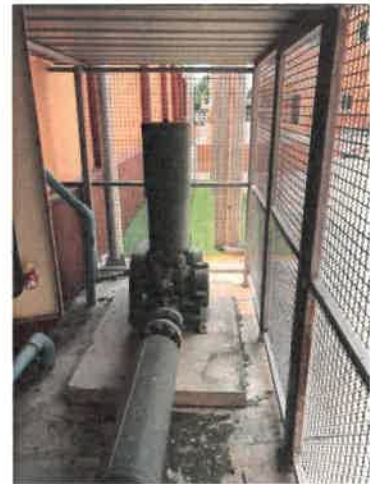
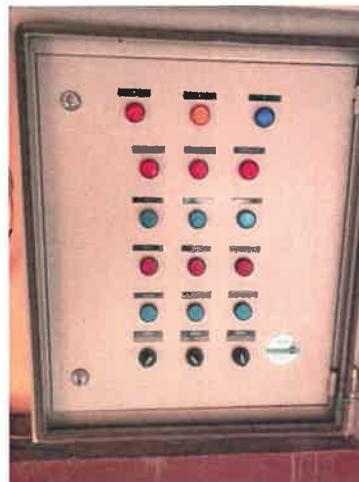
2.2) ระบบบำบัดน้ำเสียอาคาร B

จากการตรวจสอบพบว่า

ระบบไฟฟ้าอยู่ในสภาวะปกติพร้อมใช้งานทั้งระบบ AUTO / OFF / MANUAL ทั้ง 2 เครื่อง ระบบจ่ายอากาศอยู่ในสภาวะปกติพร้อมใช้งาน ทั้ง 2 เครื่อง เสียงของเครื่องในขณะที่ทำงานอยู่ในสภาวะปกติ ทั้ง 2 เครื่อง
