ผลการปฏิบัติตาม
มาตรการป้องกัน
และแก้ไขผลกระทบ
สิ่งแวดล้อม

ตารางที่ 2.1 การปฏิบัติตามมาตรการป้องกันและแก้ไขผลกระทบสิ่งแวดล้อม โครงการทำเหมืองแร่ยิปซัม ประทานบัตรที่ 16841/15425
ของบริษัทปูนซิเมนต์ไทย จำกัด (มหาชน) ระหว่างเดือนมกราคม-มิถุนายน 2566

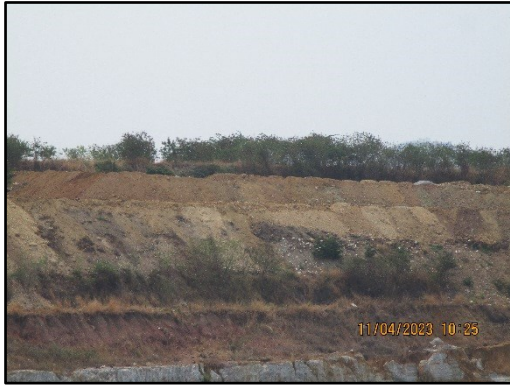
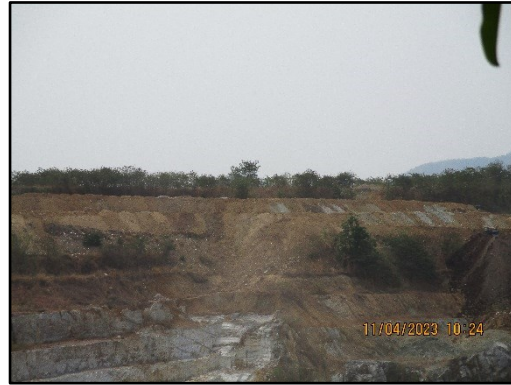
1. ให้เว้นพื้นที่ไม่ทำเหมืองตามแนวเขตประทานบัตรโดยรอบในระยะไม่น้อยกว่า 5 เมตร และจัดทำป้ายหรือสัญลักษณ์ที่แสดงให้เห็นแนวเขตที่เว้นไม่มีการทำเหมืองให้มองเห็นชัดเจน พร้อมทั้งปลูกไม้ยืนต้นเพิ่มเติมในบริเวณพื้นที่ที่ไม่มีการทำเหมืองให้มีความหนาแน่น	- โครงการได้มีการเว้นแนวเขตไม่ทำเหมืองห่างจากขอบแปลงประทานบัตรโดยรอบเป็นระยะ 5 เมตร และจัดทำคันทำนบล้อมรอบ รวมทั้งมีการปลูกไม้ยืนต้นเพื่อแสดงแนวเขตประทานบัตร	-	- ภาพที่ 2.1 สภาพโดยรอบพื้นที่โครงการ - ภาพที่ 2.2 การปลูกไม้ยืนต้นบริเวณพื้นที่ที่ไม่มีการทำเหมือง - ภาพที่ 2.3 คันทำนบล้อมรอบพื้นที่โครงการ

ภาพที่ 2.3 คั่นทำนบดินรอบพื้นที่โครงการ

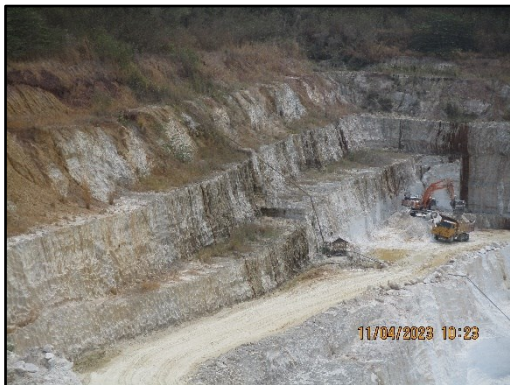
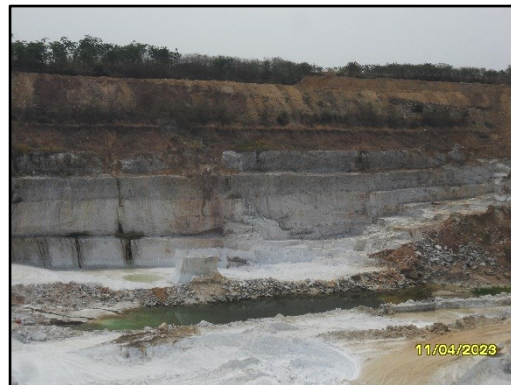
2. ให้เปิดการทำเหมืองในลักษณะชั้นบันไดบริเวณ “ท1” และ “ท2” ในแต่ละช่วงเวลา ตามแผนผังโครงการทำเหมืองโดยเคร่งครัด โดยให้มีความสูงของชั้นบันไดไม่เกิน 6 เมตร กว้างไม่น้อยกว่า 6 เมตร และควบคุมความลาดชัน (Overall Slope) รวมไม่เกิน 45 องศา บริเวณใดที่ยังไม่เกี่ยวข้องกับการทำเหมืองให้รักษาสภาพธรรมชาติเดิมไว้มากที่สุด	- โครงการได้เปิดการทำเหมือง ตามแผนผังโครงการทำเหมืองโดยเคร่งครัดในลักษณะชั้นบันได โดยให้มีความสูงของชั้นบันไดไม่เกิน 6 เมตร กว้างไม่น้อยกว่า 6 เมตร และควบคุมความลาดชัน (Overall Slope) รวมไม่เกิน 45 องศา นอกจากนี้บริเวณใดที่ยังไม่เกี่ยวข้องกับการทำเหมือง ทางโครงการได้รักษาสภาพธรรมชาติเดิมไว้มากที่สุด	-	- ภาพที่ 2.1 สภาพโดยรอบพื้นที่โครงการ - ภาพที่ 2.4 การเปิดหน้าเหมืองในแบบลักษณะชั้นบันได

ภาพที่ 2.4 การเปิดหน้าเหมืองในแบบลักษณะขั้นบันได

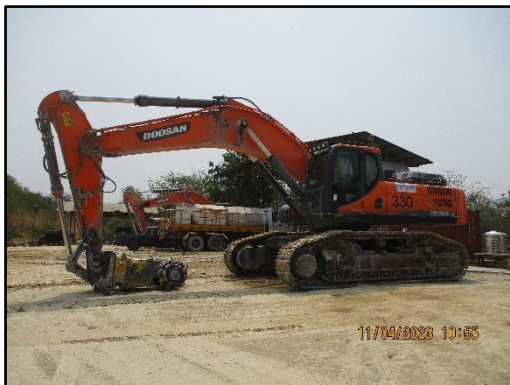
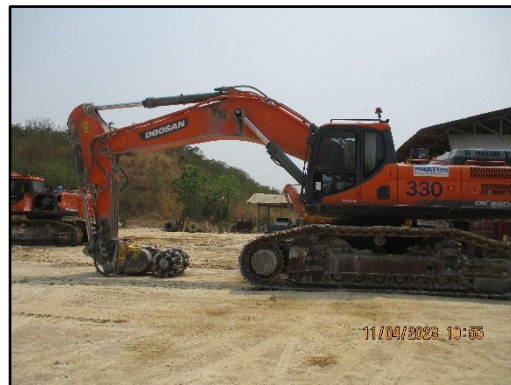
3. ให้ออกแบบการใช้ปริมาณวัตถุระเบิดตามแผนผังโครงการทำเหมือง โดยให้ใช้ปริมาณวัตถุระเบิดสูงสุดไม่เกิน 150 กิโลกรัม/จังหวัดง ทำการระเบิดวันละ 1 ครั้ง ในช่วงเวลา 16.00-17.00 น. และกำหนดเวลาการระเบิดให้เป็นช่วงเวลาเดียวกันทุกวัน โดยก่อนการระเบิดจะต้องจัดให้มีเจ้าหน้าที่ตรวจสอบพื้นที่โดยรอบในรัศมี 100 เมตร และใช้สัญญาณเตือนให้ได้ยินชัดเจนในรัศมีไม่น้อยกว่า 500 เมตร จากจุดที่ระเบิด พร้อมทั้งมีป้ายแสดงเวลาการระเบิดบริเวณทางเข้าพื้นที่โครงการและโดยรอบพื้นที่โครงการให้มองเห็นชัดเจน และห้ามทำเหมืองหรือมีการระเบิดในเวลา กลางคืนโดยเด็ดขาด	- ปัจจุบัน (มิถุนายน 2566) โครงการมีการทำเหมืองโดยใช้การนำ Hydraulic Breaker ตีหัวกัดมาใช้ในการผลิตแทนการระเบิดเหมือง ซึ่งสามารถลดการฟุ้งกระจายของฝุ่นละอองจากกิจกรรมได้ดีกว่าการระเบิด และสามารถควบคุมขนาดของหินได้ดี โดยหินที่ได้จะมีขนาดเล็กทำให้ง่ายในการตักขนส่ง โดยจะมีการใช้ระเบิดในกรณีที่ Hydraulic Breaker ตีหัวกัด ไม่สามารถกัดหินได้ในบางครั้งเท่านั้น โดยมีการออกแบบการใช้ปริมาณวัตถุระเบิดตามแผนผังโครงการทำเหมือง ซึ่งในการใช้ระเบิดจะใช้ปริมาณวัตถุระเบิดสูงสุดไม่เกิน 150 กิโลกรัม/จังหวัดง โดยจะทำการระเบิดในช่วงเวลาที่กำหนด วันละ 1 ครั้ง ในช่วงเวลา 15.30-17.00 น. เท่านั้น โดยก่อนการระเบิดจะจัดเจ้าหน้าที่ตรวจสอบพื้นที่โดยรอบรัศมี 100 เมตร และใช้สัญญาณเตือนให้ได้ยินชัดเจนในรัศมีไม่น้อยกว่า 500 เมตร จากจุดที่ระเบิด พร้อมทั้งได้ติดตั้งป้ายแสดงเวลาการระเบิดบริเวณทางเข้าพื้นที่โครงการและโดยรอบพื้นที่โครงการเพื่อให้มองเห็นได้ชัดเจน และมีการบันทึกรายงานการระเบิดเหมืองทุกครั้ง	-	- เอกสารแนบที่ 2.1 การออกแบบการใช้วัตถุระเบิดตามแผนผังการทำเหมือง และแปลนการระเบิดของโครงการ - เอกสารแนบที่ 2.2 มาตรการควบคุมการระเบิดของโครงการ - เอกสารแนบที่ 2.3 แบบฟอร์มตัวอย่างรายงานการระเบิดเหมือง - ภาพที่ 2.5 การนำ Hydraulic Breaker ตีหัวกัดมาใช้ในการทำเหมือง

ภาพที่ 2.5 การนำ Hydraulic Breaker ติดห้วงัดมาใช้ในการทำเหมือง

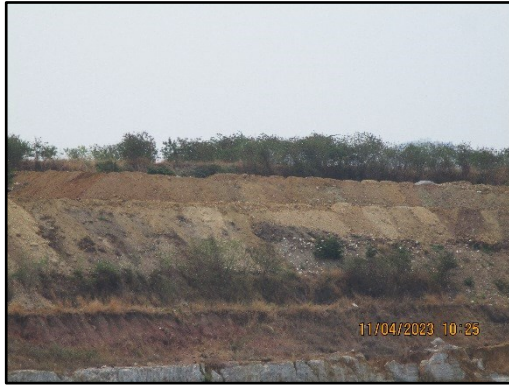
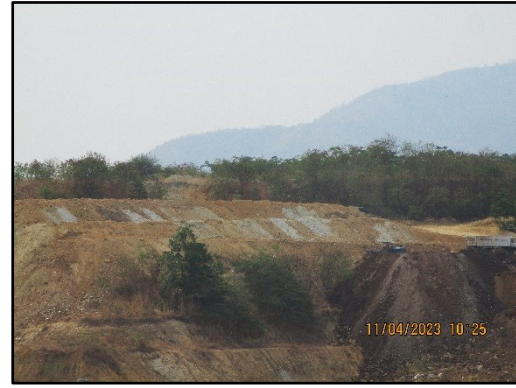
ภาพที่ 2.6 พื้นที่กองเก็บเปลือกดินและเศษหิน

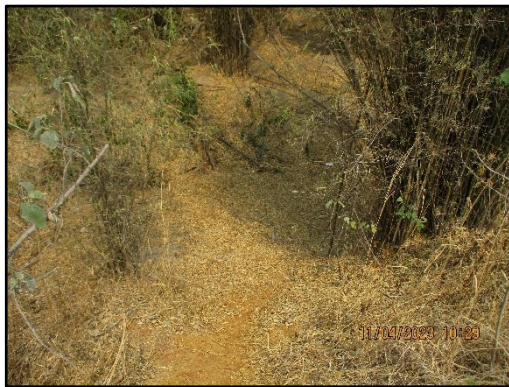
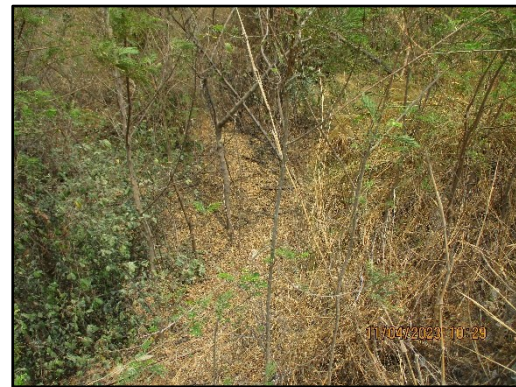
5. ให้สร้างคันทำนบกั้นและคูระบายน้ำล้อมรอบพื้นที่โครงการ พื้นที่เก็บกองเปลือกดินและเศษหิน และพื้นที่เก็บกองแร่ โดยคันทำนบกั้นต้องมีหน้าตัดเป็นรูปสี่เหลี่ยมคางหมูฐานกว้าง 2 เมตร สูง 1.5 เมตร สันคันทำนบกั้นกว้าง 1 เมตร และคูระบายน้ำมีขนาดกว้าง 1 เมตร ลึก 0.75 เมตร ท้องร่องกว้าง 0.5 เมตร เพื่อรองรับน้ำจากกองเปลือกดิน และให้มีทิศทางการไหลของน้ำไปยังบ่อดักตะกอนที่จัดเตรียมไว้ และตรวจสอบชุดลอกคูระบายน้ำให้ใช้ได้ต้อยู่เสมอ พร้อมทั้งปลูกพืชคลุมดินและไม้ยืนต้นบนแนวคันดิน เพื่อป้องกันการชะล้างพังทลายของแนวคันดิน	- โครงการได้สร้างคันทำนบกั้น ฐานกว้าง 2 เมตร สูง 1.5 เมตร สันคันทำนบกั้นกว้าง 1 เมตร และสร้างคูระบายน้ำกว้าง 1 เมตร ลึก 0.75 เมตร ท้องร่องกว้าง 0.5 เมตร ล้อมรอบพื้นที่โครงการ พื้นที่เก็บกองเปลือกดินและเศษหิน และพื้นที่เก็บกองแร่ เพื่อรองรับน้ำจากการกองเปลือกดิน ซึ่งมีทิศทางการไหลของน้ำไปยังบ่อดักตะกอนของโครงการ และจะให้มีการตรวจสอบ ชุดลอกคูระบายน้ำให้ใช้ได้ต้อยู่เสมอ	-	<ul style="list-style-type: none"> - เอกสารแนบที่ 2.4 ตำแหน่งคัน ทำนบกั้น กองมูลดินทราย และทางระบายน้ำลงสู่บ่อดักตะกอน - เอกสารแนบที่ 2.6 การชุดลอกบ่อดักตะกอน - ภาพที่ 2.1 สภาพโดยรอบพื้นที่โครงการ - ภาพที่ 2.3 คันทำนบกั้นรอบพื้นที่โครงการ - ภาพที่ 2.6 พื้นที่กองเก็บเปลือกดินและเศษหิน - ภาพที่ 2.7 คูระบายน้ำล้อมรอบโครงการ

ภาพที่ 2.7 คูระบายน้ำล้อมรอบโครงการ

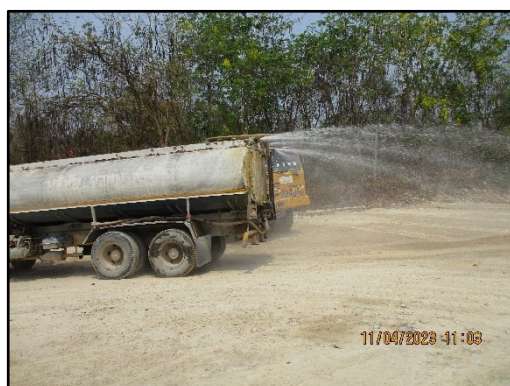
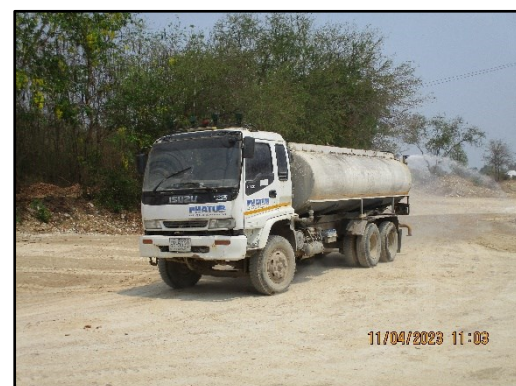
7. ให้ฉีดพรมน้ำเพื่อลดการฟุ้งกระจายของฝุ่นละอองบริเวณพื้นที่เก็บกองแร่ บริเวณพื้นที่เก็บกองเปลือกดิน บริเวณหน้าเหมือง เส้นทางลำเลียงแร่ภายในพื้นที่โครงการ และเส้นทางขนส่งแร่ ช่วงที่ผ่านชุมชนตามความเหมาะสมกับภูมิอากาศ และปรับปรุงเส้นทางขนส่งแร่ให้เป็นถนนลาดยางหรือถนนหินบดอัดแน่น รวมทั้งตรวจสอบและซ่อมแซมเส้นทางขนส่งแร่ให้อยู่ในสภาพที่ดีอยู่เสมอ	- โครงการได้ดำเนินการจัดทำถนนลาดยางสำหรับเส้นทางขนส่งแร่ และมีการตรวจสอบและซ่อมแซมเส้นทางขนส่งแร่ให้มีสภาพที่ดีอยู่เสมอ ทั้งนี้ ทางโครงการได้ดำเนินการจัดให้มีการฉีดพรมน้ำบริเวณพื้นที่กองเก็บแร่ กองเก็บเปลือกดิน บริเวณหน้าเหมือง เส้นทางลำเลียงแร่ภายในพื้นที่โครงการ ซึ่งมีระเบียบในการปฏิบัติงานเช่นเดียวกันกับการปฏิบัติงานที่ประทานบัตร 25518/15775 (คำขอประทานบัตรที่ 4/2536)	-	- เอกสารแนบที่ 2.7 การตรวจสอบและซ่อมแซมเส้นทางขนส่งแร่ - ภาพที่ 2.10 เส้นทางขนส่งแร่ภายในเหมือง/ช่วงที่ผ่านชุมชน - ภาพที่ 2.11 การฉีดพรมน้ำเพื่อลดการฟุ้งกระจายของฝุ่นละออง

ภาพที่ 2.11 การฉีดพรมน้ำเพื่อลดการฟุ้งกระจายของฝุ่นละออง

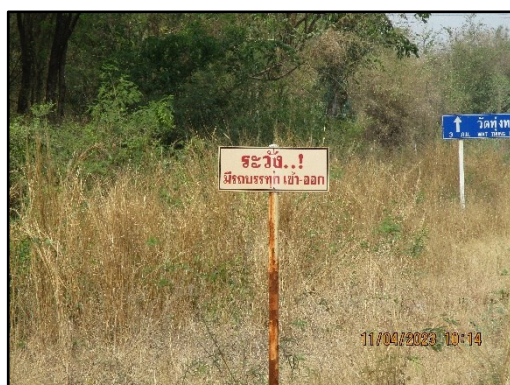
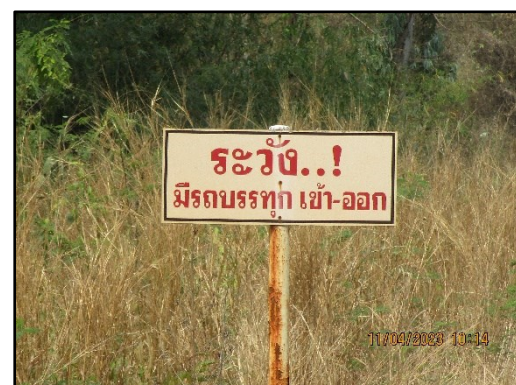
8. ให้จัดทำป้ายสัญญาณเตือนภัย ระวัง-มีรถบรรทุกทุกเข้าออก บริเวณริมเส้นทางสาธารณะสายบ้านไทรงามที่อยู่ทางด้านทิศตะวันออก ก่อนถึงทางแยกเข้าสู่พื้นที่โครงการในระยะ 100 เมตร ทั้งสองด้าน เพื่อป้องกันและลดอุบัติเหตุที่อาจเกิดขึ้นแก่ราษฎรในชุมชน โดยป้ายแสดงหรือสัญญาณเตือนภัยจะต้องสามารถมองเห็นได้ชัดเจน	- โครงการได้จัดทำป้ายสัญญาณเตือนภัย ระวัง-มีรถบรรทุกทุกเข้าออก บริเวณริมเส้นทางสาธารณะสายบ้านไทรงามที่อยู่ทางด้านทิศตะวันออก ก่อนถึงทางแยกเข้าสู่พื้นที่โครงการในระยะ 100 เมตร เพื่อป้องกันและลดอุบัติเหตุที่อาจเกิดขึ้นแก่ราษฎรในชุมชน ซึ่งป้ายสัญญาณเตือนภัยสามารถมองเห็นได้อย่างชัดเจน	-	- ภาพที่ 2.12 ป้ายเตือนบริเวณริมเส้นทางสาธารณะสายบ้านไทรงาม

ภาพที่ 2.12 ป้ายเตือนบริเวณริมเส้นทางสาธารณะสายบ้านไทรงาม

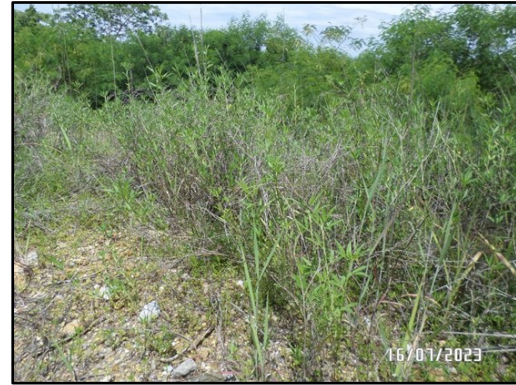
ภาพที่ 2.17 การปลูกต้นไม้ในพื้นที่ฟื้นฟู
