### บทที่ 3

#### ผลการปฏิบัติตามมาตรการติดตามตรวจสอบผลกระทบสิ่งแวดล้อม

ตารางที่ 3 ผลการปฏิบัติตามมาตรการติดตามตรวจสอบคุณภาพสิ่งแวดล้อม โครงการประตุน้ำท่าทางน้ำทำนงงาม จังหวัดพิษณุโลก ในปี พ.ศ. 2566 (ระยะก่อสร้าง)

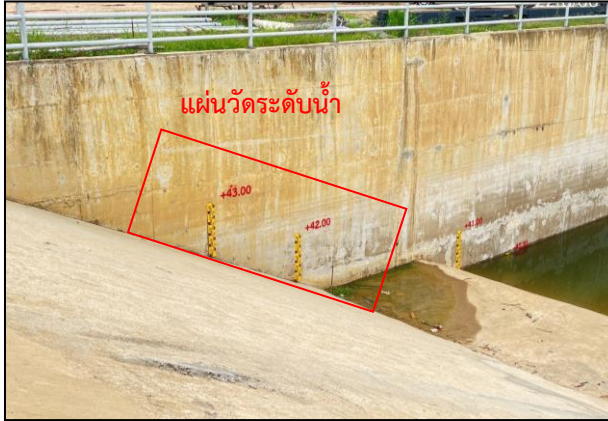
มาตรการติดตามตรวจสอบผลกระทบสิ่งแวดล้อม	รายละเอียดผลการปฏิบัติตามมาตรการ	ปัญหาและแนวทางแก้ไข
<p><b>1.10 การชะล้างพังทลายของดิน</b> ไม่มีมาตรการติดตามตรวจสอบผลกระทบสิ่งแวดล้อม</p>	ไม่มีมาตรการติดตามตรวจสอบผลกระทบสิ่งแวดล้อม	
<p><b>1.11 อุทกวิทยาน้ำผิวดิน</b> กรมชลประทานติดตั้งเสาตรวจวัดระดับน้ำจำนวน 3 แห่ง บริเวณด้านเหนือน้ำ ท้ายน้ำและที่ตั้งประตุน้ำ เพื่อบันทึกข้อมูลระดับน้ำและคำนวณปริมาณน้ำท่าที่ไหลผ่านประตุน้ำ โดยดำเนินการในปีสุดท้ายของระยะก่อสร้าง (ปีที่ 4)</p>	<p>ศูนย์อุทกวิทยาชลประทานภาคเหนือตอนล่าง กรมชลประทาน ดำเนินการตามแผนการติดตามตรวจสอบด้านอุทกวิทยาน้ำผิวดิน ดำเนินการตั้งแต่ปี 2564 ถึงปัจจุบัน โดยในปี 2564 มีการติดตั้งสถานีโทรมาตรวัดระดับน้ำอัตโนมัติ Y.50 จำนวน 1 สถานี บริเวณด้านเหนือน้ำ และสถานี Y.16 บริเวณท้ายน้ำ เพื่อบันทึกข้อมูลระดับน้ำ และปริมาณน้ำท่า ในส่วนของที่ตั้งประตุน้ำ ปัจจุบันดำเนินการติดตั้งแผ่นวัดระดับน้ำ (Staff Gauge) แล้ว รายละเอียดดังหัวข้อที่ 5.2.1 แผนการติดตามตรวจสอบด้านอุทกวิทยาน้ำผิวดิน หน้า 5-54</p>

<p>รูปที่ 3-2 แผ่นวัดระดับน้ำบริเวณหัวงานโครงการ</p>	<p>สำหรับบริเวณท้ายน้ำ มีสถานี Y.16 ของศูนย์อุทกวิทยาชลประทานภาคเหนือตอนล่างเดิมอยู่แล้ว โดยสามารถนำข้อมูลมาตรวจสอบได้ จึงมิได้มีการติดตั้งสถานีท้ายน้ำเพิ่มเติม ซึ่งจะนำข้อมูลจากสถานีดังกล่าว มาใช้ในการตรวจสอบการเปลี่ยนแปลงของระดับน้ำ และปริมาณน้ำท่า</p>

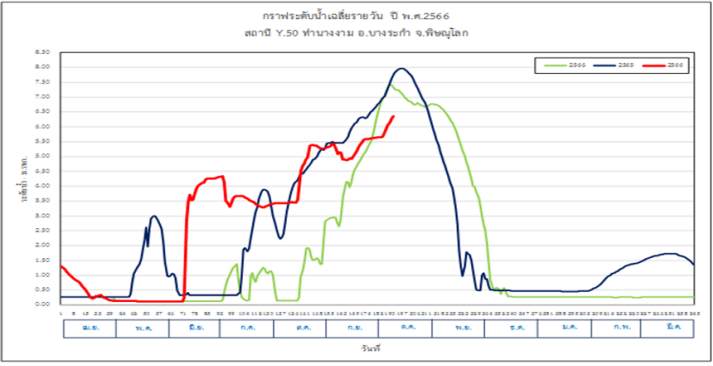
มาตรการติดตามตรวจสอบผลกระทบสิ่งแวดล้อม	รายละเอียดผลการปฏิบัติตามมาตรการ	ปัญหาและแนวทางแก้ไข
	<p>รูปที่ 3-5 กราฟเปรียบเทียบระดับน้ำเฉลี่ยรายวันปี พ.ศ. 2564 - 2566 สถานีท่าทางงาม Y.50</p>

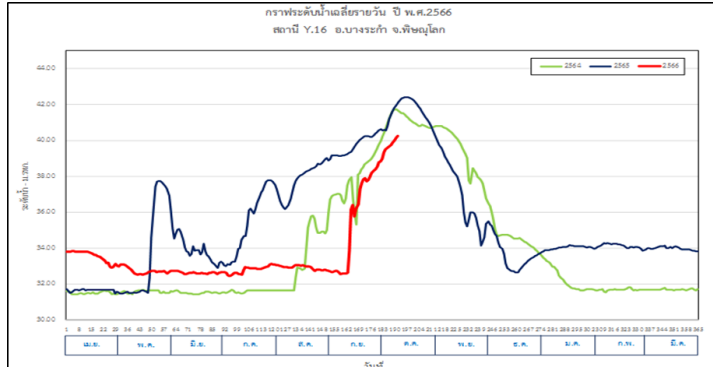
<p>รูปที่ 3-6 กราฟเปรียบเทียบระดับน้ำเฉลี่ยรายวันปี พ.ศ. 2564 - 2566 สถานี Y.16</p>

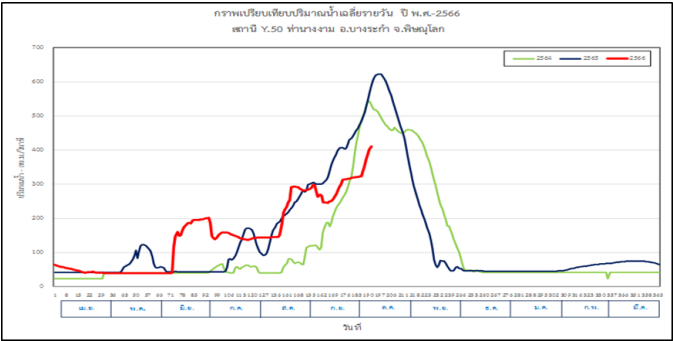
มาตรการติดตามตรวจสอบผลกระทบสิ่งแวดล้อม	รายละเอียดผลการปฏิบัติตามมาตรการ	ปัญหาและแนวทางแก้ไข
	<p>รูปที่ 3-7 กราฟเปรียบเทียบปริมาณน้ำท่าเฉลี่ยรายวันปี พ.ศ. 2564 – 2566 สถานีท่าทางงาม Y.50</p>

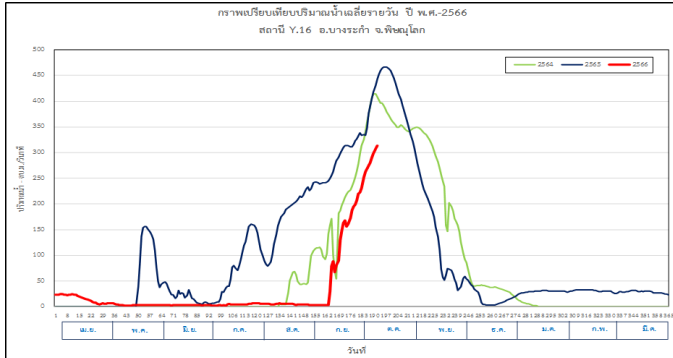
<p>รูปที่ 3-8 กราฟเปรียบเทียบปริมาณน้ำท่าเฉลี่ยรายวันปี พ.ศ. 2564 – 2566 สถานี Y.16</p>

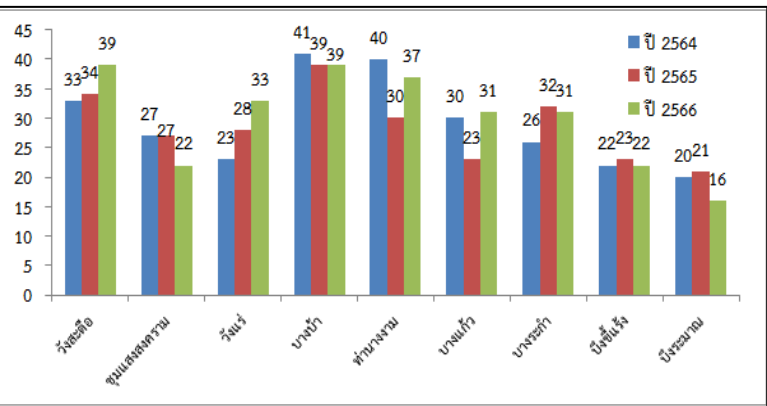
มาตรการติดตามตรวจสอบผลกระทบสิ่งแวดล้อม	รายละเอียดผลการปฏิบัติตามมาตรการ	ปัญหาและแนวทางแก้ไข																																								
	<p>2566 จำนวน 10,311 10,045 และ 8,311 ตัว ตามลำดับ โดยจุดสำรวจที่ได้จำนวนปลามากที่สุด คือ บึงขี้แร่ บึงระมาณ และท่าทางงาน การเปรียบเทียบกับน้ำหนักสัตว์น้ำที่จับได้ พบว่ามีจำนวนใกล้เคียงกันในแต่ละปีคือ ปี 2564 2565 และ 2566 จำนวน 130,103.9 160,734.0 และ 148,515.9 กรัม ตามลำดับ โดยจุดสำรวจที่ได้น้ำหนักปลามากที่สุดคือ บึงขี้แร่ ท่าทางงาน และวังสะตือรายละเอียดดังหัวข้อที่ 5.2.6 แผนติดตามตรวจสอบด้านนิเวศวิทยาทางน้ำและทรัพยากรการประมง หน้า 5-139</p>

สถานที่	ปี 2564	ปี 2565	ปี 2566	วังสะตือ	33	34	39	ศูนย์ทดลองงาน	27	27	22	วังน้ำ	23	28	33	บางน้ำ	41	39	39	ท่าทางงาน	40	30	37	บางหัว	30	23	31	บางท่า	26	32	31	บึงขี้แร่	22	23	22	บึงระมาณ	20	21	16	
สถานที่	ปี 2564	ปี 2565	ปี 2566																																							
วังสะตือ	33	34	39																																							
ศูนย์ทดลองงาน	27	27	22																																							
วังน้ำ	23	28	33																																							
บางน้ำ	41	39	39																																							
ท่าทางงาน	40	30	37																																							
บางหัว	30	23	31																																							
บางท่า	26	32	31																																							
บึงขี้แร่	22	23	22																																							
บึงระมาณ	20	21	16																																							
	<p>รูปที่ 3-12 เปรียบเทียบชนิดปลาที่พบระหว่างปี 2564 - 2566 บริเวณประตูระบายน้ำท่าทางงาน</p>
