# บทที่ 2 ผลการดำเนินการตามมาตรการป้องกันและแก้ไขผลกระทบสิ่งแวดล้อม

ตารางที่ 2.1-1 ผลการดำเนินการตามมาตรการป้องกันและแก้ไขผลกระทบสิ่งแวดล้อมทั่วไป

ตารางที่ 2.2-1 ผลการดำเนินการตามมาตรการป้องกันและแก้ไขผลกระทบสิ่งแวดล้อม ในระยะดำเนินการ

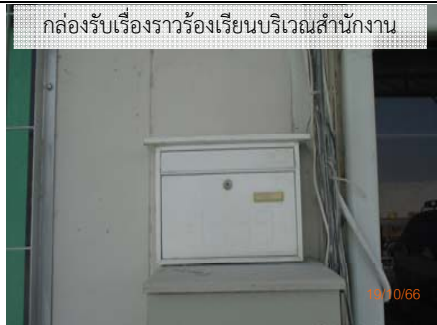
1. ให้มีจุดรับเรื่องราวร้องทุกข์ความเดือดร้อนของประชาชนที่เกิดจากกิจกรรมการทำเหมืองแร่ และกิจกรรมที่เกี่ยวข้อง และในกรณีที่มีผู้ร้องเรียน ผู้ถือประทานบัตรจะต้องดำเนินการแก้ไขปัญหาและให้ความช่วยเหลือด้วยความเป็นธรรม	<ul style="list-style-type: none"> <li>- ทางโครงการได้ติดตั้งจุดเรื่องราวร้องทุกข์ไว้บริเวณสำนักงาน พร้อมจัดให้มีเจ้าหน้าที่คอยรับเรื่องราวร้องเรียน</li> <li>- สำหรับจุดรับเรื่องราวร้องทุกข์ที่ทำการผู้ใหญ่บ้านแต่ละหมู่บ้าน ผู้ใหญ่บ้านจะเป็นผู้รับเรื่องราวร้องทุกข์ และแจ้งต่อโครงการเพื่อแก้ไขในลำดับต่อไป</li> <li>- การดำเนินโครงการที่ผ่านมาไม่ได้รับข้อร้องเรียนจากประชาชนเกี่ยวกับผลกระทบจากโครงการ</li> </ul>	- ไม่มี	<p>กล่องรับเรื่องราวร้องเรียนบริเวณสำนักงาน</p>

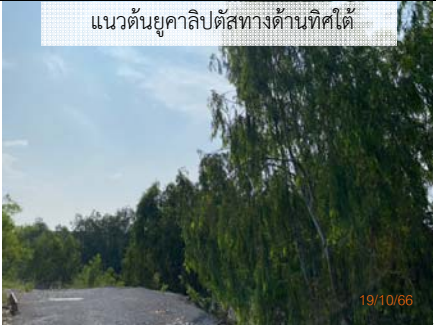
มาตรการป้องกันและแก้ไขผลกระทบสิ่งแวดล้อม และ มาตรการติดตามตรวจสอบผลกระทบสิ่งแวดล้อม	ผลการปฏิบัติตามมาตรการ	ปัญหา อุปสรรค ที่ไม่สามารถปฏิบัติ ตามมาตรการ และแนวทางแก้ไข	ภาพประกอบมาตรการ
	<p>เส้นทางขนส่งแร่ สำนักงาน บ้านพัก พนักงาน เป็นต้น ทางโครงการได้ ดำเนินการดูแลแนวต้นไม้เดิมได้ปลูกไว้</p> <p>- จัดส่งรายงานแผนและผลการดำเนินงาน ด้านการฟื้นฟูพื้นที่ที่ทำเหมืองได้แก่ กรม อุตสาหกรรมพื้นฐานและการเหมืองแร่ สำนักงานอุตสาหกรรมจังหวัดสุพรรณบุรี สำนักงานอุตสาหกรรมพื้นฐานและการ เหมืองแร่ เขต 7 ราชบุรี เพื่อนำส่งให้กับ สำนักงานทรัพยากรธรรมชาติและ สิ่งแวดล้อมจังหวัดสุพรรณบุรี และส่งต่อ ให้กับสำนักงานนโยบายและแผน ทรัพยากรธรรมชาติและสิ่งแวดล้อม และ ทราบทุกปี โดยรายงานแผนและผลการ ดำเนินงานด้านการฟื้นฟูพื้นที่ที่ทำเหมือง ครึ่งล่าสุดเมื่อเดือน ธันวาคม 2566 ดัง เอกสารแนบ 3</p>		<div><p>แนวต้นไม้คาลิปต์สทางด้านทิศใต้</p>

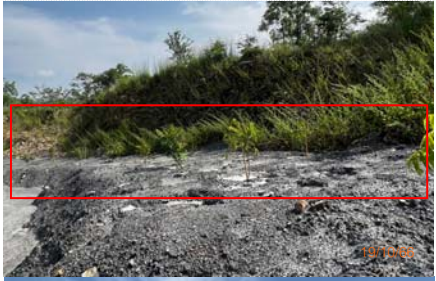
<p>แนวต้นไม้เตาที่ปลูกเพิ่มทางด้านทิศตะวันออก</p>

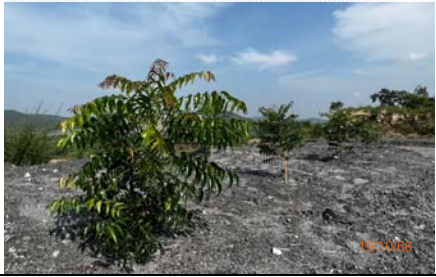
<p>แนวต้นไม้เตาที่ปลูกเพิ่มทางด้านทิศตะวันออก</p>

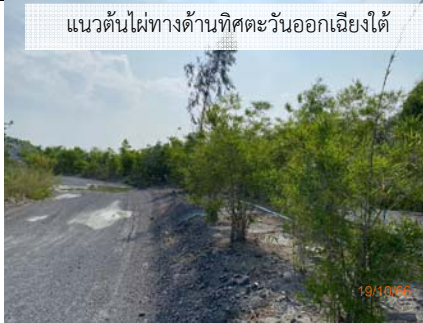
มาตรการป้องกันและแก้ไขผลกระทบสิ่งแวดล้อม และ มาตรการติดตามตรวจสอบผลกระทบสิ่งแวดล้อม	ผลการปฏิบัติตามมาตรการ	ปัญหา อุปสรรค ที่ไม่สามารถปฏิบัติ ตามมาตรการ และแนวทางแก้ไข	ภาพประกอบมาตรการ
			<div>แนวต้นไม้ทางด้านทิศตะวันออกเฉียงใต้</div>

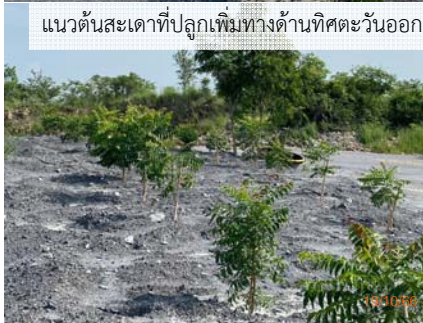
<div>แนวต้นไม้ที่ปลูกเพิ่มทางด้านทิศตะวันออก</div>

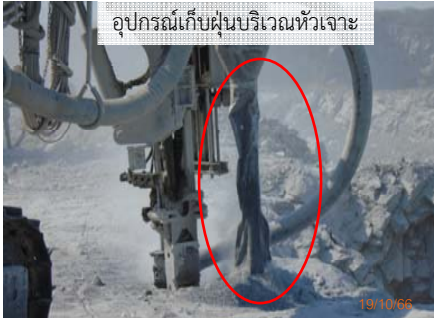
<p>อุปกรณ์เก็บฝุ่นบริเวณหัวเจาะ</p>

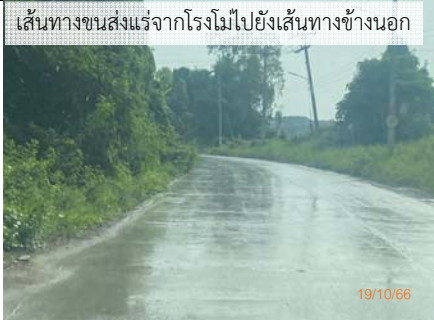
<p>เส้นทางขนส่งแร่จากโรงโม่ไปยังเส้นทางข้างนอก</p>

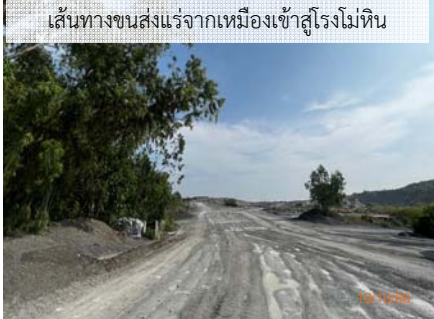
<p>เส้นทางขนส่งแร่จากเหมืองเข้าสู่โรงโม่หิน</p>

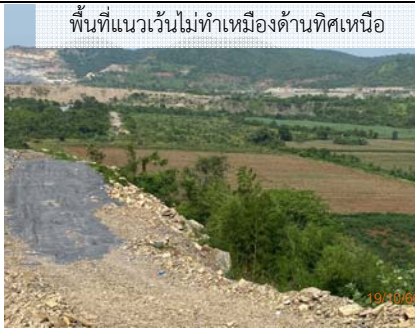
9) ให้ปลูกพืชคลุมดิน ได้แก่ พืชตระกูลถั่ว และ หญ้าแฝก และปลูกพันธุ์ไม้ท้องถิ่น ได้แก่ สะเดา ประดู่ ขี้เหล็ก และมะค่าโมง และพันธุ์ไม้ที่มีผลเป็นอาหารสัตว์ ป่าและนก ได้แก่ ตะขบฝรั่ง อ้อยช้าง และพุทรา ตาม แนวคันบันได และพื้นที่เว้นไม่ทำเหมืองทางด้านทิศเหนือ และทิศตะวันออก โดยให้ปลูกในลักษณะเป็นแถวแบบ สลับฟันปลา ระยะห่างระหว่างต้นและแถว 2x2 ม.	- โครงการดำเนินการปลูกสะเดา ต้นประดู่ ขี้เหล็ก ไผ่ ยูคาลิปตัส และต้นมะค่าโมงบริเวณพื้นที่เว้นการ ทำเหมืองด้านทิศใต้ และทิศตะวันออก - บริเวณพื้นที่เว้นการทำเหมืองด้านทิศเหนือเป็น พื้นที่การเกษตร และมีแนวต้นไม้เดิมที่รักษาให้คง สภาพเดิม	- ไม่มี	พื้นที่แนวเว้นไม่ทำเหมืองด้านทิศเหนือ

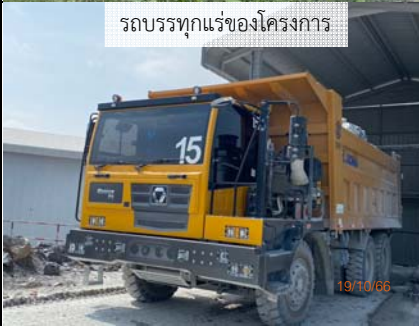
มาตรการป้องกันและแก้ไขผลกระทบสิ่งแวดล้อม และมาตรการติดตามตรวจสอบผลกระทบสิ่งแวดล้อม	ผลการปฏิบัติตามมาตรการ	ปัญหา อุปสรรค ที่ไม่สามารถปฏิบัติตาม ตามมาตรการ และแนวทางแก้ไข	ภาพประกอบมาตรการ
			<p>ป้ายระวังรถบรรทุก ระยะ 200 ม.</p>  
<p>2) ให้จัดทำป้ายแสดงรายละเอียดเกี่ยวกับรถบรรทุก แรงแของโครงการ ได้แก่ ชื่อผู้ประกอบการ เบอร์โทรศัพท์ ติดต่อ ชื่อพนักงานขับรถ และหมายเลขทะเบียนรถ ติดไว้ กับตัวรถในตำแหน่งที่สามารถมองเห็นชัดเจน เพื่อให้ ราษฎรที่อยู่ริมเส้นทางสามารถร้องเรียนได้ ในกรณีที่มีการ ขับรถเร็วและสร้างความเดือดร้อนแก่ราษฎรที่ใช้เส้นทาง ร่วมกับโครงการ</p>	<p>- ดำเนินการติดป้ายแสดงชื่อบริษัทไว้บริเวณ ด้านหน้ารถบรรทุกเป็นบางครั้งเนื่องจาก รถบรรทุกของโครงการวิ่งจากหน้าเหมืองไปยัง โรงโม่ของโครงการเท่านั้น ไม่มีการวิ่งออกจาก พื้นที่โครงการ</p> <p>- รถบรรทุกที่ขนส่งหิยออกสู่ภายนอกเป็นของ ผู้รับซื้อ โครงการได้ขอความร่วมมือให้ขับรถด้วย ความระมัดระวัง โดยเฉพาะช่วงที่ผ่านชุมชน</p>	<p>- ไม่มี</p>	<p>รถบรรทุกแรงแของโครงการ</p>

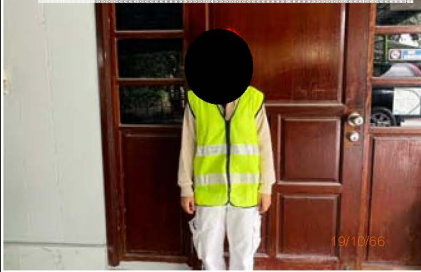
5) ให้กำหนดเป็นกฎระเบียบปฏิบัติให้พนักงาน ของโครงการทุกคนต้องสวมใส่อุปกรณ์ป้องกันอันตราย ส่วนบุคคลอย่างครบถ้วน และถูกต้องตามป้ายเตือนทุก ครั้งก่อนเข้าเขตการทำเหมืองหรือพื้นที่เสี่ยงอันตราย และมีการจัดอบรมเกี่ยวกับวิธีการใช้ และการบำรุงรักษา อุปกรณ์ป้องกันอันตรายอย่างถูกวิธี ตลอดจนการ บำรุงรักษาอุปกรณ์ป้องกันอันตรายส่วนบุคคลตลอด ระยะเวลาการใช้งาน	<ul style="list-style-type: none"> <li>- กำหนดกฎระเบียบข้อบังคับพนักงานของโครงการ</li> <li>- มีการอบรมพนักงานก่อนปฏิบัติงานสัปดาห์ละ 1 ครั้ง ซึ่งจะอบรมคนงานเกี่ยวกับการทำงาน และการใช้เครื่องจักร การขับรถบรรทุก เพื่อป้องกันอุบัติเหตุที่เกิดขึ้น</li> <li>- จัดให้มีอุปกรณ์ป้องกันอันตรายที่เหมาะสมกับสภาพงาน และมีจำนวนเพียงพอกับพนักงาน เช่น หน้ากากกรองฝุ่น รองเท้าหุ้มเหล็ก หมวกนิรภัย ปลั๊กอุดหู หรือเครื่องครอบหู และแว่นนิรภัย เป็นต้น</li> </ul>	- ไม่มี	<p>การสวมใส่อุปกรณ์ป้องกันอันตรายส่วนบุคคล</p>

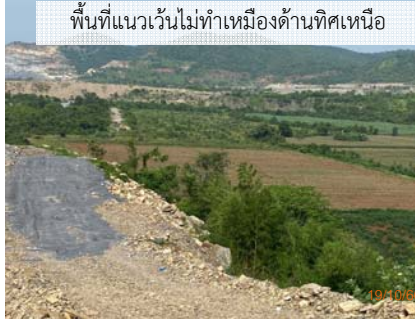
<p>พื้นที่แนวเว้นไม่ทำเหมืองด้านทิศเหนือ</p>   <p>พื้นที่เว้นการทำเหมือง ด้านทิศตะวันออกเฉียงใต้-ทิศใต้</p>

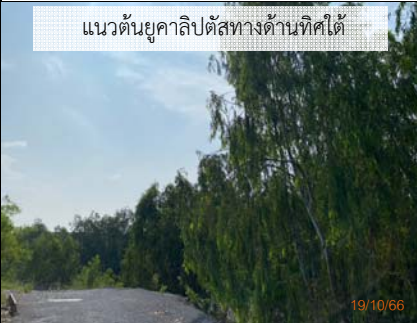
มาตรการป้องกันและแก้ไขผลกระทบสิ่งแวดล้อม และมาตรการติดตามตรวจสอบผลกระทบสิ่งแวดล้อม	ผลการปฏิบัติตามมาตรการ	ปัญหา อุปสรรค ที่ไม่สามารถปฏิบัติ ตามมาตรการ และแนวทางแก้ไข	ภาพประกอบมาตรการ
	เจริญเติบโตได้เป็นอย่างดี ดำเนินการดูแลแนว ต้นไม้เดิมโดยรอบเขตประทานบัตรและปลูกเสริม บริเวณที่มีต้นไม้ตายลงเพื่อเพิ่มความหนาแน่น		
<p><b>2. แผนการฟื้นฟูพื้นที่ช่วงที่ 2 (ปีที่ 4-9)</b> กำหนดให้ดำเนินการฟื้นฟูบริเวณพื้นที่ชั้นบันไดผ่านการ ทำเหมืองที่ระดับ 90 ม. จนถึงระดับ 70 ม.(รทก.) โดยมี พื้นที่ทำการฟื้นฟูประมาณ 4 ไร่ และดูแลรักษาปลูกพืช คลุมดินและไม่ย่นต้น โดยการใส่ปุ๋ยบำรุงดิน หรือปลูก พันธุ์ไม้ซ่อมแซมต้นที่ตายในช่วงที่ผ่านมา เนื้อที่ ประมาณ 22.3 ไร่ คิดเป็นเนื้อที่รวม 26.3 ไร่</p> <p><b>3. แผนการฟื้นฟูช่วงที่ 3 (ปีที่ 10-12)</b> กำหนดให้ ดำเนินการฟื้นฟูบริเวณพื้นที่ชั้นบันไดผ่านการทำเหมือง ที่ระดับ 60 ม. จนถึงระดับ 50 ม.(รทก.) โดยมีพื้นที่ทำ การฟื้นฟูประมาณ 18.3 ไร่ และดูแลรักษาปลูกพืชคลุม ดินและไม่ย่นต้น โดยการใส่ปุ๋ยบำรุงดิน หรือปลูกพันธุ์ไม้ ซ่อมแซมต้นที่ตายในช่วงที่ผ่านมา เนื้อที่ประมาณ 26.3 ไร่ คิดเป็นเนื้อที่รวม 44.6 ไร่</p> <p><b>4. แผนการฟื้นฟูช่วงที่ 4 (ปีที่ 13-15)</b> กำหนดให้ดำเนินการฟื้นฟูบริเวณพื้นที่ชั้นบันไดผ่านการ ทำเหมืองที่ระดับ 40 ม.(รทก.) โดยมีพื้นที่ทำการฟื้นฟู ประมาณ 16.5 ไร่ และดูแลรักษาปลูกพืชคลุมดินและไม่ ย่นต้น โดยการใส่ปุ๋ยบำรุงดิน หรือปลูกพันธุ์ไม้ซ่อมแซม</p>	<p>- สำหรับพันธุ์ไม้ที่ทางโครงการได้นำมาปลูก เสริม ได้แก่ ยูคาลิปตัส ประดู่ และไผ่ สะเดา พร้อมดูแลให้สามารถเติบโตได้เป็นอย่างดี และ สำหรับพื้นที่เกี่ยวเนื่องการทำเหมืองและบริเวณ อื่น ๆ เช่น บริเวณโรงโม่หินเส้นทางขนส่งแร่ สำนักงาน บ้านพักพนักงาน เป็นต้น ทางโครงการ ได้ดำเนินการดูแลแนวต้นไม้เดิมได้ปลูกไว้</p> <p>- จัดส่งรายงานแผนและผลการดำเนินงานด้าน การฟื้นฟูพื้นที่ที่ทำเหมืองได้แก่ กรมอุตสาหกรรม พื้นฐานและการเหมืองแร่ สำนักงานอุตสาหกรรม จังหวัดสุพรรณบุรี สำนักงานอุตสาหกรรมพื้นฐาน และการเหมืองแร่ เขต 7 ราชบุรี เพื่อนำส่งให้กับ สำนักงานทรัพยากรธรรมชาติและสิ่งแวดล้อม จังหวัดสุพรรณบุรี และส่งต่อไปยังสำนักงาน นโยบายและแผนทรัพยากรธรรมชาติและ สิ่งแวดล้อม และทราบทุกปี โดยรายงานแผนและ ผลการดำเนินงานด้านการฟื้นฟูพื้นที่ที่ทำเหมือง ครั้งล่าสุดเมื่อเดือน ธันวาคม 2566 ดังเอกสาร แนบ 3</p>	- ไม่มี	<p>แนวดันยูคาลิปตัสทางด้านทิศใต้</p>
