รายงานแผนและผลการดำเนินงานด้านการฟื้นฟูพื้นที่ทำเหมือง

โครงการทำเหมืองแร่ชนิดแร่หินอุตสาหกรรมชนิดหินปูน (เพื่อทำปูนขาว)
ชนิดแร่หินอุตสาหกรรมชนิดดินดาน (เพื่ออุตสาหกรรมซีเมนต์)
และชนิดแร่หินอุตสาหกรรมชนิดหินปูน (เพื่ออุตสาหกรรมก่อสร้าง)
ของห้างหุ้นส่วนจำกัด อุดมศิลา ประทานบัตรที่ 32450/15795
ตั้งอยู่ที่ ตำบลเขาวง อำเภอพระพุทธรบาท จังหวัดสระบุรี

ห้างหุ้นส่วนจำกัด อุดมศิลา

ธันวาคม 2566

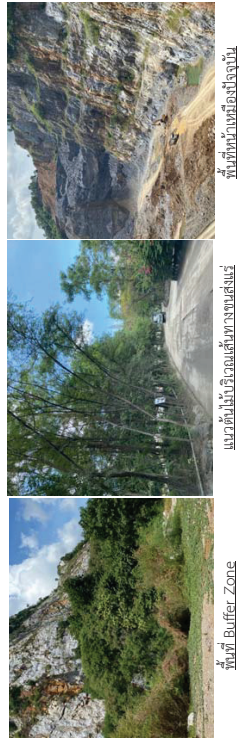
พื้นที่ Buffer Zone
แนวต้นไม้บริเวณเส้นทางขนส่งแร่
พื้นที่หน้าเหมืองปัจจุบัน

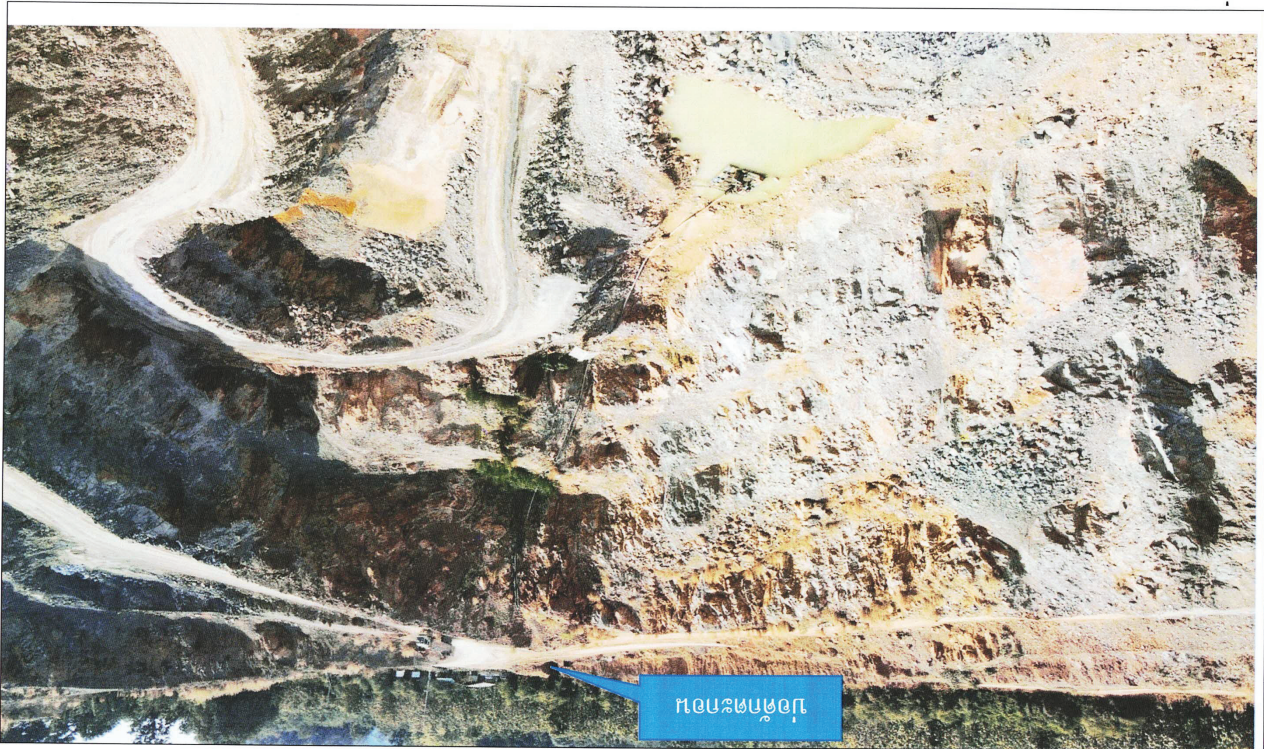
รูปที่ 3 mine dump และพื้นที่ตอน

วิธีดำเนินการ...ปัจจุบันโครงการทำเหมืองลึกลงถึง 40msl มีน้ำใต้ดินไหลเข้า จึงสร้างสูบน้ำ (Mine sump) แล้วสูบบอกไปยังบ่อตกตะกอนทางทิศตะวันตกเฉียงใต้ของประทานบัตร น้ำจะไหลลงฝายหินปูนไปยังท่อระบายน้ำเทศบาล น้ำจะลงภายในเหมืองจะตกตะกอนชั้นแรกก็ Mine Sump และน้ำที่เหลือจากบ่อตกตะกอนจะได้รับการบำบัดจากฝายหินปูน (รูปที่ 3 mine sump และรูปที่ 4-5 บ่อตกตะกอน)
