ตารางที่ 5 เปรียบเทียบมาตรการป้องกันและแก้ไขผลกระทบสิ่งแวดล้อมที่กำหนดไว้ในรายงานการวิเคราะห์ผลกระทบสิ่งแวดล้อม

โครงการ โรงแรมคอร์ทยาร์ด แมริออท สุวรรณภูมิ ระยะเปิดดำเนินการ

รายงานผลการปฏิบัติตามมาตรการป้องกันแก้ไขผลกระทบสิ่งแวดล้อม และมาตรการติดตามตรวจสอบคุณภาพสิ่งแวดล้อม
โครงการ โรงแรมคอร์ทยาร์ด แมริออท สุวรรณภูมิ ตั้งอยู่ที่ ถนนลาดกระบัง แขวงลาดกระบัง เขตลาดกระบัง กรุงเทพมหานคร

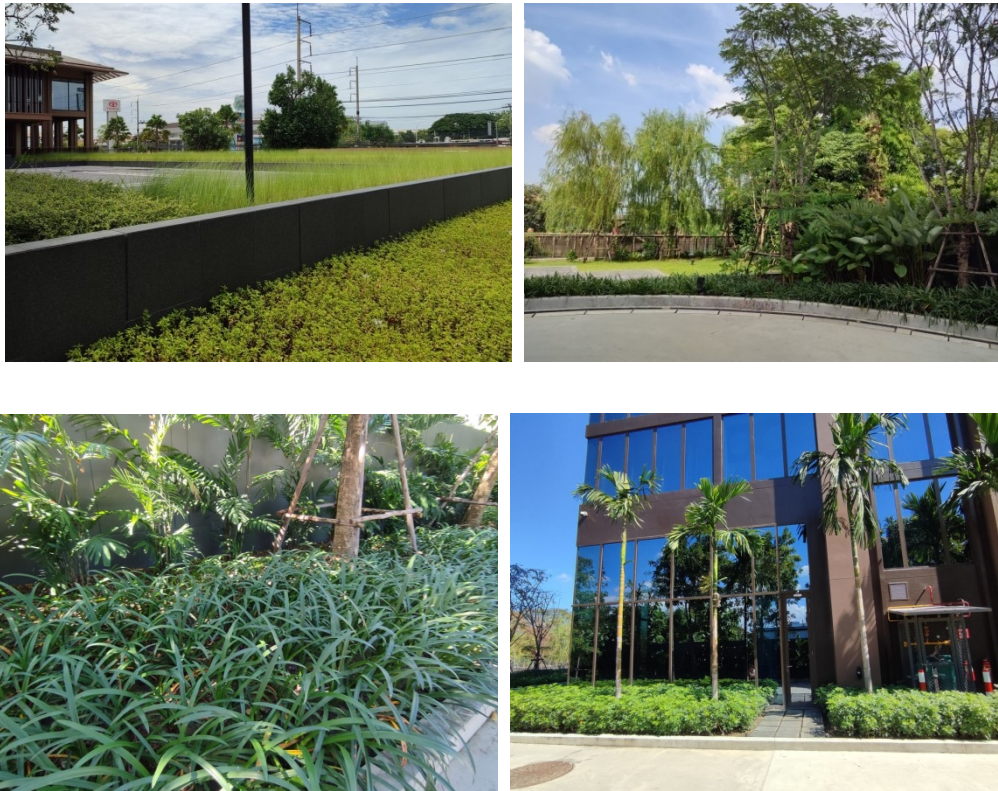
ภาพที่ 4-1 ต้นไม้และพื้นที่สีเขียว

1. ดูแลรักษาความเป็นระเบียบเรียบร้อยภายในโครงการให้อยู่ในสภาพดีอยู่เสมอ	ดูแลรักษาความเป็นระเบียบเรียบร้อยให้อยู่เสมอโดยเจ้าหน้าที่ของ โรงแรม	-	-
2. ดูแลพื้นที่สีเขียวในโครงการให้คงอยู่ตลอดระยะเวลาเปิดดำเนินการ	พื้นที่สีเขียวต้นไม้เจริญเติบโตและตัดแต่งกิ่งไว้อย่างสวยงามสม่ำเสมอ	-	ภาพที่ 4-1

3. ดูแลบริเวณต่าง ๆ ภายในโครงการให้มีสภาพดีและสวยงามตามแบบภูมิสถาปัตยกรรมที่ออกแบบไว้อยู่เสมอ เพื่อช่วยลดผลกระทบด้านความเป็นส่วนตัวของผู้พักอาศัย/ ทำงานในบริเวณใกล้เคียง หากพบว่าต้นไม้ตายต้องปลูกแทนทันที	ภูมิสถาปัตย์ภายในโครงการต้นไม้การตกแต่งต่าง ๆ เป็นไปตามที่ ออกแบบไว้และพื้นที่สีเขียวรอบอาคารช่วยลดผลกระทบด้านความเป็น ส่วนตัวของผู้พักอาศัยโดยรอบแล้ว	-	ภาพที่ 4-1
มาตรการติดตามตรวจสอบผลกระทบสิ่งแวดล้อม

3. ดูแลแนวกำแพงกันดินบริเวณคลองประเวศบุรีรมย์ ช่วงที่ดินแนวเขตที่ดินของ โครงการ หากพบว่าชำรุดเสียหายให้แจ้งหน่วยงานที่ดูแลรับผิดชอบแก้ไขทันที	แนวกำแพงกันดิน อยู่ในสภาพดี มีต้นไม้ปลูกไว้ตลอดแนว	-	ภาพที่ 4-1
มาตรการติดตามตรวจสอบผลกระทบสิ่งแวดล้อม

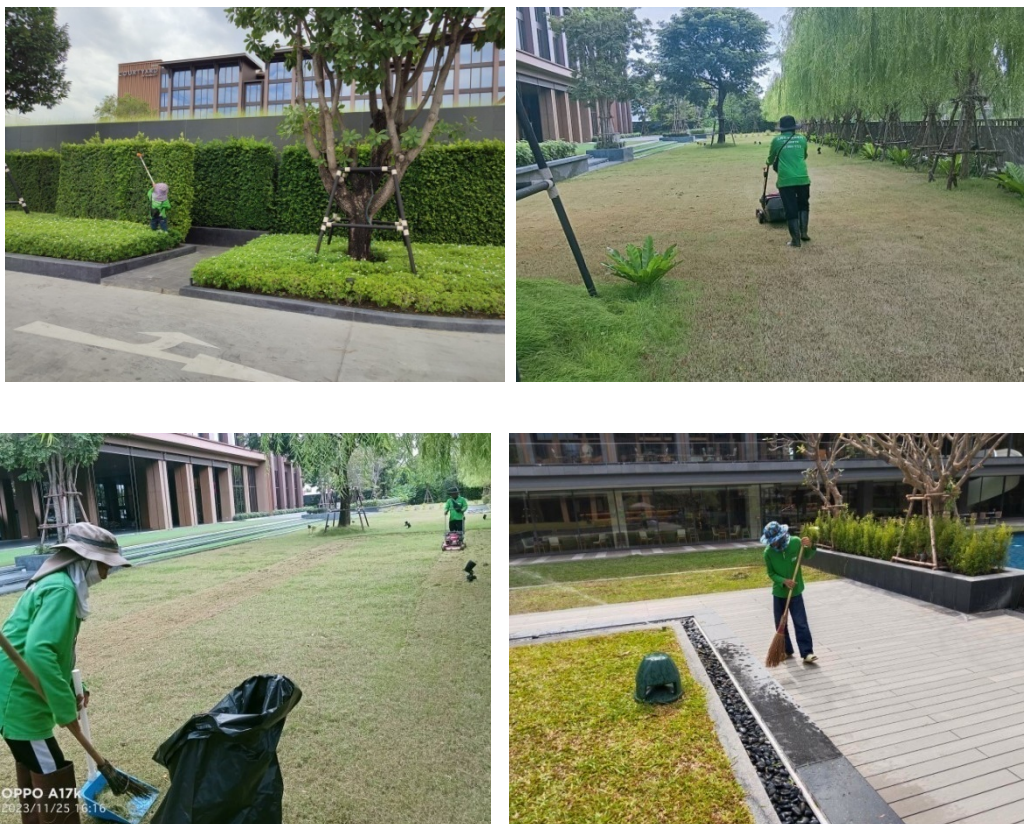
ภาพที่ 4-2 การดูแลพื้นที่สีเขียว

1) ดูแลต้นไม้ และพืชคลุมดินที่ปลูกไว้ภายในโครงการให้เจริญเติบโตงอกงาม อยู่เสมอทุก 1 เดือน ตลอดระยะเวลาเปิดดำเนินการ ผู้รับผิดชอบ บริษัท เอ็ม ไอ ดีเวลอปเม้นท์ จำกัด(เดิมบริษัท มนตรี อินเตอร์ เนชั่นแนล จำกัด) รับผิดชอบตลอดอายุโครงการ	ดูแลต้นไม้ให้มีการเจริญเติบโตทุกเดือนอยู่ในสภาพดี (กรกฎาคม ถึง ธันวาคม 2566)	-	ภาพที่ 4-2

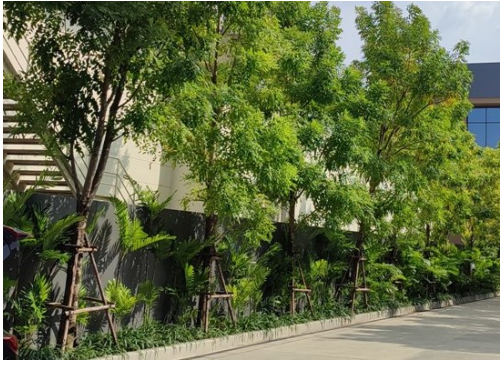
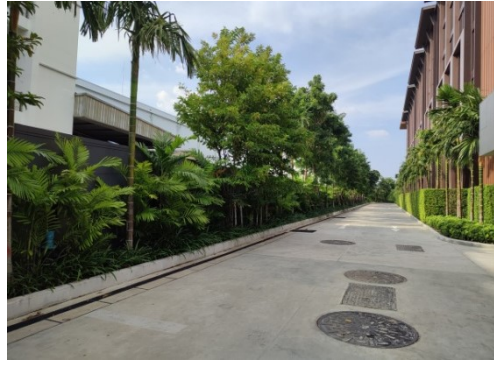
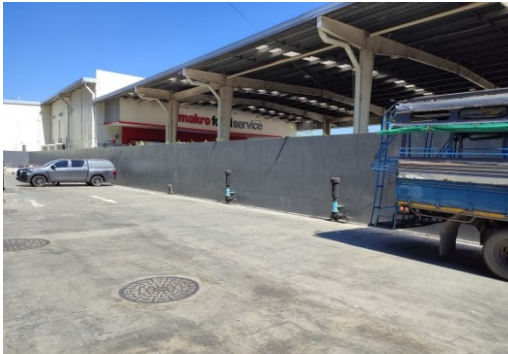
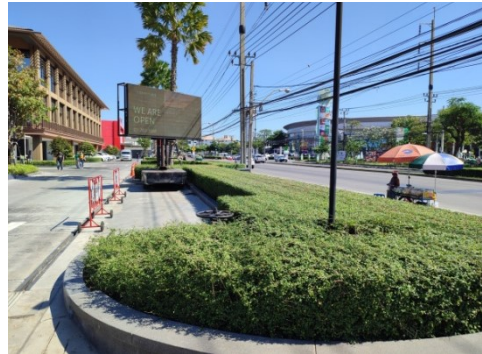
ภาพที่ 4-3 ร้วโครงการ

1.2 ทรัพยากรดิน			
1. ดูแลรักษารั้วรอบโครงการ ต้นไม้ และพืชคลุมดินที่ปลูกไว้ในพื้นที่โครงการตาม แบบภูมิสถาปัตย์ให้อยู่ในสภาพดี และสวยงามอยู่เสมอ หากพบว่าตายต้องปลูก แทนทันที	รั้วรอบโครงการเป็นรั้วคอนกรีตเสริมเหล็กสูงประมาณ 2.5 เมตร ต้นไม้ ริมรั้วและพืชคลุมดินอยู่ในสภาพดี	-	ภาพที่ 4-3

1) ตรวจสอบสภาพรั้วรอบโครงการ ต้นไม้และพืชคลุมดินภายในโครงการ	สภาพรั้วโดยรอบ มีต้นไม้ปลูกตลอดแนวและพืชคลุมดินอยู่ในสภาพดี และมีการเจริญงอกงามอยู่เสมอ	-	ภาพที่ 4-3

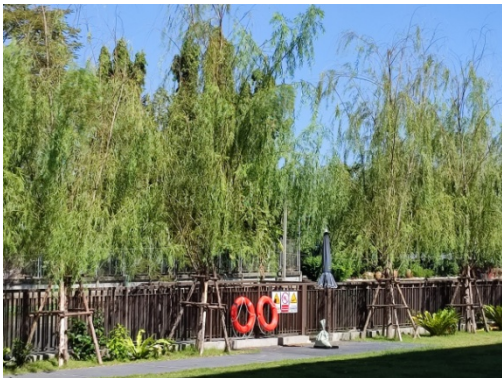
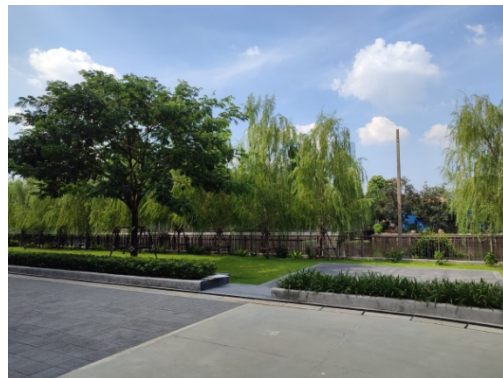
ภาพที่ 4-4 แนวรั้วริมคลองประเวศบุรีรมย์

2. ทางด้านทิศเหนือที่ดินคลองประเวศบุรีรมย์ จัดให้มีรั้วที่บึงโปร่งสูง 3 เมตร พร้อม ปลูกไม้ยืนต้นตามแนวเขตพื้นที่โครงการ	ทิศเหนือที่ดินคลองประเวศบุรีรมย์ มีรั้วโปร่งและปลูกไม้ยืนต้นตลอดแนว คลอง	-	ภาพที่ 4-4

5. ดูแลรักษาไม่ให้มีเศษขยะจากพื้นที่โครงการร่วงหล่นลงสู่คลองประเวศบุรีรมย์ที่อยู่ด้านทิศเหนือของโครงการ	ไม่มีเศษขยะร่วงหล่นลงคลองประเวศบุรีรมย์แต่อย่างใด	-	ภาพที่ 4-4

6. ตัดแต่งกิ่งต้นไม้ที่ตามแนวเขตพื้นที่โครงการไม่ให้ล้ำเข้าไปในเขตคลองประเวศบุรีรมย์ ที่อยู่ด้านทิศเหนือของโครงการ	ตัดแต่งกิ่งไว้แล้ว	-	ภาพที่ 4-4
7. ให้โครงการประสานหน่วยงานอนุญาตในการบำรุงรักษาด้วยการสนับสนุนและร่วมดูแลคลองประเวศบุรีรมย์ เช่น การขุดลอก การกำจัดวัชพืชในคลอง เป็นต้น	อยู่ระหว่างดำเนินการ เนื่องจากอยู่ในช่วงแรกของการเปิดดำเนินการ	-	-
มาตรการติดตามตรวจสอบผลกระทบสิ่งแวดล้อม

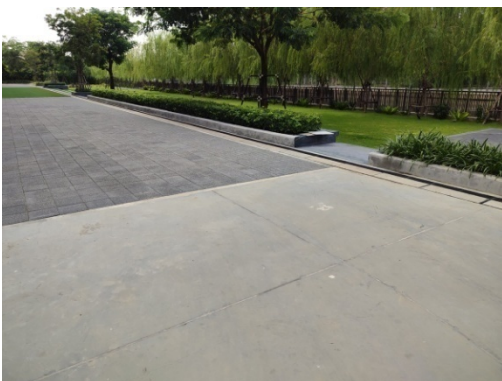
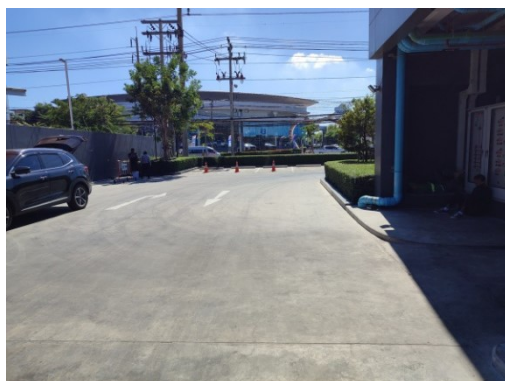
2. ดูแลสภาพถนนภายในพื้นที่โครงการให้สะอาดเพื่อป้องกันการฟุ้งกระจายของฝุ่นอันเนื่องมาจากการใช้ถนน	สภาพถนนภายในโครงการไม่มีฝุ่นฟุ้งกระจาย	-	ภาพที่ 4-5
3. ดูแลไม่ย่นตันที่ปลูกไว้ในพื้นที่โครงการเพื่อลดผลกระทบจากควั่น เสี่ยง ฝุ่นละอองและความร้อนที่เกิดจากรถยนต์/เครื่องปรับอากาศ	แนวต้นไม้บริเวณริมโครงการปลูกไว้หนาแน่น ช่วยลดความร้อนได้ในระดับหนึ่ง และผลกระทบด้านควั่น เสี่ยง ฝุ่นละออง ค่อนข้างน้อย	-	ภาพที่ 4-1

ภาพที่ 4-5 สภาพถนนภายในโครงการไม่มีฝุ่นละอองฟุ้งกระจาย

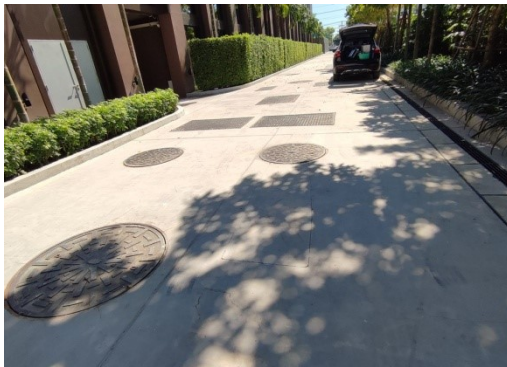
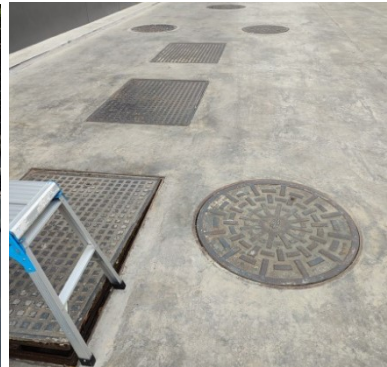
ภาพที่ 4-7 ระบบบำบัดน้ำเสียของโครงการ

1.5 ทรัพยากรน้ำ 1. จัดให้มีระบบบำบัดน้ำเสียรวมชนิด Extended Aeration Activated Sludge จำนวน 4 ชุด ออกแบบให้รองรับน้ำเสียได้ 90-210 ลูกบาศก์เมตร/วัน โดยน้ำทิ้งที่ออกจากระบบบำบัดน้ำเสียต้องมีค่าอยู่ในเกณฑ์มาตรฐานคุณภาพน้ำทิ้งจากอาคารประเภท ก.ก่อนระบายออกสู่ท่อระบายน้ำสาธารณะ	จัดให้มีระบบบำบัดน้ำเสียรวมไว้แล้ว จำนวน 4 ชุด ซึ่งปัจจุบัน (มิถุนายน ถึง ธันวาคม 2566 ยังไม่มีผู้เข้าใช้บริการโรงแรม)	-	ภาพที่ 4-7

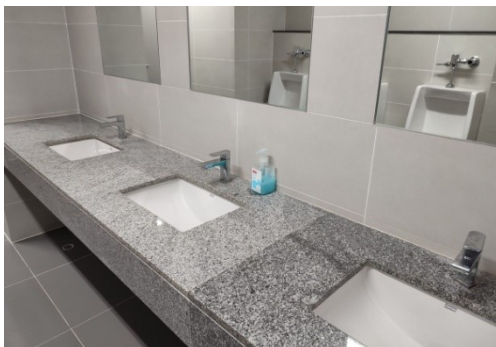
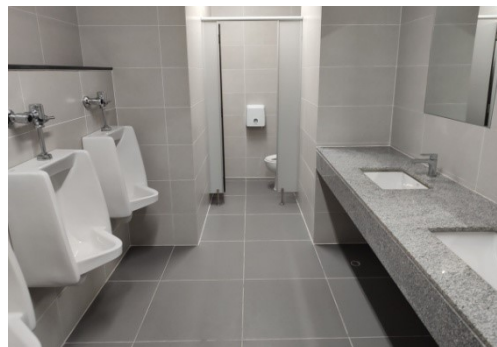
5. ออกแบบให้ใช้สุขภัณฑ์รุ่นประหยัดน้ำ หรืออุปกรณ์ซึ่งมีประสิทธิภาพสูง ทั้งก๊อกประหยัดน้ำชักโครก และหัวฉีดแบบประหยัดน้ำ	ใช้สุขภัณฑ์ที่ได้มาตรฐานและประหยัดน้ำ	-	ภาพที่ 4-8

ภาพที่ 4-8 ใช้สุขภัณฑ์ประหยัดน้ำทั้งหมด

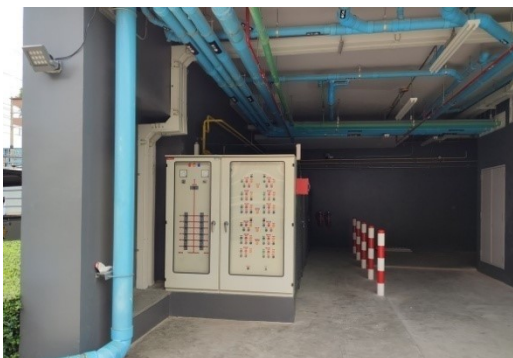
ภาพที่ 4-9 แผงควบคุมระบบบำบัดน้ำเสีย

3.2 การจัดการน้ำเสียและสิ่งปฏิกูล			
1. จัดให้มีระบบบำบัดน้ำเสียรวมชนิด Extended Aeration Activated Sludge จำนวน 4 ชุด ออกแบบให้รองรับน้ำเสียได้ 90-210 ลูกบาศก์เมตร/วัน โดยน้ำทิ้งที่ออกจากระบบบำบัดน้ำเสียต้องมีค่าอยู่ในเกณฑ์มาตรฐานคุณภาพน้ำทิ้งจากอาคารประเภท ก.ก่อนระบายออกสู่ท่อระบายน้ำสาธารณะ	มีระบบบำบัดน้ำเสียรวมไว้แล้วจำนวน 4 ชุดซึ่งในช่วงแรก มิถุนายน 2566 ถึง สิงหาคม 2566 ยังมิได้เปิดใช้งาน	-	ภาพที่ 4-9

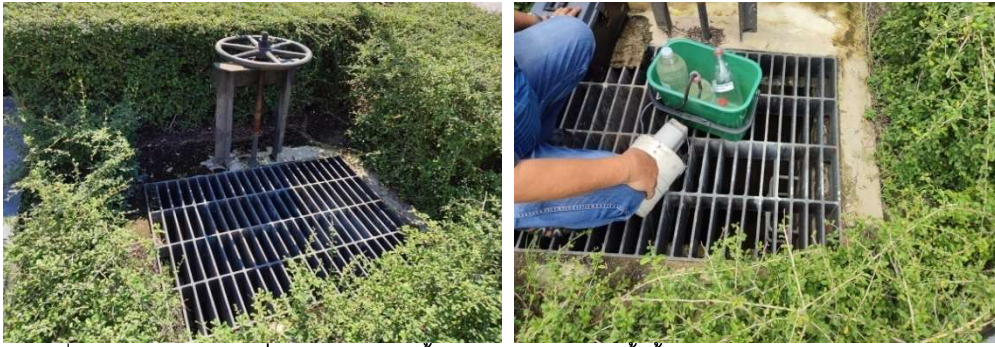
10. ฝาเปิดที่บ่อบำบัดน้ำสุดท้าย/บ่อดักตะกอน ต้องมีลักษณะเป็นตะแกรงเปิดเพื่อความสะดวกในการตรวจสอบคุณภาพน้ำทิ้ง	มีตะแกรงไว้แล้วที่บ่อบำบัดน้ำสุดท้ายเพื่อตรวจสอบคุณภาพน้ำทิ้ง	-	ภาพที่ 4-10

4. จัดให้มีตะแกรงดักขยะในบ่อดักขยะก่อนระบายออกสู่ท่อระบายน้ำสาธารณะพร้อมกับจัดให้มีเจ้าหน้าที่คอยเก็บมูลฝอยออกจากบ่อดักขยะทุกสัปดาห์	มีตะแกรงดักขยะในบ่อดักตรวจคุณภาพน้ำไว้แล้ว	-	ภาพที่ 4-10

ภาพที่ 4-10 ตะแกรงดัักขยะที่ป่อตรวจคุณภาพน้ำ และการเก็บตัวอย่างน้ำทิ้งในเดือน มิถุนายน ถึง สิงหาคม 2566

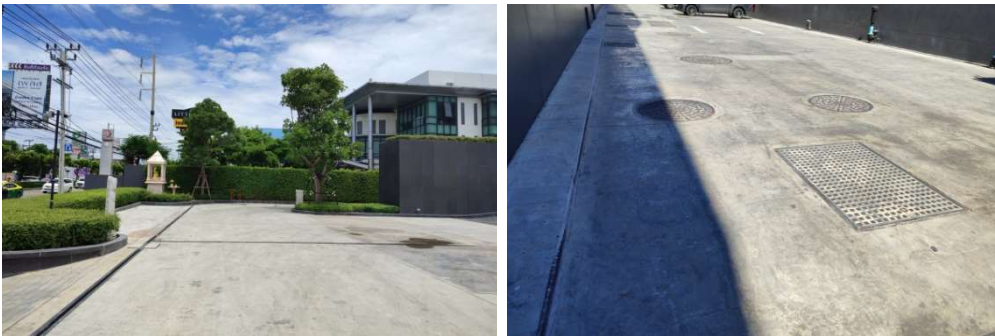
6. จัดให้มีพนักงานกวาดและดูแลทำความสะอาดบริเวณถนนและบริเวณทั่วไปภายในโครงการ เพื่อลดปริมาณตะกอนที่ถูกน้ำฝนชะเข้าสู่ระบบท่อระบายน้ำ และบ่อดักน้ำภายในโครงการ	ทำความสะอาดถนนและบริเวณทั่วไป พื้นถนนไม่มีฝุ่นละอองฟุ้งกระจายและไม่มีเศษใบไม้	-	ภาพที่ 4-11

ภาพที่ 4-11 สภาพพื้นที่ทางวิ่งรถและทางระบายน้ำรอบโครงการ

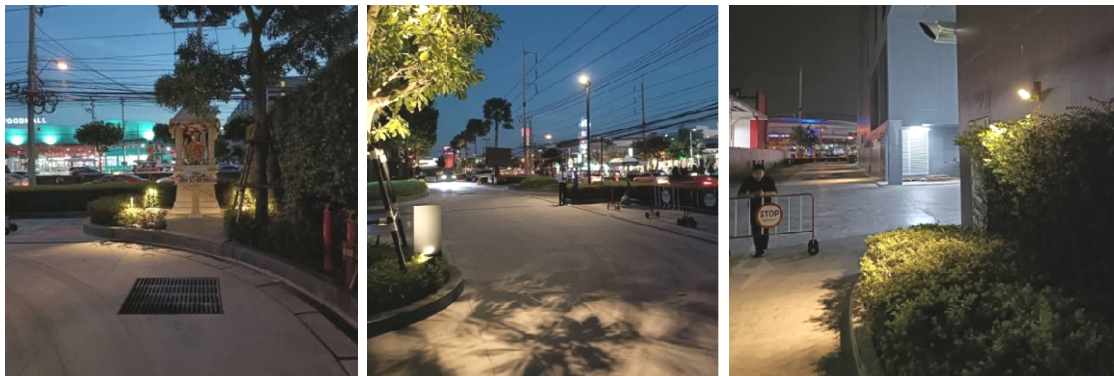
4. ติดตั้งไฟส่องสว่าง พร้อมป้ายบอกช่วงเวลาเก็บขนมูลฝอยบริเวณห้องพักมูลฝอยรวม	มีไฟส่องสว่างไว้เพียงพอในช่วงกลางคืนที่มีการเก็บขนมูลฝอย	-	ภาพที่ 4-12
5. จัดให้มีเจ้าหน้าที่คอยอำนวยความสะดวกด้านการจราจรแก่รถเก็บขนมูลฝอยที่จะเข้ามาเก็บขนมูลฝอยในโครงการ	มีเจ้าหน้าที่ ropic ดูแลการจราจรในขณะที่เก็บขนมูลฝอย	-	-

ภาพที่ 4-12 ไฟฟ้าส่องสว่างเวลากลางคืน

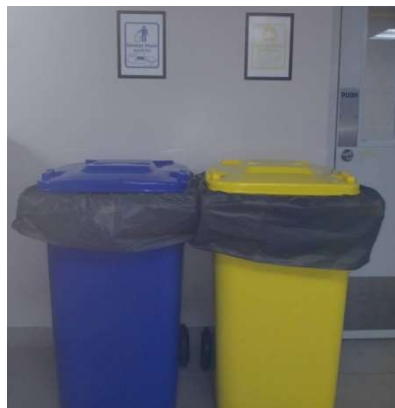
ภาพที่ 4-13 ถังรองรับมูลฝอย

6. กำหนดระเบียบวิธีปฏิบัติในการจัดการมูลฝอยไว้ ดังนี้ 6.1 การรวบรวมมูลฝอยจากแหล่งกำเนิด (1) ภาชนะบรรจุ และรองรับมูลฝอยต้องแยกสีแต่ละประเภทให้ชัดเจน และมีข้อความระบุประเภทมูลฝอยไว้ข้างถัง ด้วยคำว่า “มูลฝอยย่อยสลายได้”/“มูล	ภาชนะบรรจุมูลฝอย ได้แก่มูลฝอยได้แยกประเภทมูลไว้ไว้อย่างชัดเจนตามสีของถัง	-	ภาพที่ 4-13

เงื่อนไขตามมาตรการป้องกันและแก้ไขผลกระทบสิ่งแวดล้อม	ผลการปฏิบัติตามมาตรการ	ปัญหา อุปสรรค และข้อเสนอแนะ	เอกสารอ้างอิง
(5) กำชับให้พนักงานที่ปฏิบัติงานที่เก็บขนมูลฝอยต้องแต่งกายด้วยชุดที่รัดกุม และป้องกันอันตรายได้ เช่น เสื้อคลุม รองเท้าบูท ถุงมือยาง ผ้าปิดปาก และปิดจมูก โดยให้สวมใส่ทุกครั้งที่ปฏิบัติงาน (6) เมื่อเสร็จสิ้นภารกิจประจำวัน ต้องนำถุงมือยาง ผ้ายางกันเปื้อนและรองเท้าที่ใช้ไปทำความสะอาด โดยก่อนถอดถุงมือยางให้ทำความสะอาดภายนอก ก่อนถอดถุงมือ โดยนำทั้งสามอย่างไปล้างด้วยผงซักฟอกรวมทั้งอาบนํ้าทันที		-	-
มาตรการติดตามตรวจสอบผลกระทบสิ่งแวดล้อม 1) ตรวจสอบสภาพของถังรองรับมูลฝอยให้มีสภาพดีอยู่เสมอ ทุก 1 สัปดาห์ ตลอดระยะเวลาเปิดดำเนินการ	ถังรองรับมูลฝอยมีความสะอาด	-	ภาพที่ 4-13

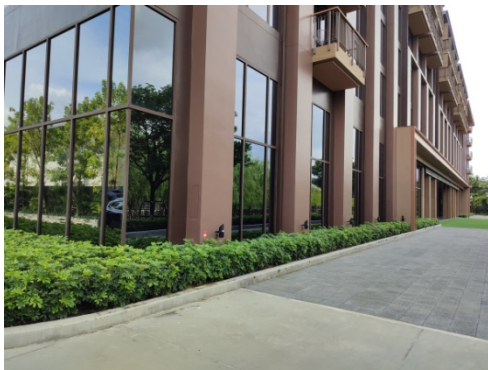
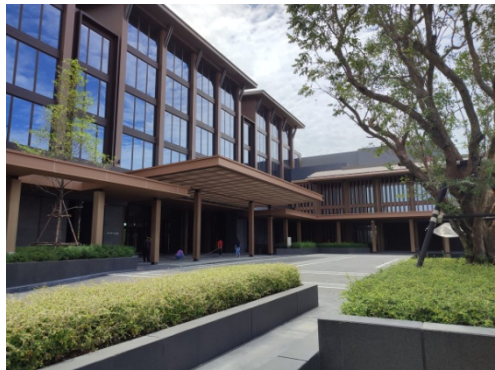
เงื่อนไขตามมาตรการป้องกันและแก้ไขผลกระทบสิ่งแวดล้อม	ผลการปฏิบัติตามมาตรการ	ปัญหา อุปสรรค และข้อเสนอแนะ	เอกสารอ้างอิง
1.3 ธรณีวิทยา			
1. ดูแลส่วนโครงสร้างของอาคารให้อยู่ในสภาพดีตามที่ได้รับการออกแบบไว้ หากเกิดการเสียหายต้องรีบซ่อมแซมทันที	ดูแลโครงสร้างของอาคารไว้แล้วมีสภาพดี ไม่มีรอยร้าว	-	ภาพที่ 2

ภาพที่ 4-27 สภาพอาคารในปัจจุบันใหม่และมั่นคงแข็งแรง

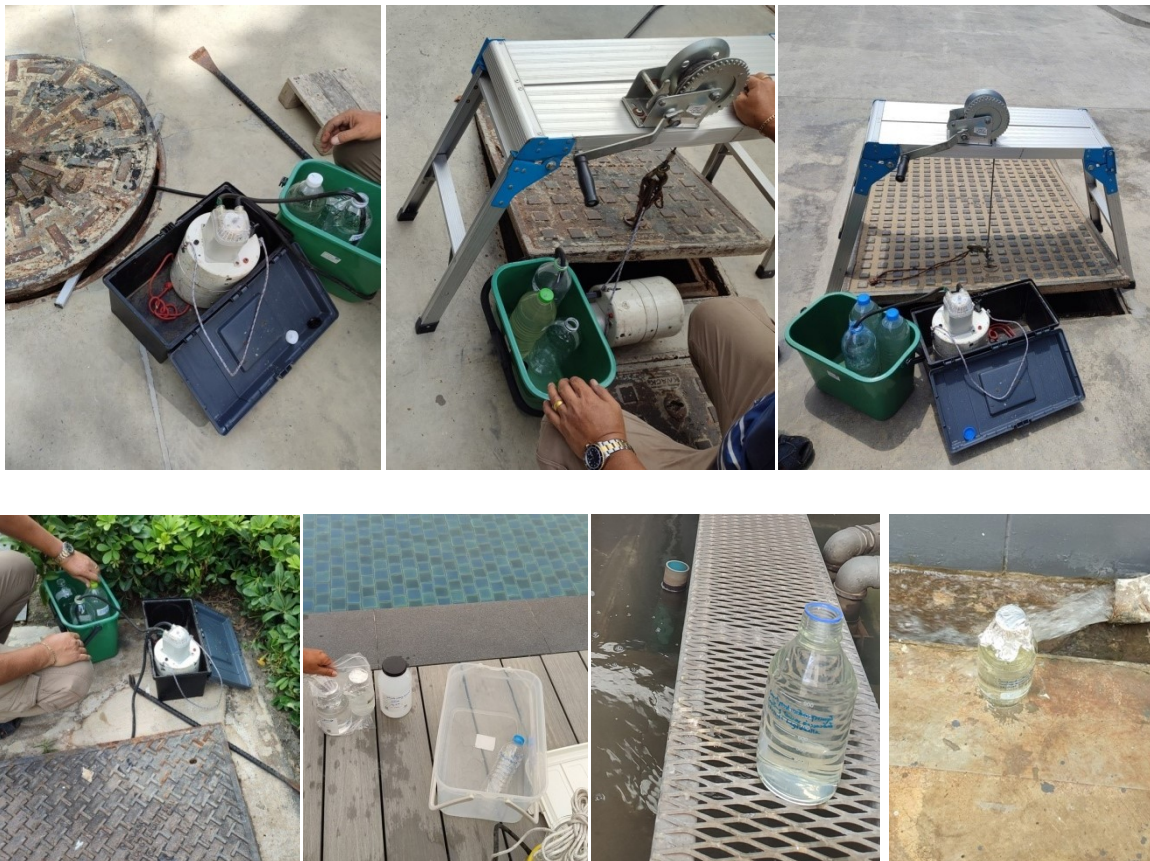
2) ตรวจสอบคุณภาพน้ำทิ้งหลังผ่านระบบบำบัดน้ำเสียรวมแต่ละชุด(ที่บ่อพักน้ำใสของระบบบำบัดน้ำเสียแต่ละชุด) โดยเก็บน้ำทิ้งทุก 1 เดือน มีพารามิเตอร์ที่ตรวจวัด ได้แก่ pH , BOD , Suspended Solids , Settleable Solids , Total Dissolved Solids , Fecal Coliform Bacteria Fat Oil&Grease , Nitrogen TKN , Sulfide ผู้รับผิดชอบ บริษัท เอ็มไอ ดีเวลลอปเม้นท์ จำกัด	เก็บตัวอย่างน้ำทิ้งไว้ในเดือน มิถุนายน 2566 ถึง ธันวาคม 2566	-	ภาพที่ 5

ภาพที่ 5 การเก็บตัวอย่างน้ำ บ่อบักน้ำถึงจุดที่ 1 ถึง จุดที่ 4 น้ำสรวายน้ำ และCooling Tower
