เรื่อง แต่งตั้งคณะกรรมการมวลชนสัมพันธ์ ประทานบัตรที่ ๓๒๒๕๙/๑๕๘๖๖
โครงการทำเหมือง ชนิดแร่หินอ่อน แร่หินอุตสาหกรรมชนิดหินปูน เพื่อทำปูนขาว และแร่หินอุตสาหกรรมชนิด
หินปูน เพื่ออุตสาหกรรมก่อสร้าง ที่ตำบลหนองกระโดน อำเภอเมือง จังหวัดนครสวรรค์

เรื่อง ส่งรายงานรายงานการประชุม คณะที่ปรึกษาและคณะกรรมการมวลชนสัมพันธ์ และ ผลการปฏิบัติงาน
ของกองทุนเพื่อระงับสุขภาพ กองทุนพัฒนาหมู่บ้านรอบพื้นที่เหมืองแร่ และ กองทุนฟื้นฟูพื้นที่ทำเหมือง

หินอุตสาหกรรมชนิดหินปูนเพื่อทำปูนขาว

ที่ตำบลหนองกระโดน อำเภอเมือง จังหวัดนครสวรรค์

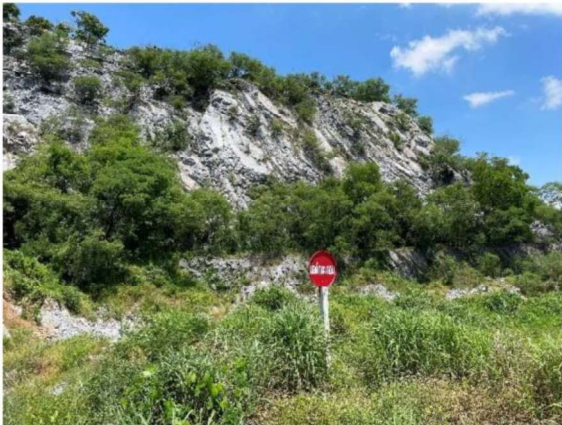
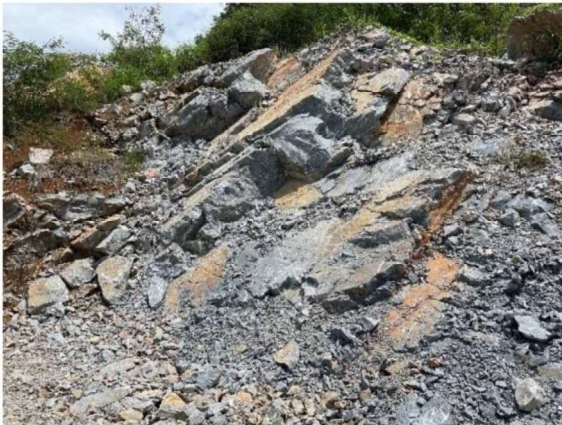
รูปที่ 15 รูปแสดงลักษณะของลาดหินหน้าเหมืองโซน 2

(ก) ลักษณะลาดหินโซน 2 พิกัด 598279E 1746561N มองไปทาง E

(ข) ลักษณะลาดหินโซน 2 พิกัด 598402E 1746385N มองไปทาง N

จากการวิเคราะห์รูปแบบการพังทลายด้วยวิธีจลนศาสตร์พบว่า โซน 2 มีรูปแบบการพังทลายแบบระนาบ (planar failure) ซึ่งมีโอกาสเสี่ยงต่อการพังทลายเท่ากับ 25.33% ดังนั้น จึงจำเป็นต้องวิเคราะห์สภาวะสมดุลแบบจำกัดเพื่อศึกษาค่าอัตราส่วนความปลอดภัยในสภาวะต่างๆ จำนวน 4 รูปแบบ ได้แก่

จากผลการวิเคราะห์ด้วยวิธีสภาวะสมดุลแบบจำกัดของโซน 2 แสดงรายละเอียดผลการวิเคราะห์ดังภาคผนวก ค สามารถสรุปค่าอัตราส่วนความปลอดภัยได้ดัง**ตารางที่ 25** โดยจะเห็นว่า ในกรณีของลาดหินหน้าเหมืองที่ไม่พบรอยแตกบนผิวดิน (no tension crack) ทั้งในสภาวะแห้งและอิ่มน้ำ มีค่าอัตราส่วนความปลอดภัยมีค่าเท่ากับ 2.29 และ 1.76 ตามลำดับ ดังนั้น ค่าความลาดชันโดยรวมที่ได้ออกแบบหน้าเหมืองไว้มีความเหมาะสมและความปลอดภัย

แต่อย่างไรก็ตาม ได้มีการประเมินในกรณีที่เลวร้ายที่สุดไว้ด้วย (worst case scenario) คือ ในกรณีที่พบรอยแตกบนผิวดิน (no tension crack) ทั้งในสภาวะแห้งและอิ่มน้ำ จาก**ตารางที่ 25** จะเห็นว่า มีค่าอัตราส่วนความปลอดภัยที่ต่ำกว่า 1 ดังนั้น ผู้ควบคุมหน้าเหมืองจึงควรตระหนักถึงกรณีเลวร้ายนี้โดยเฉพาะอย่างยิ่งสำหรับในวันที่มีสภาพอากาศที่มีฝนตกหนักถึงหนักมาก ซึ่งแรงดันน้ำจะไหลไปตามช่องว่างของรอยชั้นไม่ต่อเนื่องภายในมวลหิน ได้แก่ ชั้นหินหรือรอยแยก เป็นต้น ผลของแรงดันน้ำจะทำให้ค่าความเค้นปกติแบบประสิทธิผล (effective stress) และกำลังแรงเฉือน (shear strength) ลดลงอย่างมีนัยยะสำคัญ ส่งผลให้ค่าอัตราส่วนความปลอดภัยต่ำกว่า 1 ได้

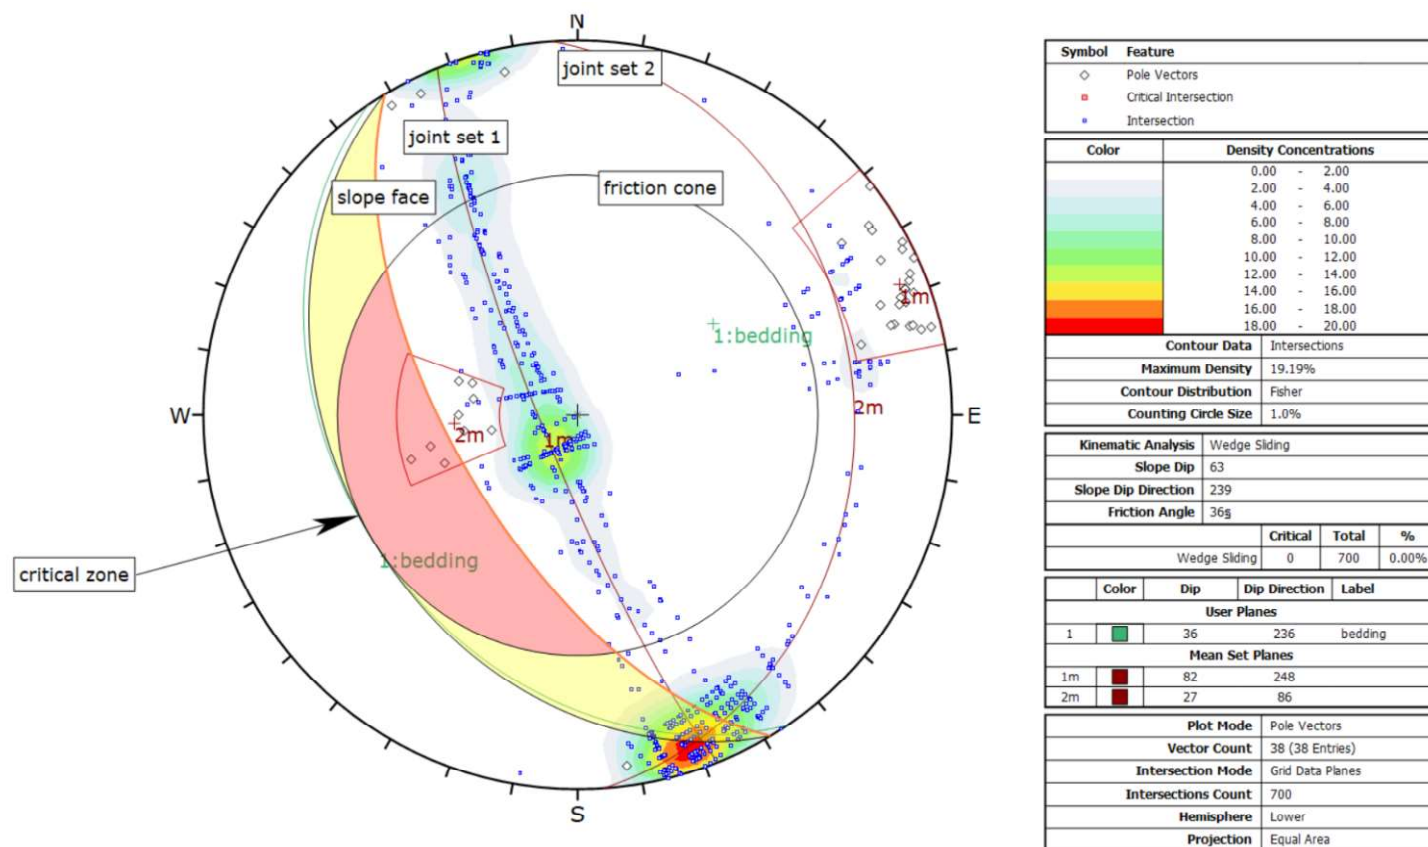
รูปที่ 25 แผนที่ตาข่ายสเตอริโอแสดงการประเมินรูปแบบการพังทลายด้วยวิธีจันลศาสตร์ของโซน 1 ซึ่งมีรูปแบบการพังทลายแบบลิ้ม

จากผลการวิเคราะห์ด้วยวิธีจลนศาสตร์ของโซน 1 ตามตารางที่ 14 และรูปที่ 25 พบว่ามีเซตของรอยแยกจำนวน 2 เซตตัดกัน แต่ไม่มีความเสี่ยงในการพังทลายแบบลิ้ม (wedge failure) เนื่องจากไม่มีจุดตัดกัน (intersection) ของรอยแยกใดเลยที่ตกอยู่ในโซนวิกฤต (critical zone)

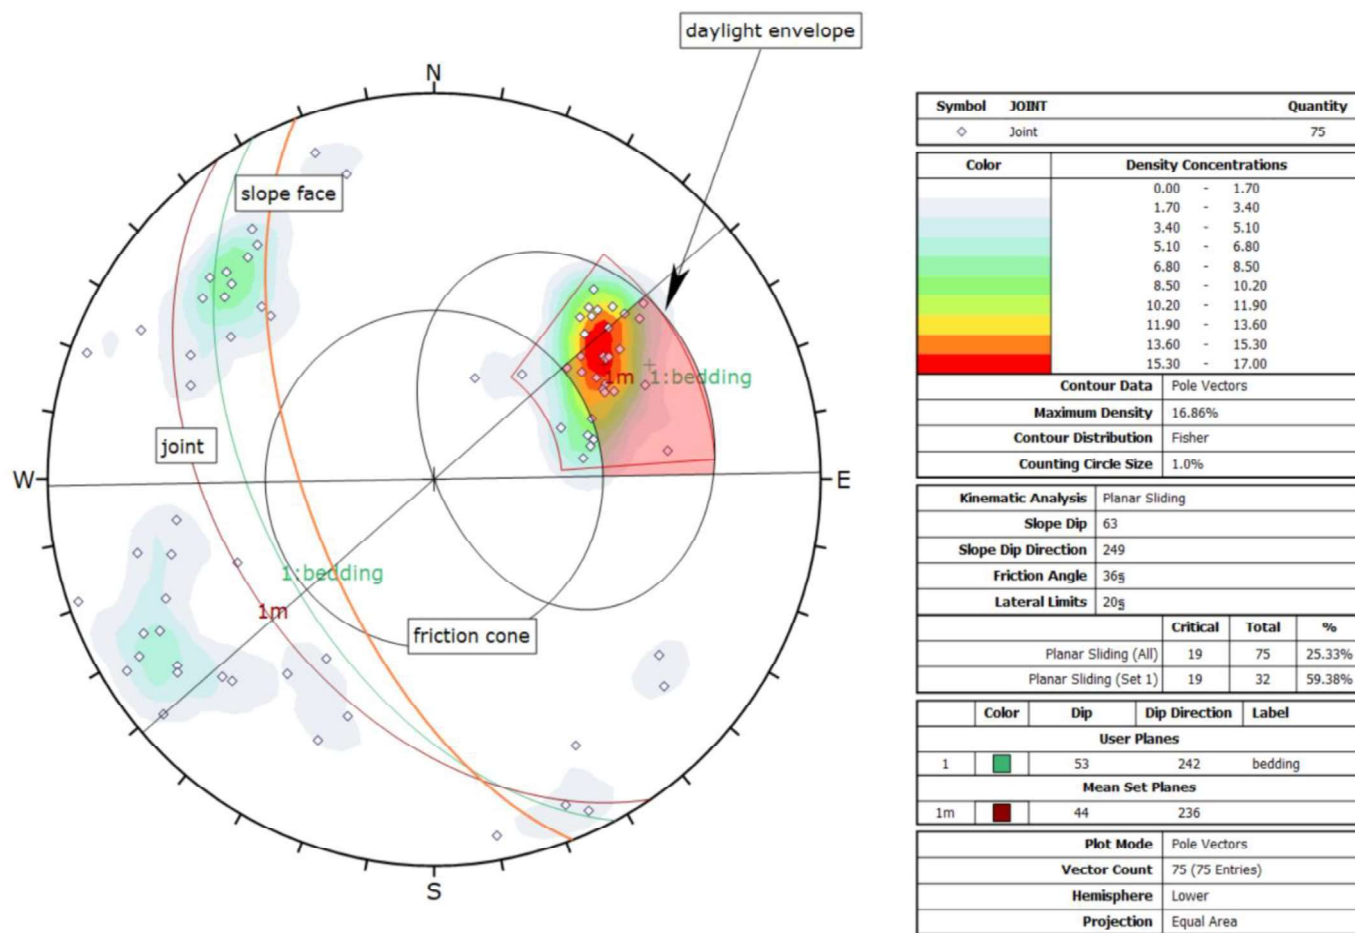
รูปที่ 28 แผนที่ตาข่ายสเตอริโอแสดงการประเมินรูปแบบการพังทลายด้วยวิธีจันสศาสตร์ของโซน 2 ซึ่งมีรูปแบบการพังทลายแบบระนาบ

จากผลการวิเคราะห์ด้วยวิธีจลศาสตร์ของโซน 2 ตามตารางที่ 17 และรูปที่ 28 พบว่า ชั้นหินและเชิทรอยแยกจำนวน 1 เซ็ต มีโอกาสทำให้เกิดความเสี่ยงในการพังทลายแบบระนาบ (planar failure) ประมาณ 25.33% เนื่องจากโพล (pole) ของชั้นหินและเชิทรอยแยกตกอยู่ในโซนวิกฤต (critical zone) หรือ daylight envelope จำนวน 19 ค่า จากทั้งหมด 75 ค่า จึงมีความจำเป็นต้องประเมินเสถียรภาพแบบสมดุลแบบจำกัดต่อไป

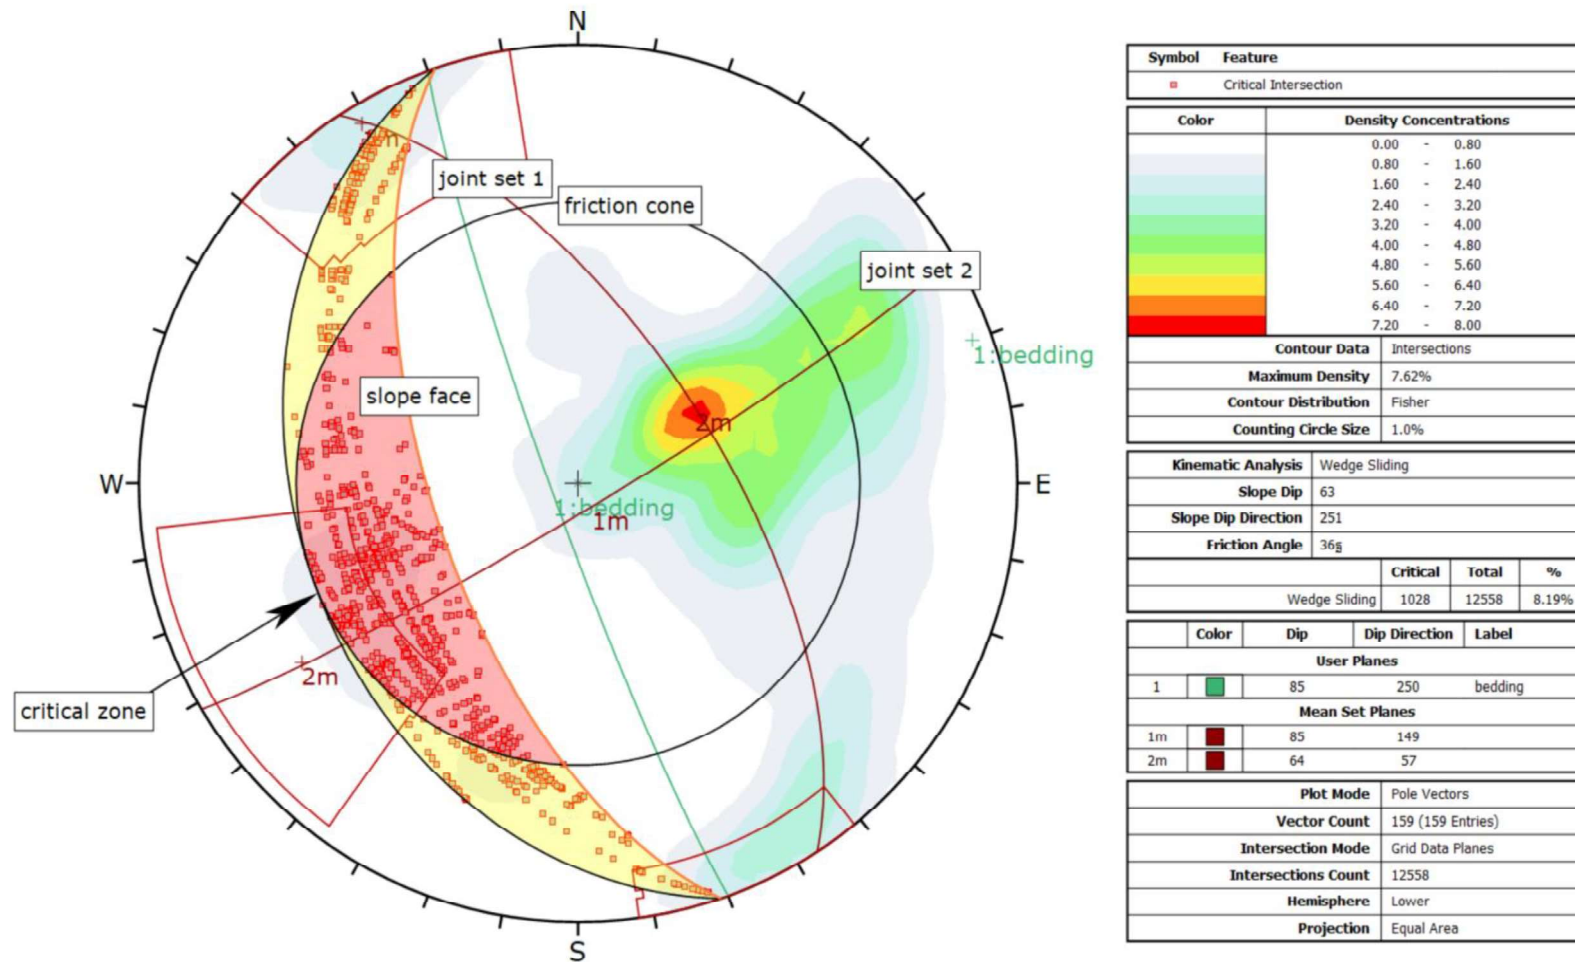
รูปที่ 31 แผนที่ดาข่ายสเตอริโอแสดงการประเมินรูปแบบการพังทลายด้วยวิธีจันลศาสตร์ของโซน 3 ซึ่งมีรูปแบบการพังทลายแบบลิ้ม

จากผลการวิเคราะห์ด้วยวิธีจลนศาสตร์ของโซน 3 ตามตารางที่ 20 และรูปที่ 31 พบว่า เช็ดรอยแยกจำนวน 2 เช็ด มีโอกาสทำให้เกิดความเสี่ยงในการพังทลายแบบลิ้ม (wedge failure) ประมาณ 8.19% ซึ่งไม่มีนัยยะสำคัญต่อเสถียรภาพของลาดหินหน้าเหมือง ความเสี่ยงต่ำดังกล่าวเกิดเนื่องจากพบโพล (pole) ของเช็ดรอยแยกจำนวน 2 เช็ด ตกอยู่ในโซนวิกฤต (critical zone) จำนวน 1,028 ค่า จากทั้งหมด 12,558 ค่า ดังนั้น อาจจะไม่มีความจำเป็นต้องประเมินเสถียรภาพแบบสมดุลแบบจำกัด

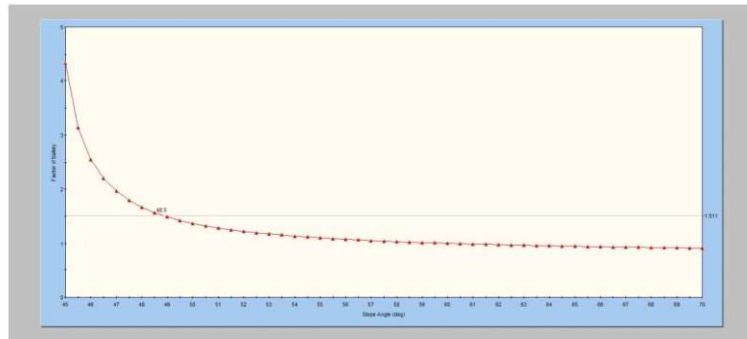
รูปที่ 32 กราฟการประเมินความอ่อนไหวระหว่างความลาดชันโดยรวมของหน้าเหมืองและค่าอัตราส่วนความปลอดภัยเหมืองโซน 2

Condition	Factor of Safety (No Tension Crack)	Factor of Safety (With Tension Crack)
Dry Condition	2.29	0.97
Wet Condition (water filled 100%)	1.76	0
