รายงานสรุปผลการตรวจสอบ ทดสอบ
และบำรุงระบบแจ้งเหตุเพลิงไหม้ ปี 2566

Customer : Dowa Metals&Mining (Thailand) Co., Ltd.

Project Name : Fire Alarm Inspection

Job No : Dowa SV 2302

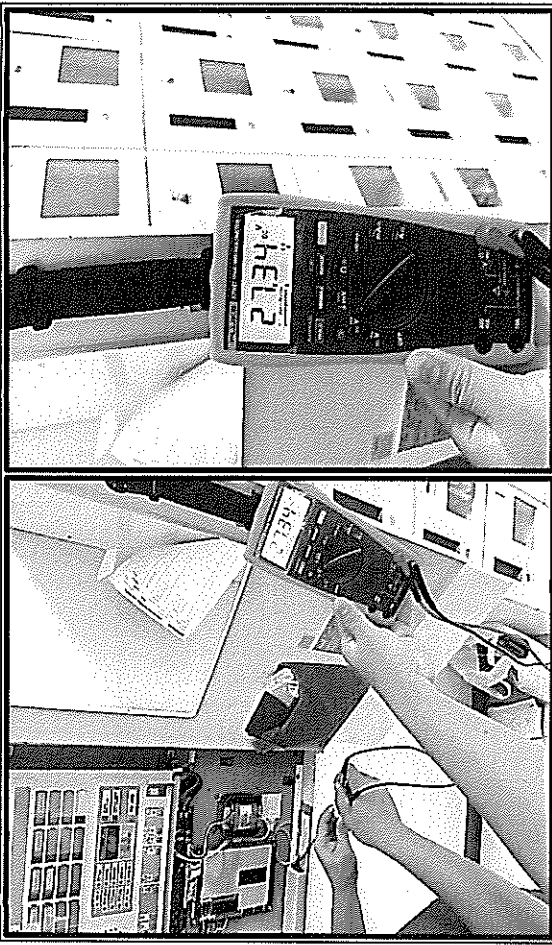
Point No. 1	ภาพขณะทำการตรวจสอบ Power supply Unit Auxiliary power supply
Location	Fire Alarm Control Panel

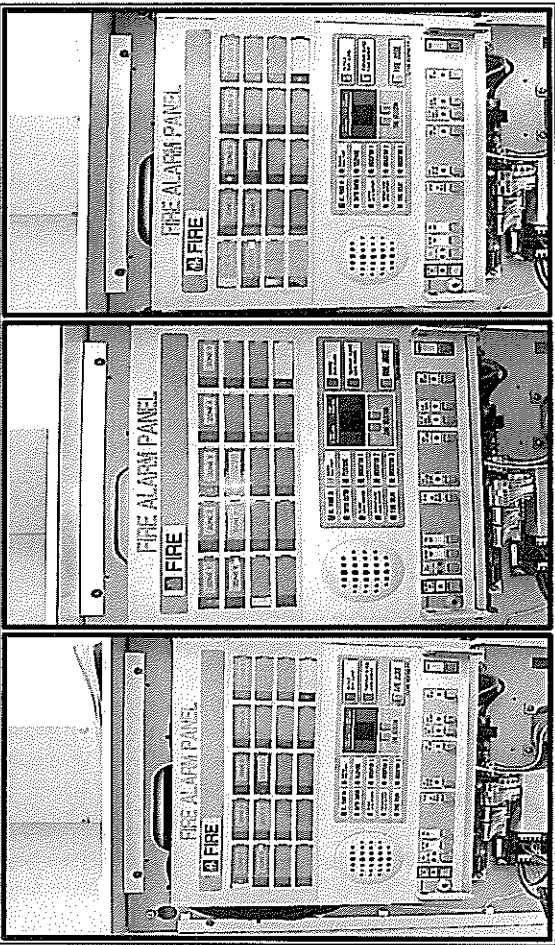
Point No. 2	ภาพขณะทำการตรวจสอบ Alarm bell, LED indicators, Digital display Unit Programming
Location	Fire Alarm Control Panel

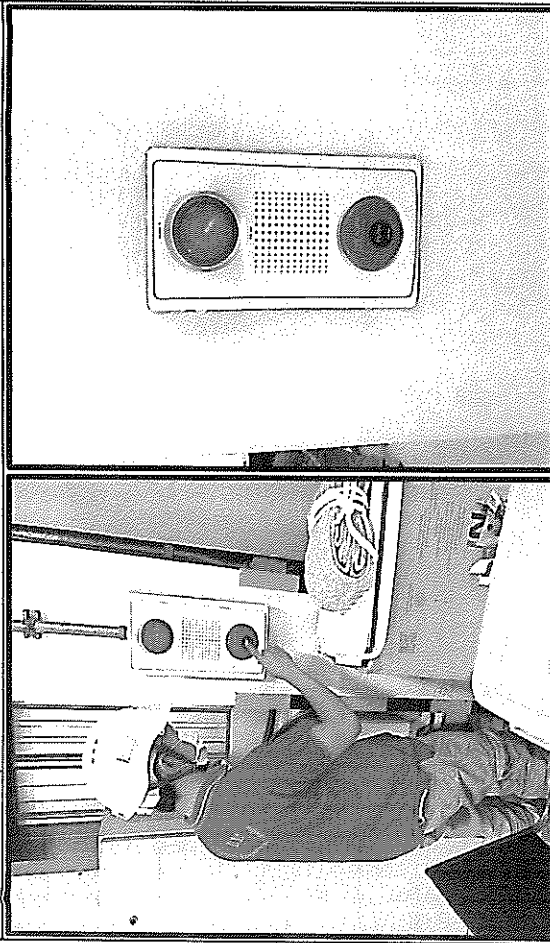
Point No. 3	Location
ภาพขณะทำการตรวจจุด Location lamp, Alarm bell และ Manual fire alarm box Combination Box

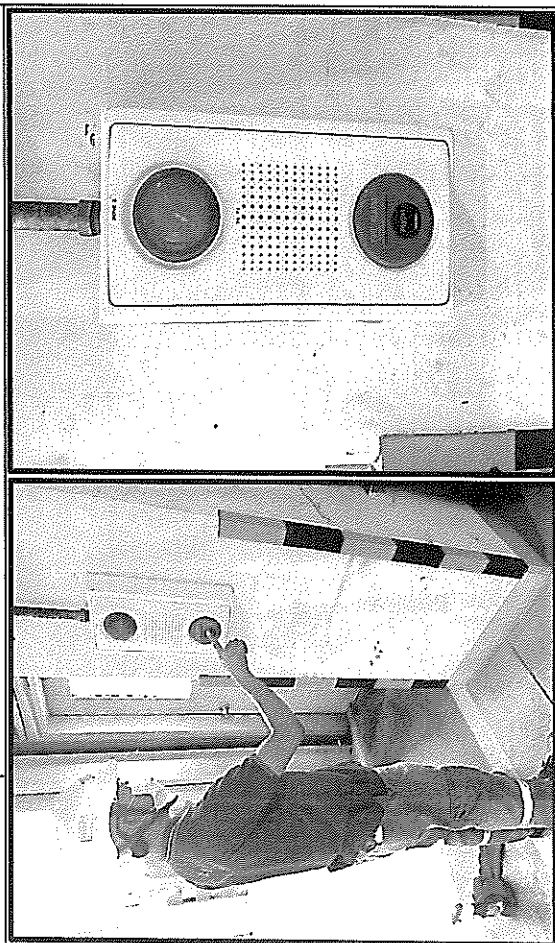
Point No. 4	Location
ภาพขณะทำการตรวจจุด Location lamp, Alarm bell และ Manual fire alarm box Combination Box

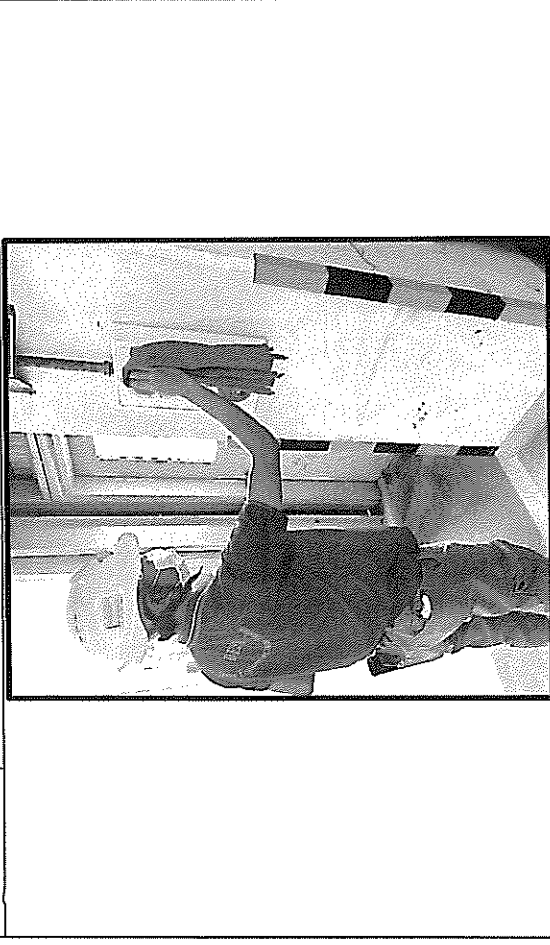
Point No. 5	Location
ภาพขณะทำการตรวจแผงสวิตช์ไฟและตู้ควบคุมระฆัง Fire Alarm Control Panel และ Combination Box

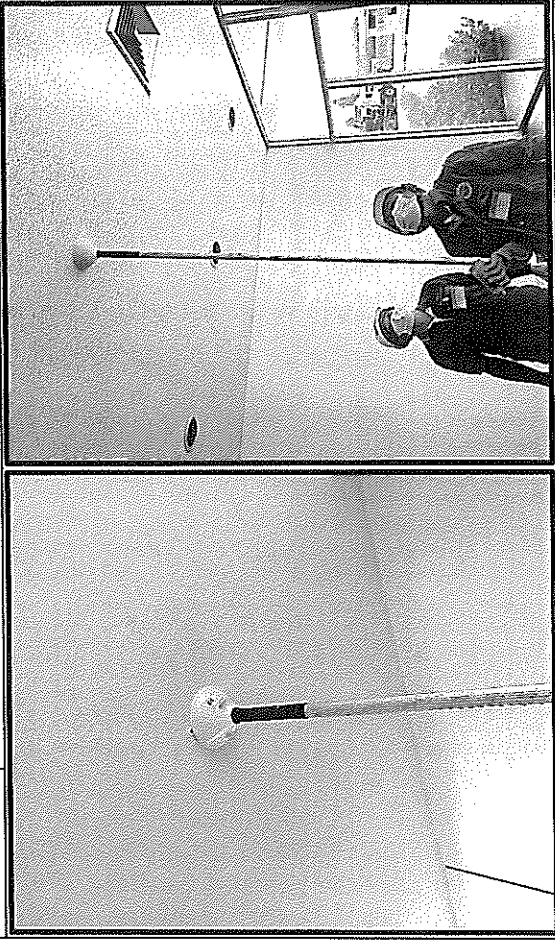
Point No. 6	Location
ภาพขณะทำการตรวจสอบการทำงานของ Detector โดยการใช้ไฟโปรตัมทดสอบ Photoelectric Smoke Detector

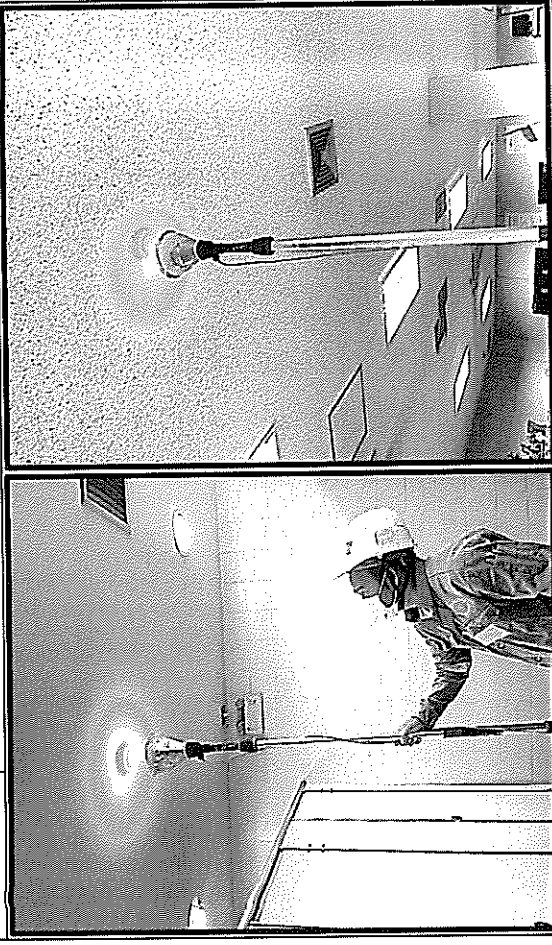
Point No. 9	ภาพขณะทำการตรวจวัดอุณหภูมิทำงานของ Detector ตรวจจับอุณหภูมิ
Location	Rate of Rise Heat Detector

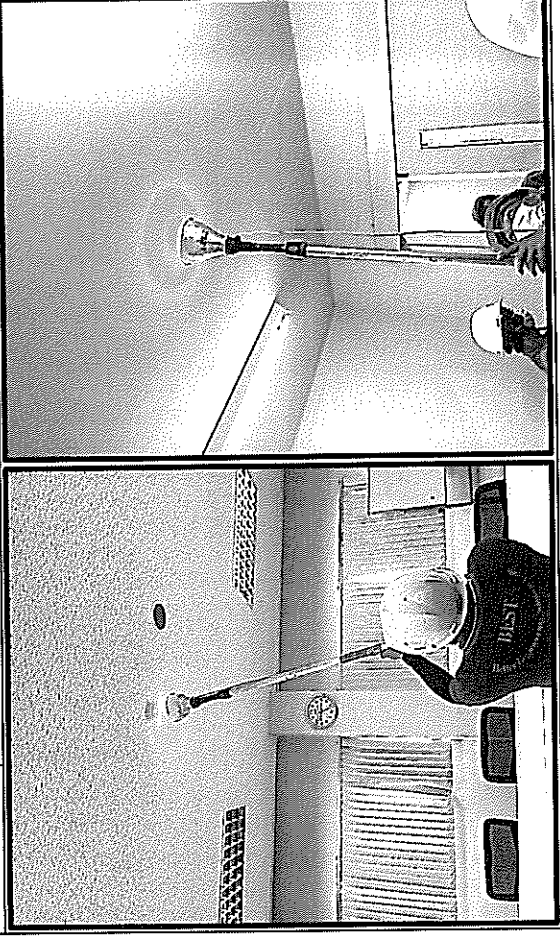
Point No. 10	ภาพขณะทำการตรวจวัดอุณหภูมิทำงานของ Detector ตรวจจับอุณหภูมิ
Location	Rate of Rise Heat Detector

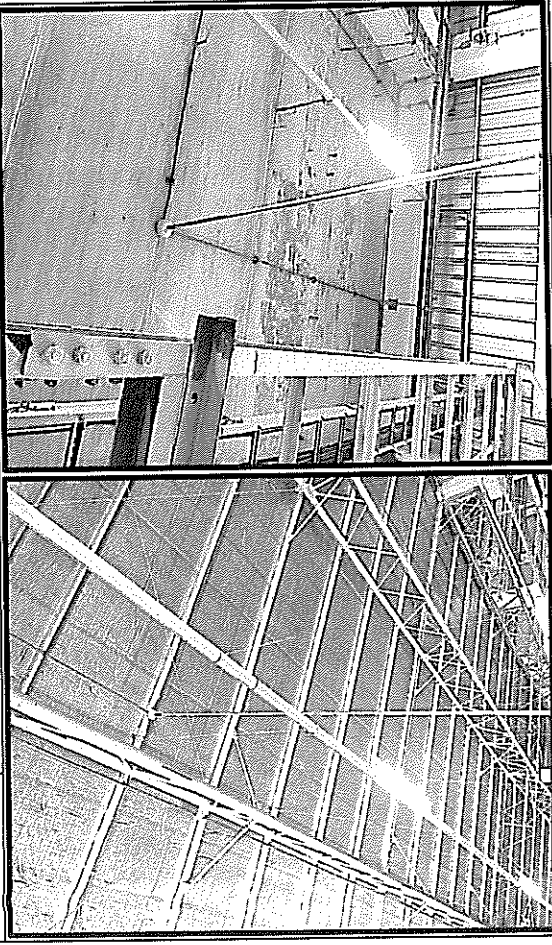
Point No. 7	ภาพขณะทำการตรวจวัดอุณหภูมิทำงานของ Detector ตรวจจับอุณหภูมิ
Location	Photoelectric Smoke Detector

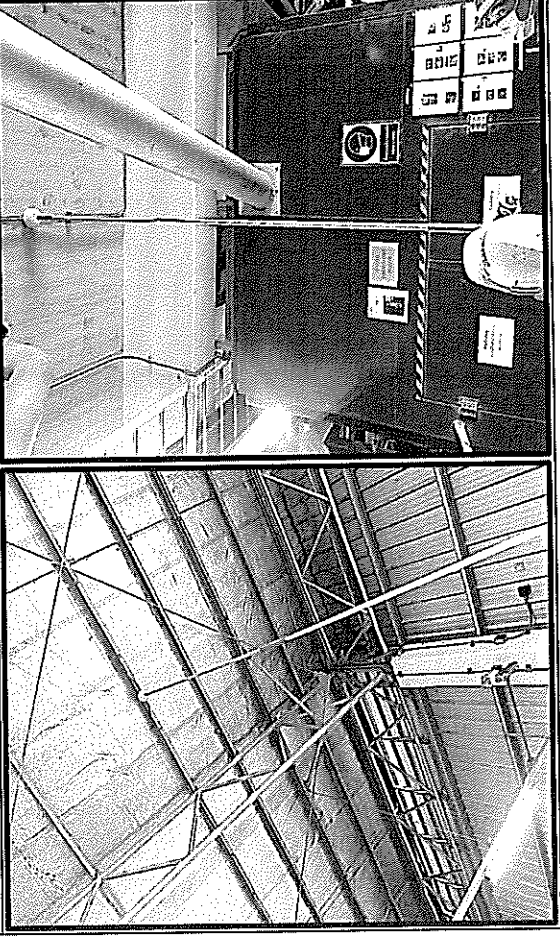
Point No. 8	ภาพขณะทำการตรวจวัดอุณหภูมิทำงานของ Detector ตรวจจับอุณหภูมิ
Location	Photoelectric Smoke Detector

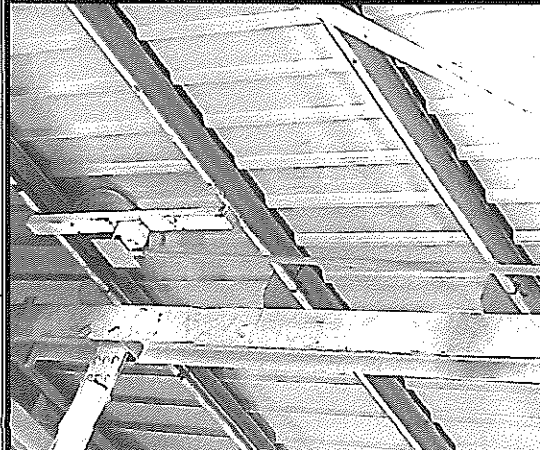
Point No. 11	ภาพขณะทำการตรวจสอบการทำงานของ Detector โดแนวหน้าห้อง	
Location	Projected Beam Type Smoke Detector

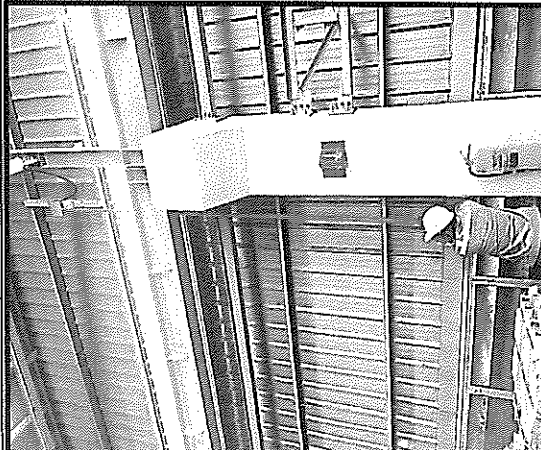
Point No. 12	ภาพขณะทำการตรวจสอบการทำงานของ Detector โดแนวหน้าห้อง	
Location	Projected Beam Type Smoke Detector

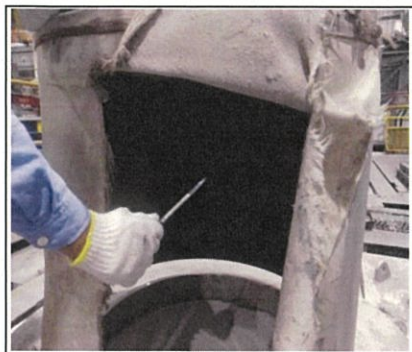
**เตาผสม TZ 201**

- สถานการณ์การทำงาน ☐ ปิด ☒ เปิด
- ประสิทธิภาพ ☒ สามารถดูดควันได้หมด
☐ สามารถดูดควันได้ไม่หมด
☐ ไม่สามารถดูดควันได้

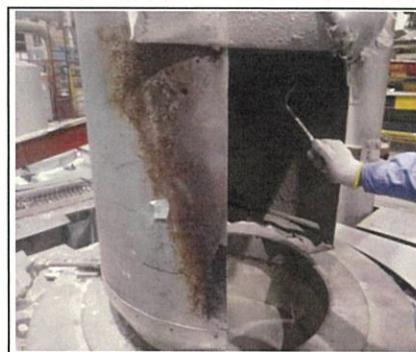
**เตาผสม TZ 202**

- สถานการณ์การทำงาน ☐ ปิด ☒ เปิด
- ประสิทธิภาพ ☒ สามารถดูดควันได้หมด
☐ สามารถดูดควันได้ไม่หมด
☐ ไม่สามารถดูดควันได้

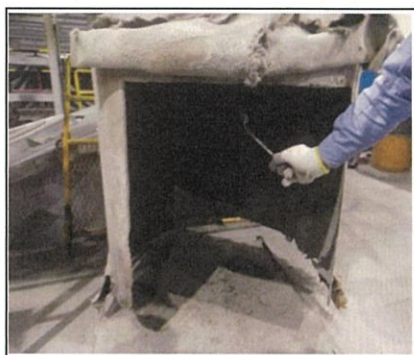
**เตาผสม ZA 301**

- สถานการณ์การทำงาน ☐ ปิด ☒ เปิด
- ประสิทธิภาพ ☒ สามารถดูดควันได้หมด
☐ สามารถดูดควันได้ไม่หมด
☐ ไม่สามารถดูดควันได้

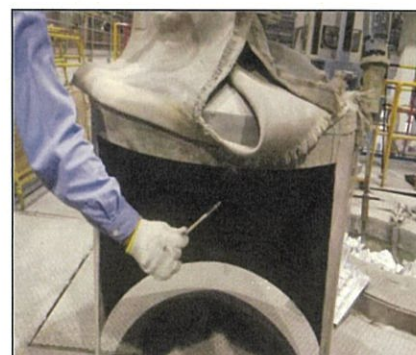
**เตาผสม ZA 302**

- สถานการณ์การทำงาน ☐ ปิด ☒ เปิด
- ประสิทธิภาพ ☒ สามารถดูดควันได้หมด
☐ สามารถดูดควันได้ไม่หมด
☐ ไม่สามารถดูดควันได้

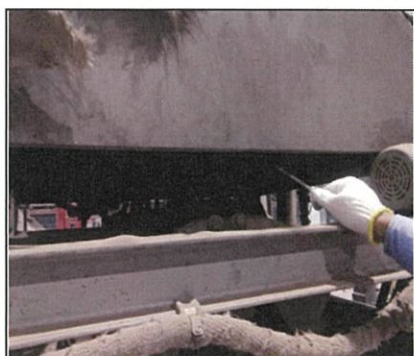
**เตาหลอม**

- สถานการณ์การทำงาน ☐ ปิด ☒ เปิด
- ประสิทธิภาพ ☒ สามารถดูดควันได้หมด
☐ สามารถดูดควันได้ไม่หมด
☐ ไม่สามารถดูดควันได้
