ภาคผนวก ฉ-4 : บันทึกผลการตรวจสอบอุปกรณ์ดับเพลิง  
ระหว่างเดือนมกราคม-มิถุนายน พ.ศ. 2567

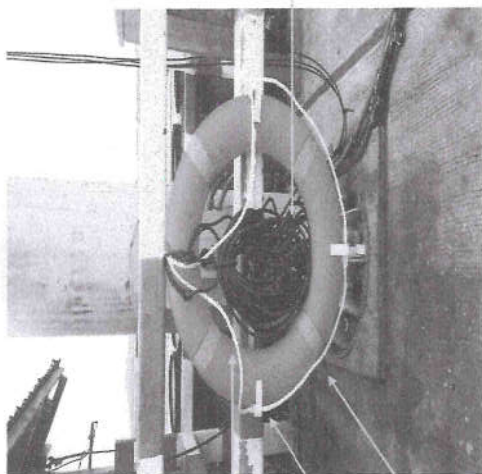
การตรวจห้วงซูชีพช่วยชีวิตสำหรับคนตกน้ำจุดที่ 3....

ห้วงซูชีพมีสีแดง  
ไม่มีรอยแตก  
ที่ยึดห้วงซูชีพ  
เชือกผูกติดรอบ  
ห้วงซูชีพ  
เชือกช่วยชีวิตผูกกับกั๊กติด  
กับเชือกรอบห้วงซูชีพ

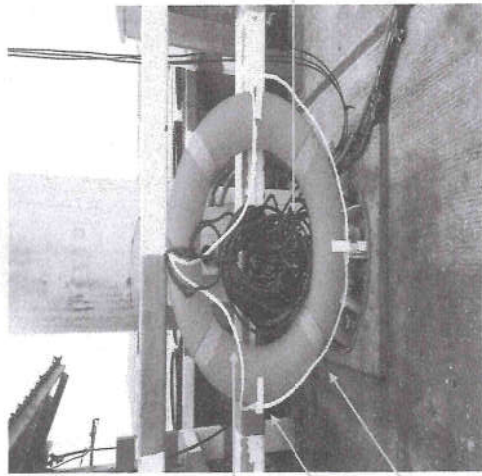
การตรวจห้วงซูชีพช่วยชีวิตสำหรับคนตกน้ำจุดที่ 4....

ห้วงซูชีพมีสีแดง  
ไม่มีรอยแตก  
ที่ยึดห้วงซูชีพ  
เชือกผูกติดรอบ  
ห้วงซูชีพ  
เชือกช่วยชีวิตผูกกับกั๊กติด  
กับเชือกรอบห้วงซูชีพ

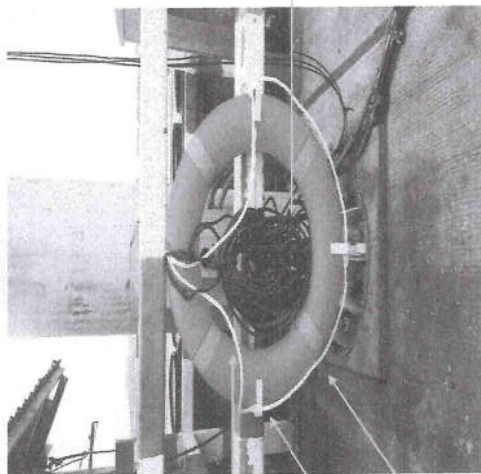
การตรวจห่วงชูชีพช่วยชีวิตสำหรับคนตกน้ำจุดที่ 3.....

ห่วงชูชีพมีสีแดง  
ไม่มีรอยแตก  
ที่ยึดห่วงชูชีพ  
เชือกผูกติดรอบห่วงชูชีพ  
ห่วงชูชีพ

เชือกช่วยชีวิตผูกมัดติดกับเชือกรอบห่วงชูชีพ

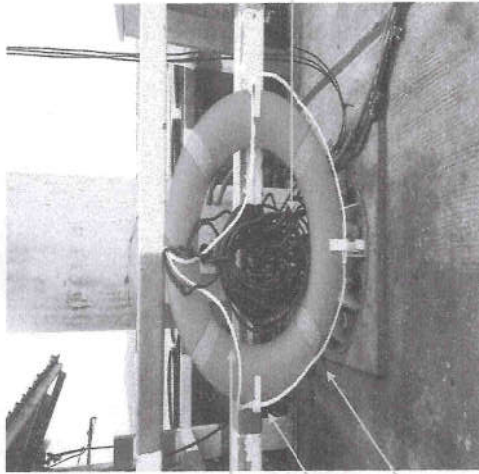
การตรวจห่วงชูชีพช่วยชีวิตสำหรับคนตกน้ำจุดที่ 4.....

ห่วงชูชีพมีสีแดง  
ไม่มีรอยแตก  
ที่ยึดห่วงชูชีพ  
เชือกผูกติดรอบห่วงชูชีพ  
ห่วงชูชีพ

เชือกช่วยชีวิตผูกมัดติดกับเชือกรอบห่วงชูชีพ

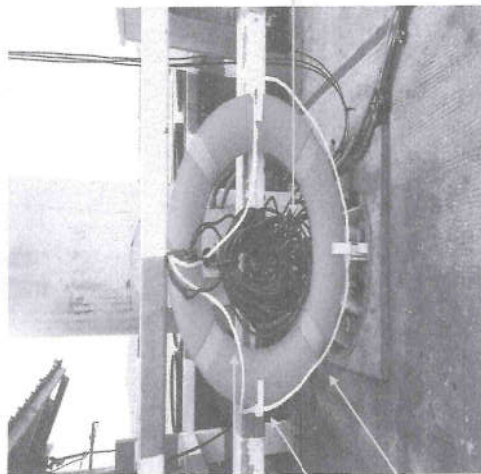
การตรวจห่วงชูชีพช่วยชีวิตสำหรับคนตกน้ำจุดที่ 1.....

ห่วงชูชีพมีสีสด  
ไม่มีรอยแตก

ที่ยึดห่วงชูชีพ

เชือกผูกติดรอบ  
ห่วงชูชีพ

เชือกช่วยชีวิตผูก/มัดติด  
กับเชือกรอบห่วงชูชีพ

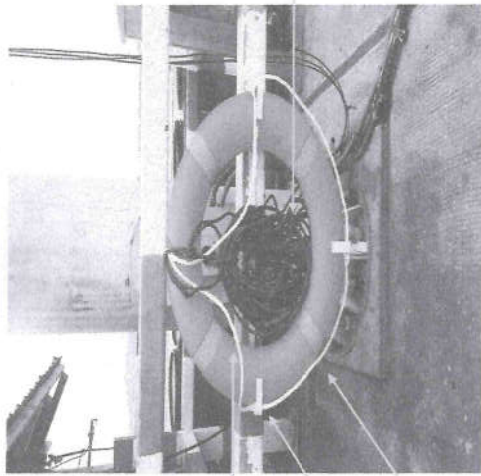
การตรวจห่วงชูชีพช่วยชีวิตสำหรับคนตกน้ำจุดที่ 9.....

ห่วงชูชีพมีสีสด  
ไม่มีรอยแตก

ที่ยึดห่วงชูชีพ

เชือกผูกติดรอบ  
ห่วงชูชีพ

เชือกช่วยชีวิตผูก/มัดติด  
กับเชือกรอบห่วงชูชีพ

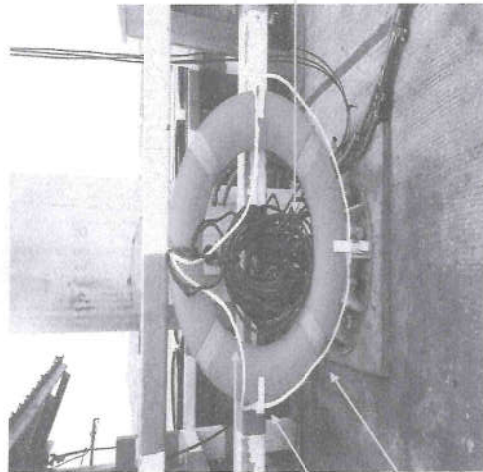
การตรวจห้วงทุ๊ฟช่วยชีวิตสำหรับคนตกน้ำจุดที่ 3.....

ห้วงทุ๊ฟมีสีด  
ไม่มีรอยแตก  
ที่ยึดห้วงทุ๊ฟ  
เชือกผูกติดรอบ  
ห้วงทุ๊ฟ

เชือกช่วยชีวิตผูกมัดติด  
กับเชือกรอบห้วงทุ๊ฟ

ความเห็น..... พร้อมปกติ พร้อมใช้งาน.....

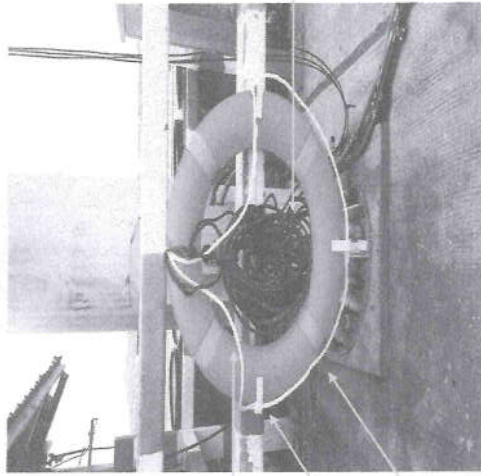
การตรวจห้วงทุ๊ฟช่วยชีวิตสำหรับคนตกน้ำจุดที่ 4.....

ห้วงทุ๊ฟมีสีด  
ไม่มีรอยแตก  
ที่ยึดห้วงทุ๊ฟ  
เชือกผูกติดรอบ  
ห้วงทุ๊ฟ

เชือกช่วยชีวิตผูกมัดติด  
กับเชือกรอบห้วงทุ๊ฟ
