รายงานแผนและผลการดำเนินงานด้านฟื้นฟูที่ที่ทำเหมือง  
สำหรับประทานบัตรที่ 33323/15953 ครั้งที่ 12/2566  
(ครั้งล่าสุด)

สำหรับ  
ประทานบัตรที่ 33323/15953  
ของ บริษัท ปูนซีเมนต์เอเชีย จำกัด (มหาชน)  
ตำบลห้วยปลวกและบ้านยาง อำเภอเส้าไห้  
จังหวัดสระบุรี

การรายงานครั้งที่ 12 / วันที่ 10 เดือน ตุลาคม พ.ศ. 2566

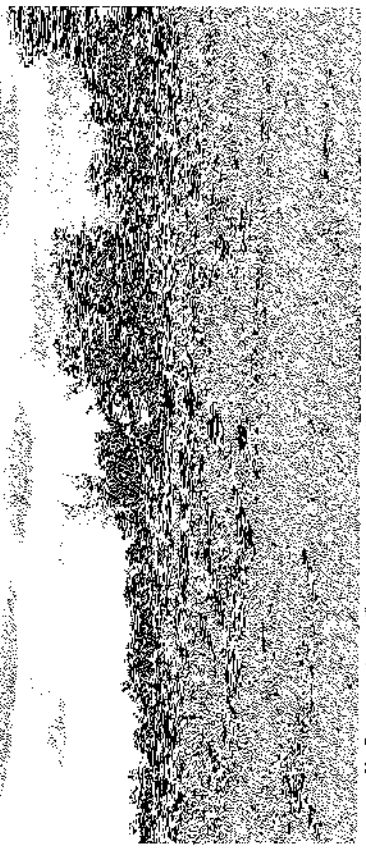
3

คันดินรอบแปลงเมืองทางด้านทิศเหนือมีการปลูกต้นไม้ครอบคลุมแล้ว

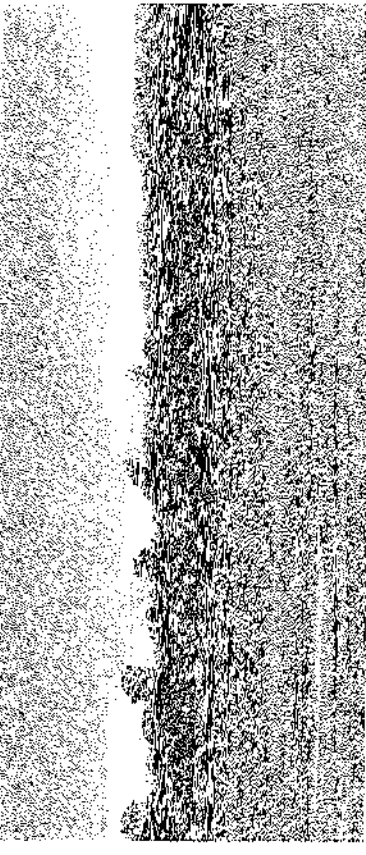
4

คันดินรอบแปลงเมืองทางด้านทิศตะวันตกมีการปลูกต้นไม้ครอบคลุมแล้ว

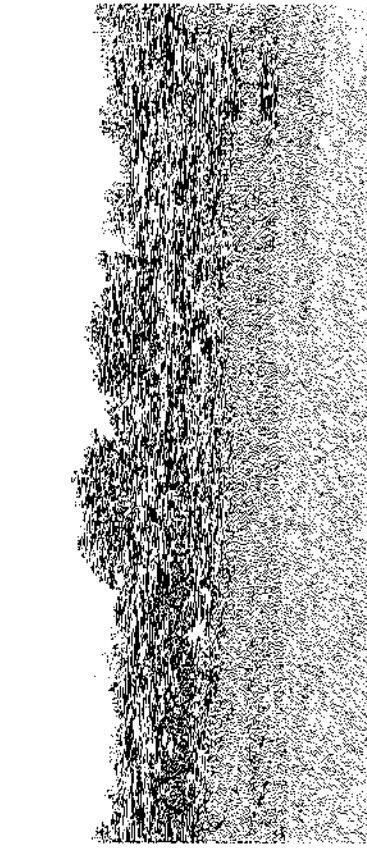
5

แนวคันดิน บ่อตกตะกอน และการฟื้นฟูพื้นที่เมืองทางด้านทิศใต้

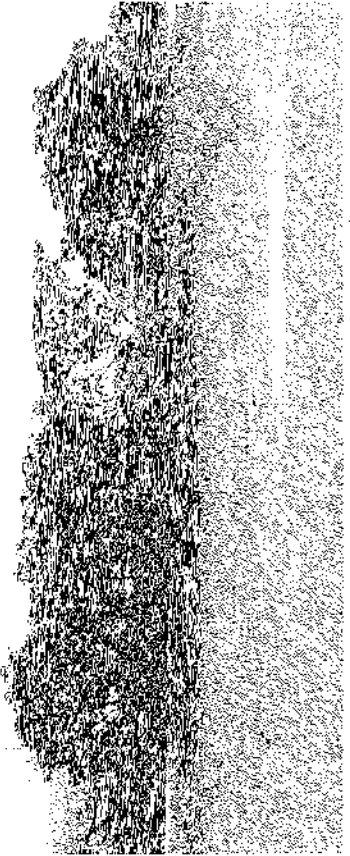
7

มีการปลูกต้นไม้ตลอดเส้นทางของถนนที่รถยนต์วิ่งผ่าน

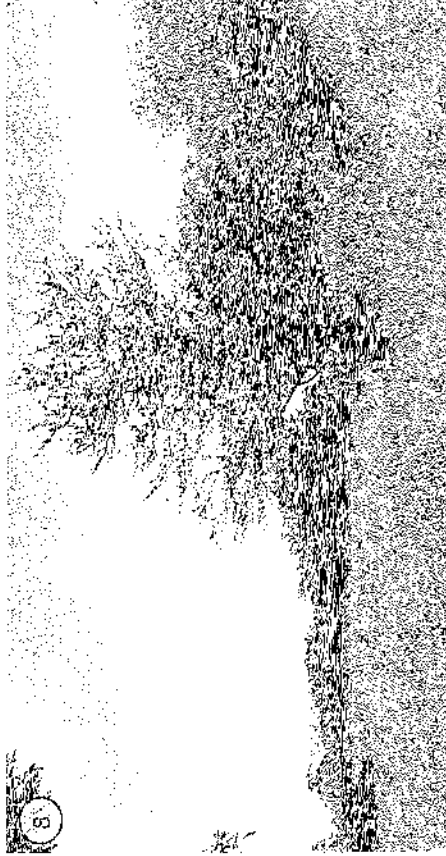
มีการปลูกและดูแลต้นไม้บนคันดาดเลี้ยวรอบพื้นที่เหมือง

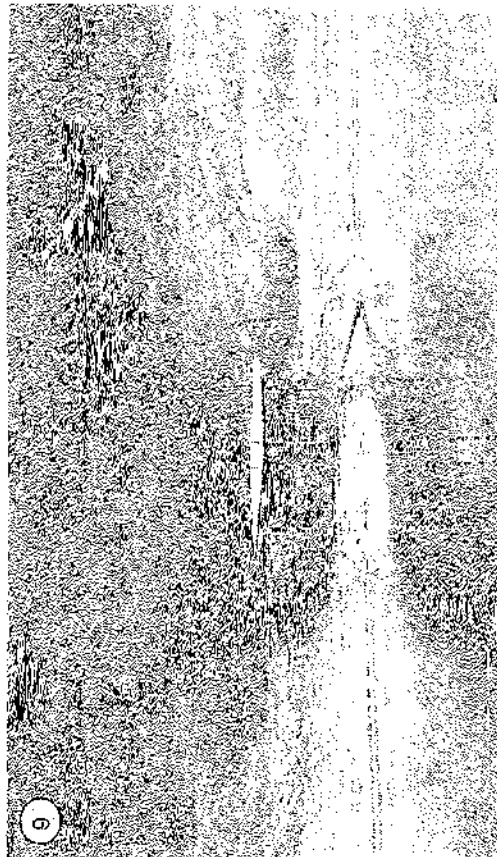
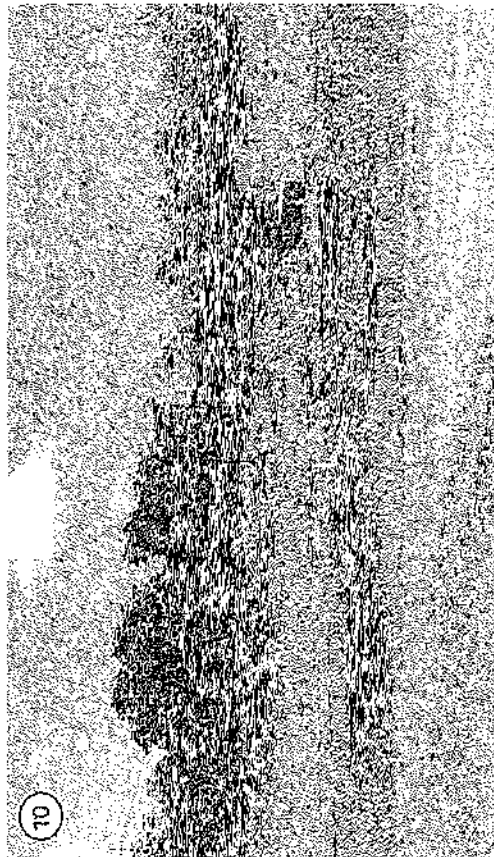
มีคันดินเปิดล้อมรอบบนยอดคันเก่า ซึ่งใช้เป็นป้อมดักตะกอนเพื่อป้องกันการชะล้างตะกอนดินจากหน้าเขาไหลออกไปภายนอกเขตประมงน้ำจืด และมีการขุดลอกป้อมดักตะกอนอย่างสม่ำเสมอ

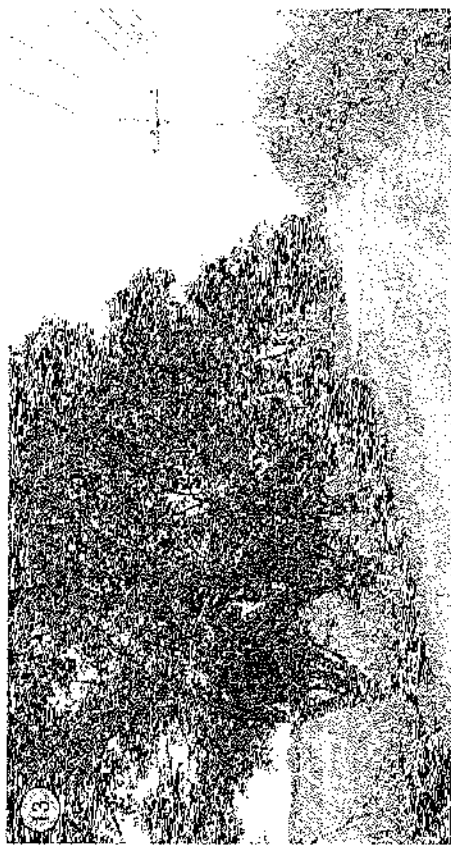
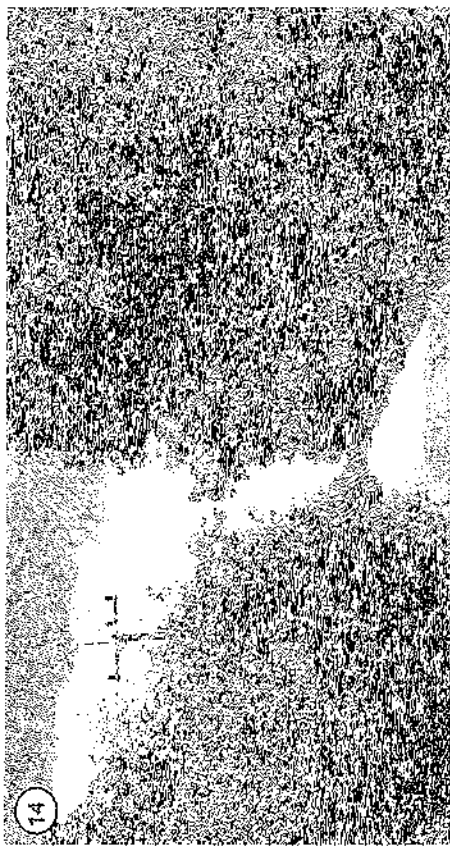
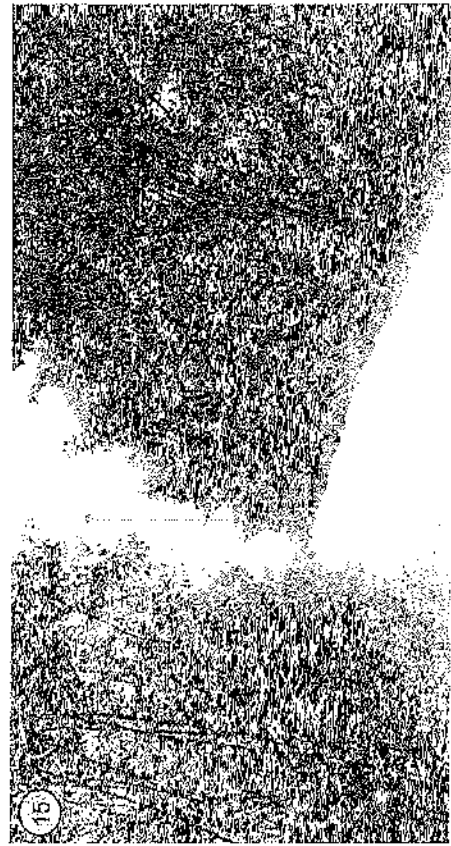
เอกสารแนบที่ 7

มีการปลูกต้นไม้ตลอดเส้นทางของถนนที่รถยนต์วิ่งผ่าน

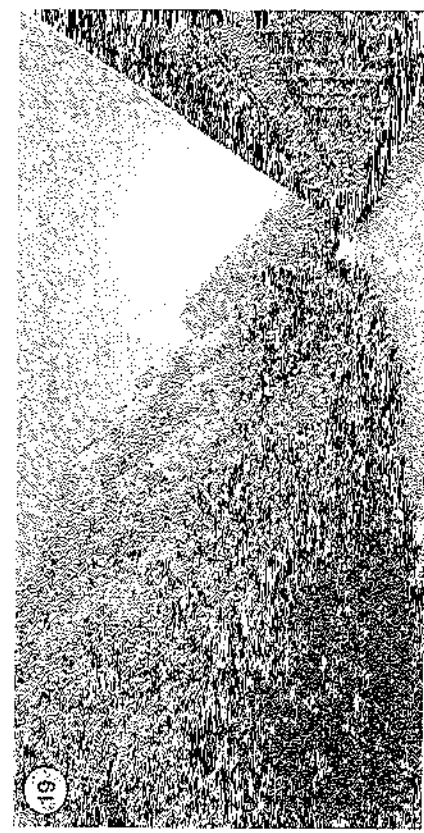
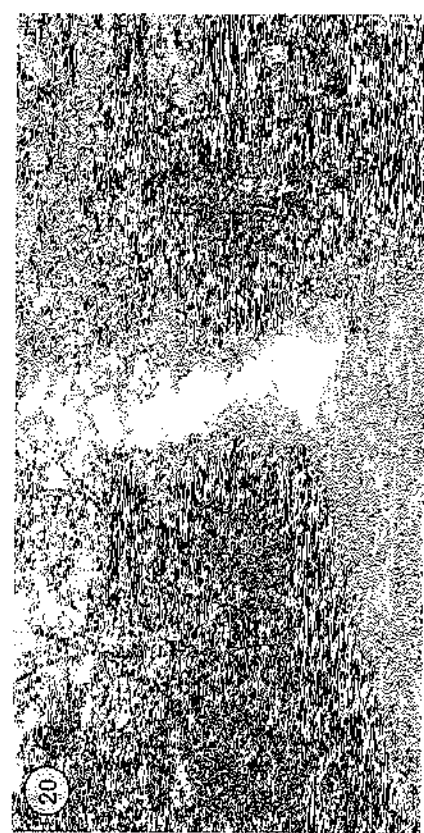
เอกสารแนบที่ 9

บริเวณด้านซ้าย, ด้านหลัง และทางขึ้นโรงโม่ มีการปลูกต้นไม้กับเป็นแนวป้องกันช่วงปล่องกันฝุ่น

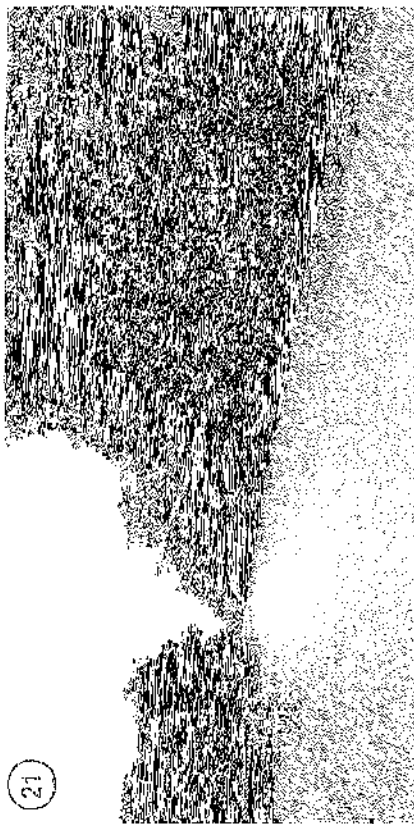
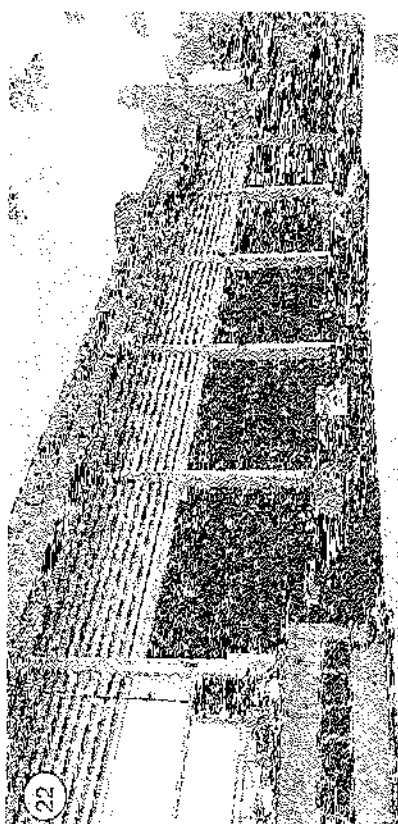
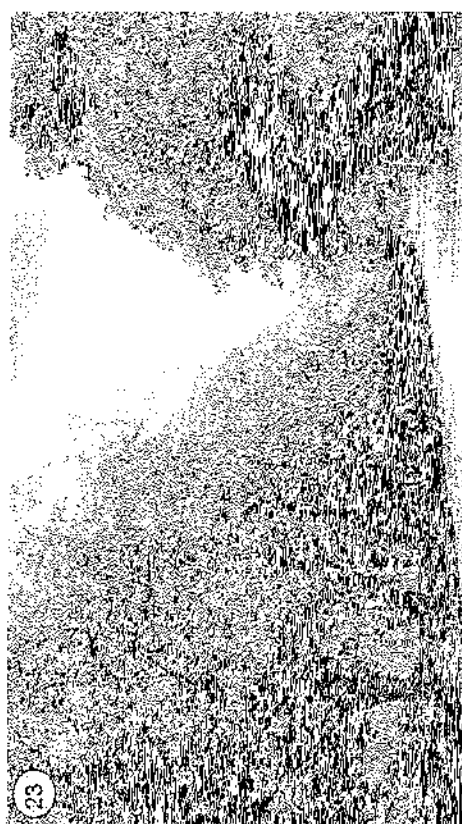
เอกสารฉบับที่ ๑๐

มีการปลูกต้นไม้ตามเส้นทางถนนในโรงงาน และบริเวณโดยรอบบริเวณอาคารสำนักงาน

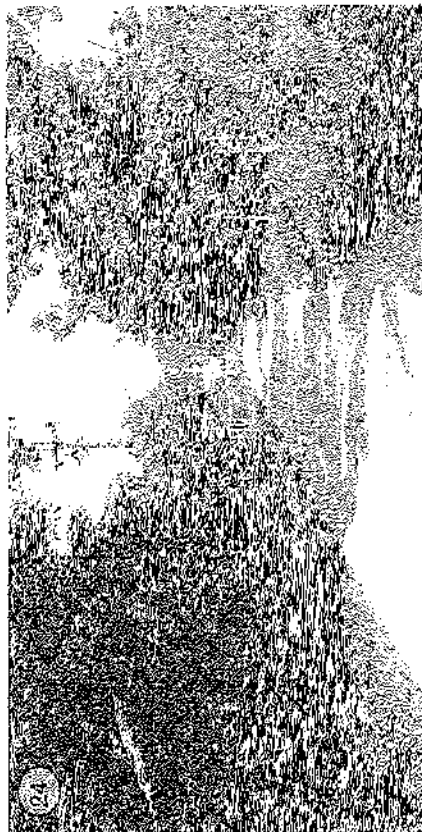
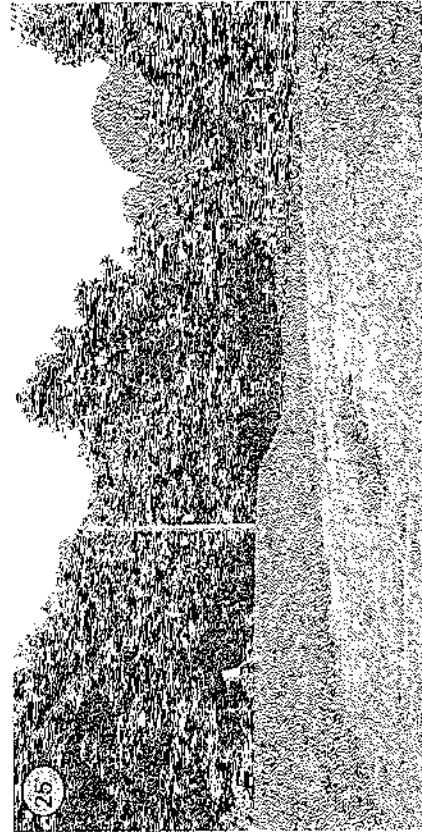
บริเวณโดยรอบอาคารบ้านพักพนักงานทำการปลูกต้นไม้คลุมทั้งพื้นที่

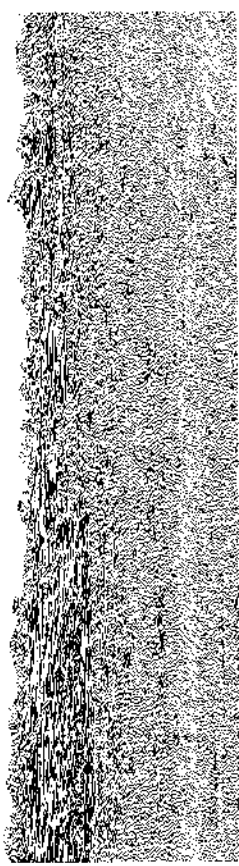
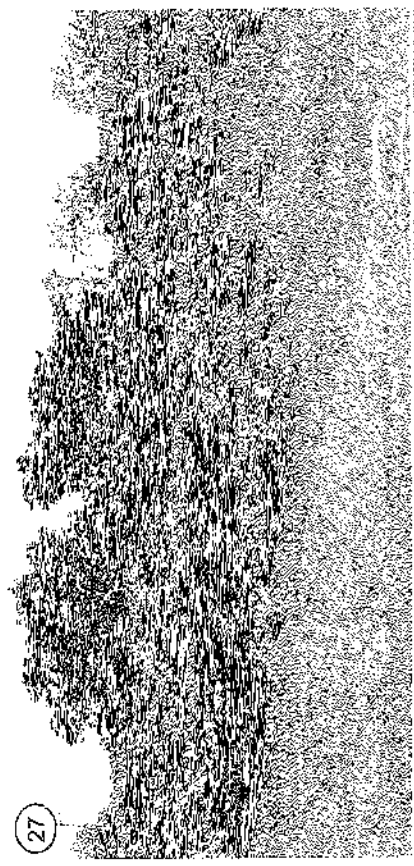
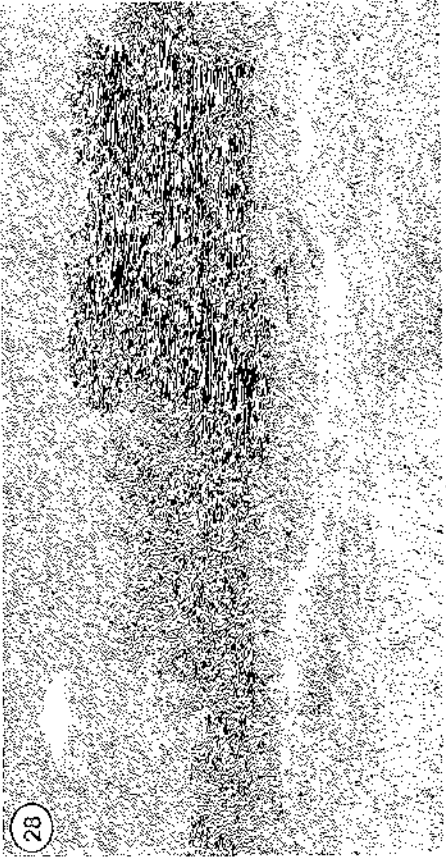
เอกสารแนบที่ 13

ทำการปลูกต้นไม้ในพื้นที่ 12 ในพื้นที่ทำนบป้องกันแล้วทางด้านทิศเหนือของแนวทำนบป้องกัน  
พร้อมปลูกต้นไม้ในพื้นที่ 13 ด้านล่างซ้ายของพื้นที่ทำนบป้องกัน
