โครงการ IDEO RAMKHAMHAENG-LAMSALI STATION

(ลำดับ ฐานทาง-ซ้ายถึง ฝั่งซ้าย) ถ.รามคำแหง-ซ้ายถึง หนองจอก, กทม.

Project: 1056 - Ideo Ramkhamhaeng - Lam Sai Station
26 Ramkhamhaeng 89/2 Alley, Hua Mak, Bang Kapi District, Bangkok 10240

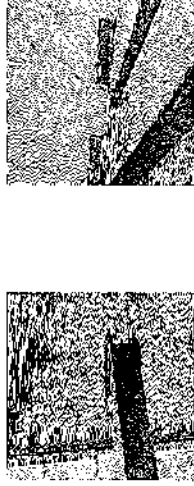
454470_0.jpg

ตรวจสอบงานบันไดและยึดหลักบนถนนทุกตัว ไม่พบความผิดปกติ
