บทที่ 1

บทนำ

1.1 ความเป็นมาของโครงการและการจัดทำรายงาน

ตารางที่ 2.1 การปฏิบัติตามมาตรการป้องกันและแก้ไขผลกระทบสิ่งแวดล้อม โครงการทำเหมืองแร่บิซิม ประทานบัตรที่ 16841/15425
ของบริษัทปูนซิเมนต์ไทย จำกัด (มหาชน) ระหว่างเดือนมกราคม-มิถุนายน 2567

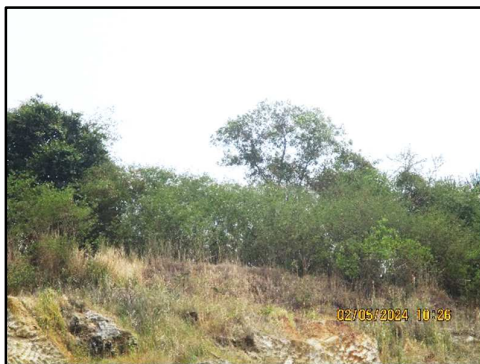
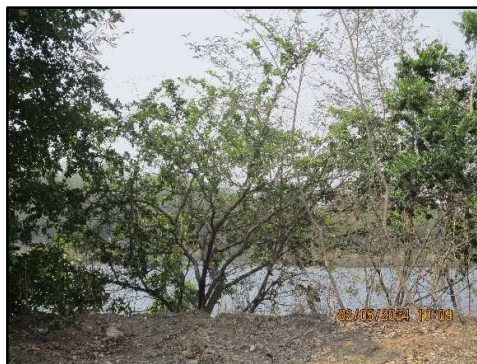
ภาพที่ 2.3 คั่นทำนบดินรอบพื้นที่โครงการ

1. ให้เว้นพื้นที่ไม่ทำเหมืองตามแนวเขตประทานบัตรโดยรอบในระยะไม่น้อยกว่า 5 เมตร และจัดทำป้ายหรือสัญลักษณ์ที่แสดงให้เห็นแนวเขตที่เว้นไม่มีการทำเหมืองให้มองเห็นชัดเจน พร้อมทั้งปลูกไม้ยืนต้นเพิ่มเติมในบริเวณพื้นที่ที่ไม่มีการทำเหมืองให้มีความหนาแน่น	- โครงการได้มีการเว้นแนวเขตไม่ทำเหมืองห่างจากขอบแปลงประทานบัตรโดยรอบเป็นระยะ 5 เมตร และจัดทำคันทำนบล้อมรอบ รวมทั้งมีการปลูกไม้ยืนต้นเพื่อแสดงแนวเขตประทานบัตร	-	- ภาพที่ 2.1 สภาพโดยรอบพื้นที่โครงการ - ภาพที่ 2.2 การปลูกไม้ยืนต้นบริเวณพื้นที่ที่ไม่มีการทำเหมือง - ภาพที่ 2.3 คันทำนบล้อมรอบพื้นที่โครงการ

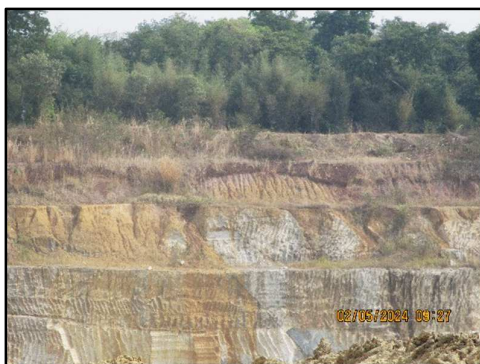
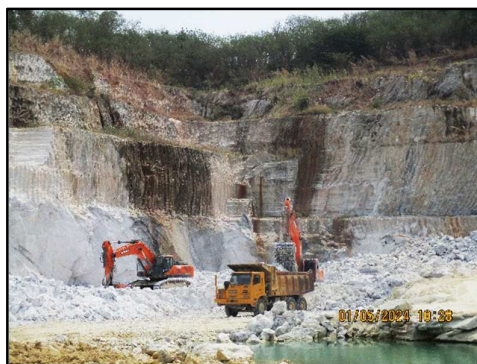
ภาพที่ 2.4 การเปิดหน้าเหมืองในแบบลักษณะขั้นบันได

2. ให้เปิดการทำเหมืองในลักษณะชั้นบันไดบริเวณ “ท1” และ “ท2” ในแต่ละช่วงเวลา ตามแผนผังโครงการทำเหมืองโดยเคร่งครัด โดยให้มีความสูงของชั้นบันไดไม่เกิน 6 เมตร กว้างไม่น้อยกว่า 6 เมตร และควบคุมความลาดชัน (Overall Slope) รวมไม่เกิน 45 องศา บริเวณใดที่ยังไม่เกี่ยวข้องกับการทำเหมืองให้รักษาสภาพธรรมชาติเดิมไว้มากที่สุด	- โครงการได้เปิดการทำเหมือง ตามแผนผังโครงการทำเหมืองโดยเคร่งครัดในลักษณะชั้นบันได โดยให้มีความสูงของชั้นบันไดไม่เกิน 6 เมตร กว้างไม่น้อยกว่า 6 เมตร และควบคุมความลาดชัน (Overall Slope) รวมไม่เกิน 45 องศา นอกจากนี้บริเวณใดที่ยังไม่เกี่ยวข้องกับการทำเหมือง ทางโครงการได้รักษาสภาพธรรมชาติเดิมไว้มากที่สุด	-	- ภาพที่ 2.1 สภาพโดยรอบพื้นที่โครงการ - ภาพที่ 2.4 การเปิดหน้าเหมืองในแบบลักษณะชั้นบันได

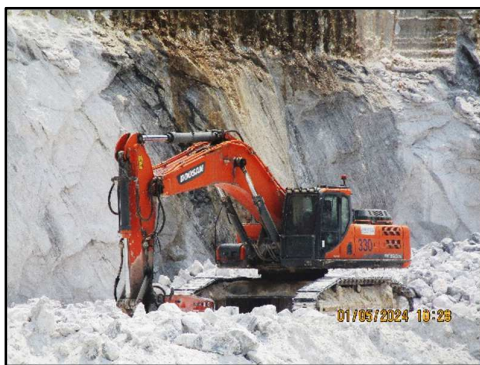
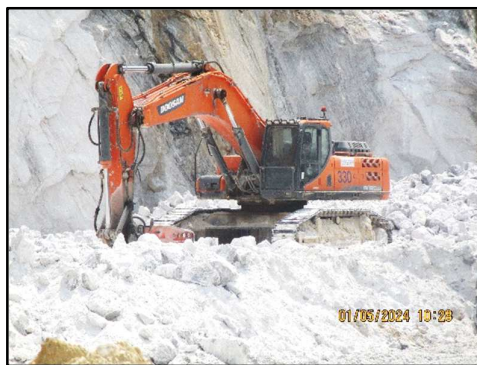
ภาพที่ 2.5 การนำ Hydraulic Breaker ติดหัวกัดมาใช้ในการทำเหมือง

3. ให้ออกแบบการใช้ปริมาณวัตถุระเบิดตามแผนผังโครงการท่าเหมือง โดยให้ใช้ปริมาณวัตถุระเบิดสูงสุดไม่เกิน 150 กิโลกรัม/จังหวัดง ทำการระเบิดวันละ 1 ครั้ง ในช่วงเวลา 16.00-17.00 น. และกำหนดเวลาการระเบิดให้เป็นช่วงเวลาเดียวกันทุกวัน โดยก่อนการระเบิดจะต้องจัดให้มีเจ้าหน้าที่ตรวจสอบพื้นที่โดยรอบในรัศมี 100 เมตร และใช้สัญญาณเตือนให้ได้ยินชัดเจนในรัศมีไม่น้อยกว่า 500 เมตร จากจุดที่ระเบิด พร้อมทั้งมีป้ายแสดงเวลาการระเบิดบริเวณทางเข้าพื้นที่โครงการและโดยรอบพื้นที่โครงการให้มองเห็นชัดเจน และห้ามท่าเหมืองหรือมีการระเบิดในเวลาใกล้คืนโดยเด็ดขาด	- ปัจจุบัน (เดือนมิถุนายน 2567) โครงการมีการท่าเหมืองโดยใช้การนำ Hydraulic Breaker ติดหัวักัดมาใช้ในการผลิตแทนการระเบิดเหมือง ซึ่งสามารถลดการฟุ้งกระจายของฝุ่นละอองจากกิจกรรมได้ดีกว่าการระเบิด และสามารถควบคุมขนาดของหินได้ดี โดยหินที่ได้จะมีขนาดเล็กทำให้ง่ายในการดักขนส่ง โดยจะมีการใช้ระเบิดในกรณีที่ Hydraulic Breaker ติดหัวักัด ไม่สามารถกักหินได้ในบางครั้งเท่านั้น โดยมีกรออกแบบการใช้ปริมาณวัตถุระเบิดตามแผนผังโครงการท่าเหมือง ซึ่งในการใช้ระเบิดจะใช้ปริมาณวัตถุระเบิดสูงสุดไม่เกิน 150 กิโลกรัม/จังหวัดง โดยจะทำการระเบิดในช่วงเวลาที่กำหนด วันละ 1 ครั้ง ในช่วงเวลา 15.30-17.00 น. เท่านั้น โดยก่อนการระเบิดจะจัดเจ้าหน้าที่ตรวจสอบพื้นที่โดยรอบรัศมี 100 เมตร และใช้สัญญาณเตือนให้ได้ยินชัดเจนในรัศมีไม่น้อยกว่า 500 เมตร จากจุดที่ระเบิด พร้อมทั้งได้ติดตั้งป้ายแสดงเวลาการระเบิดบริเวณทางเข้าพื้นที่โครงการและโดยรอบพื้นที่โครงการเพื่อให้มองเห็นได้ชัดเจน และมีการบันทึกรายงานการระเบิดเหมืองทุกครั้ง	-	- เอกสารแนบที่ 2.1 การออกแบบการใช้วัตถุระเบิดตามแผนผังการทำเหมือง และแปลนการระเบิดของโครงการ - เอกสารแนบที่ 2.2 มาตรการควบคุมการระเบิดของโครงการ - เอกสารแนบที่ 2.3 แบบฟอร์มตัวอย่างรายงานการระเบิดเหมือง - ภาพที่ 2.5 การนำ Hydraulic Breaker ติดหัวักัดมาใช้ในการท่าเหมือง

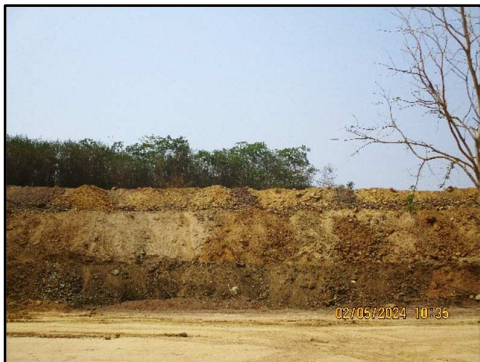
ภาพที่ 2.6 พื้นที่กองเก็บเปลือกดินและเศษหิน

มาตรการป้องกันและแก้ไขผลกระทบสิ่งแวดล้อม	รายละเอียดการปฏิบัติตามมาตรการฯ	ปัญหา อุปสรรค ที่ไม่สามารถปฏิบัติตามมาตรการ และแนวทางแก้ไข	ภาพถ่าย/เอกสารประกอบผล
<p>4. ในการเก็บกองเปลือกดินและเศษหิน ให้ปฏิบัติตามแผนผังโครงการทำเหมือง ดังนี้</p> <p>4.1 เปลือกดินและเศษหินที่เกิดจากการทำเหมืองในช่วงปีที่ 1-4 ให้นำไปเก็บกองในบริเวณพื้นที่เก็บกองเปลือกดินที่จัดเตรียมไว้ทางด้านทิศเหนือ (บริเวณหุดหลักฐานที่ 2) พื้นที่ประมาณ 7 ไร่ และให้เก็บกองเป็นชั้นบันไดสูงชันละไม่เกิน 5 เมตร มีความสูงของกองรวมไม่เกิน 20 เมตร โดยจะต้องเก็บกองจากขอบด้านนอกของที่เก็บกองเข้าหาด้านในให้เป็นระเบียบ โดยควบคุมความลาดชันของผนังกองด้านหน้าและด้านหลังไม่เกิน 45 องศา พร้อมทั้งปลูกไม้ยืนต้นและพืชคลุมดินบนผนังกองเปลือกดินเป็นช่วงๆทุกปี เพื่อป้องกันการชะล้างพังทลายของกองเก็บเปลือกดิน</p> <p>4.2 เปลือกดินและเศษหินที่เกิดจากการทำเหมืองในช่วงปีที่ 5-15 ให้ทยอยถมกลับลงในบ่อเหมืองทางด้านทิศใต้ของพื้นที่โครงการ หากพื้นที่บริเวณใดที่ดำเนินการถมกลับเสร็จสิ้นแล้วให้ปรับสภาพพื้นที่ และปลูกไม้ยืนต้นและพืชคลุมดินโดยทันที โดยการดำเนินการดังกล่าวให้กระทำไปพร้อมกับการทำเหมือง</p>	<p>- โครงการกำหนดให้ปฏิบัติตามแผนผังโครงการทำเหมือง โดยแยกเป็นแต่ละช่วงเวลาในการทำเหมือง โดยในช่วงปีที่ 1-4 กำหนดให้บริเวณพื้นที่เก็บกองเปลือกดินที่จัดเตรียมไว้ทางด้านทิศเหนือ (บริเวณหุดหลักฐานที่ 2) พื้นที่ประมาณ 7 ไร่ และให้เก็บกองเป็นชั้นบันไดสูงชันละไม่เกิน 5 เมตร มีความสูงของกองรวมไม่เกิน 20 เมตร โดยควบคุมความลาดชันของผนังกองด้านหน้าและด้านหลังไม่เกิน 45 องศา</p>	-	<p>- เอกสารแนบที่ 2.4 ตำแหน่งคัน ทำนบดิน กองมูลดินทราย และทางระบายน้ำลงสู่บ่อตกตะกอน</p> <p>- เอกสารแนบที่ 2.5 การเตรียมพื้นที่กองดิน และพื้นที่กองดิน</p> <p>- ภาพที่ 2.1 สภาพโดยรอบพื้นที่โครงการ</p> <p>- ภาพที่ 2.6 พื้นที่กองเก็บเปลือกดินและเศษหิน</p>

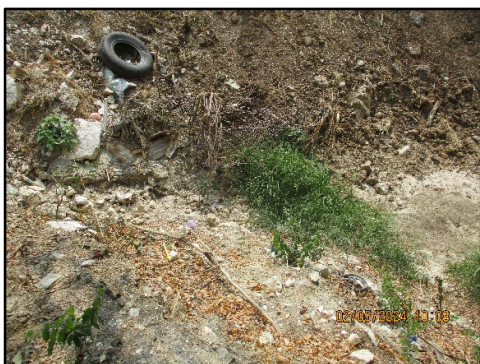
ภาพที่ 2.7 คุรบายน้ำล้อมรอบโครงการ

5. ให้สร้างคันทำนบดินและคูระบายน้ำล้อมรอบพื้นที่โครงการพื้นที่เก็บกองเปลือกดินและเศษหิน และพื้นที่เก็บกองแร่ โดยคันทำนบดินต้องมีหน้าตัดเป็นรูปสี่เหลี่ยมคางหมูฐานกว้าง 2 เมตร สูง 1.5 เมตร สันคันทำนบดินกว้าง 1 เมตร และคูระบายน้ำมีขนาดกว้าง 1 เมตร ลึก 0.75 เมตร ท้องร่องกว้าง 0.5 เมตร เพื่อรองรับน้ำจากกองเปลือกดิน และให้มีทิศทางการไหลของน้ำไปยังบ่อดักตะกอนที่จัดเตรียมไว้ และตรวจสอบชุดลอกคูระบายน้ำให้ใช้การได้ดีอยู่เสมอ พร้อมทั้งปลูกพืชคลุมดินและไม่ย่นต้นบนแนวคันดิน เพื่อป้องกันการชะล้างพังทลายของแนวคันดิน	- โครงการได้สร้างคันทำนบดิน ฐานกว้าง 2 เมตร สูง 1.5 เมตร สันคันทำนบดินกว้าง 1 เมตร และสร้างคูระบายน้ำกว้าง 1 เมตร ลึก 0.75 เมตร ท้องร่องกว้าง 0.5 เมตร ล้อมรอบพื้นที่โครงการ พื้นที่เก็บกองเปลือกดินและเศษหิน และพื้นที่เก็บกองแร่ เพื่อรองรับน้ำจากการกองเปลือกดิน ซึ่งมีทิศทางการไหลของน้ำไปยังบ่อดักตะกอนของโครงการ และจะให้มีการตรวจสอบ ชุดลอกคูระบายน้ำให้ใช้การได้ดีอยู่เสมอ	-	<ul style="list-style-type: none"> - เอกสารแนบที่ 2.4 ตำแหน่งคันทำนบดิน กองมูลดินทราย และทางระบายน้ำลงสู่บ่อดักตะกอน - เอกสารแนบที่ 2.6 การชุดลอกบ่อดักตะกอน - ภาพที่ 2.1 สภาพโดยรอบพื้นที่โครงการ - ภาพที่ 2.3 คันทำนบดินรอบพื้นที่โครงการ - ภาพที่ 2.6 พื้นที่กองเก็บเปลือกดินและเศษหิน - ภาพที่ 2.7 คูระบายน้ำล้อมรอบโครงการ

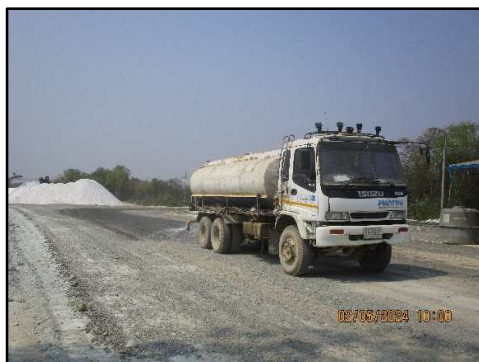
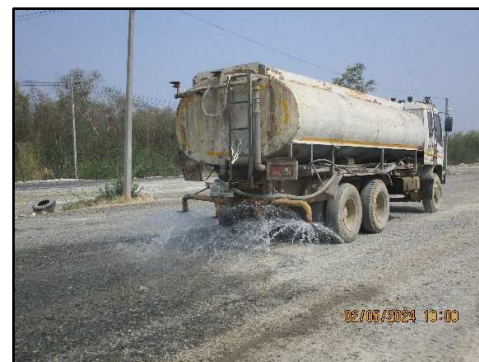
7. ให้ฉีดพรมน้ำเพื่อลดการฟุ้งกระจายของฝุ่นละอองบริเวณพื้นที่เก็บกองแร่ บริเวณพื้นที่เก็บกองเปลือกดิน บริเวณหน้าเหมืองเส้นทางลำเลียงแร่ภายในพื้นที่โครงการ และเส้นทางขนส่งแร่ช่วงที่ผ่านชุมชนตามความเหมาะสมกับภูมิอากาศ และปรับปรุงเส้นทางขนส่งแร่ให้เป็นถนนลาดยางหรือถนนหินบดอัดแน่น รวมทั้งตรวจสอบและซ่อมแซมเส้นทางขนส่งแร่ให้อยู่ในสภาพที่ดีอยู่เสมอ	- โครงการได้ดำเนินการจัดทำถนนลาดยางสำหรับเส้นทางขนส่งแร่ และมีการตรวจสอบและซ่อมแซมเส้นทางขนส่งแร่ให้มีสภาพที่ดีอยู่เสมอ ทั้งนี้ ทางโครงการได้ดำเนินการจัดให้มีการฉีดพรมน้ำบริเวณพื้นที่กองเก็บแร่ กองเก็บเปลือกดิน บริเวณหน้าเหมืองเส้นทางลำเลียงแร่ภายในพื้นที่โครงการ ซึ่งมีระเบียบในการปฏิบัติงานเช่นเดียวกับการปฏิบัติงานที่ประทานบัตร 25518/15775 (คำขอประทานบัตรที่ 4/2536)	-	- เอกสารแนบที่ 2.7 การตรวจสอบ และ ซ่อมแซมเส้นทางขนส่งแร่ - ภาพที่ 2.10 เส้นทางขนส่งแร่ภายในเหมือง/ช่วงที่ผ่านชุมชน - ภาพที่ 2.11 การฉีดพรมน้ำเพื่อลดการฟุ้งกระจายของฝุ่นละออง

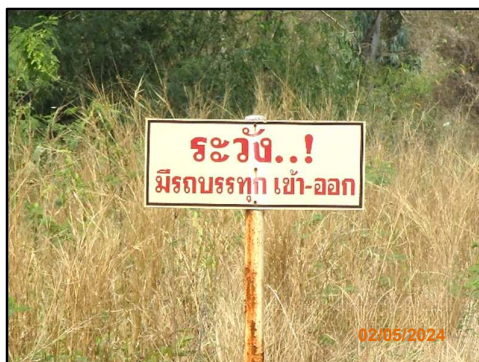
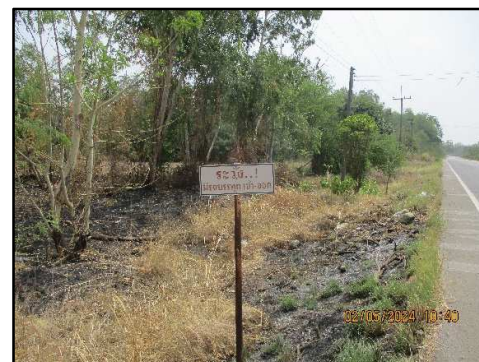
8. ให้จัดทำป้ายสัญญาณเตือนภัย ระวัง-มีรถบรรทุกเข้าออก บริเวณริมเส้นทางสาธารณะสายบ้านไทรงามที่อยู่ทางด้านทิศตะวันออก ก่อนถึงทางแยกเข้าสู่พื้นที่โครงการในระยะ 100 เมตร ทั้งสองด้าน เพื่อป้องกันและลดอุบัติเหตุที่อาจเกิดขึ้นแก่ราษฎรในชุมชน โดยป้ายแสดงหรือสัญญาณเตือนภัยจะต้องสามารถมองเห็นได้ชัดเจน	- โครงการได้จัดทำป้ายสัญญาณเตือนภัย ระวัง-มีรถบรรทุกเข้าออก บริเวณริมเส้นทางสาธารณะสายบ้านไทรงามที่อยู่ทางด้านทิศตะวันออก ก่อนถึงทางแยกเข้าสู่พื้นที่โครงการในระยะ 100 เมตร เพื่อป้องกันและลดอุบัติเหตุที่อาจเกิดขึ้นแก่ราษฎรในชุมชน ซึ่งป้ายสัญญาณเตือนภัยสามารถมองเห็นได้อย่างชัดเจน	-	- ภาพที่ 2.12 ป้ายเตือนบริเวณริมเส้นทางสาธารณะสายบ้านไทรงาม

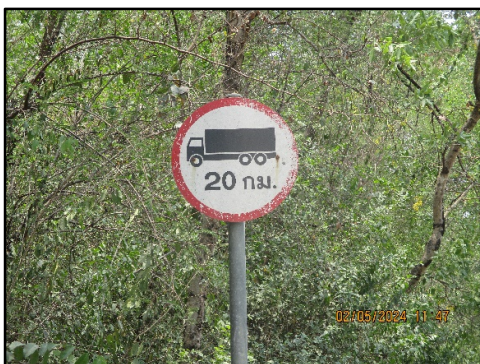
9. ในการขนส่งแร่ออกนอกพื้นที่โครงการจะต้องใช้ผ้าใบปิดคลุมกระบะบรรทุกให้มิดชิด เพื่อลดการฟุ้งกระจายของฝุ่นละออง และให้ควบคุมน้ำหนักบรรทุก และความเร็วยานรถบรรทุก โดยเฉพาะช่วงที่ผ่านพื้นที่ชุมชนให้อยู่ในพิกัดที่ทางราชการกำหนดไว้ และห้ามมีการขนส่งแร่ในช่วงเวลา 7.00-8.30 น. และ 15.00-16.30 น. ซึ่งเป็นช่วงที่นักเรียนและประชาชนเดินทางไป-กลับจากโรงเรียนและที่ทำงาน และห้ามมีการขนส่งแร่ในช่วงเวลากลางคืน	- โครงการได้จัดหาผ้าใบปิดคลุมกระบะรถบรรทุกที่ขนส่งออกนอกพื้นที่ เพื่อลดการฟุ้งกระจายของฝุ่นละออง และให้ควบคุมน้ำหนักบรรทุก และให้ใช้ความเร็วในการขนส่งไม่เกิน 20 กิโลเมตร/ชั่วโมง ตลอดจนหลีกเลี่ยงการขนส่งในช่วงเวลาที่นักเรียนไป-กลับโรงเรียน และไม่ขนส่งแร่ในช่วงเวลากลางคืน	-	- ภาพที่ 2.13 ผ้าใบปิดคลุมกระบะรถบรรทุกที่ขนส่งแร่ - ภาพที่ 2.14 ป้ายจำกัดความเร็วภายในโครงการ

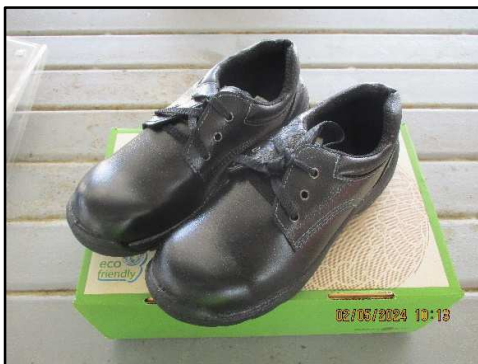
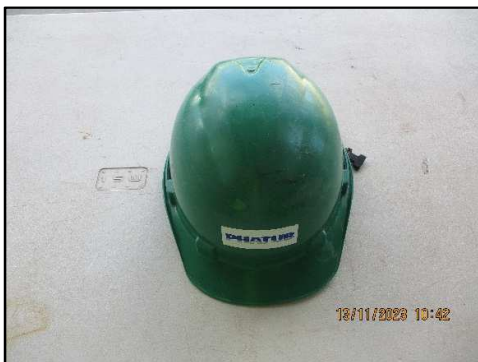
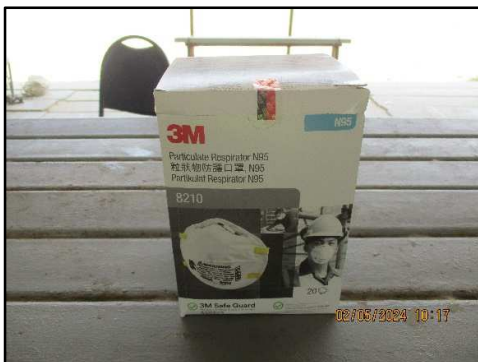
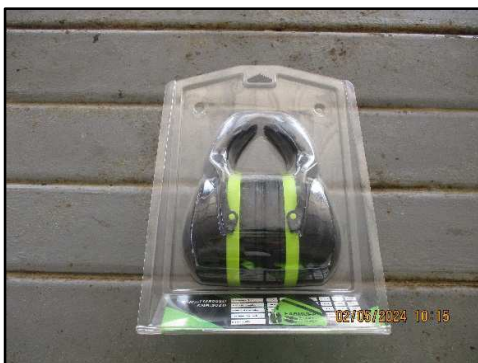
10. ให้จัดหาและกำชับให้พนักงานสวมใส่อุปกรณ์ป้องกันภัยส่วนบุคคล เช่น หน้ากากกันฝุ่น หมวกนิรภัย ปลั๊กอุดหู รองเท้าบูท ฯลฯ ให้เหมาะสมกับสภาพงาน พร้อมทั้งจัดให้มีการตรวจสอบสภาพของพนักงานปีละ 1 ครั้ง	- โครงการได้จัดหาและกำชับคนงานต้องสวมใส่อุปกรณ์ป้องกันอันตรายส่วนบุคคลให้เหมาะสมกับสภาพงานที่ทำทุกครั้ง ตามที่มาตรการกำหนด และให้มีการตรวจสอบสภาพของพนักงานปีละ 1 ครั้ง เนื่องจากทางโครงการได้ทำการว่าจ้างบริษัท ผาตุบ จำกัด ให้ทำการผลิต บด ย่อย ขุด ขน ดังนั้นการตรวจสอบสภาพของพนักงานจึงเป็นการตรวจสอบสภาพของพนักงานผู้รับเหมาทั้งหมดโดยประจำปี 2567 ทางโครงการได้วางแผนการตรวจสอบสภาพในเดือนตุลาคม 2567 โดยจะรายงานผลการดำเนินงานให้ทราบในครั้งถัดไป (2/2567) ล่าสุด โครงการได้ทำการตรวจสอบสภาพพนักงานผู้รับเหมาทั้งหมด 28 คน เมื่อวันที่ 31 ตุลาคม และ 21-22 ธันวาคม 2566 โดยโรงพยาบาลชัยอรุณเวชการ ซึ่งผลการตรวจสอบสภาพ พบว่าพนักงานส่วนใหญ่มีสุขภาพปกติ	-	- เอกสารแนบที่ 2.8 ผลการตรวจสอบสุขภาพ (พนักงานผู้รับเหมา) ประจำปี 2566 - ตารางที่ 3.17 ผลการตรวจสอบสุขภาพ (พนักงานผู้รับเหมา) ประจำปี 2566 - ภาพที่ 2.15 พนักงานสวมใส่อุปกรณ์ป้องกันอันตรายส่วนบุคคล - ภาพที่ 2.16 อุปกรณ์ป้องกันอันตรายส่วนบุคคล

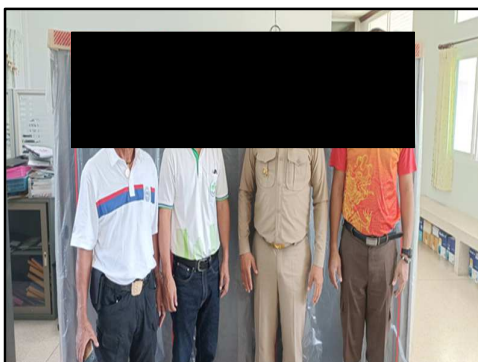
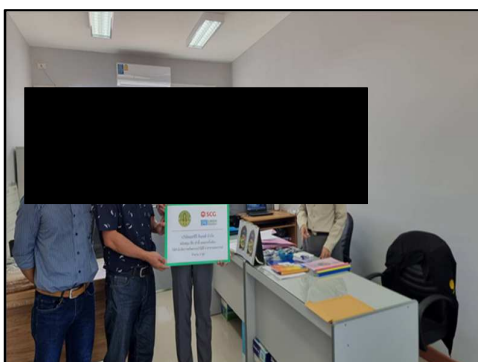
17. หากได้รับการร้องเรียนจากราษฎรในบริเวณใกล้เคียงว่าได้รับความเดือดร้อนรำคาญจากการดำเนินโครงการ หรือ สาธารณสมบัติได้รับความเสียหายจากการทำเหมืองและ กิจกรรมที่เกี่ยวข้อง และทางราชการได้ตรวจพบว่า ไม่ปฏิบัติตามมาตรการที่ได้กำหนดไว้ ผู้ถือประทานบัตรจะต้องยุติการทำเหมืองตามคำสั่งของทางราชการ แล้วแก้ไขเหตุแห่งความเดือดร้อนให้เสร็จสิ้นก่อนที่จะดำเนินการต่อไป	- ปัจจุบันโครงการยังไม่ได้รับข้อร้องเรียนจากราษฎรในบริเวณใกล้เคียง อย่างไรก็ตาม ทางโครงการได้มีการวางแผนงานและจัดสรรงบประมาณด้านกิจกรรมชุมชนสัมพันธ์ ประจำปี 2567 โดยระหว่างเดือนมกราคม-มิถุนายน 2567 กิจกรรมที่ได้ดำเนินการร่วมกับชุมชน ได้แก่ <ul style="list-style-type: none"> • สนับสนุนตู้เหล็ก ใส่เอกสาร มอบให้กับที่ว่าการอำเภอหนองบัว • สนับสนุนเครื่องคอมพิวเตอร์ ให้กับ สภ.หนองบัว • สนับสนุนโต๊ะ เก้าอี้ ฉากกั้น ให้กับ สำนักจัดการป่าไม้ที่ 4 จ. นครสวรรค์ • สนับสนุนกิจกรรมวันเด็กแห่งชาติ ให้กับโรงเรียนรอบพื้นที่เปิดการทำเหมือง 	-	- เอกสารแนบที่ 2.1 แผนงานและงบประมาณชุมชนสัมพันธ์ ประจำปี 2567 - เอกสารแนบที่ 2.1 กิจกรรมร่วมกับชุมชนระหว่างเดือนมกราคม-มิถุนายน 2567 - ภาพที่ 2.18 กิจกรรมร่วมกับชุมชน
