**รายงานลักษณะธรณีวิทยาโครงสร้างแบบถ่ายปะทานบัตรโครงการ
ทำเหมืองแร่หินอุตสาหกรรมชนิดหินปูนเพื่อทำปูนขาว**

รายงานลักษณะธรณีวิทยาโครงสร้างแบบท้ายประทานบัตร โครงการเหมืองแร่หินอุตสาหกรรมชนิดหินปูน เพื่อทำปูนขาว

ประกอบคำขอประทานบัตรที่ 33350/16100
ท้องที่ตำบลหน้าพระลาน อำเภอเฉลิมพระเกียรติ จังหวัดสระบุรี

ของ
บริษัท ส.ศิลาทอง สระบุรี จำกัด

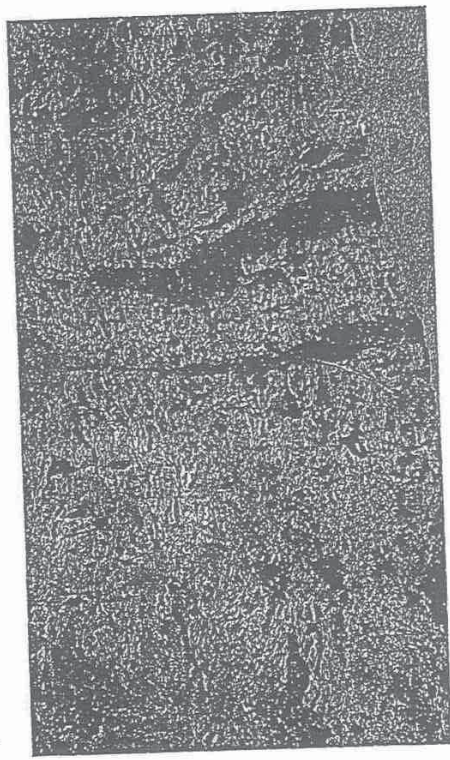
ภาพประกอบที่ 2 ภาพแสดงพื้นที่ที่มีรอยเท้าของหิน

หินปูนเป็นหินที่ทำเหมืองจะเป็นหินปูนแบบชั้น มีการพุ่งน้อย จะพบรอยแตก และรอยเท้าของชั้นหินมีความกว้างประมาณ 30 เซนติเมตร ซึ่งเกิดจากการโค้งงอของชั้นหินเท่านั้น ไม่ได้เกิดจากการทำลาย จากวิธีการทำเหมืองโดยทำเหมืองจากด้านข้างเข้าหาภูเขา ไม่ได้ทำเหมืองจากยอดเขาลงมา ดังนั้นจะพบรอยแตกและรอยเท้าของหินในด้านข้าง ซึ่งจากลักษณะการทำเหมือง และลักษณะทางธรณีวิทยาจะพบว่าในการทำเหมืองชั้นเริ่มต้นจะไม่มีความเสี่ยงในการเกิดหลุมยุบ และจากการสำรวจแปลงประทานบัตรที่อยู่ติดกันทางด้านทิศตะวันตก จึงทำเหมืองจนถึงระดับที่ราบโดยทั่วไปที่พบโพรงขนาดใหญ่ในบริเวณนี้

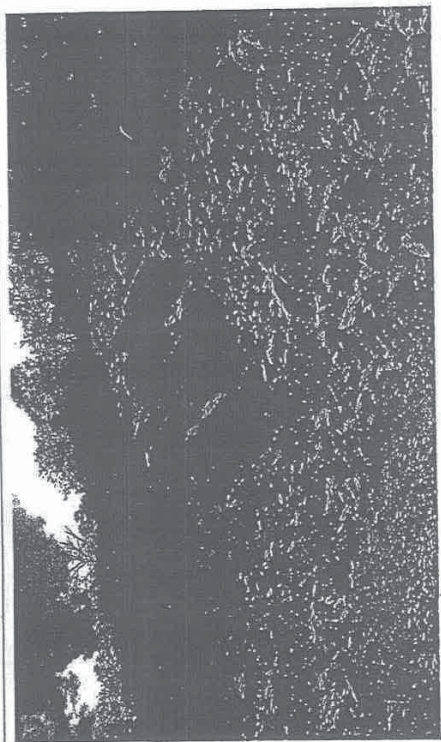
ภาพประกอบที่ 5 ภาพแสดงการทำเหมืองจากด้านข้างเจ้าภาพ

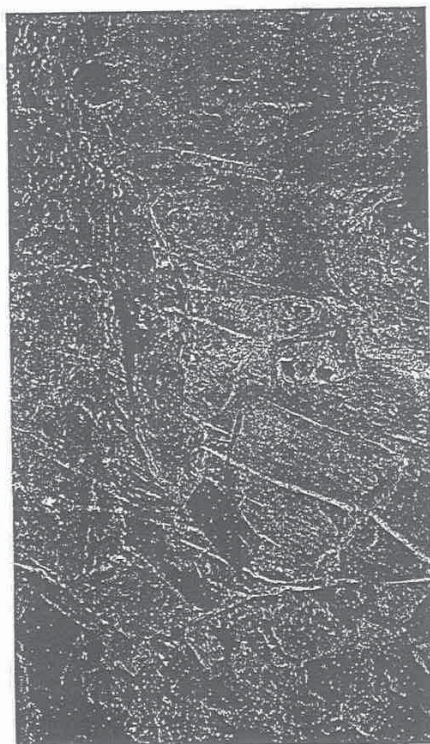
หินปูนที่พบในพื้นที่ประทานบัตร มีสีเทาอ่อน เมื่อละเอียด บางบริเวณมีการตกผลึกใหม่ มีสายแร่แคลไซต์แทรกตามรอยแตก แคลไซต์จะมีขนาดตั้งแต่ 1 มม. ถึง 1 ซม. มีรูปร่างแบนหรือรีเหลี่ยม หินจะมีช่องว่างของรอยต่อกว้างประมาณ 30 เซนติเมตร เกิดจากการถูกแรงบีบอัดกระทำ เมื่อหินส่วนใหญ่จะค่อนข้างสด คือมีความชุ่มชื้น และการถูกทำลายน้อย พบสายแร่แอนไฮไดรต์ กว้าง 20-50 เซนติเมตร แทรกตามชั้นหิน และแทรกตามรอยแตก หินปูนจัดอยู่ในหมวดหินเขาหินปูน ยุคเพอร์เมียน

ภาพประกอบที่ 6 ภาพแสดงแนวไฟที่แทรกคั่นรอยแยกของหินปูน

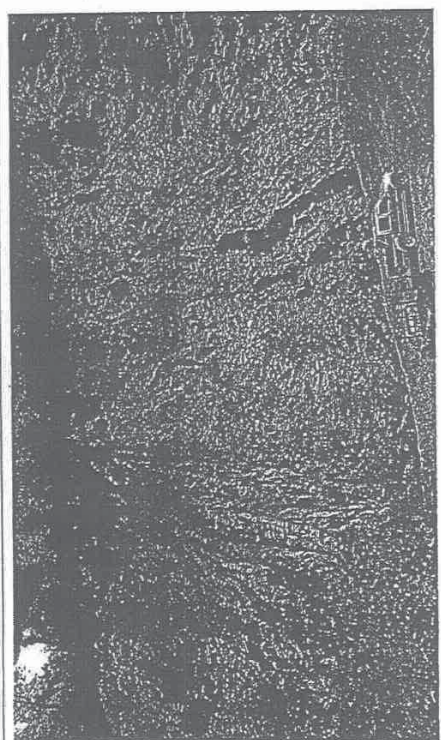
พื้นที่ประทานบัตรที่เปิดทำเหมืองหินปูน ทั้งหมดเป็นหินปูนสีเทา และสีเทาเข้ม แคลไซต์จะมีขนาดตั้งแต่ 30-150 เซนติเมตร ลักษณะเนื้อหินเป็นหินเนื้อละเอียด บางบริเวณมีการตกผลึกใหม่ พบหินภูเขาไฟชนิดหินแอนดีไซต์แทรกตามชั้นหินปูนโดยทั่วไป หินมีลักษณะโครงสร้างรูปประทุนขนาดเล็ก (latite) ซึ่งเป็นส่วนด้านข้างซ้ายของโครงสร้างรูปประทุนขนาดใหญ่อีกชั้นในบริเวณนี้ ซึ่งเกิดจากความเค้น (stress) และความเครียด (strain) ของเปลือกโลกในอดีต นอกจากนี้ยังได้เกิดรอยแตกตามรอยหินเป็นรอยเลื่อน (fault) และรอยแตก (fracture) กระบวนการดังกล่าวทำให้การวางตัวของหิน (bed) มีมุมเอียงและทิศทางของการเอียงที่แตกต่างกัน

ภาพประกอบที่ 3 ภาพแสดงหินแอนไดไซท์ที่แทรกหัวอยู่ในหินปูน

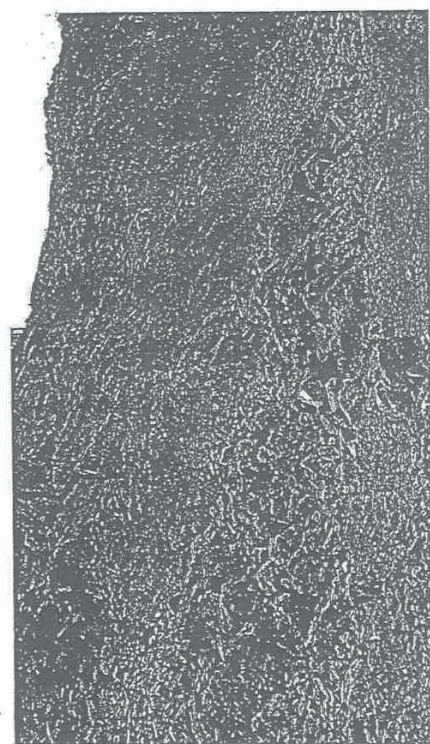
ภาพประกอบที่ 4 ภาพแสดงหินปูนที่เป็นแบบชั้น
