# โรคฮีทสโตรก (Heat Stroke) หรือโรคลมแดด

Mining Incident Safety Talk  
2024

SAFETY ALERT – INTERNAL USE ONLY

#OII -1833 (LTI) – ลื่น สะดุด ล้ม จากการสัมผัสลื่นกว่า - อาการบาดเจ็บที่หัวไหล่

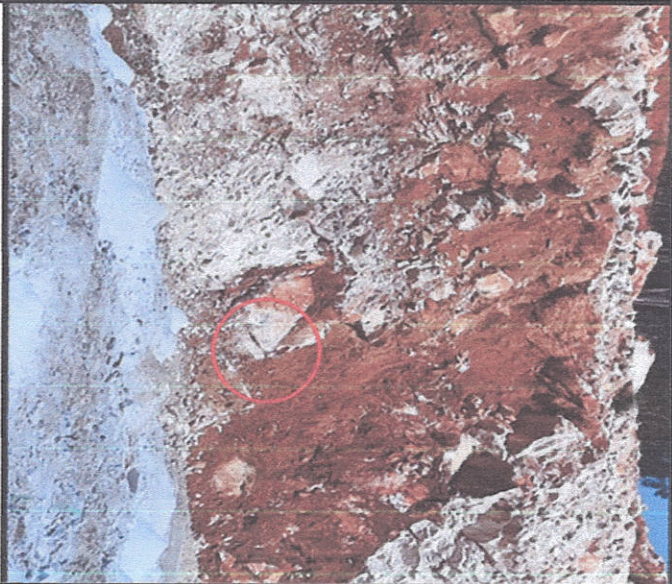
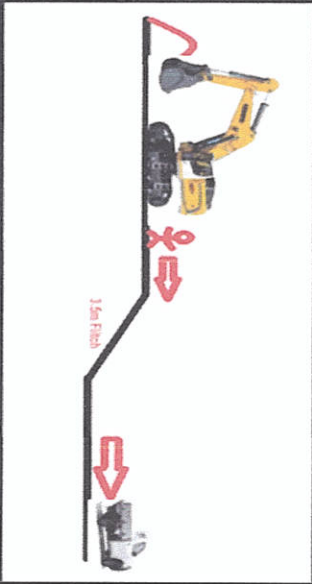
- วันและเวลา: 25 กันยายน 2566
- ชื่อโรงงาน: Bahurst Quarry (ALXQ)
- พื้นที่ที่เกิดอุบัติเหตุ: ชั้นเบนท์ที่ S4S ที่บ่อเหมือง Ponoroby
- ผลกระทบที่เกิดขึ้น : พนักงานออมน่า
- เหตุการณ์ที่เกิดขึ้น:

เมื่อวันที่ 25 กันยายน 2566 พนักงานกำลังทำงานเตรียมงานระดับบริเวณขอบบนของเหมืองเพื่อค้ำยันงานที่ลื่น ในขณะทำงานชั้นเบนท์ไฮโดรลิคและได้ขึ้นออกจากรถแบคโฮเพื่อไปพักโดยใช้เส้นทางทางที่รถแบคโฮได้เคลื่อนที่กลับรถก่อนหน้ารถแบคโฮได้วิ่งมาประมาณ 10 ซม. ส่งผลทำให้เขาเสียการทรงตัวและล้มลงบนพื้น

โดยหัวไหล่และหัวไหล่กระแทกกับพื้น หลังจากนั้นเขาได้ลุกขึ้นและขับรถกลับเพื่อไปพักกินข้าวช่วงเที่ยง ในวันนี้ไม่ได้มีการปฐมพยาบาลเบื้องต้น โดยปฏิเสธที่จะนำส่งตัวเพื่อเข้ารับการรักษา หลังจากนั้นเขากลับไปทำงานปกติ ต่อมาในช่วงกลางเดือนตุลาคม เขาได้ป่วยสลับเนื่องมาจากอาการเจ็บปวดหัวไหล่และหัวไหล่

พนักงานมีรอยหักหัวไหล่ขวา แผล และหัวไหล่ตึง

- การให้ความรู้ความปลอดภัย และความเสี่ยงว่าในขณะเป็นงานเสี่ยง
- ทบทวน และการปฐมพยาบาลผู้ปฏิบัติงานก่อนเริ่มงาน
- เมื่อโครงการเสร็จสิ้น ให้สำรวจทางกลับหรือจุดเพื่อความปลอดภัย
