## บทที่ 2 ผลการดำเนินการตามมาตรการป้องกันและแก้ไขผลกระทบ สิ่งแวดล้อม

### 2.1 ผลการดำเนินการตามมาตรการป้องกันและแก้ไขผลกระทบสิ่งแวดล้อมทั่วไป

### 2.2 ผลการดำเนินการตามมาตรการป้องกันและแก้ไขผลกระทบสิ่งแวดล้อม

### 2.3 ผลการดำเนินการตามมาตรการติดตามตรวจสอบผลกระทบสิ่งแวดล้อม

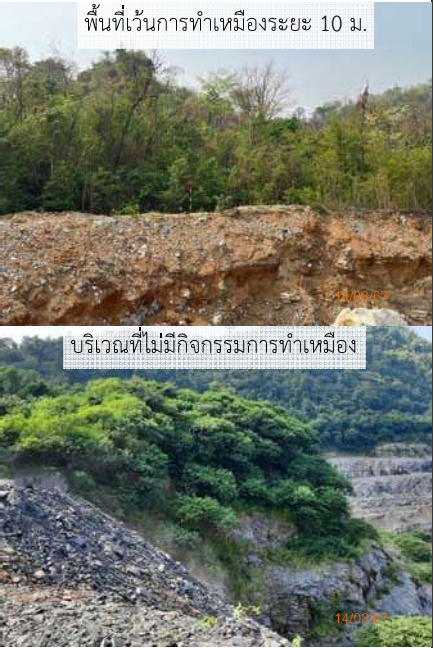
<p>พื้นที่เว้นการทำเหมืองระยะ 10 ม.</p> <p>บริเวณที่ไม่มีกิจกรรมการทำเหมือง</p>

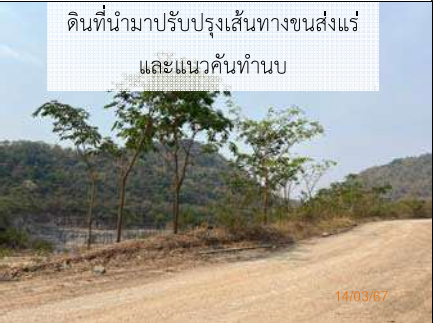
5.2 ห้ามนำดินออกนอกพื้นที่โครงการเพื่อป้องกันผลกระทบจากสารโลหะหนัก	- ดินที่ได้จากบริเวณพื้นที่ทำเหมืองของโครงการนำไปจัดสร้างและปรับปรุงเส้นทางขนส่งแร่และแนวคันทำนบดิน โดยไม่มีการนำออกนอกโครงการแต่อย่างใด	- ไม่มี

<p>ดินที่นำมาปรับปรุงเส้นทางขนส่งแร่และแนวคันทำนบ</p>

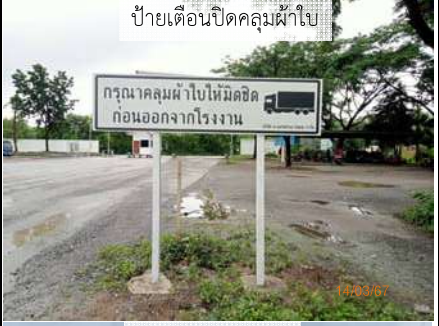
6.6 การบรรทุกแร่ออกจากโรงโม่หินต้องใช้ผ้าใบ ปิดคลุมเพื่อลดการฟุ้งกระจายของฝุ่นและการกระเด็น ของเศษหิน และควบคุมน้ำหนักรถบรรทุกไม่ให้เกิน เกณฑ์ที่กฎหมายกำหนด และรถบรรทุกแร่ของโครงการ จะต้องติดป้ายชื่อโครงการ และหมายเลขโทรศัพท์ไว้ที่รถ ให้สามารถมองเห็นได้อย่างชัดเจน เพื่อรับข้อร้องเรียน จากผู้ใช้นนร่วมกับโครงการ	<p>- ติดป้ายเตือนการใช้ผ้าใบปิดคลุมรถบรรทุกให้ เรียบร้อยก่อนออกนอกพื้นที่โครงการทุกครั้งเพื่อลด การฟุ้งกระจายของฝุ่นและการกระเด็นของเศษหิน</p> <p>- ควบคุมและกำหนดน้ำหนักรถบรรทุกให้เป็นไป ตามประกาศผู้อำนวยการทางหลวงฉบับที่ 1 (พ.ศ. 2548) และฉบับที่ 2 (พ.ศ. 2552) โดยกำหนดให้รถ สิบล้อมีน้ำหนักไม่เกิน 25 ตัน และรถพ่วง 8 ล้อไม่ เกิน 22 ตัน</p> <p>- รถบรรทุกแร่ของโครงการทุกคันติดป้ายชื่อ โครงการ และเบอร์โทรศัพท์ไว้สามารถมองเห็นได้ ชัดเจน เพื่อรับข้อร้องเรียนจากผู้ใช้นนร่วมกับ โครงการ</p>	- ไม่มี	<p>ป้ายเตือนปิดคลุมผ้าใบ</p>

<p>การปิดคลุมผ้าใบ</p>
