บทที่ 5

การปฏิบัติตามมาตรการติดตามตรวจสอบผลกระทบสิ่งแวดล้อม

ในการดำเนินงานติดตามตรวจสอบผลกระทบสิ่งแวดล้อม ทางแยกต่างระดับจุดตัดทางหลวงหมายเลข 4 กับทางหลวงหมายเลข 3087 (แยกเขาสูง) จ.ราชบุรี (ระยะดำเนินการ) ซึ่งมีจุดเริ่มต้นของเส้นทางที่ กม.99+798 และสิ้นสุดที่ กม.101+436 รวมระยะทาง 1.64 กิโลเมตร

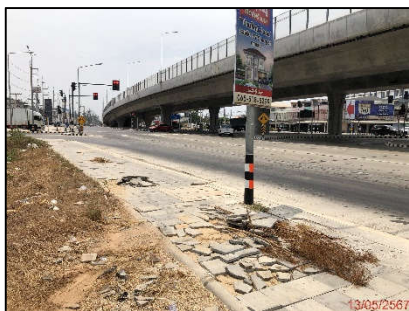
ครั้งที่ 3 เมื่อวันที่ 13 พฤษภาคม พ.ศ.2567 : จากการตรวจสอบพบว่า สภาพผิวทางจราจร และโครงสร้างทาง มีสภาพดี อุปกรณ์งานทางส่วนใหญ่อยู่ในสภาพสมบูรณ์พร้อมใช้งาน (ภาพที่ 5.2.4-2) ยกเว้นทางเท้าชำรุดเสียหาย บริเวณทางแยกเขาสูง 1 ด้านซ้ายทาง ทิศทางเลี้ยวซ้ายไปทางหลวงหมายเลข 3087 เนื่องจากมีรถจักรยานยนต์ขับขึ้นทางเท้าจนทำให้พื้นของทางเท้าชำรุดเสียหาย ซึ่งแขวงทางหลวงราชบุรี ได้ดำเนินการซ่อมแซมแล้วเสร็จในเดือนมิถุนายน พ.ศ.2567

สภาพทางเท้าที่ชำรุดเสียหาย

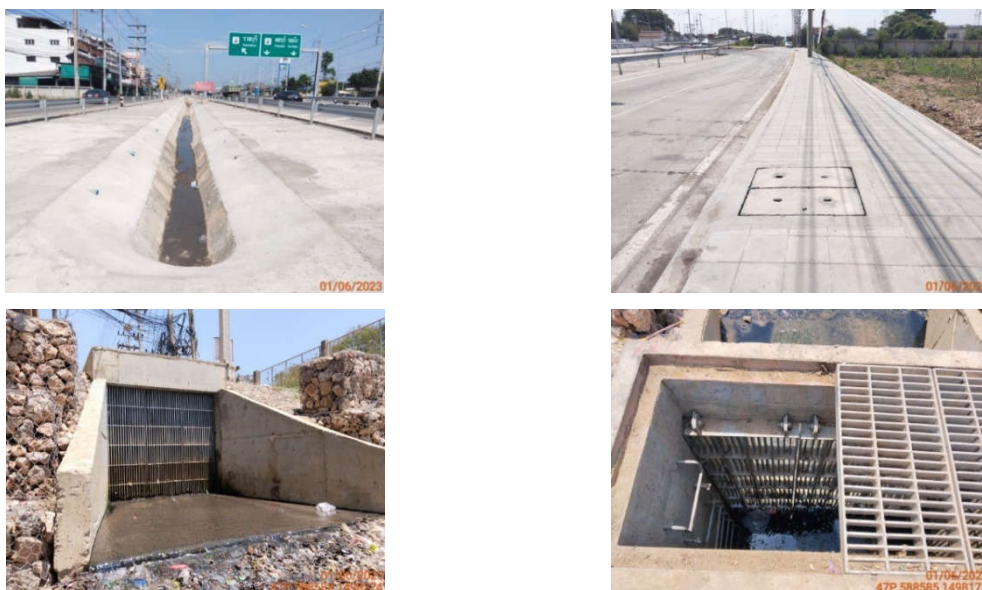
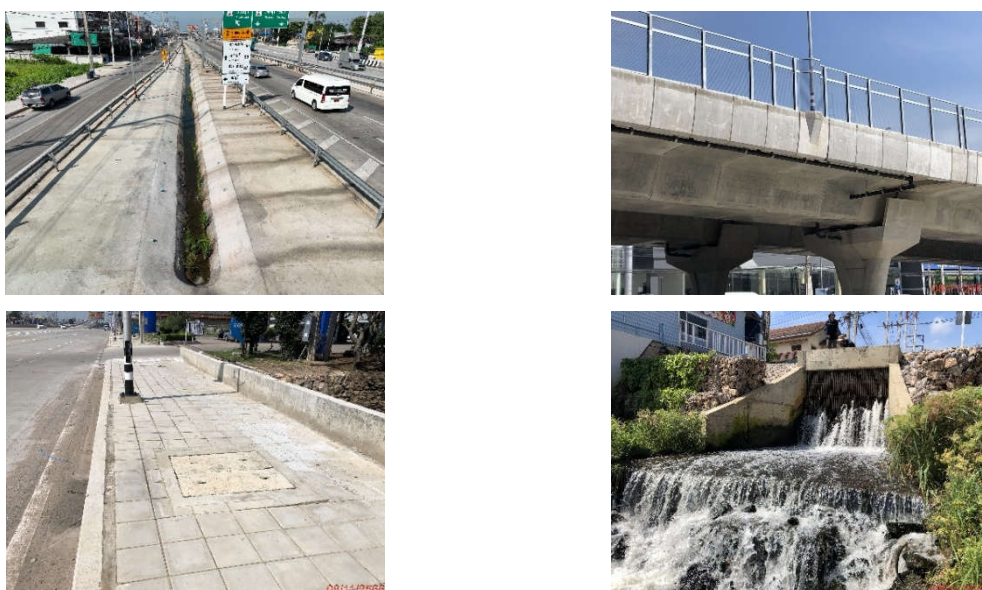
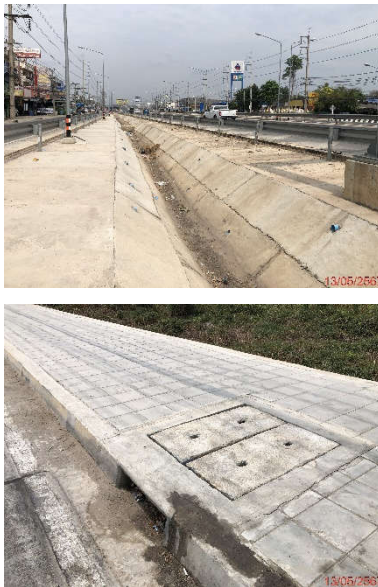
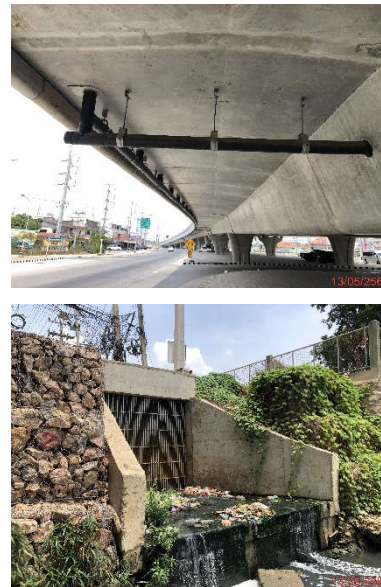
ภาพที่ 5.2.4-3 ระบบระบายน้ำของโครงการ

3.3.5) ระบบระบายน้ำจากผิวจราจร : การสำรวจระบบระบายน้ำทั้ง 3 ครั้ง พบว่า ระบบระบายน้ำบนสะพาน รางระบายน้ำ ท่อระบายน้ำ และบ่อตกตะกอน สามารถใช้งานได้ปกติ ไม่มีปัญหาในการระบายน้ำ รวมทั้งไม่พบการท่วมขังที่ผิวจราจร ส่วนภายในบ่อตกตะกอน พบว่า มีเศษขยะเล็กน้อย ซึ่งยังไม่ส่งผลกระทบต่อสภาพการระบายน้ำ (ภาพที่ 5.2.4-3)
