1.1 ชื่อโครงการ

โครงการโรงแรม ฟิวชั่น สุวิท ภูเก็ต ป่าตอง (Fusion Suites Phuket Patong) ตั้งอยู่ที่ ถนนทางหลวงแผ่นดินหมายเลข 4029 (กะทู้-ป่าตอง) ตำบลป่าตอง อำเภอกะทู้ จังหวัดภูเก็ต ดำเนินโครงการโดย บริษัท สยามเอ็กซ์เพรส แอสเซ็ท จำกัด สำนักงานตั้งอยู่เลขที่ 5/5 ถนนพระบาร์มี ตำบลป่าตอง อำเภอกะทู้ จังหวัดภูเก็ต

รายงานผลการปฏิบัติงานตามมาตรการป้องกันและแก้ไขผลกระทบสิ่งแวดล้อมและมาตรการติดตามตรวจสอบผลกระทบสิ่งแวดล้อมโครงการ
โรงแรม ฟิวชั่น สวีท ภูเก็ต ป่าตอง (Fusion Suites Phuket Patong) (ระยะดำเนินการ)
ประจำปี 2567 (เดือนมกราคม-ธันวาคม)

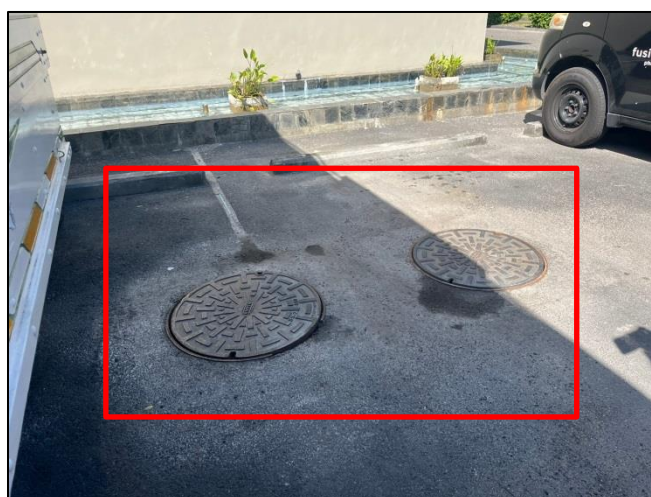
รูปที่ 3-4 ระบบบำบัดน้ำเสียภายในโครงการ

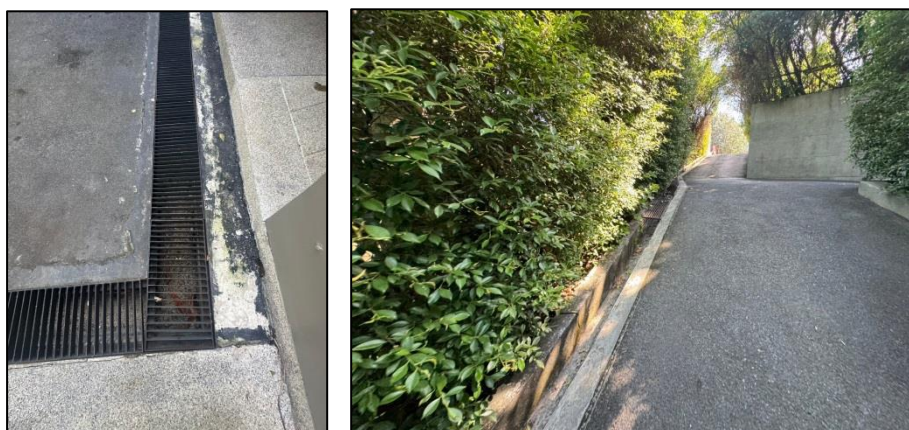
รูปที่ 3-12 ท่อระบายน้ำภายในโครงการไม่มีสิ่งอุดตัน

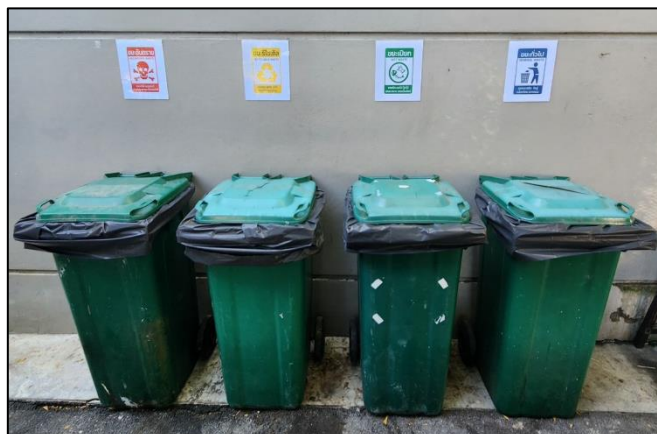
รูปที่ 3-16 ถังพักมูลฝอยสะอาดและไม่ชำรุด

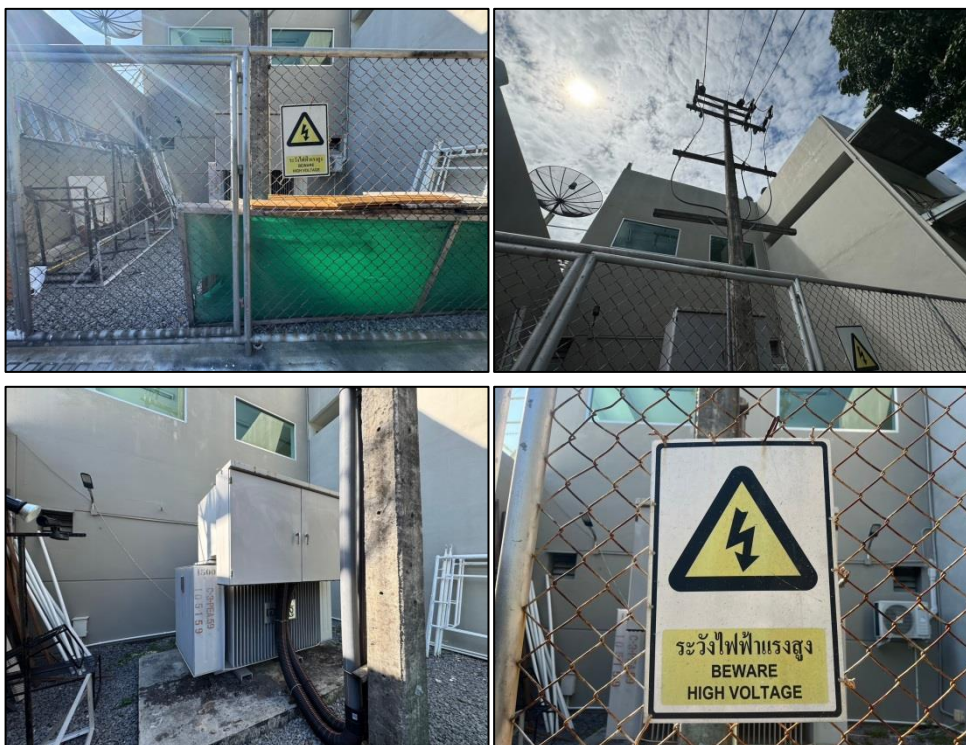
รูปที่ 3-19 หม้อแปลงไฟฟ้าแยกเฉพาะ และ ป้ายและคำเตือนอันตรายจากการถูกไฟฟ้าช็อต

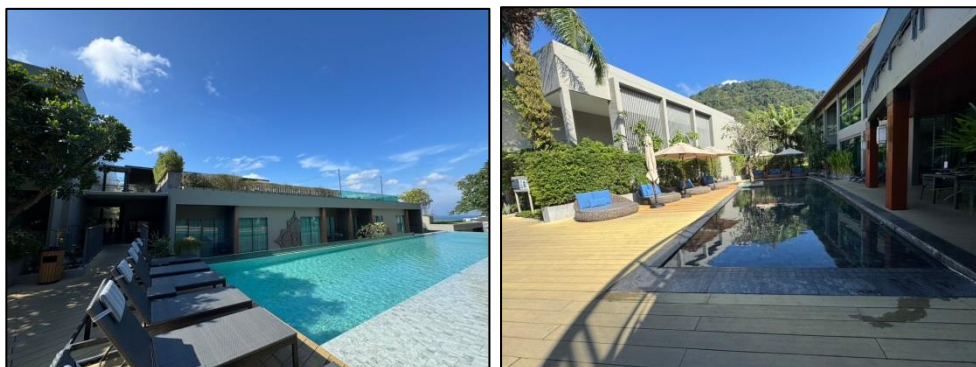
รูปที่ 3-30 สระว่ายน้ำภายในโครงการ อยู่ระหว่างอาคารห้องพัก
และมีโครงสร้างเป็นคอนกรีตเสริมเหล็กมีความมั่นคงแข็งแรง

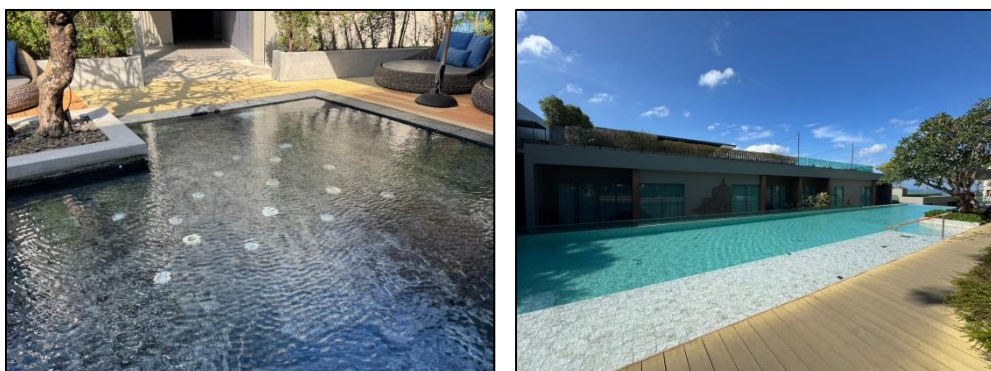
รูปที่ 3-31 รางระบายน้ำล้น มีฝาปิดรอบสระว่ายน้ำ ไม่เป็นสนิม แข็งแรง ทำความสะอาดง่ายอยู่ในสภาพดี

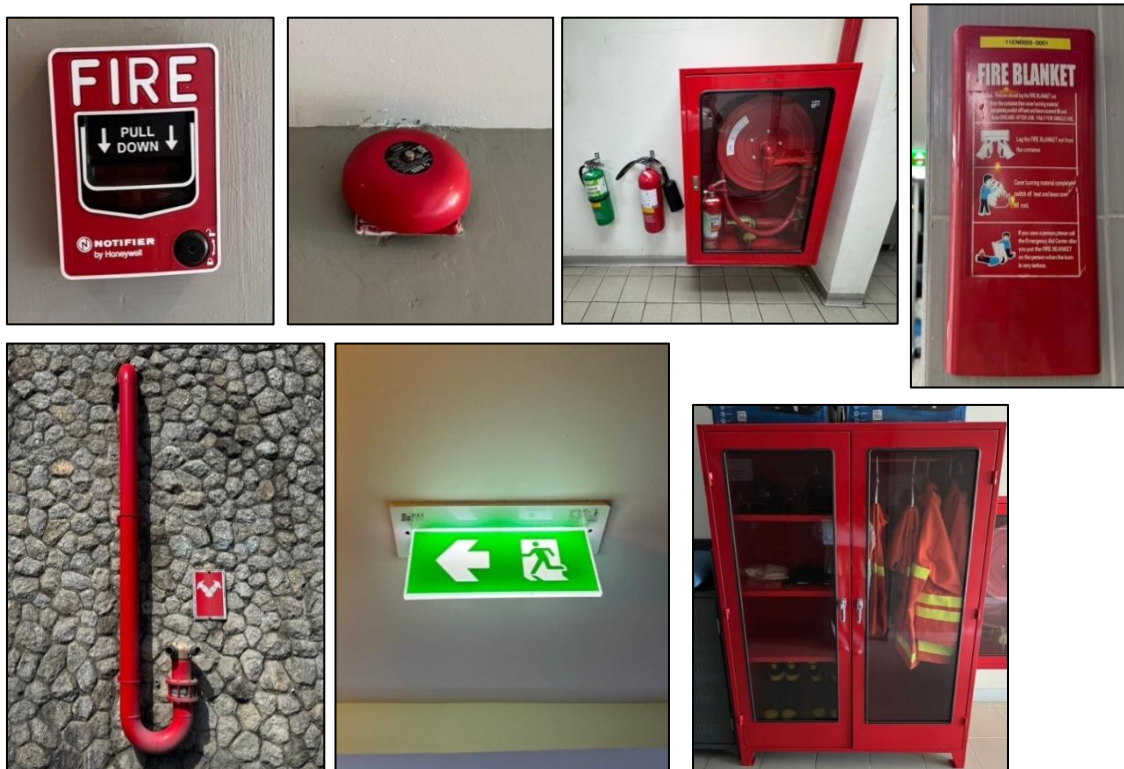
รูปที่ 3-40 อุปกรณ์ดับเพลิงและอุปกรณ์แจ้งเหตุเพลิงไหม้ภายในโครงการ

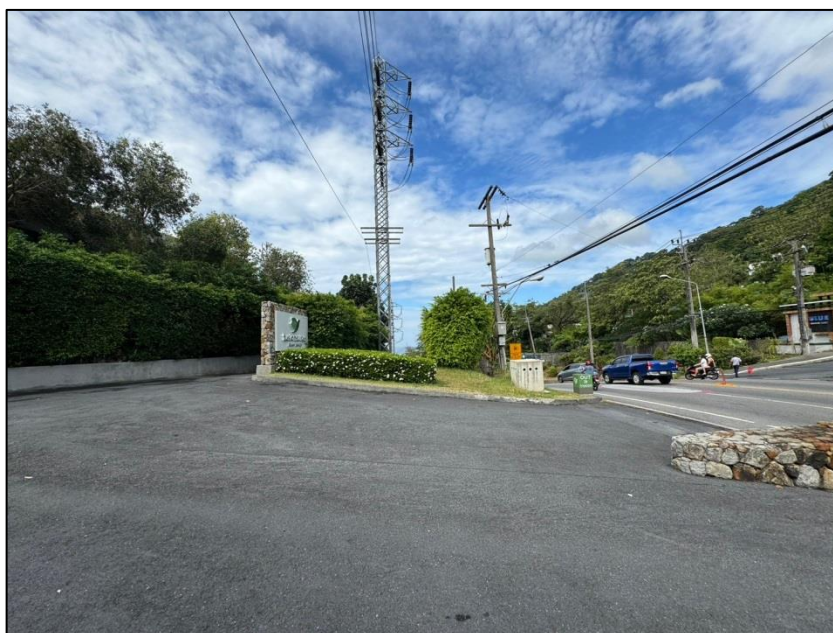
รูปที่ 3-65 บริเวณทางเข้า-ออกโครงการ ไม่มีรถจอดกีดขวาง
