## บทที่ 2 ผลการดำเนินการตามมาตรการป้องกันและแก้ไขผลกระทบสิ่งแวดล้อม

ตารางที่ 2.1-1 ผลการดำเนินงานตามมาตรการป้องกันและแก้ไขผลกระทบสิ่งแวดล้อมและมาตรการติดตามตรวจสอบผลกระทบสิ่งแวดล้อมที่ต้องยึดถืออย่างเคร่งครัด

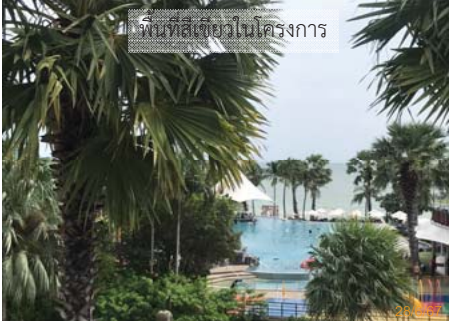
4) จัดให้มีพื้นที่สีเขียวภายในโครงการส่วนอาคาร ชุดเพื่อการพาณิชย์ (North Tower) เพื่อประกอบกิจการ โรงแรม เท่ากับ 1,983.40 ตารางเมตร เป็นพื้นที่ปลูก ต้นไม้ยืนต้นหรือพื้นที่สีเขียวยั่งยืน 1,426.55 ตารางเมตร	- โครงการจัดให้มีพื้นที่สีเขียวบริเวณ โดยรอบพื้นที่โครงการประมาณ 2,043.3 ตร.ม. ประกอบด้วย พื้นที่สีเขียวส่วนสระ ว่ายน้ำ 1,568.40 ตร.ม. โดยเน้นปลูกไม้ ยืนต้นหรือเป็นพื้นที่สีเขียวยั่งยืน และ พื้นที่สีเขียวส่วนอาคารโรงแรม 474.90 ตร.ม. พร้อมทั้งมีการดูแลรักษา และปลูก ต้นไม้เพิ่มเติมเพื่อปรับปรุงภูมิทัศน์	- ไม่มี	<div>พื้นที่สีเขียวในโครงการ</div>

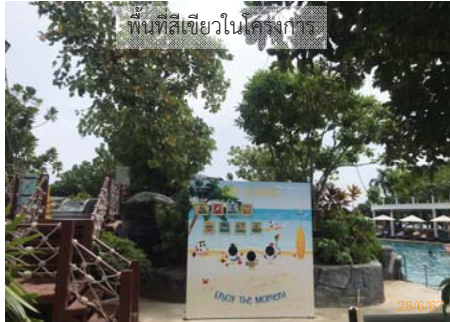
<div>พื้นที่สีเขียวในโครงการ</div>

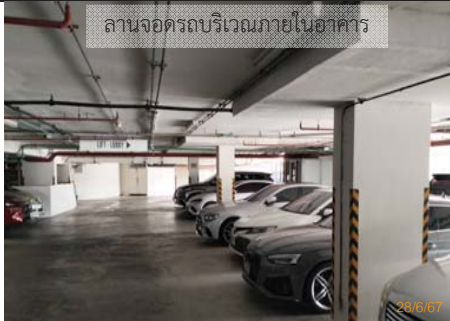
5) จัดให้มีการระบายอากาศในพื้นที่จอดรถด้วยพัด ลมระบายอากาศ ที่ได้ออกแบบอัตราการระบายอากาศ ไม่น้อยกว่าที่กำหนดตาม กฎกระทรวงฉบับที่ 50 (พ.ศ. 2540) ออกตามความใน พ.ร.บ. ควบคุมอาคาร (พ.ศ. 2522)	- ทางโรงแรมมีการจัดพื้นที่บริเวณลาน จอดรถภายในอาคารให้เป็นพื้นที่เปิดโล่ง มีการระบายอากาศที่ดี จึงไม่ได้ทำการ ติดตั้งพัดลมระบายอากาศ	- ไม่มี	<div>ลานจอดรถบริเวณภายในอาคาร</div>

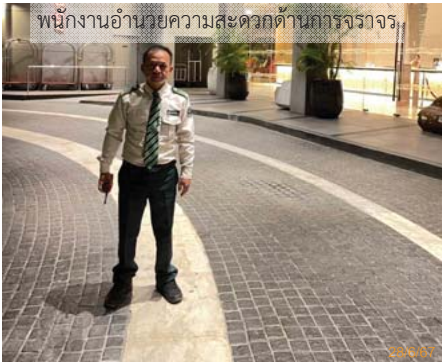
4) จัดให้มีพนักงานรักษาความปลอดภัย คอย อำนวยความสะดวกให้แก่ผู้ใช้บริการในการเข้าและออก โครงการ โดยเน้นให้รถสามารถเข้าและออกโครงการได้ อย่างสะดวกและรวดเร็ว	- ทางโรงแรมจัดให้มีพนักงานทำหน้าที่ ดูแลความปลอดภัยและอำนวยความสะดวก ด้านการจราจรให้แก่ผู้ใช้บริการ ตลอด 24 ชั่วโมง	- ไม่มี	<p>พนักงานอำนวยความสะดวกด้านการจราจร</p>

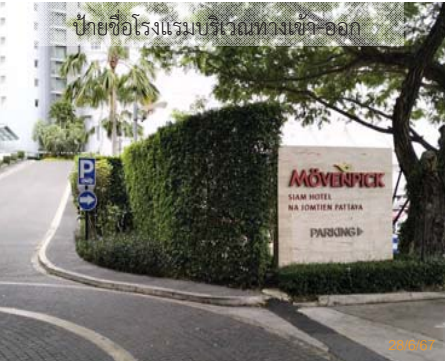
5) ติดตั้งป้ายชื่อโครงการ ลูกศรแสดงทิศทางบริเวณ ทางเข้าและทางออกโครงการ และบนถนนที่ใช้เข้า-ออก ให้สามารถมองเห็นได้อย่างชัดเจน และอยู่ในระยะทาง พอสมควรที่จะชะลอรถได้ทัน เพื่อให้สามารถเข้าสู่ โครงการได้อย่างปลอดภัย	- มีการติดป้ายชื่อโรงแรมไว้ริมถนนสุขุมวิท และมีลูกศรแสดงทิศทางบริเวณทางเข้า และทางออกโรงแรม รวมทั้งทางเข้า-ออก ลานจอดรถให้สามารถมองเห็นได้อย่าง ชัดเจน	- ไม่มี	<p>ป้ายชื่อโรงแรมบริเวณทางเข้า-ออก</p>

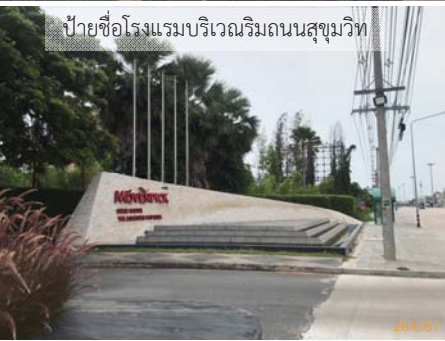
<p>ป้ายชื่อโรงแรมบริเวณริมถนนสุขุมวิท</p>

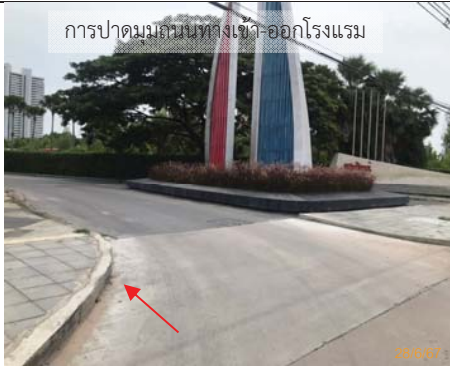
มาตรการป้องกันและแก้ไขผลกระทบสิ่งแวดล้อม และมาตรการติดตามตรวจสอบผลกระทบสิ่งแวดล้อม	ผลการปฏิบัติตามมาตรการ	ปัญหา อุปสรรค ที่ไม่สามารถปฏิบัติ ตามมาตรการ และแนวทางแก้ไข	ภาพประกอบมาตรการ
9) จัดให้มีการปาดมูมนถนนบริเวณทางเข้าและ ทางออกทั้ง 2 แห่ง เพื่อความสะอาดและปลอดภัยในการ เลี้ยวรถเข้าและออก	- บริเวณทางเข้าและทางออกทั้ง 2 แห่ง มี การปาดมูมนถนนตามที่กำหนด	- ไม่มี	<div>การปาดมูมนถนนทางเข้า-ออกโรงแรม</div>

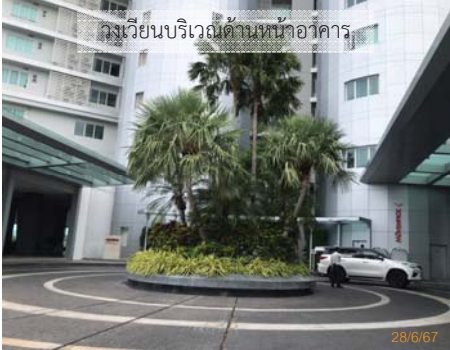
10) จัดทำวงเวียนบริเวณจุดเชื่อมระหว่างทางเข้า และทางออก เพื่อความสะอาดและปลอดภัยในการเดิน รถ	- ทำเกาะกลางบริเวณจุดเชื่อมระหว่าง ทางเข้าและทางออก และมีวงเวียนอยู่ บริเวณด้านหน้าอาคาร	- ไม่มี	<div>วงเวียนบริเวณด้านหน้าอาคาร</div>

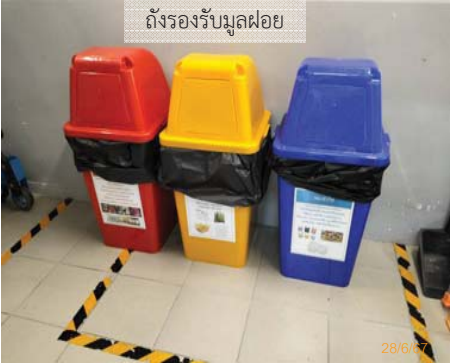
<p>ถังรองรับมูลฝอย</p></div> <div>

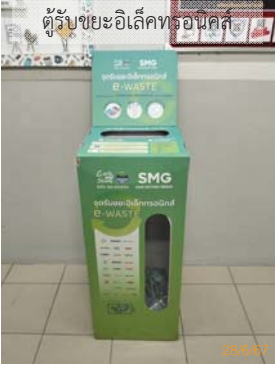
<p>ตู้รับขยะอิเล็กทรอนิกส์</p></div>

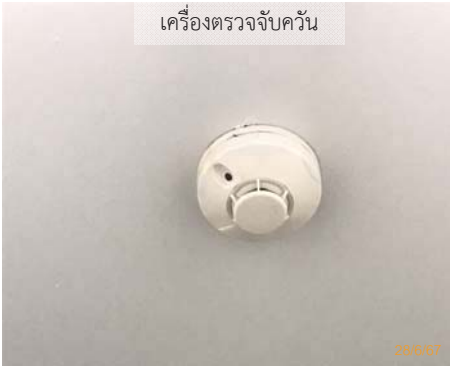
มาตรการป้องกันและแก้ไขผลกระทบสิ่งแวดล้อม และมาตรการติดตามตรวจสอบผลกระทบสิ่งแวดล้อม	ผลการปฏิบัติตามมาตรการ	ปัญหา อุปสรรค ที่ไม่สามารถปฏิบัติ ตามมาตรการ และแนวทางแก้ไข	ภาพประกอบมาตรการ
<p>- เครื่องตรวจจับควัน (Photoelectric Type)</p> <p>ในการตรวจจับอนุภาคที่เกิดจากการเผาไหม้ ทั้งควันชนิดที่สามารถมองเห็นด้วยตาเปล่าและที่ไม่สามารถมองเห็นด้วยตาเปล่า ติดตั้งที่ห้องเครื่องปั๊ม โถงทางเดิน โถงลิฟต์ดับเพลิง สำนักงาน ห้องประชุม เลานจ์ ห้องเก็บกระเป๋ ห้องออกกำลังกาย ห้องน้ำชาย-หญิง และห้องพัก เป็นต้น</p>	<p>- จัดให้มีเครื่องตรวจจับควันติดตั้งตามจุดต่างๆ เช่น ห้องเครื่องปั๊ม โถงทางเดิน โถงลิฟต์ดับเพลิง สำนักงาน ห้องประชุม เลานจ์ ห้องเก็บกระเป๋ ห้องออกกำลังกาย ห้องน้ำชาย-หญิง และห้องพัก เป็นต้น</p>	<p>- ไม่มี</p>	<p>เครื่องตรวจจับควัน</p>

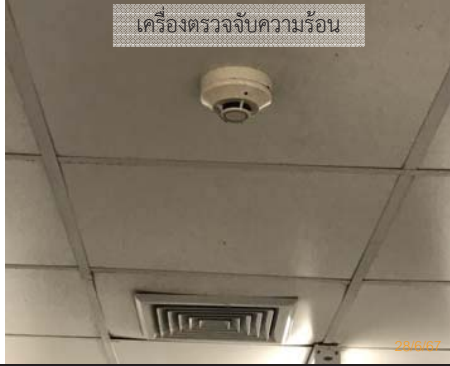
<p>- เครื่องตรวจจับความร้อน (Heat Detector)</p> <p>ติดตั้งที่พื้นที่จอดรถ และทางวิ่ง โถงพักคอย ร้านค้า ห้องน้ำ ห้องพนักงาน ห้องครัว เลานจ์ และภัตตาคาร เป็นต้น</p>	<p>- จัดให้มีเครื่องตรวจจับความร้อนติดตั้งตามจุดต่างๆ เช่น พื้นที่จอดรถและทางวิ่ง โถงพักคอย ร้านค้า ห้องน้ำ ห้องพนักงาน ห้องครัว เลานจ์ และภัตตาคาร เป็นต้น</p>	<p>- ไม่มี</p>	<p>เครื่องตรวจจับความร้อน</p>

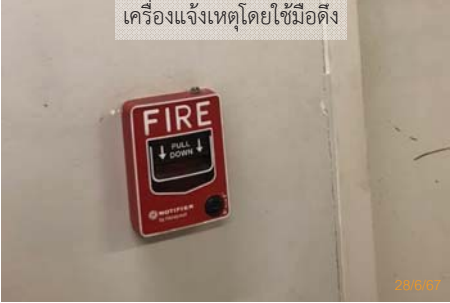
<p>- เครื่องแจ้งเหตุโดยใช่มือดึง (Fire Alarm Manual Station) ภายในอาคาร ติดตั้งไว้บริเวณโถงบันไดของส่วน North Tower</p>	<p>- ติดตั้งเครื่องแจ้งเหตุโดยใช่มือดึงบริเวณโถงบันไดของโรงแรม</p>	<p>- ไม่มี</p>	<p>เครื่องแจ้งเหตุโดยใช่มือดึง</p>
