1.1 ความเป็นมาของโครงการและการจัดทำรายงาน

โครงการทำเหมืองแร่ใยหิน ตามคำขอต่ออายุประทานบัตรที่ 7/2550 (ประทานบัตรที่ 16841/15425) ของบริษัทปูนซิเมนต์ไทย จำกัด (มหาชน) มีพื้นที่รวมทั้งสิ้น 277-3-59 ไร่ ตั้งอยู่บริเวณหมู่ที่ 3 ตำบลทุ่งทอง อำเภอหนองบัว จังหวัดนครสวรรค์ ทั้งนี้ โครงการได้ดำเนินการสรุปผลการปฏิบัติตามมาตรการป้องกันและแก้ไขผลกระทบสิ่งแวดล้อมที่เสนอไว้ในรายงานการวิเคราะห์ผลกระทบสิ่งแวดล้อมที่ได้รับความเห็นชอบจากสำนักงานอุตสาหกรรมจังหวัดนครสวรรค์ และจากกรมอุตสาหกรรมพื้นฐานและการเหมืองแร่ ตลอดจนมาตรการที่ได้มีการเปลี่ยนแปลงในปัจจุบันของโครงการ ระหว่างเดือนกรกฎาคม-ธันวาคม 2567 ซึ่งครอบคลุมปัจจัยทางสิ่งแวดล้อมที่สำคัญ 4 ประการ ได้แก่

ตารางที่ 2.1 การปฏิบัติตามมาตรการป้องกันและแก้ไขผลกระทบสิ่งแวดล้อม โครงการทำเหมืองแร่ยิปซัม ประทานบัตรที่ 16841/15425
ของบริษัทปูนซิเมนต์ไทย จำกัด (มหาชน) ระหว่างเดือนกรกฎาคม-ธันวาคม 2567

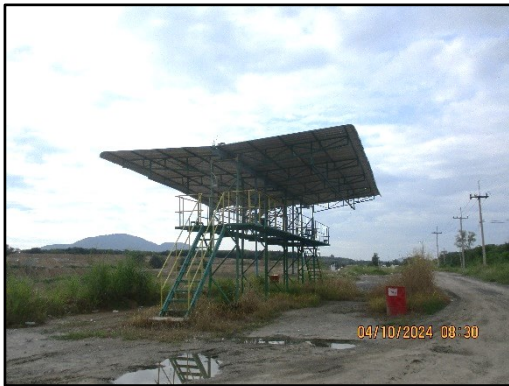
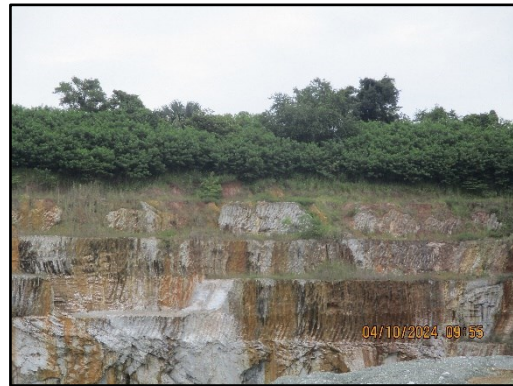
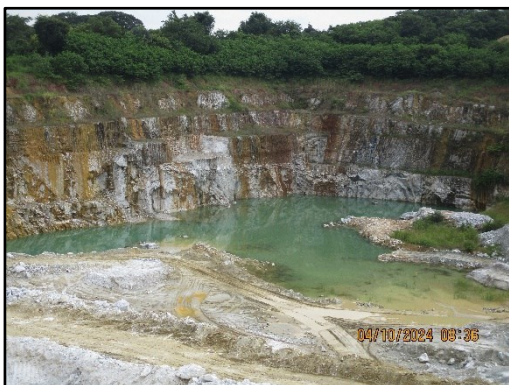
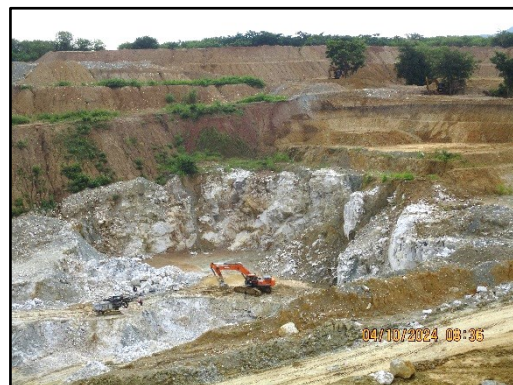
ภาพที่ 2.1 สภาพโดยรอบพื้นที่โครงการ

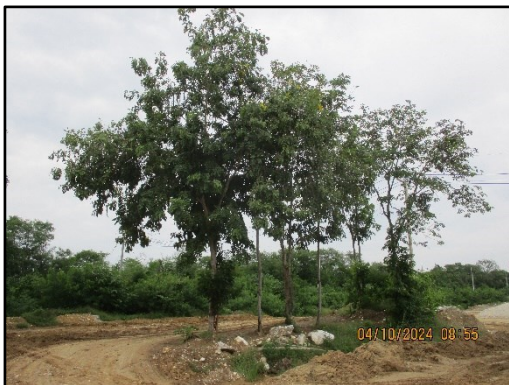
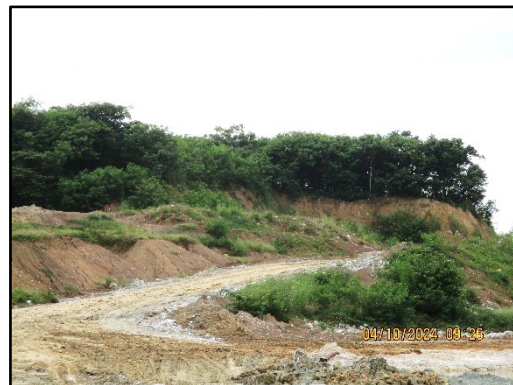
ภาพที่ 2.2 การปลูกไม้ยืนต้นบริเวณพื้นที่ที่ไม่มีการทำเหมือง

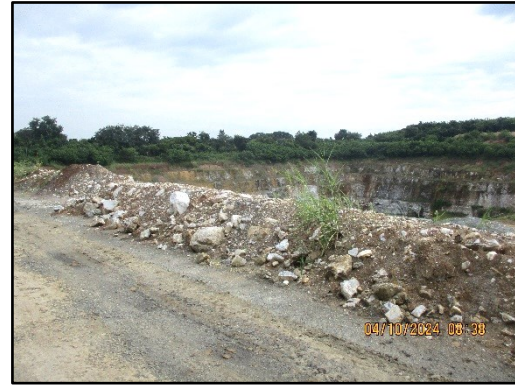
ภาพที่ 2.3 คันทำนบดินรอบพื้นที่โครงการ

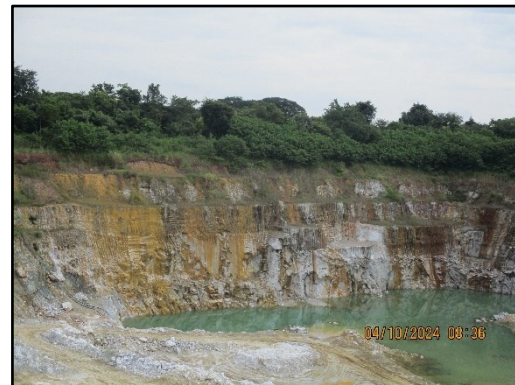
ภาพที่ 2.4 การเปิดหน้าเหมืองในแบบลักษณะขั้นบันได

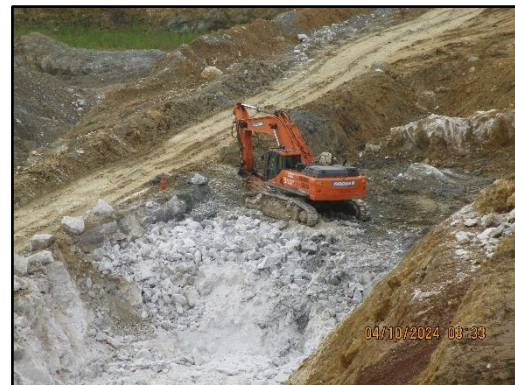
ภาพที่ 2.5 การนำ Hydraulic Breaker ติดรถ Back Hoe ใช้ในการทำเหมือง

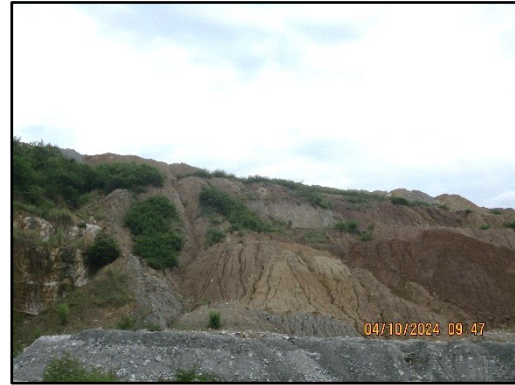
ภาพที่ 2.6 พื้นที่กองเก็บเปลือกดินและเศษหิน

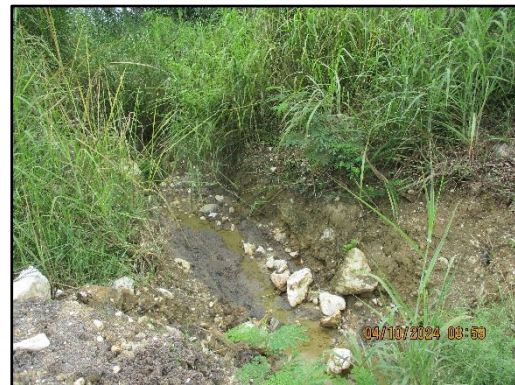
ภาพที่ 2.7 คูระบายน้ำล้อมรอบโครงการ

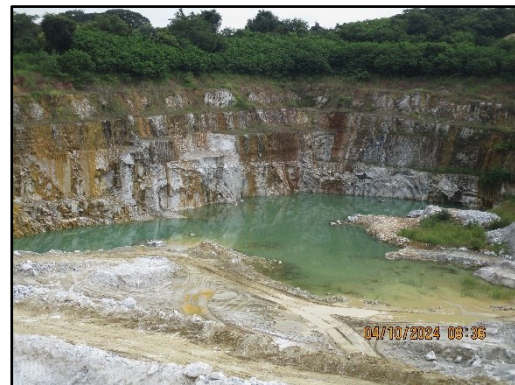
ภาพที่ 2.9 บ่อรวมน้ำ (Sump)

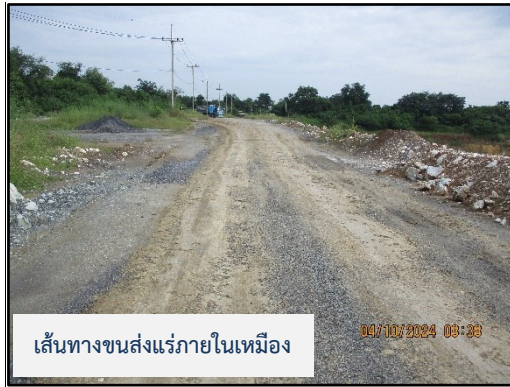
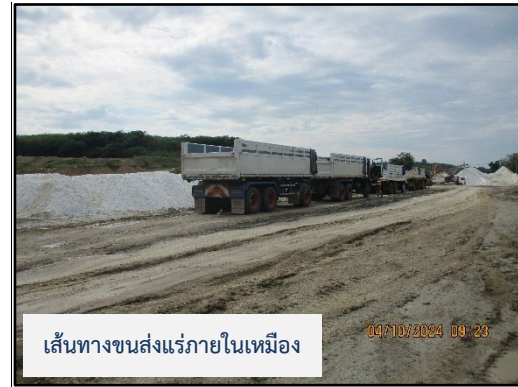
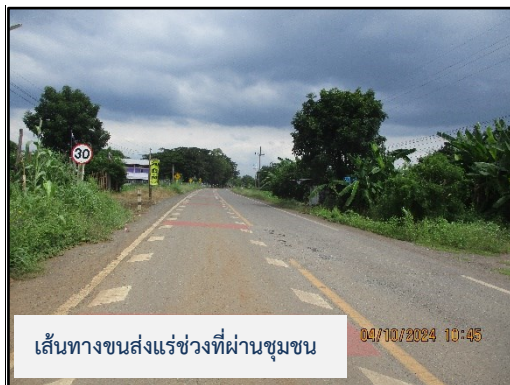
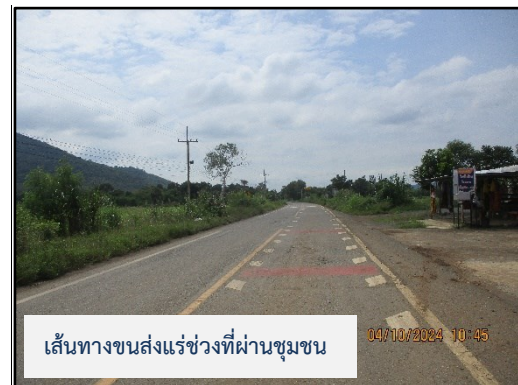
ภาพที่ 2.10 เส้นทางขนส่งแร่ภายในเหมือง/ช่วงที่ผ่านชุมชน

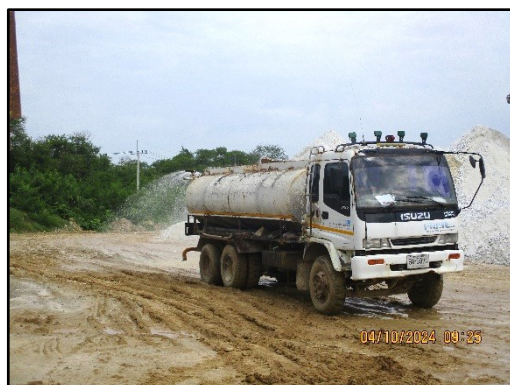
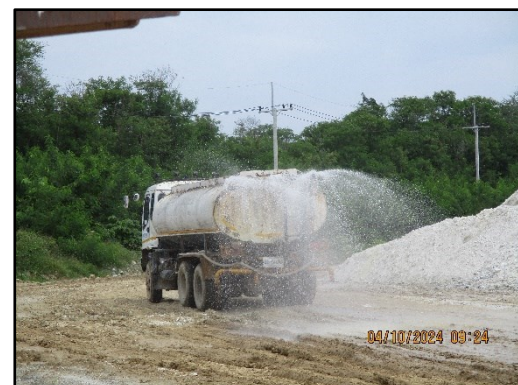
ภาพที่ 2.11 การฉีดพรมน้ำเพื่อลดการฟุ้งกระจายของฝุ่นละออง

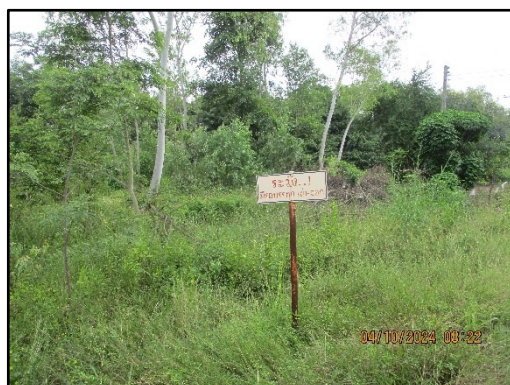
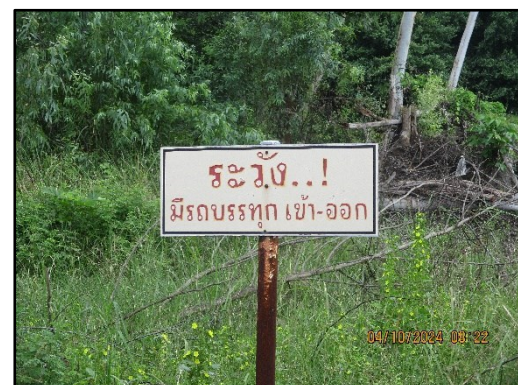
ภาพที่ 2.12 ป้ายเตือนบริเวณริมเส้นทางสาธารณะสายบ้านไทรงาม

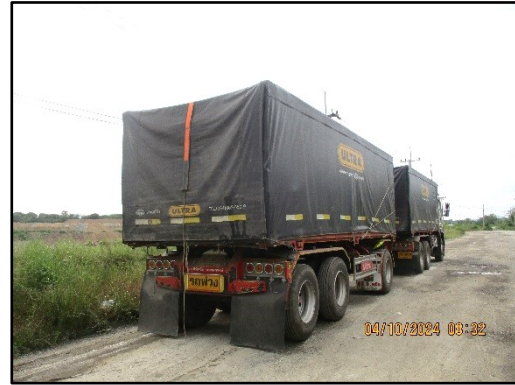
ภาพที่ 2.13 ผ้าใบปิดคลุมกระบะรถบรรทุกที่ขนส่งแร่ออกนอกพื้นที่โครงการ

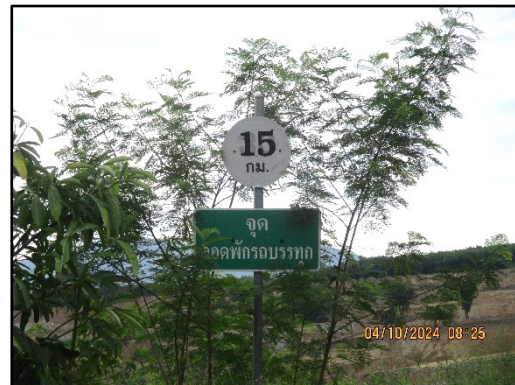
ภาพที่ 2.14 ป้ายจำกัดความเร็วภายในโครงการ

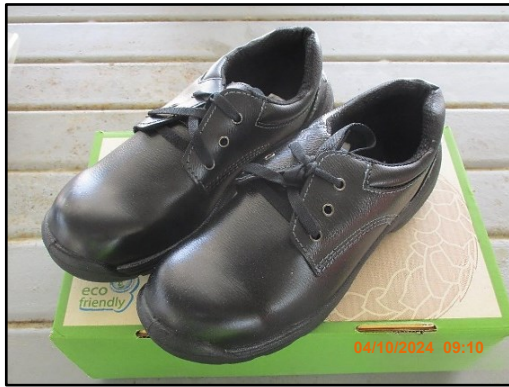
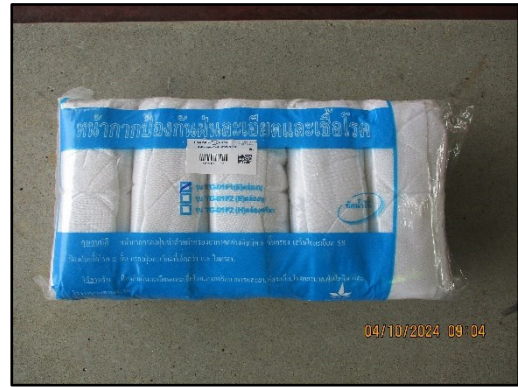
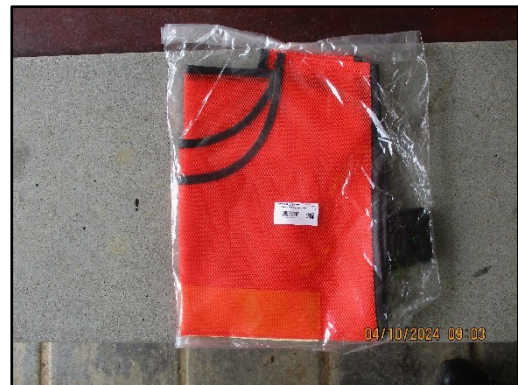
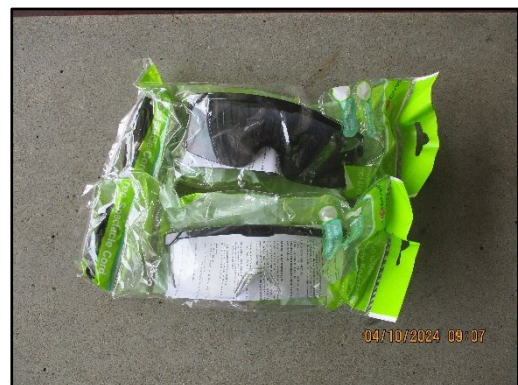
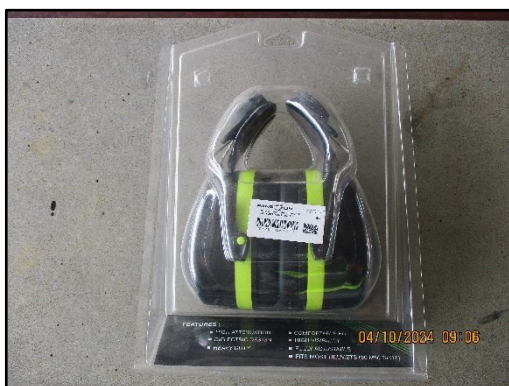
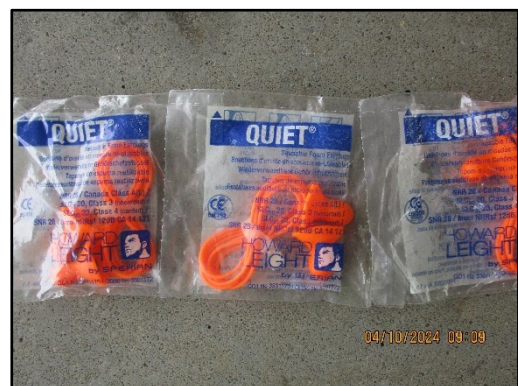
ภาพที่ 2.16 อุปกรณ์ป้องกันอันตรายส่วนบุคคล

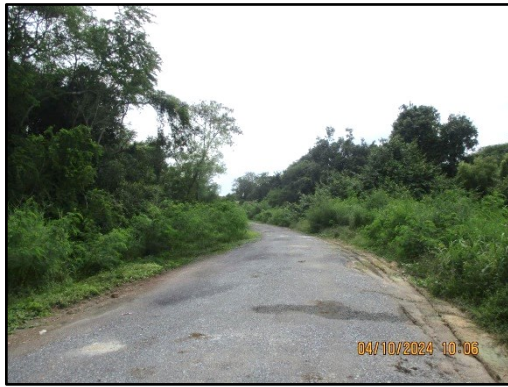
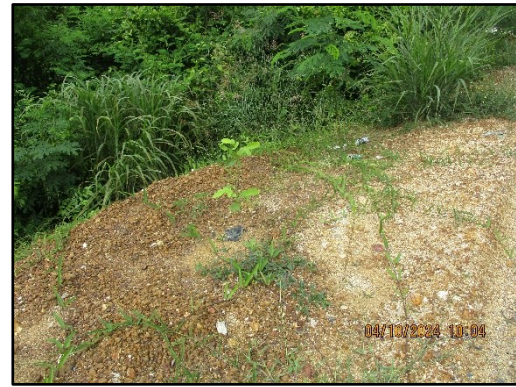
ภาพที่ 2.17 การปลูกต้นไม้ในพื้นที่ฟื้นฟู
