รายงานการฟื้นฟูและแผนการฟื้นฟูพื้นที่ที่ทำเหมือง
โดยการปลูกต้นไม้ การปรับสภาพพื้นที่และการพัฒนาหน้าเหมือง
ประทานบัตรที่ 33154/16452

บริษัท สุดมิน จำกัด

ที่ตำบลทุ่งใหญ่ อำเภอทุ่งใหญ่ จังหวัดนครศรีธรรมราช

การรายงานครั้งที่ 2 วันที่ 20 เดือน ธันวาคม พ.ศ. 2567

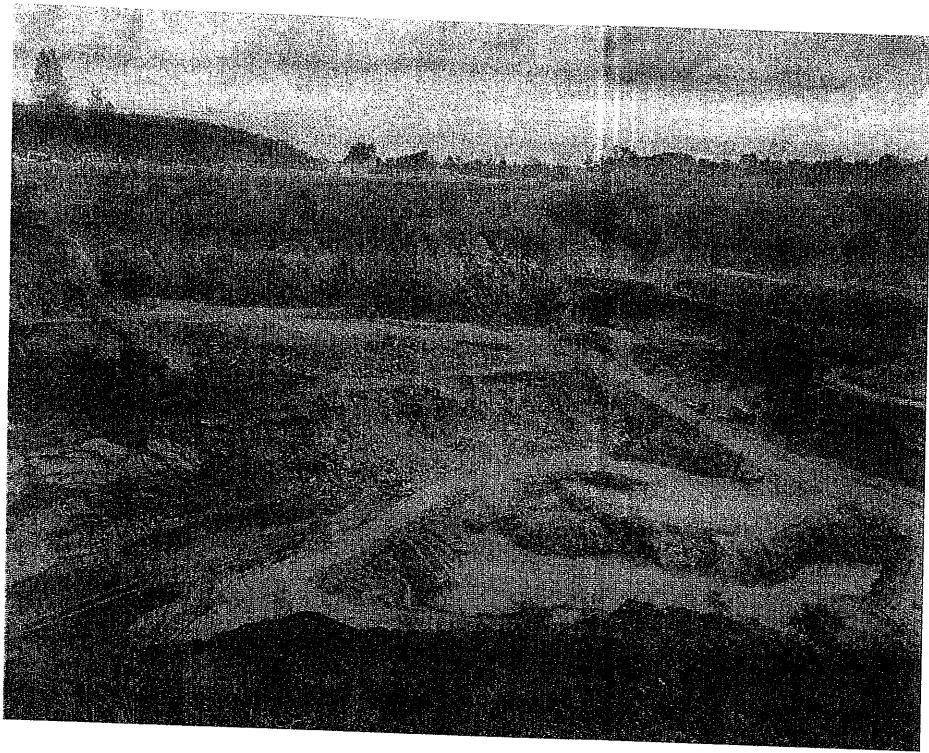
บริเวณหน้าเหมืองมีการปรับเป็นขั้นบันไดและลดความลาดชัน

- พื้นที่หน้าเหมืองส่วนใหญ่ยังคงใช้ในการผลิต โดยมีการปรับลดความชันของหน้าเหมือง พัฒนาหน้าเหมืองเป็นขั้นบันได เพื่อความปลอดภัย

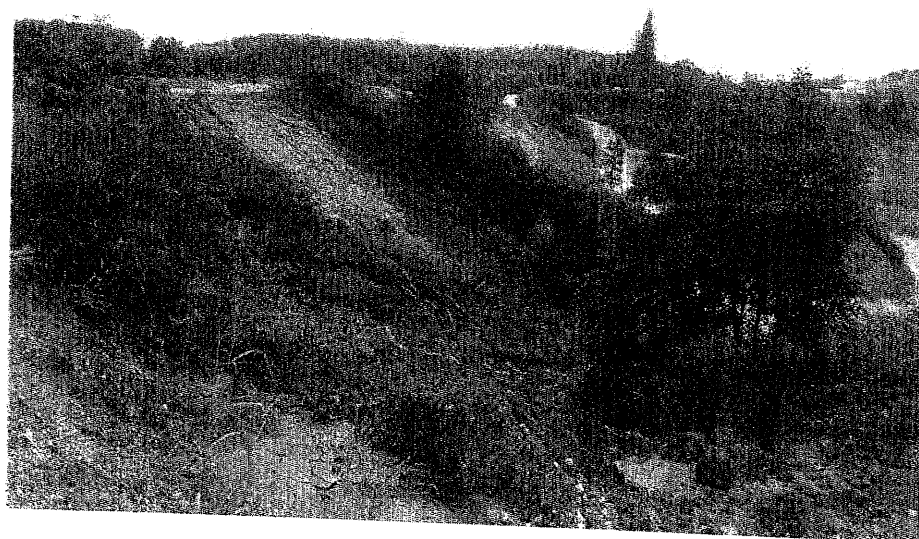
พื้นที่ที่ผ่านการทำเหมืองแล้วนำเปลือกดินและเศษหินไปถมกลับ
แล้วปลูกต้นไม้โตเร็ว และปล่อยให้หญ้าขึ้นปกคลุมตามธรรมชาติ

- (✓) การปรับสภาพและฟื้นฟูขุมเหมืองที่ไม่ใช้ในการทำเหมืองแล้ว
 จำนวน 1 แห่ง เนื้อที่ 12 ไร่
 วิธีดำเนินการ (ให้อธิบายลักษณะของหน้าเหมือง ความปลอดภัย)
 - นำเปลือกดินและเศษหินไปถมกลับแล้วปลูกต้นไม้โตเร็ว และปล่อยให้หญ้าขึ้นปกคลุมตามธรรมชาติ
