รายงานแผนและผลการดำเนินงาน ด้านการฟื้นฟูพื้นที่ที่ทำเหมือง

โครงการเหมืองแร่ หินอุตสาหกรรมชนิดหินปูนเพื่ออุตสาหกรรมปูนซีเมนต์
ประทานบัตรที่ 32458/15697 และ 32459/15698
ร่วมแผนผังโครงการทำเหมืองแร่เดียวกันกับประทานบัตรที่ 27309/16339,
27303/16338, 27335/16335, 27336/16336 และ 27338/16337
บริษัทปูนซีเมนต์เอเชีย จำกัด(มหาชน) ตำบลพุกสร้าง อำเภอพระพุทธรบาท จังหวัดสระบุรี

ประจำปี 2567

การรายงานครั้งที่ 21 / วันที่ 31 เดือน มกราคม พ.ศ. 2568

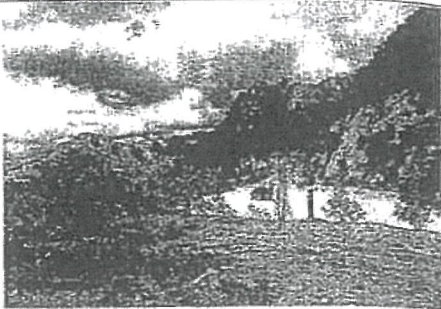
<p>การปลูกต้นไม้ริมเส้นทางก่อน ถึงประตอมอเตอร์ที่ 32459/15698</p>

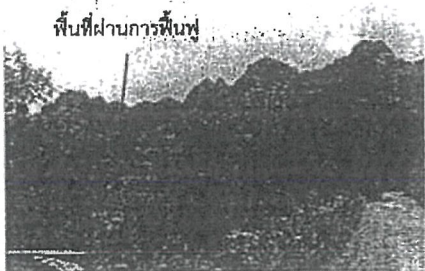
<p>พื้นที่ผ่านการฟื้นฟู พื้นที่ฟื้นฟูบริเวณประตอมอเตอร์ที่ 32459/15698</p>

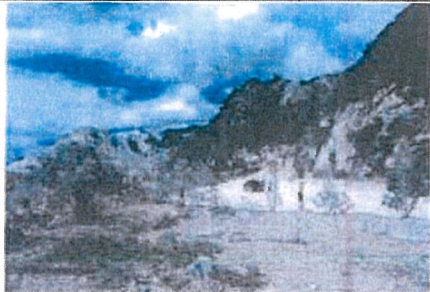
<p>การปลูกต้นไม้ริมเส้นทางก่อนถึงประตวนบัตรที่ 32459/15698</p>

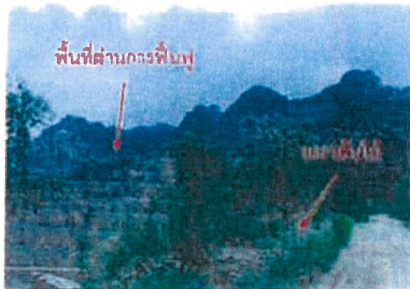
<p>พื้นที่ปลูกต้นไม้</p> <p>พื้นที่ผ่านการฟื้นฟู</p> <p>พื้นที่ที่ฟื้นฟูบริเวณประตวนบัตรที่ 32459/15698</p>

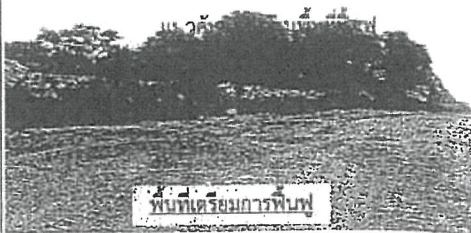
<p>สรุปในภาพรวมของการฟื้นฟูพื้นที่เร่งด่วน ผลการฟื้นฟูอยู่ในเกณฑ์ดี ทำให้สภาพพื้นที่มีต้นไม้ปกคลุมทั่วพื้นที่ มีสภาพใกล้เคียงกับสภาพพื้นที่เดิมและสามารถปล่อยให้เป็นไปตามธรรมชาติได้ แต่เนื่องจากพื้นที่หน้าเมืองที่เป็นหน้าผาหินแข็ง ทำให้พื้นที่มีความชันน้อย มีความสูง และความชันมาก ยากแก่การยึดเกาะของดินและต้นไม้ จึงทำให้ต้องมีการช่วยเหลือดูแลต้นไม้ในพื้นที่ต่อไปอีก</p>

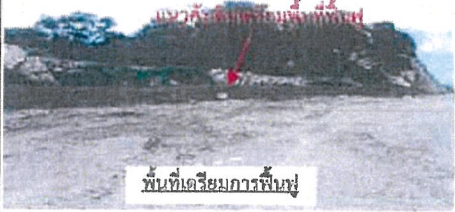
<p>สรุปในภาพรวมของการฟื้นฟูพื้นที่เร่งด่วน ผลการฟื้นฟูอยู่ในเกณฑ์ดี ทำให้สภาพพื้นที่มีต้นไม้ปกคลุมทั่วพื้นที่ มีสภาพใกล้เคียงกับสภาพพื้นที่เดิมและสามารถปล่อยให้เป็นไปตามธรรมชาติได้ แต่เนื่องจากพื้นที่หน้าเมืองที่เป็นหน้าผาหินแข็งทำให้พื้นที่มีความชันน้อย มีความสูง และความชันมาก ยากแก่การยึดเกาะของดินและต้นไม้ จึงทำให้ต้องมีการช่วยเหลือดูแลต้นไม้ในพื้นที่ต่อไปอีก</p>
