ภาคผนวก ฉ-4 : บันทึกผลการตรวจสอบอุปกรณ์ดับเพลิง  
ระหว่างเดือนมกราคม-มิถุนายน พ.ศ. 2568

# บันทึกผลการตรวจอุปกรณ์สำหรับเหตุฉุกเฉิน

## บันทึกผลการตรวจสอบถึงดับเพลิง

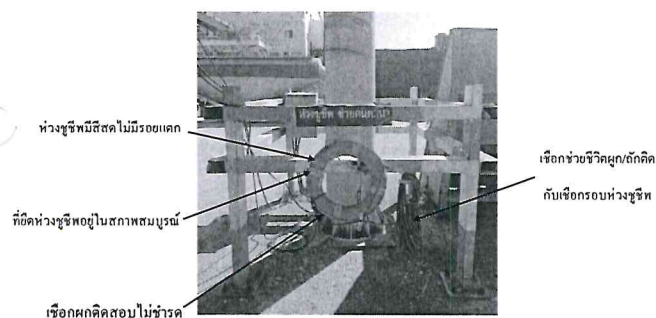
การตรวจห้วงชีพช่วยชีวิตสำหรับคนตกน้ำจุดที่ 4 บนเรือบริการของท่าเรือ

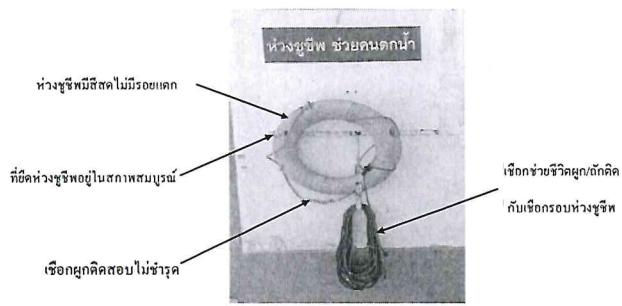
การตรวจหาเชื้อช่วยชีวิตสำหรับคนตกน้ำจืดที่ 1 อาคารสำนักงานปลาข่า

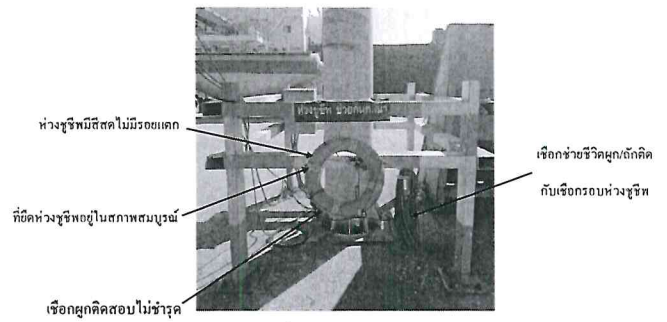
การตรวจห่างฐีพห่วชีวิตสำหรัคนคกน้ำจืดที่ 2 เสาไฟสูงปลาห่าค่นที่ 1

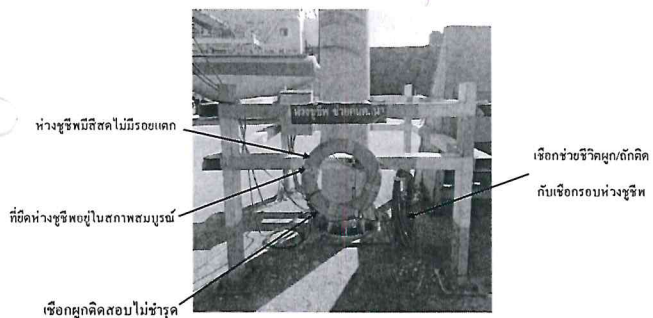
การตรวจห้วงฐิพช่วยชีวิตสำหรับคนคนน้ำจืดที่ 3 เสาไฟสูงปลายท่าคันที่ 2

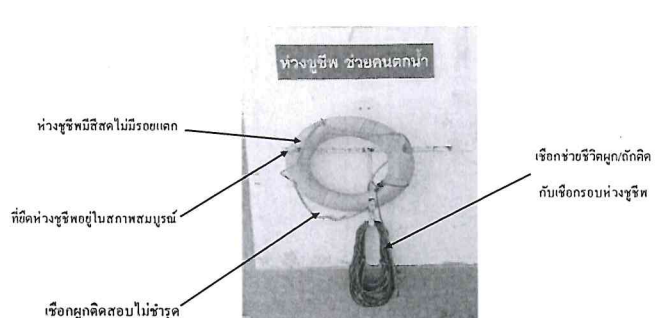
การตรวจห่างชีพช่วยชีวิตสำหรับคนคกน้ำจืดที่ 4 บนเรือบริการของท่าเรือ

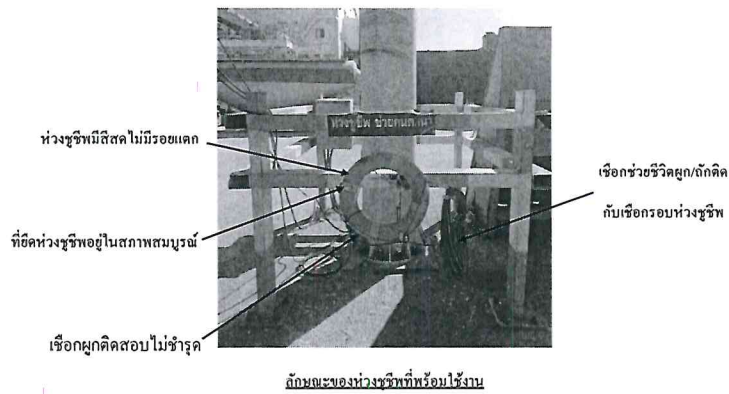
การตรวจห่วงชูชีพช่วยชีวิตสำหรับคนตกน้ำจุดที่ 3 เสาไฟฟ้าสูงปลายท่าคันที่ 2

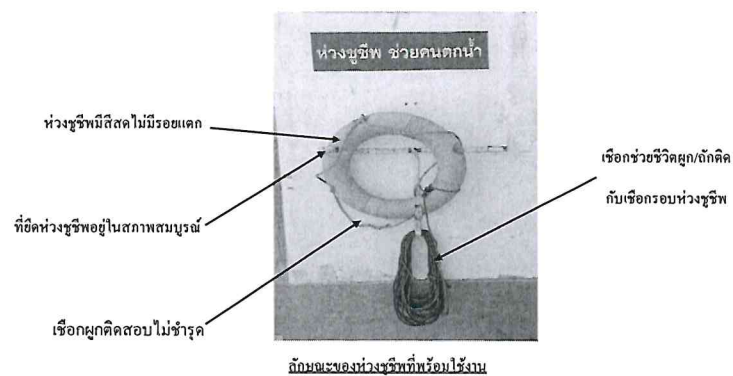
การตรวจห่วงชูชีพช่วยชีวิตสำหรับคนตกน้ำจุดที่ 4 บนเรือบริการของท่าเรือ

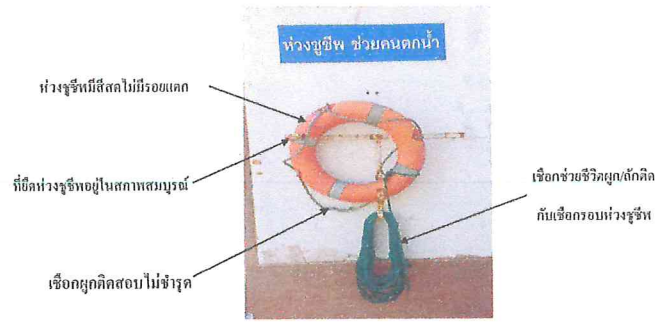
การตรวจห่วงชูชีพช่วยชีวิตสำหรับคนตกน้ำจุดที่ 1 อาคารสำนักงานปลายทาง

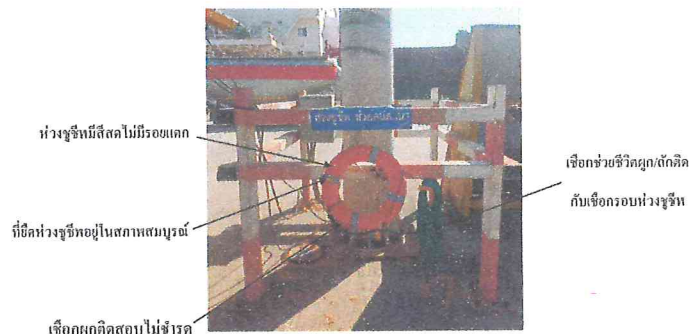
การตรวจห่วงชูชีพช่วยชีวิตสำหรับคนตกน้ำจุดที่ 2 เสาไฟสูงปลายทางด้านที่ 1

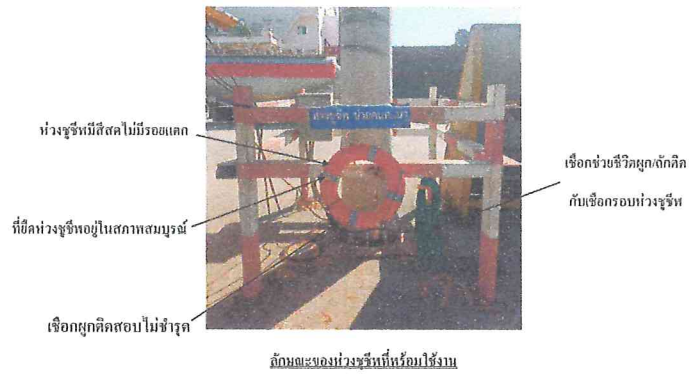
การตรวจห่วงชูชีพช่วยชีวิตสำหรับคนตกน้ำจุดที่ 3 เสาไฟสูงปลายท่าคันโทที่ 2

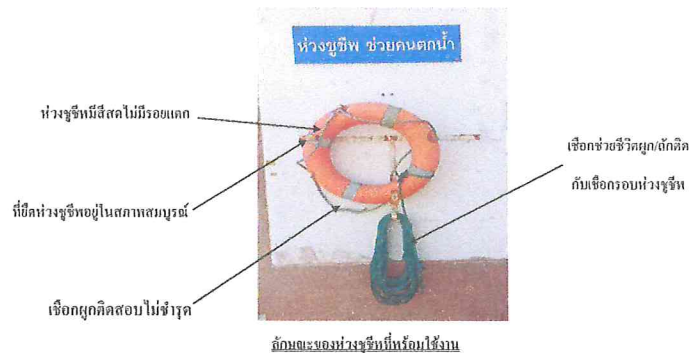
การตรวจห่วงชูชีพช่วยชีวิตสำหรับคนตกน้ำจุดที่ 4 บนเรือบริการของท่าเรือ
