รายงาน
แผนและผลการดำเนินงานด้านการฟื้นฟูพื้นที่ทำเหมือง

บริษัท สักดีเพชร กรุ๊ป จำกัด
หมายเลขประทานบัตรที่ 30197/15800
ที่ตำบลกรูด อำเภอกาญจนดิษฐ์ จังหวัดสุราษฎร์ธานี

การรายงานวันที่ 15 เดือน ธันวาคม พ.ศ. 2566

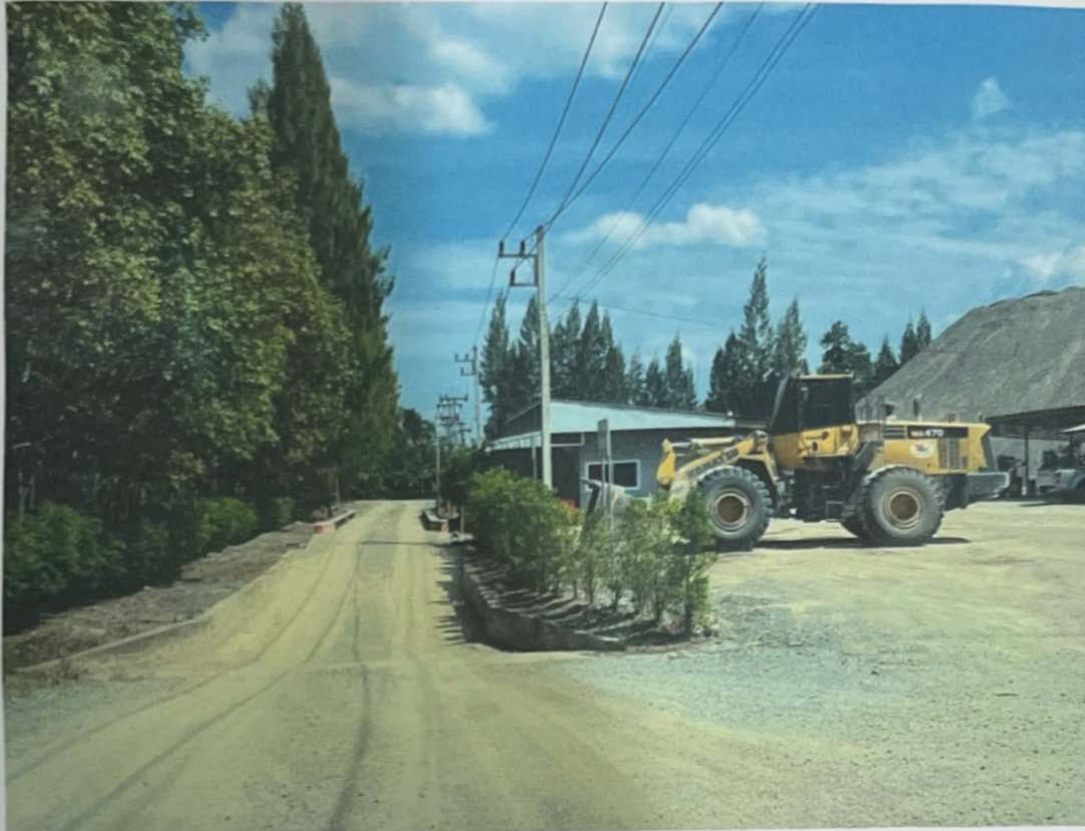
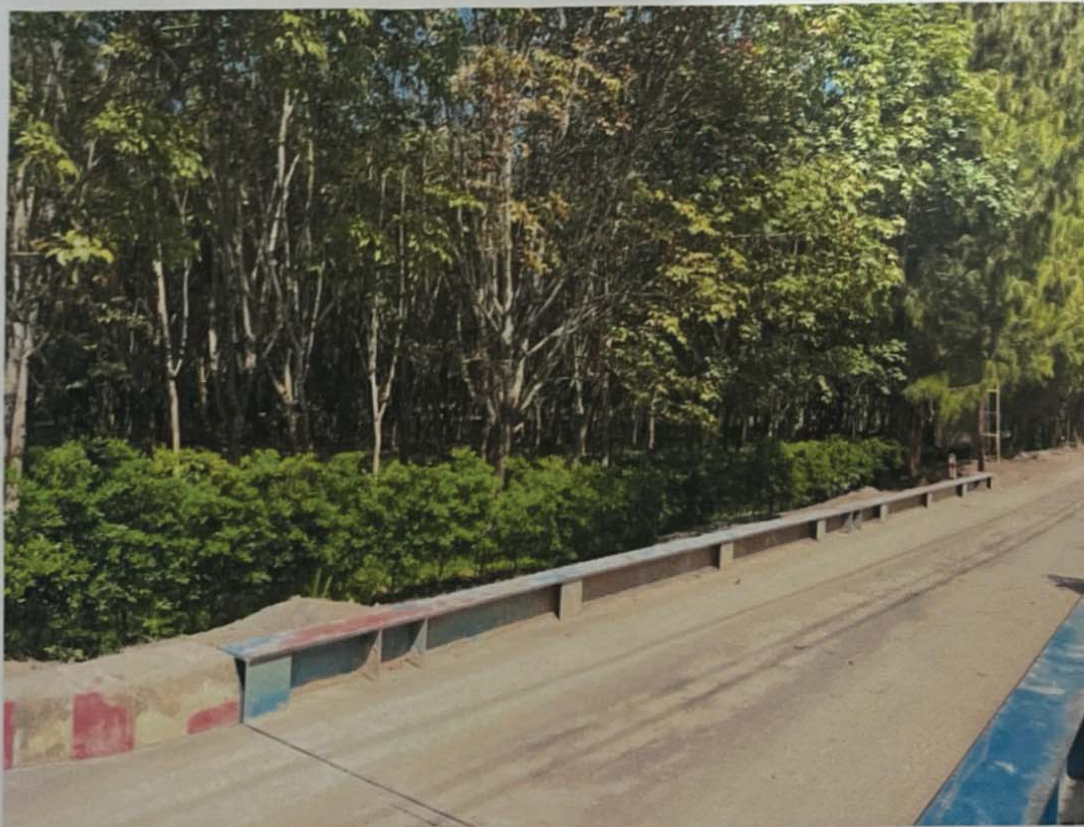
ภาพแสดงบริเวณด้านหน้าทางเข้าโครงการ และสำนักงาน

วิธีการดำเนินการ บริเวณสำนักงาน บ้านพัก และเครื่องจักร มีการปลูกต้นไม้ พร้อมปรับภูมิทัศน์ ให้ดูร่มรื่น

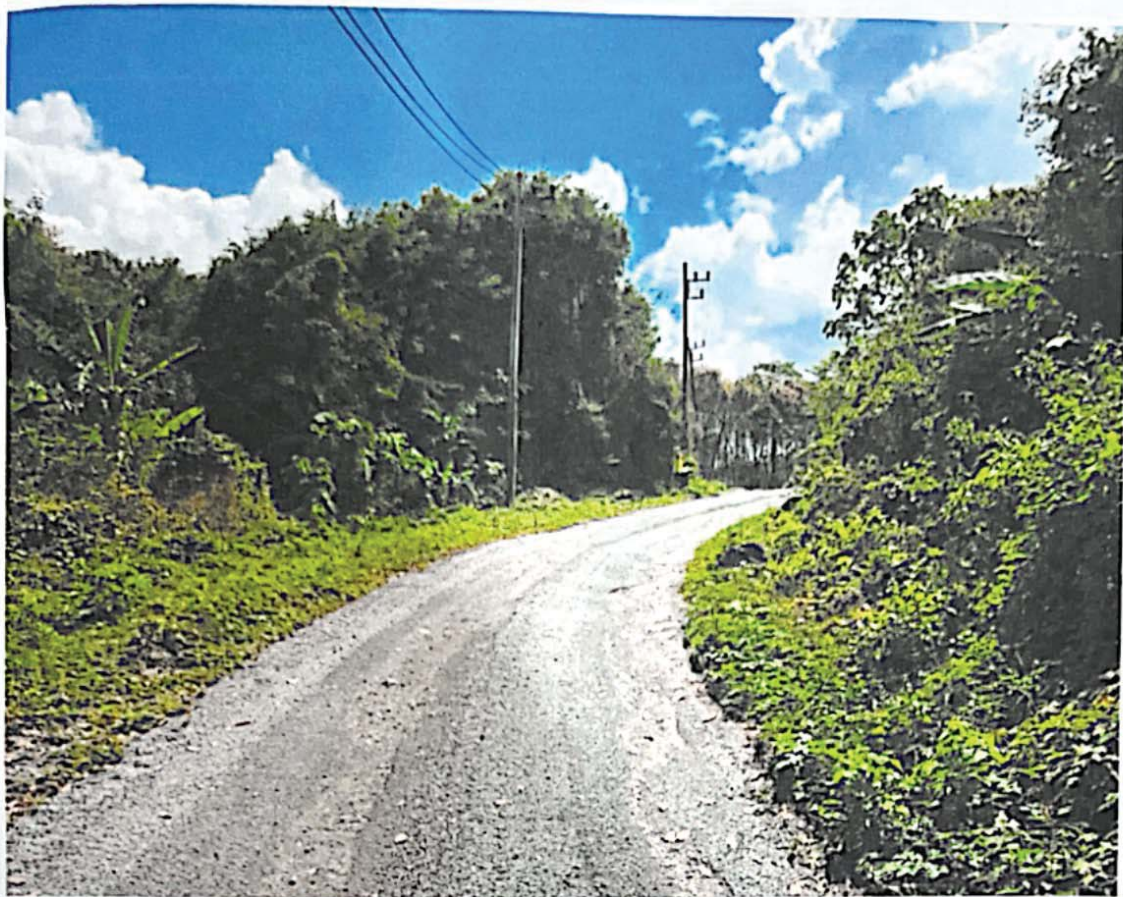
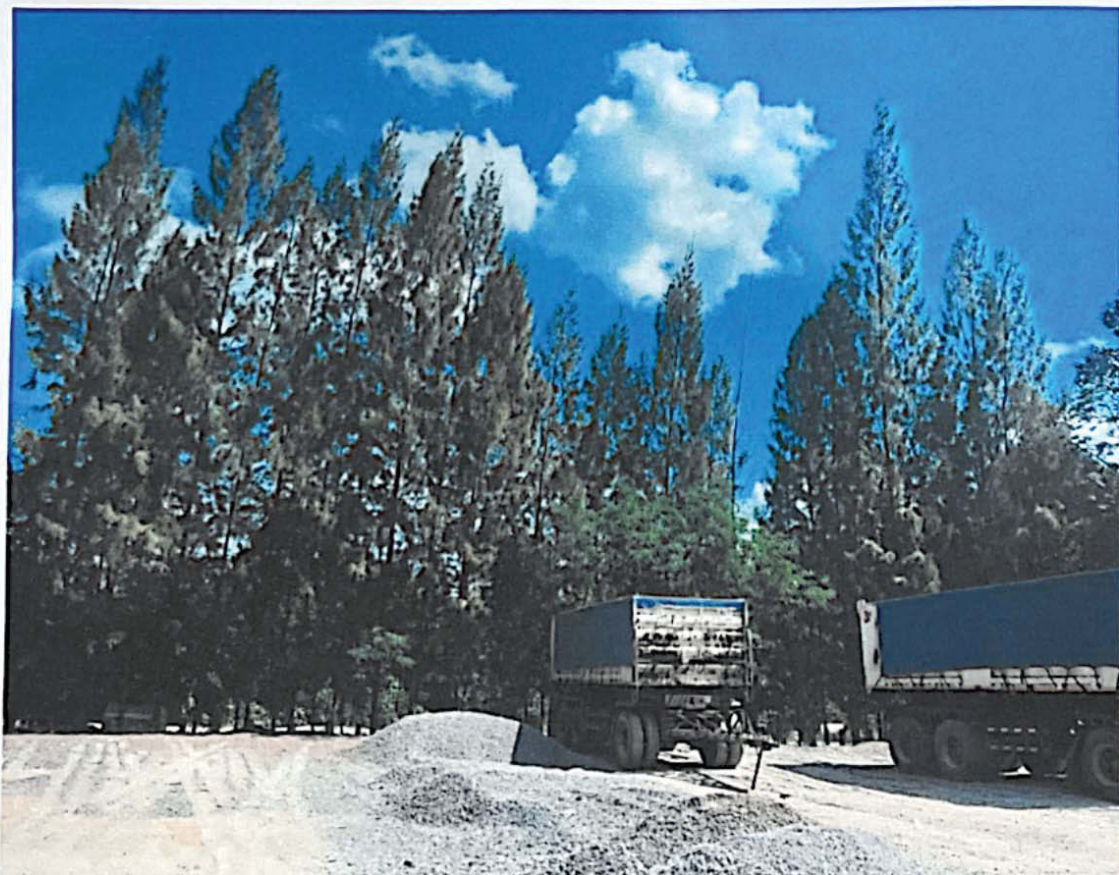
ภาพแสดงบริเวณเส้นทางขนส่งแร่จากหน้าเหมืองและโรงโม่ ที่มีการปลูกต้นไม้เต็มพื้นที่

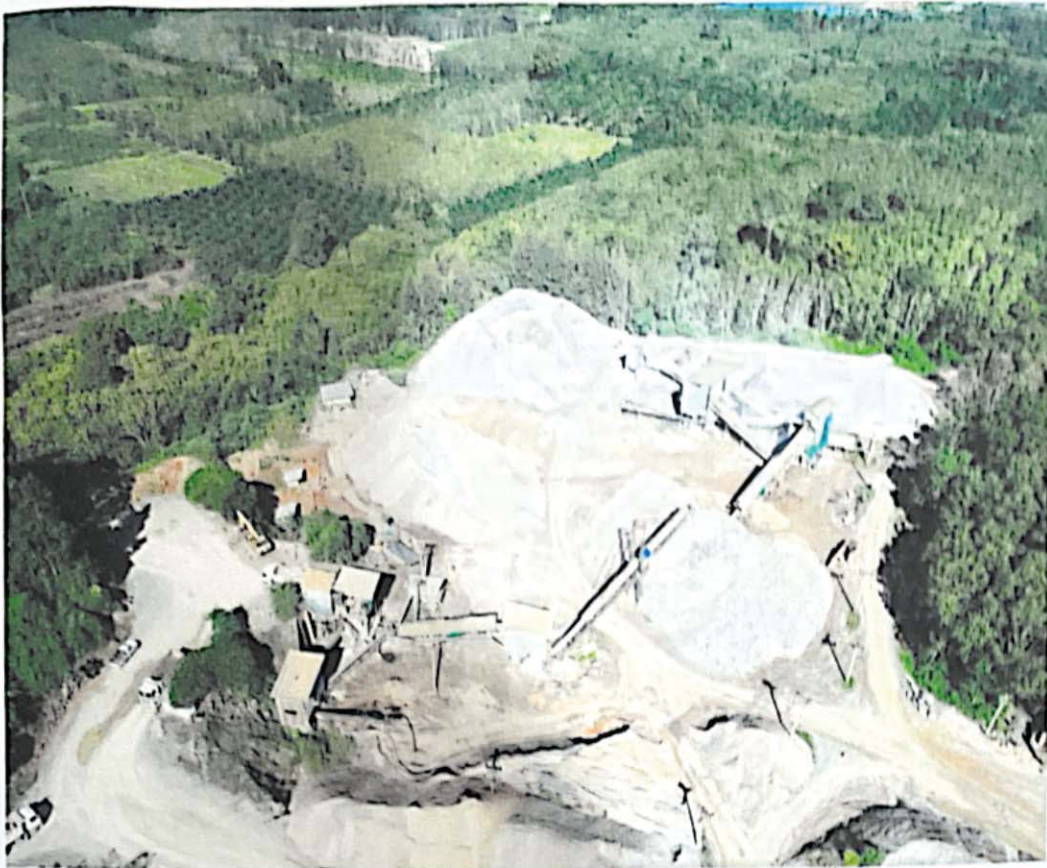
ภาพแสดงพื้นที่โรงโม่ โดยรอบมีต้นไม้เดิมพื้นดิน และมีการปลูกเพิ่มเติมจนรอบพื้นที่

วิธีการดำเนินการ มีการปลูกต้นไม้และดูแลต้นไม้เดิมรอบ ๆ บริเวณโรงโม่หิน

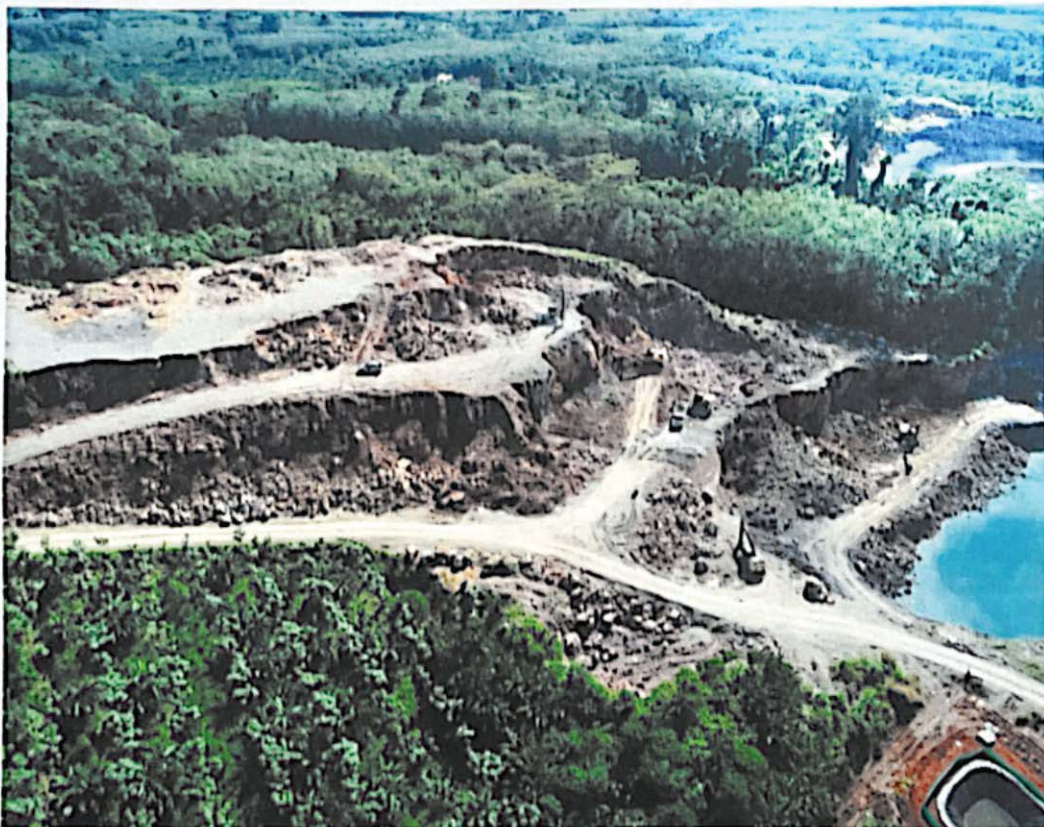
ภาพแสดงบริเวณหน้าเหมืองบึงจวบ

วิธีการดำเนินการ (ให้อธิบายลักษณะของหน้าเหมือง ความปลอดภัย) เนื่องจากที่ผ่านมาการผลิตแร่จากประทานบัตรนี้ มีการขยายพื้นที่ทำเหมืองให้กว้างขึ้น และทำในพื้นที่เดิมด้วย ทำให้การฟื้นฟูสภาพการทำเหมือง ส่วนใหญ่จึงเป็นการดูแลต้นไม้ที่มีอยู่เดิม และปลูกเสริมในพื้นที่ว่างหรือตามคันดิน
