ภาคผนวกที่ 2  
เอกสารประกอบการปฏิบัติตามมาตรการฯ

โครงการ เดอะ แพลทินัม สแควร์

ตัวอย่างเอกสารรายงานการสำรวจอาคารข้างเคียง  
(ก่อนก่อสร้าง)

2K25/N-0154/STS/ns

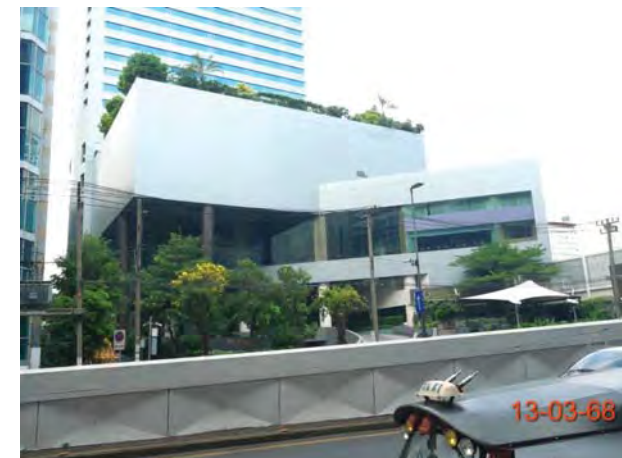
รูปที่ 1257-1258

โรงแรม อมารี วอเตอร์เกท กรุงเทพฯ

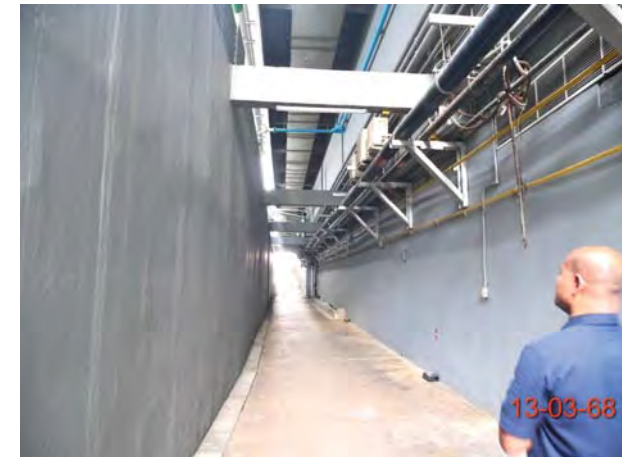
รูปที่ 1261-1262

สภาพบริเวณทางออกด้านซ้ายอาคาร

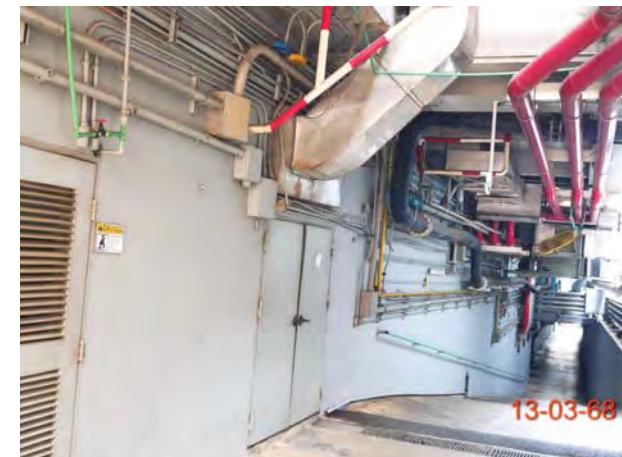
รูปที่ 1265-1266

สภาพบริเวณทางออกด้านซ้ายอาคาร

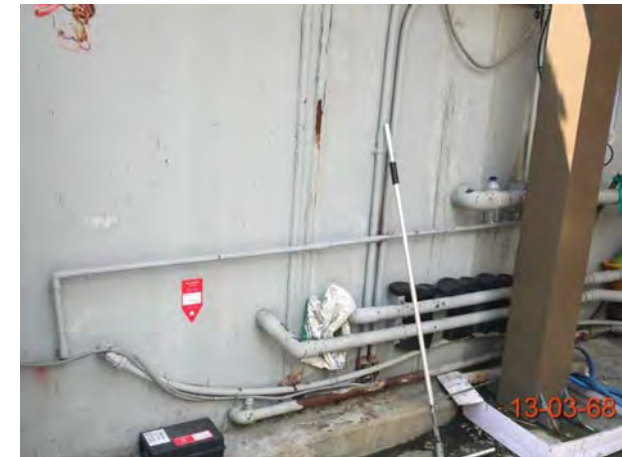
รูปที่ 1269-1270

รอยแตกร้าว คราบน้ำบริเวณทางออกด้านซ้ายอาคาร

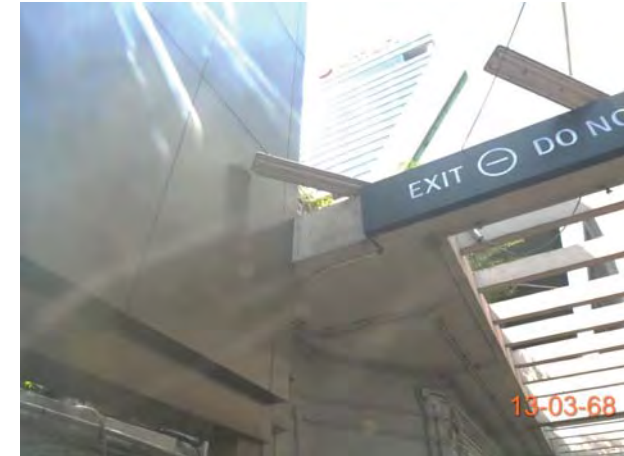
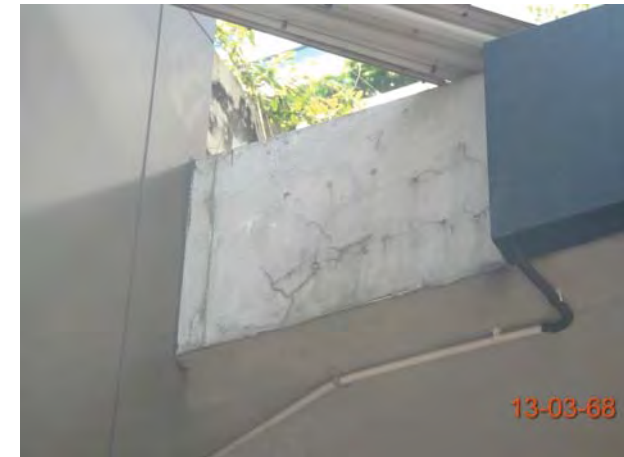
รูปที่ 1273-1274

รอยแตกร้าว คราบน้ำบริเวณทางออกด้านซ้ายอาคาร

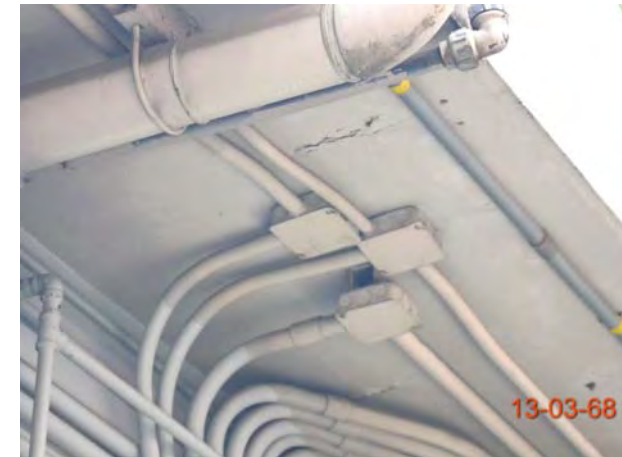
รูปที่ 1285-1286

รอยแตกร้าว คราบน้ำบริเวณทางออกด้านซ้ายอาคาร

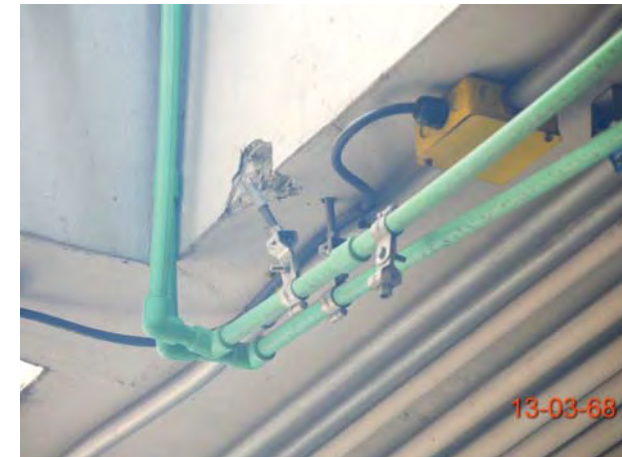
รูปที่ 1289-1290

รอยแตกร้าว ครอบน้ำบริเวณทางออกด้านซ้ายอาคาร

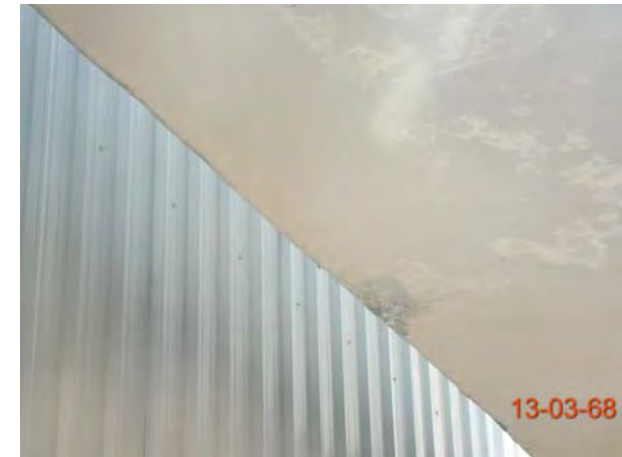
รูปที่ 1293-1294

รอยแตกร้าว คราบน้ำบริเวณทางออกด้านซ้ายอาคาร

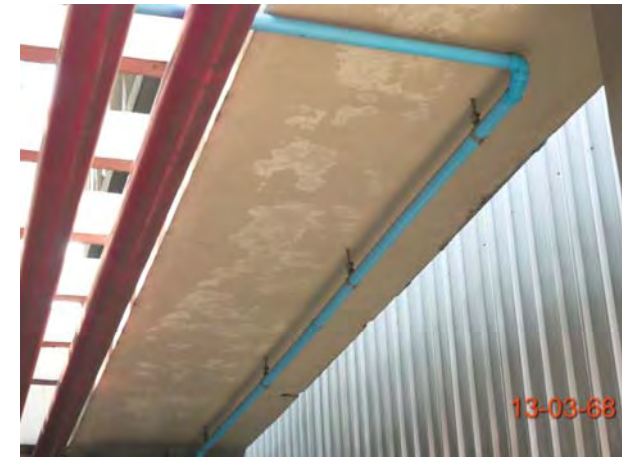
รูปที่ 1297-1298

รอยแตกร้าว คราบน้ำบริเวณทางออกด้านซ้ายอาคาร

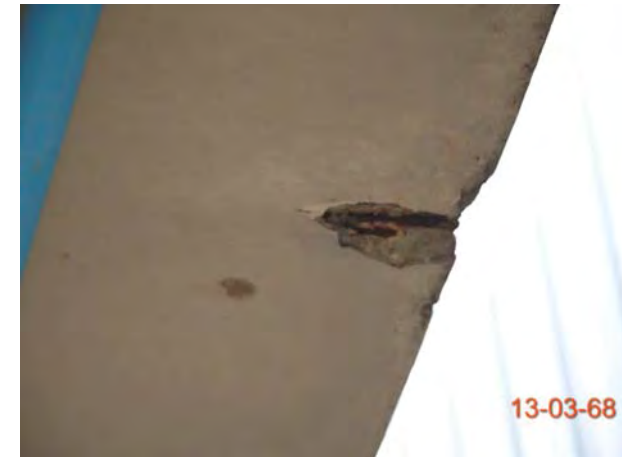
รูปที่ 1301-1302

รอยแตกร้าว คราบน้ำบริเวณทางออกด้านซ้ายอาคาร

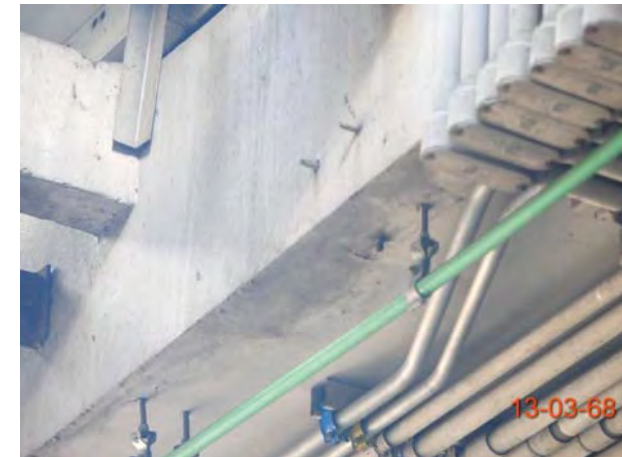
รูปที่ 1305-1306

รอยแตกร้าว คราบน้ำบริเวณทางออกด้านซ้ายอาคาร

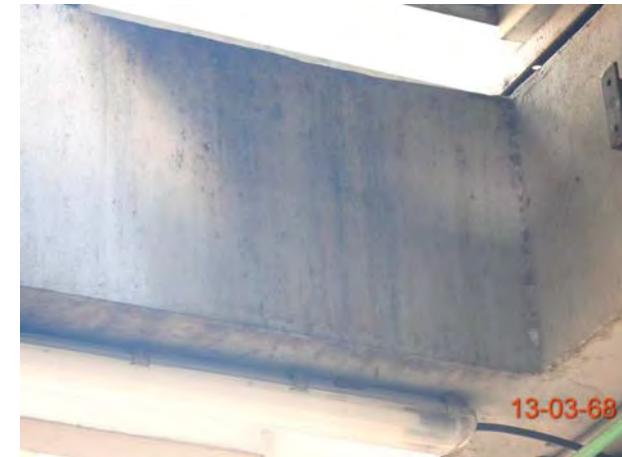
รูปที่ 1309-1310

รอยแตกร้าว คราบน้ำบริเวณทางออกด้านซ้ายอาคาร

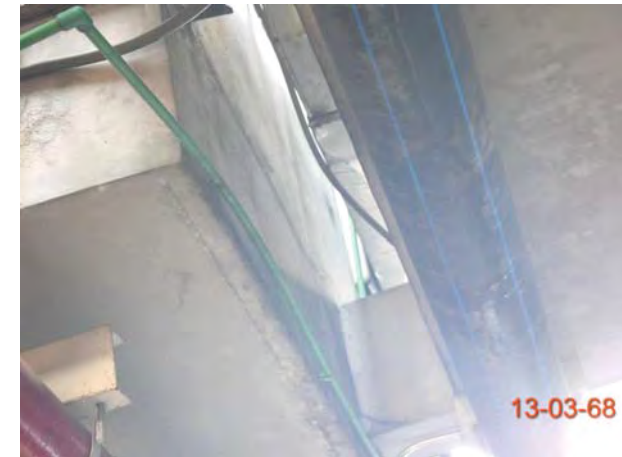
รูปที่ 1313-1314

รอยแตกร้าว คราบน้ำบริเวณทางออกด้านซ้ายอาคาร

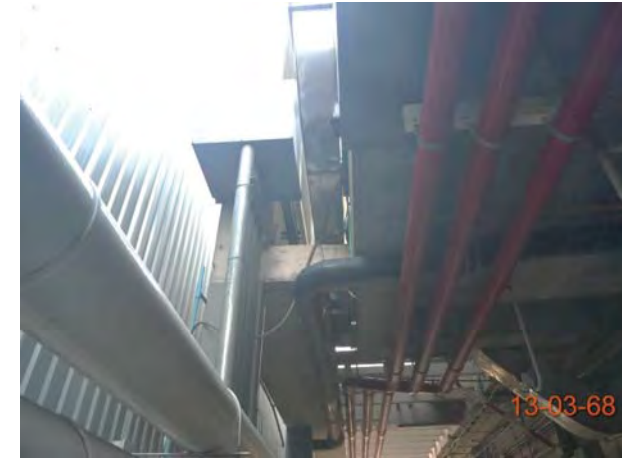
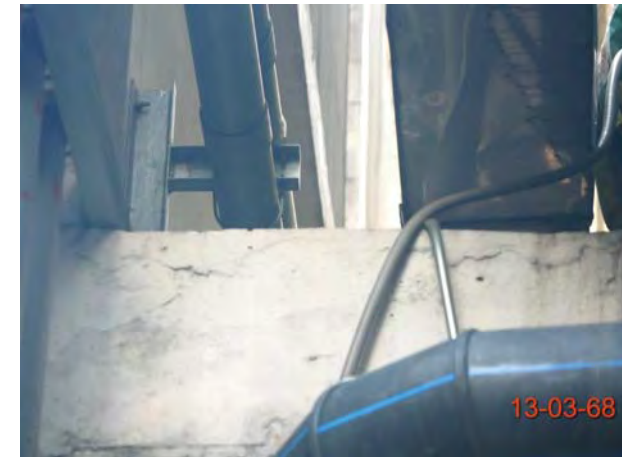
รูปที่ 1317-1318

รอยแตกร้าว คราบน้ำบริเวณทางออกด้านซ้ายอาคาร

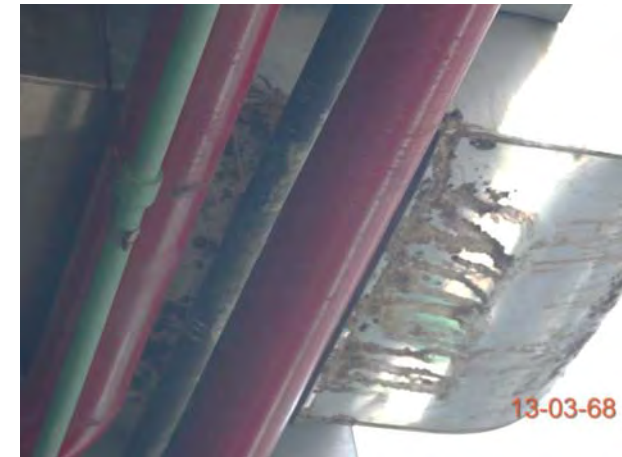
รูปที่ 1321-1322

รอยแตกร้าว คราบน้ำบริเวณทางออกด้านซ้ายอาคาร

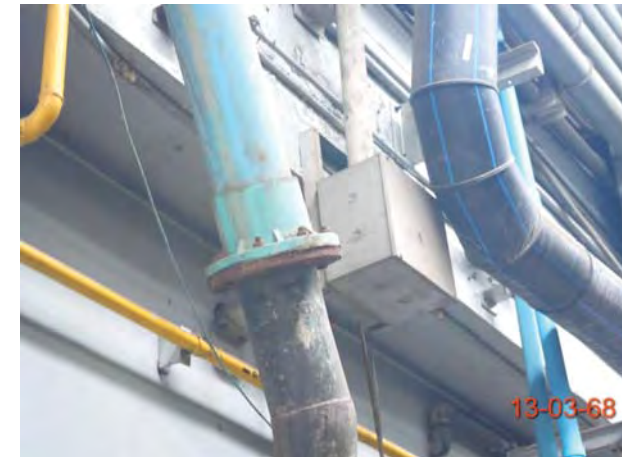
รูปที่ 1325-1326

รอยแตกร้าว คราบน้ำบริเวณทางออกด้านซ้ายอาคาร

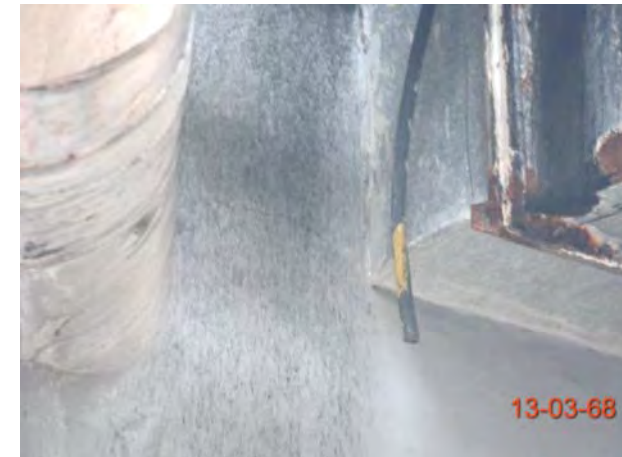
รูปที่ 1329-1330

รอยแตกร้าว คราบน้ำบริเวณทางออกด้านซ้ายอาคาร

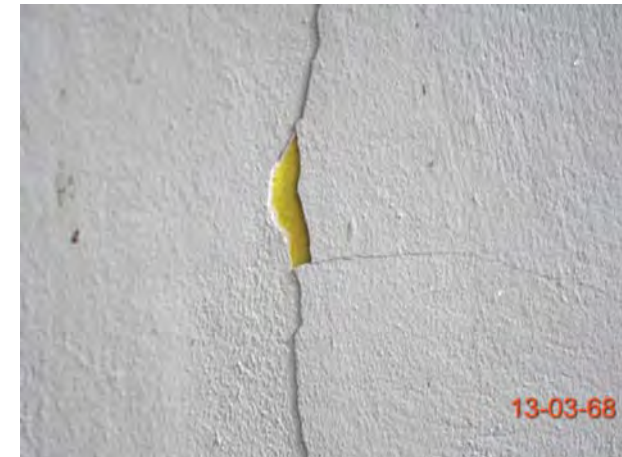
รูปที่ 1333-1334

รอยแตกร้าว คราบน้ำบริเวณทางออกด้านซ้ายอาคาร

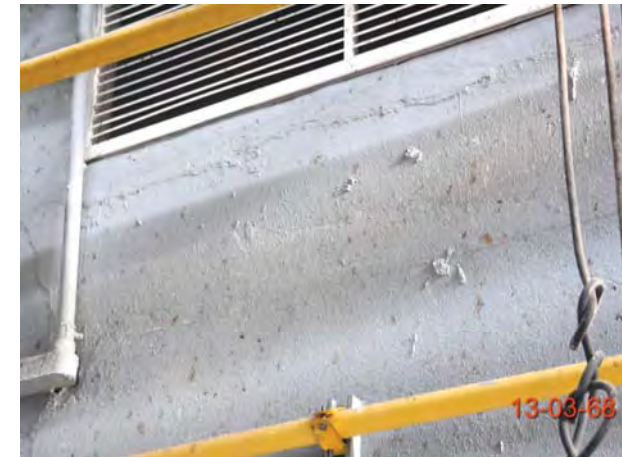
รูปที่ 1341-1342

รอยแตกร้าว คราบน้ำบริเวณทางออกด้านซ้ายอาคาร

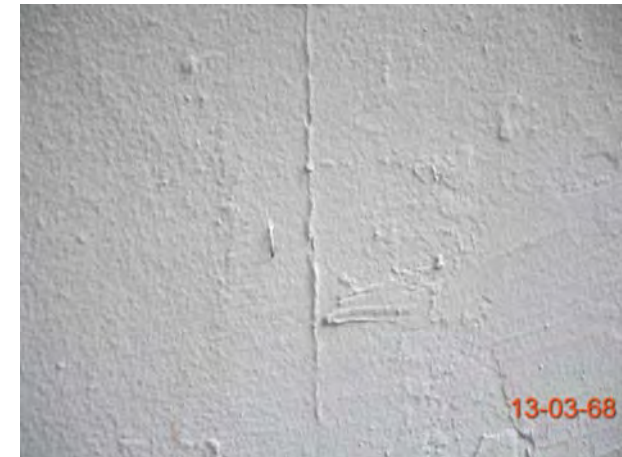
รูปที่ 1345-1346

รอยแตกร้าว คราบน้ำบริเวณทางออกด้านซ้ายอาคาร

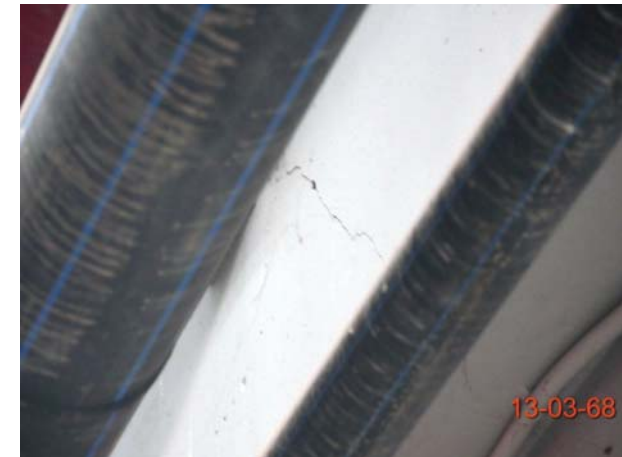
รูปที่ 1349-1350

รอยแตกร้าว คราบน้ำบริเวณทางออกด้านซ้ายอาคาร

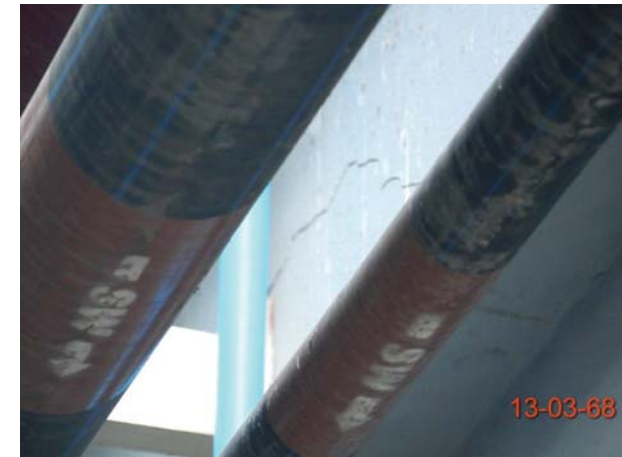
รูปที่ 1353-1354

รอยแตกร้าว คราบน้ำบริเวณทางออกด้านซ้ายอาคาร

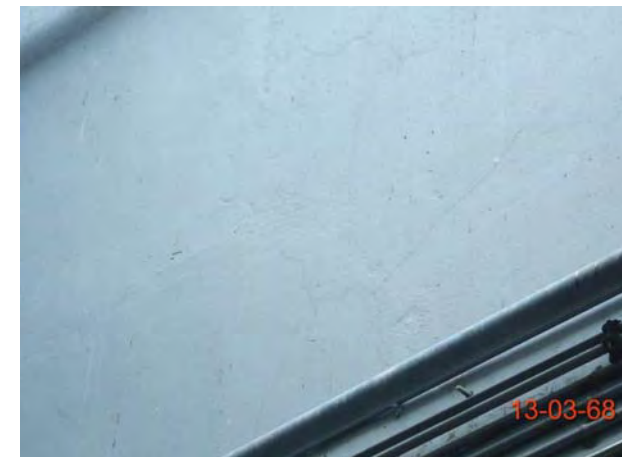
รูปที่ 1357-1358

รอยแตกร้าว คราบน้ำบริเวณทางออกด้านซ้ายอาคาร

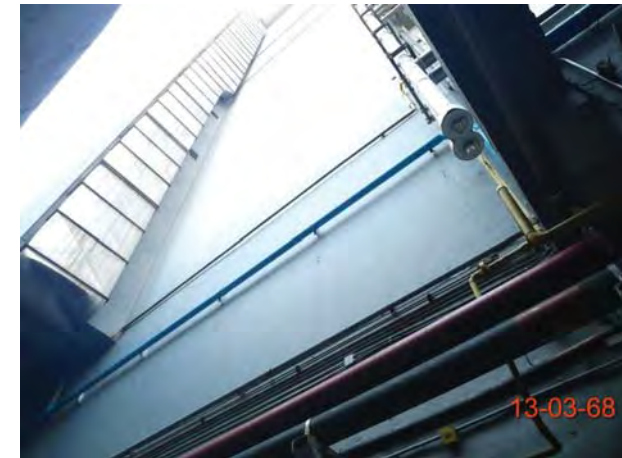
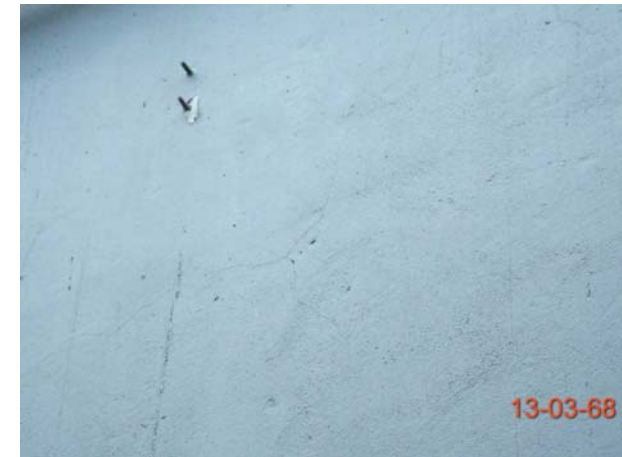
รูปที่ 1361-1362

รอยแตกร้าว คราบน้ำบริเวณทางออกด้านซ้ายอาคาร

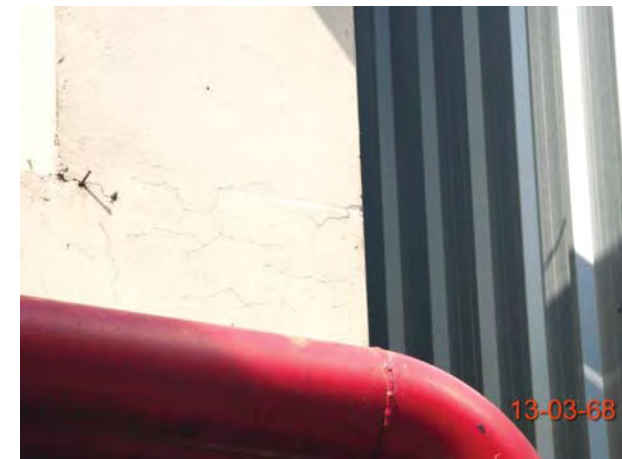
รูปที่ 1369-1370

รอยแตกร้าว คราบน้ำบริเวณทางออกด้านซ้ายอาคาร

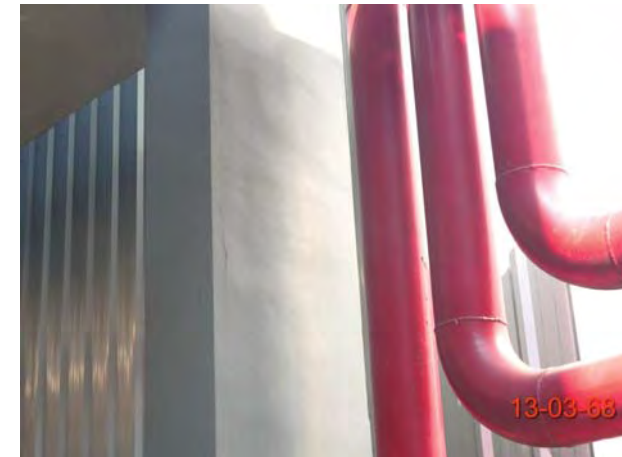
รูปที่ 1373-1374

รอยแตกร้าว คราบน้ำบริเวณทางออกด้านซ้ายอาคาร

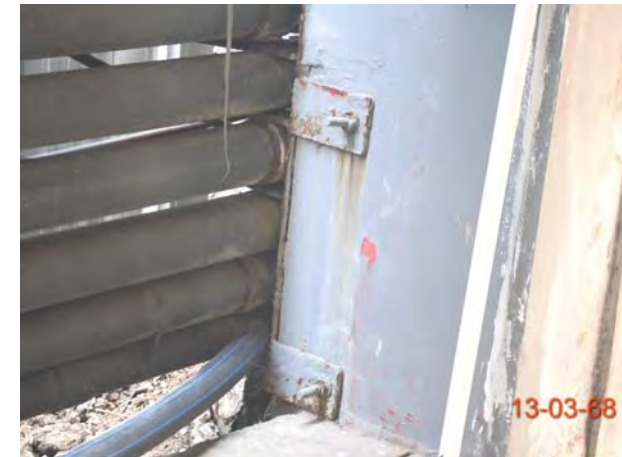
รูปที่ 1377-1378

รอยแตกร้าว คราบน้ำบริเวณทางออกด้านซ้ายอาคาร

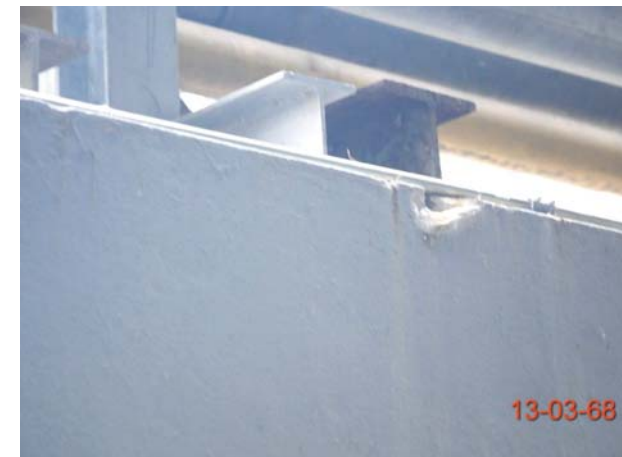
รูปที่ 1381-1382

รอยแตกร้าว คราบน้ำบริเวณทางออกด้านซ้ายอาคาร

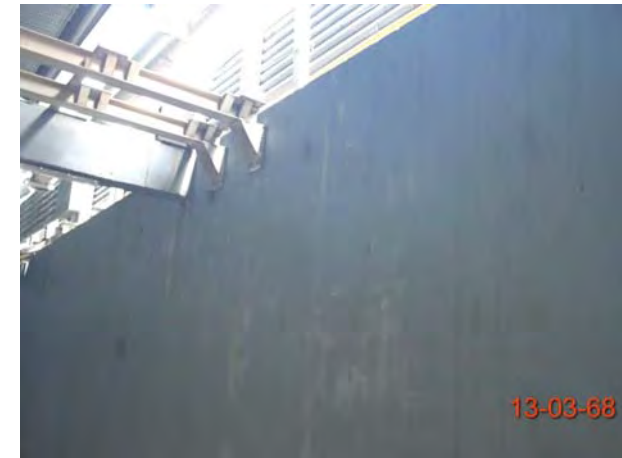
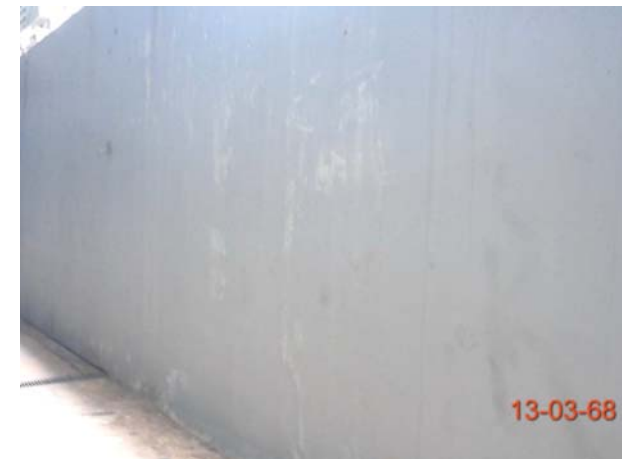
รูปที่ 1385-1386

รอยแตกร้าว คราบน้ำบริเวณทางออกด้านซ้ายอาคาร

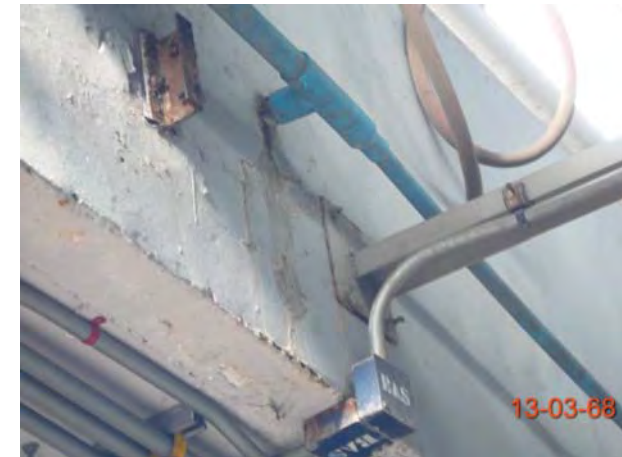
รูปที่ 1389-1390

รอยแตกร้าว คราบน้ำบริเวณทางออกด้านซ้ายอาคาร

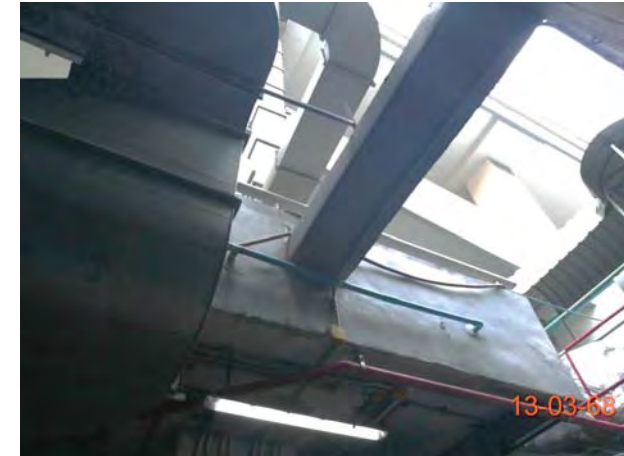
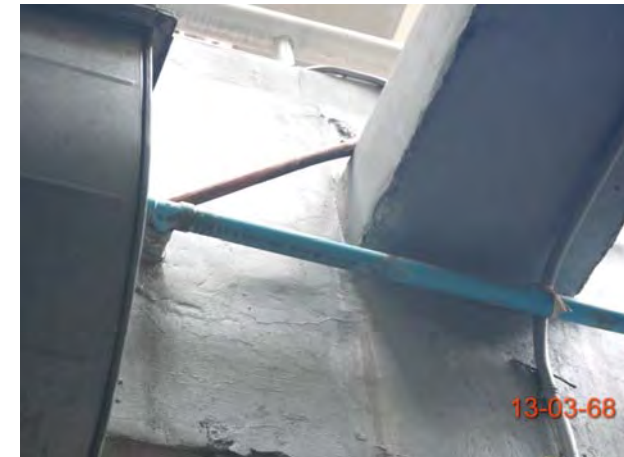
รูปที่ 1393-1394

รอยแตกร้าว ครอบน้ำบริเวณทางออกด้านซ้ายอาคาร

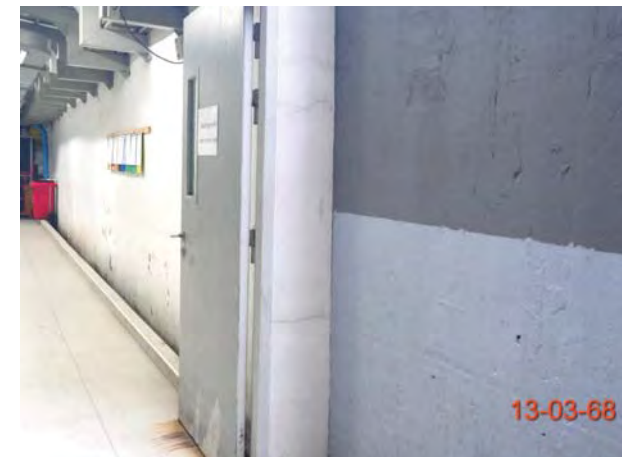
รูปที่ 1397-1398

รอยแตกร้าว คราบน้ำบริเวณทางออกด้านซ้ายอาคาร

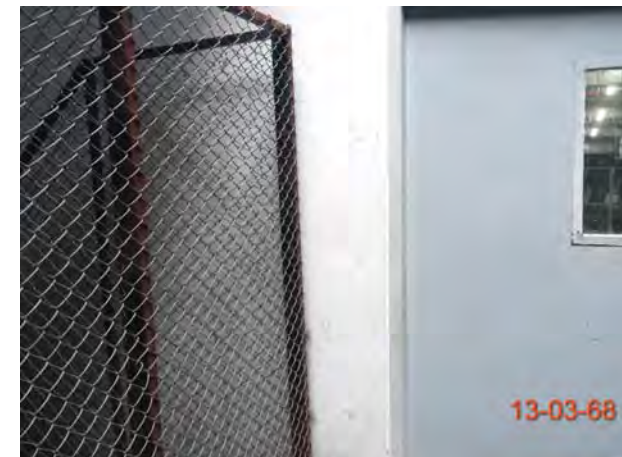
รูปที่ 1401-1402

รอยแตกร้าว คราบน้ำบริเวณทางออกด้านซ้ายอาคาร

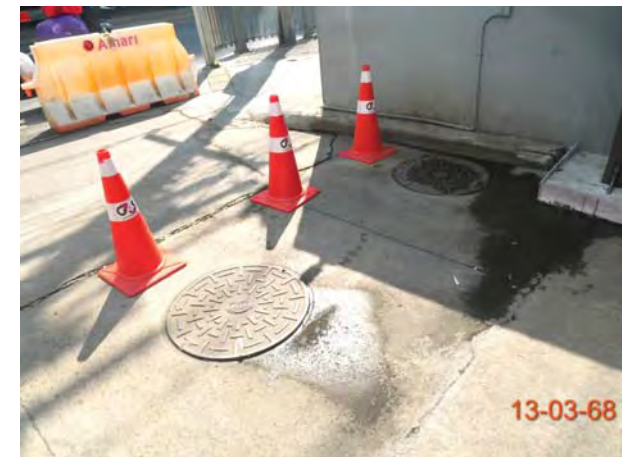
รูปที่ 1405-1406

รอยแตกร้าวพื้นทางออกด้านซ้ายอาคาร

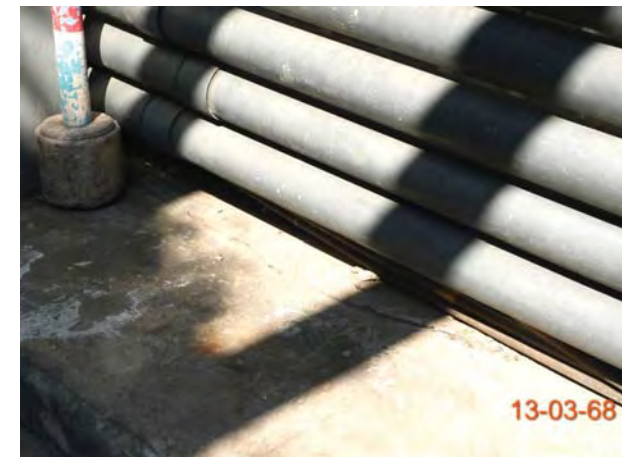
รูปที่ 1409-1410

รอยแตกร้าวพื้นทางออกด้านซ้ายอาคาร

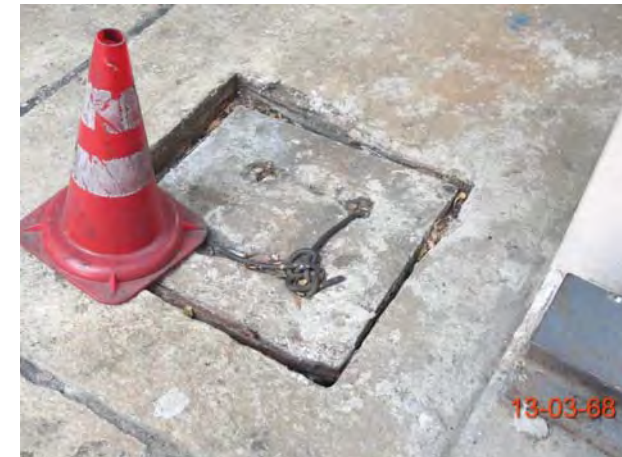
รูปที่ 1413-1414

รอยแตกร้าวพื้นทางออกด้านซ้ายอาคาร

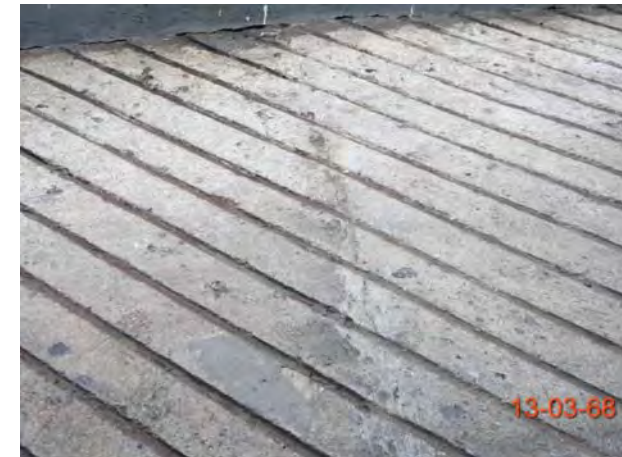
รูปที่ 1417-1418

รอยแตกร้าวพื้นทางออกด้านซ้ายอาคาร

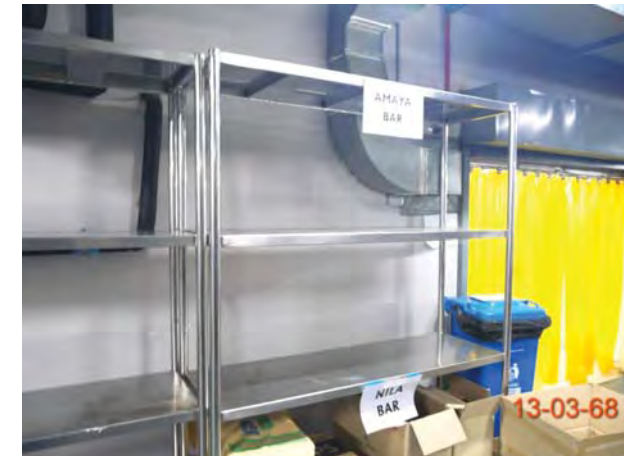
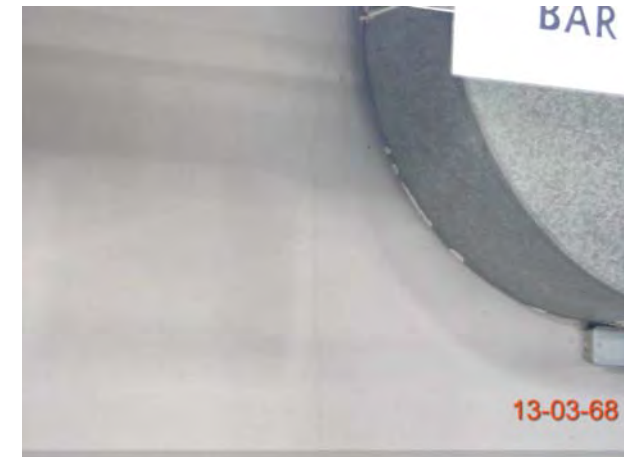
รูปที่ 1457-1458

รอยแตกร้าวบริเวณใต้อาคาร

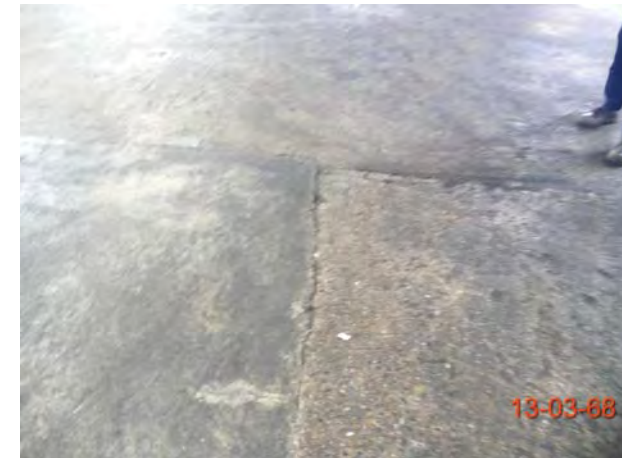
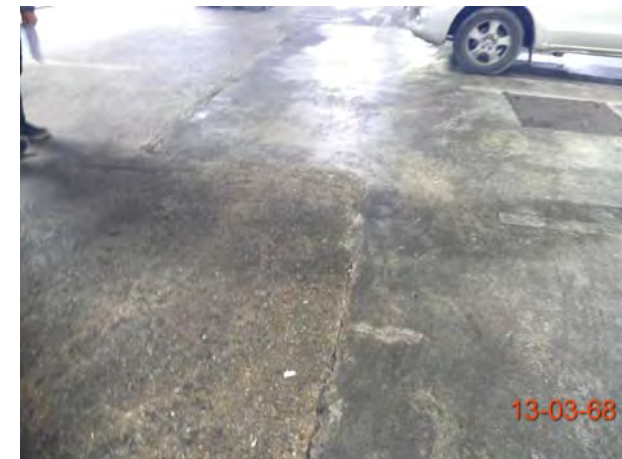
รูปที่ 1485-1486  
รอยแตกร้าวพื้นใต้อาคาร

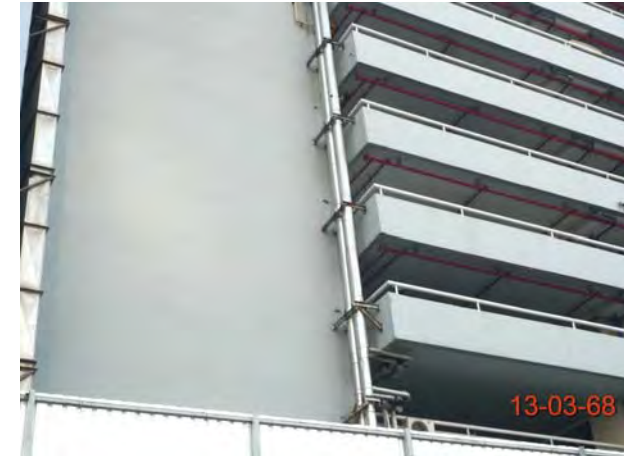
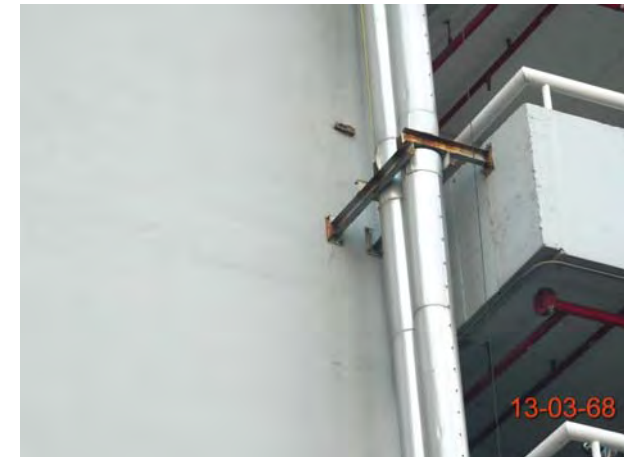
รูปที่ 1501-1502

รอยแตกร้าวภายนอกด้านซ้าย
