บทที่ 1  
บทนำ

## 1.1 ความเป็นมาของการจัดทำรายงาน

1. ชื่อโครงการ โครงการทำเหมืองแร่ชนิดแร่หินอุตสาหกรรมชนิดหินแกรนิต เพื่ออุตสาหกรรมก่อสร้าง ของบริษัท สยามสโตน แอ็กกริเกรท จำกัด ประทานบัตรที่ 33182/15788  
ชื่อเดิมโครงการก่อนมีการเปลี่ยนแปลง : โครงการเหมืองแร่หินอุตสาหกรรมชนิดหินแกรนิต เพื่ออุตสาหกรรมก่อสร้าง ของบริษัท โรงโมไทย จำกัด คำขอประทานบัตรที่ 2/2549
2. สถานที่ตั้ง หมู่ที่ 3 ตำบลคลองกิว อำเภอบ้านบึง จังหวัดชลบุรี
3. ชื่อเจ้าของโครงการ บริษัท สยามสโตน แอ็กกริเกรท จำกัด
4. สถานที่ติดต่อ 142/7-8 หมู่ 3 ถนนบ้านบึง-บ้านค่าย ตำบลคลองกิว อำเภอบ้านบึง จังหวัดชลบุรี 20220 โทรศัพท์ : 0-2821-6655  
E-mail: rapeepan@siamstone.co.th
5. จัดทำโดย บริษัท เอ บี อี เอ็น เอ็นจิเนียริง คอนซัลแตนท์ จำกัด

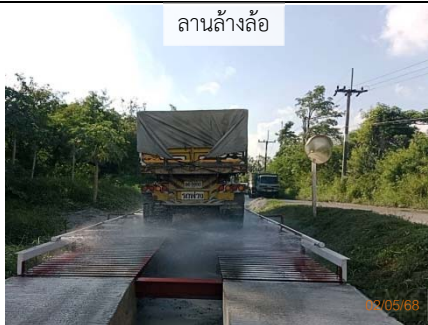
7) ดูแลลานล้างล้อก่อนออกจากพื้นที่โครงการให้มีสภาพ ดีอยู่เสมอ	- จัดสร้างบ่อล้างล้อก่อนออกจากพื้นที่โรงโม่ หิน พร้อมทั้งดูแลอยู่ในสภาพที่ใช้งานได้ดีอยู่ เสมอและกำหนดให้รถบรรทุกทุกคันต้องขับ ผ่านลานล้างล้อก่อนออกสู่ภายนอกพื้นที่ โครงการ	- ไม่มี	<div>ลานล้างล้อ</div>

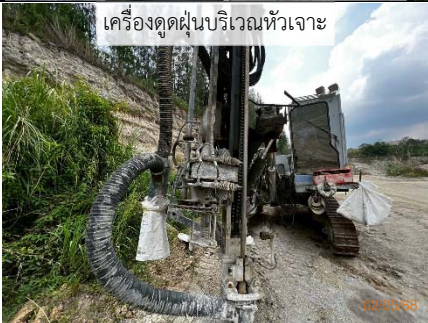
8) ให้ติดตั้งเครื่องดูดฝุ่นบริเวณหัวเจาะระเบิด พร้อม ทั้งถังพักฝุ่นเพื่อป้องกันการฟุ้งกระจายของฝุ่นละออง	- โครงการใช้เครื่องเจาะระเบิดแบบ ดินตะขบที่มีเครื่องดูดฝุ่นติดตั้งที่บริเวณหัว เจาะ เพื่อลดการฟุ้งกระจายของฝุ่นละอองที่ เกิดจากการเจาะระเบิด	- ไม่มี	<div>เครื่องดูดฝุ่นบริเวณหัวเจาะ</div>

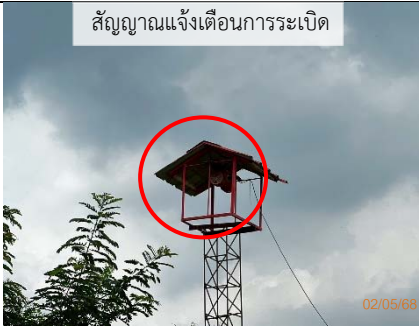
7) ก่อนทำการระเบิดทุกครั้งจะต้องดำเนินการดังนี้ - แจ้งให้คนงานทราบเพื่ออยู่ในที่ปลอดภัย - จัดให้มีพนักงานตรวจตราในรัศมี 100 ม. - ให้สัญญาณเสียงเตือนให้ได้ยินโดยทั่วถึงกันในรัศมี 500 ม.	- ก่อนทำการระเบิดทุกครั้ง จัดให้มีเจ้าหน้าที่ แจ้งคนงานให้อยู่ในพื้นที่ปลอดภัย ตรวจตราใน รัศมี 100 ม. และเปิดสัญญาณเตือนเตือนก่อน ระเบิด ให้ได้ยินโดยทั่วถึงกันรัศมี 500 ม.	- ไม่มี	<p>สัญญาณแจ้งเตือนการระเบิด</p>

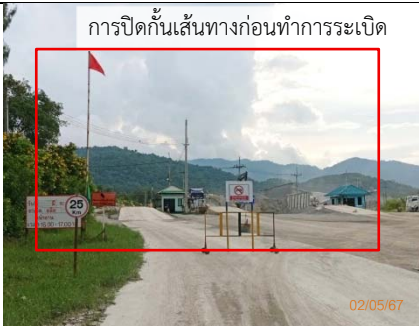
8) จัดให้มีเจ้าหน้าที่ดูแลไม่ให้ราษฎรสัญจรผ่านเส้นทาง สาธารณประโยชน์ทางด้านทิศตะวันตกในช่วงที่มีการระเบิด	- จัดให้มีเจ้าหน้าที่ทำการปิดกั้นเส้นทาง สาธารณประโยชน์ทางด้านทิศตะวันตก เพื่อ ไม่ให้ราษฎรสัญจรผ่านในช่วงที่มีการระเบิด	- ไม่มี	<p>การปิดกั้นเส้นทางก่อนทำการระเบิด</p>

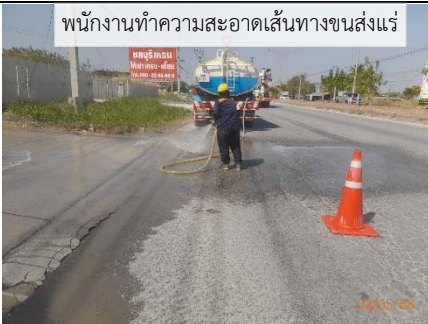
<p>02/05/68</p> <p>พนักงานทำความสะอาดเส้นทางขนส่งแร่</p>

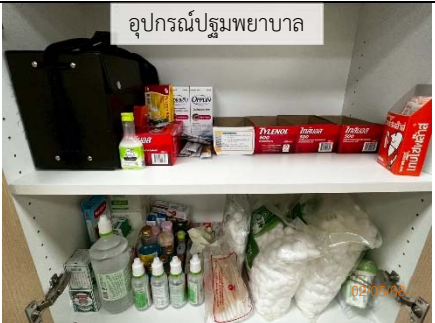
มาตรการป้องกันและแก้ไขผลกระทบสิ่งแวดล้อม และมาตรการติดตามตรวจสอบผลกระทบสิ่งแวดล้อม	ผลการปฏิบัติตามมาตรการ	ปัญหา อุปสรรค ที่ไม่สามารถปฏิบัติ ตามมาตรการ และแนวทางแก้ไข	ภาพประกอบมาตรการ
	ตั้งเอกสารแนบ 15		<div data-bbox="1632 347 2065 671"> <p>อุปกรณ์ปฐมพยาบาล</p>

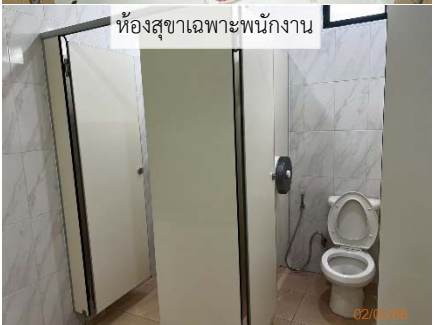
</div> <div data-bbox="1632 671 2065 997"> <p>ห้องสุขาเฉพาะพนักงาน</p>

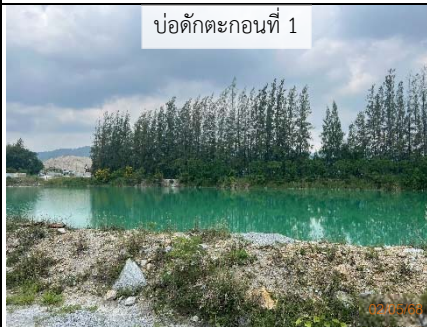
4. ให้ขุดบ่อดักตะกอน จำนวน 2 บ่อ ได้แก่ บ่อดักตะกอน บ1 และ บ2 โดยมีขนาดและตำแหน่งตามที่กำหนดไว้ในแผนผังโครงการทำเหมือง เพื่อใช้เป็นพื้นที่รองรับน้ำไหลบ่าจากกิจกรรมการทำเหมือง และจากบริเวณกองเปลือกดินและเศษหิน พร้อมทั้งขุดลอกตะกอนสะสมออกจากบ่ออย่างน้อยปีละ 1 ครั้ง เพื่อรองรับปริมาณน้ำฝนชะล้างพื้นที่โครงการได้อย่างมีประสิทธิภาพ และออกแบบให้มีบ่อรับน้ำ (Sump) บริเวณต่ำสุดของบ่อเหมืองเพื่อรวบรวมน้ำไหลบ่าจากพื้นที่หน้าเหมือง	- ปัจจุบันมีบ่อดักตะกอน 1 บ่อ บริเวณทางด้านทิศตะวันออกของโครงการ ในส่วนบ่อที่ 2 อยู่ระหว่างการก่อสร้างบ่อดักตะกอน หากดำเนินการก่อสร้างเสร็จแล้ว จะนำเสนอให้ทราบในรายงานรอบถัดไป อีกทั้งดำเนินการขุดลอกตะกอนสะสมออกจากบ่อปีละ 1 ครั้ง และมีบ่อรับน้ำ (Sump) บริเวณต่ำสุดของบ่อเหมือง	- ไม่มี	บ่อดักตะกอนที่ 1
