เรื่อง นำส่งรายงานผลการปฏิบัติตามมาตรการป้องกันและแก้ไขผลกระทบสิ่งแวดล้อม และมาตรการติดตามตรวจสอบผลกระทบสิ่งแวดล้อม โครงการ ณ วีรา รามอินทรา ระยะก่อสร้าง ช่วงเดือนกรกฎาคม - ธันวาคม 2567

โครงการ ณ วีรา รามอินทรา

บริเวณหน่วยงานก่อสร้างมีทรัพย์สินที่อยู่โดยรอบเป็นของบุคคลภายนอก (Third Party) ซึ่งระหว่างการสำรวจพบว่าบางส่วนของทรัพย์สินเหล่านี้มีความเสียหายที่มีอยู่เดิม (Existing Damage) ก่อนที่ทางโครงการจะเริ่มงานก่อสร้าง (เริ่มงานจริงเมื่อวันที่ 31 มกราคม 2568)

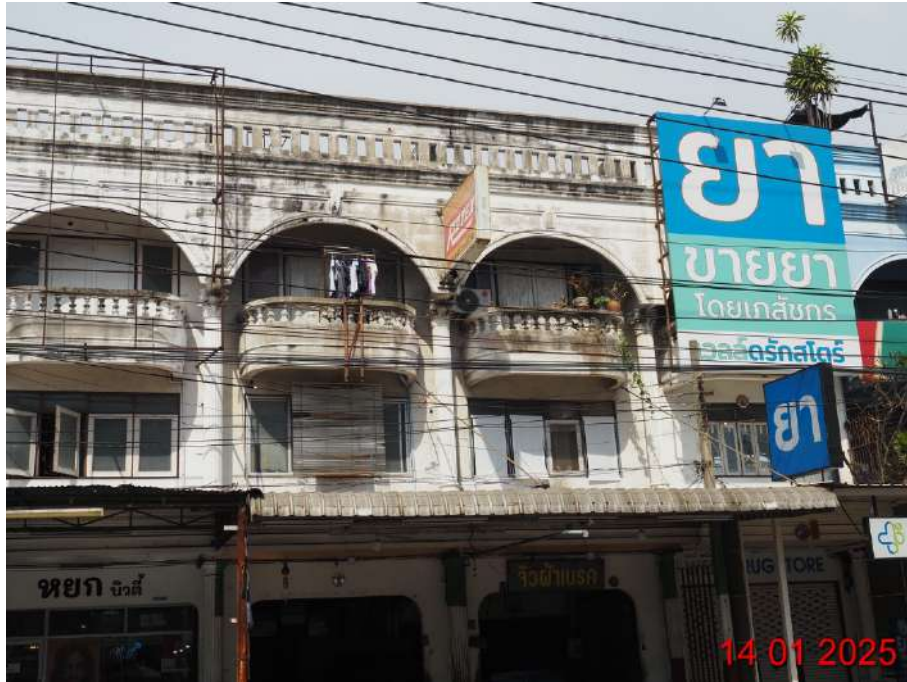
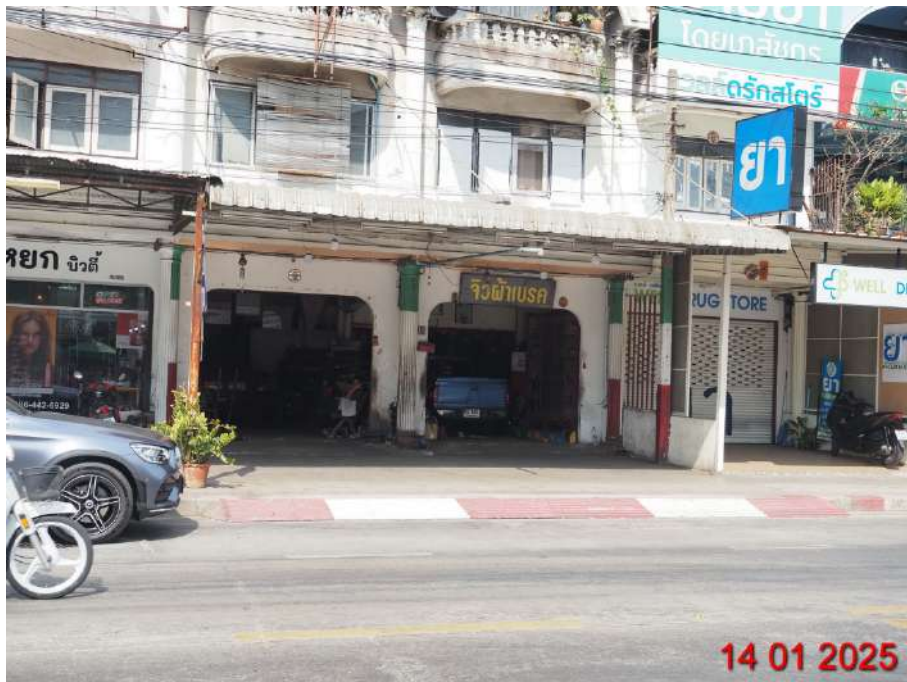
รูปที่ 497-498

จิ้วผ้าเบรค

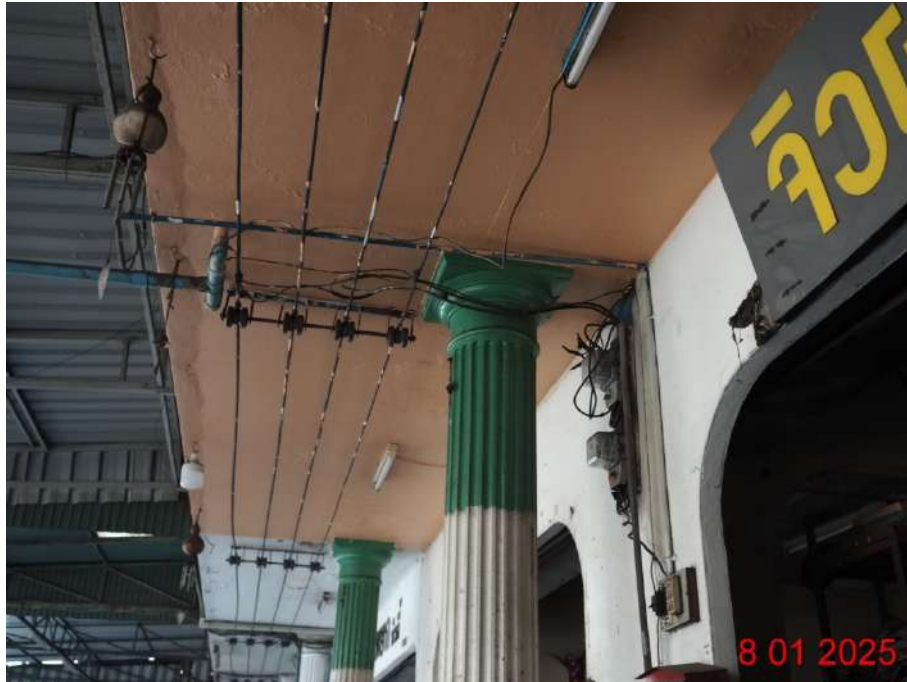
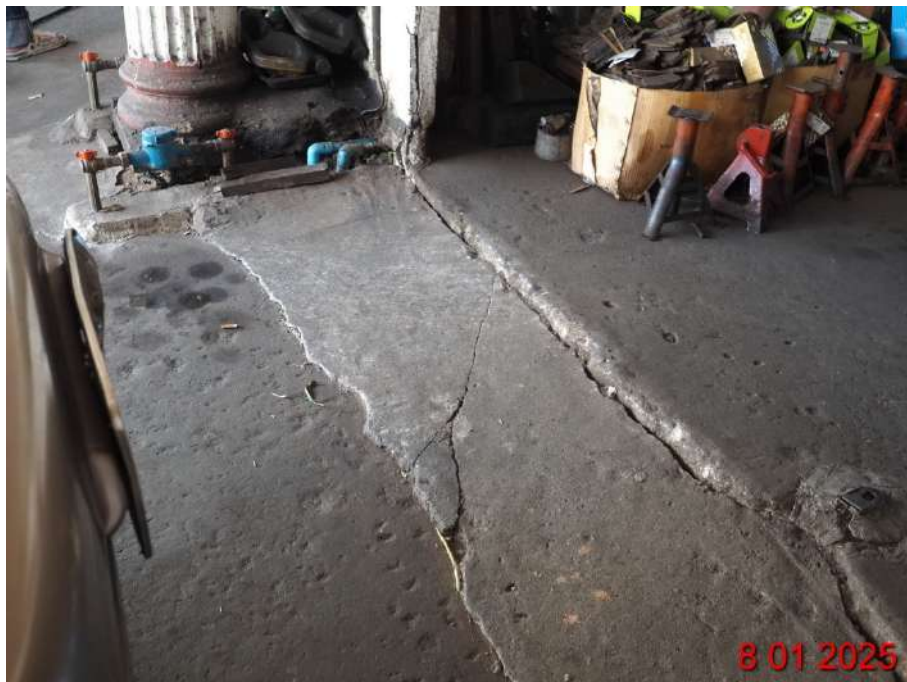
รูปที่ 503-504

รอยทรุดตัวพื้นด้านหน้า

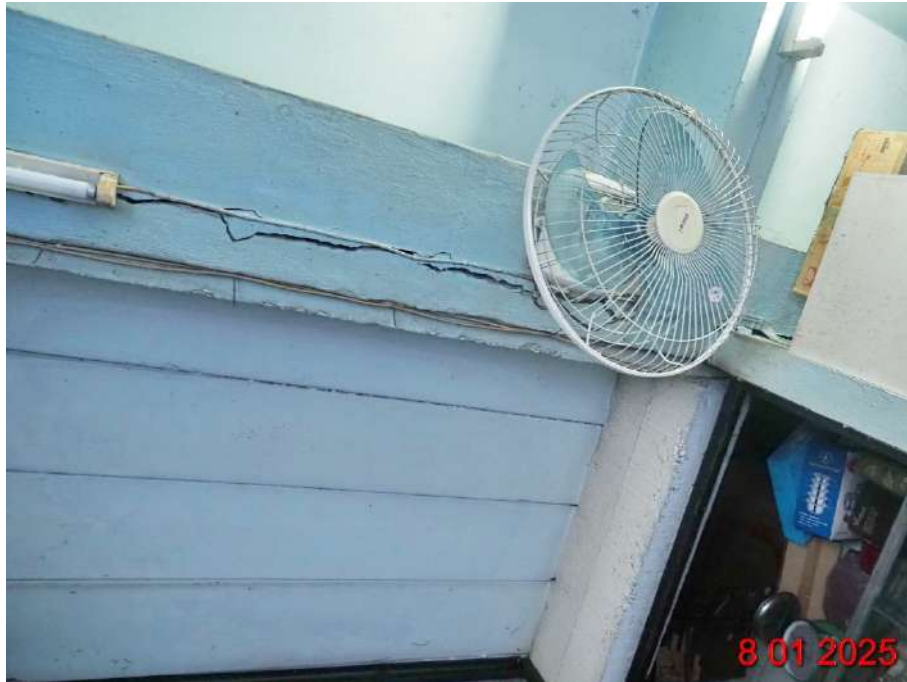
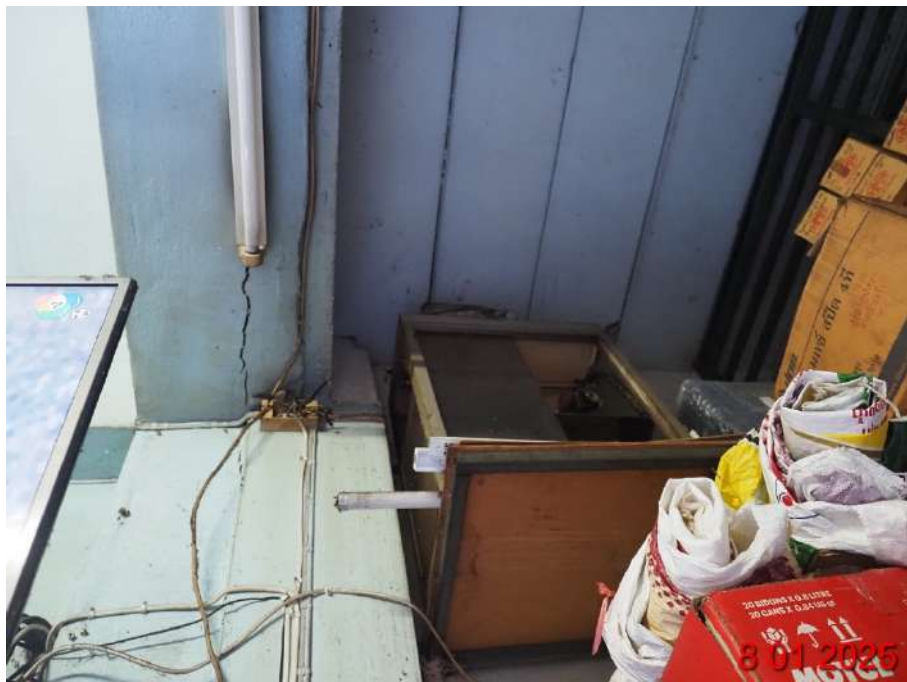
รูปที่ 377-378

รอยแตกร้าวคานห้องครัว

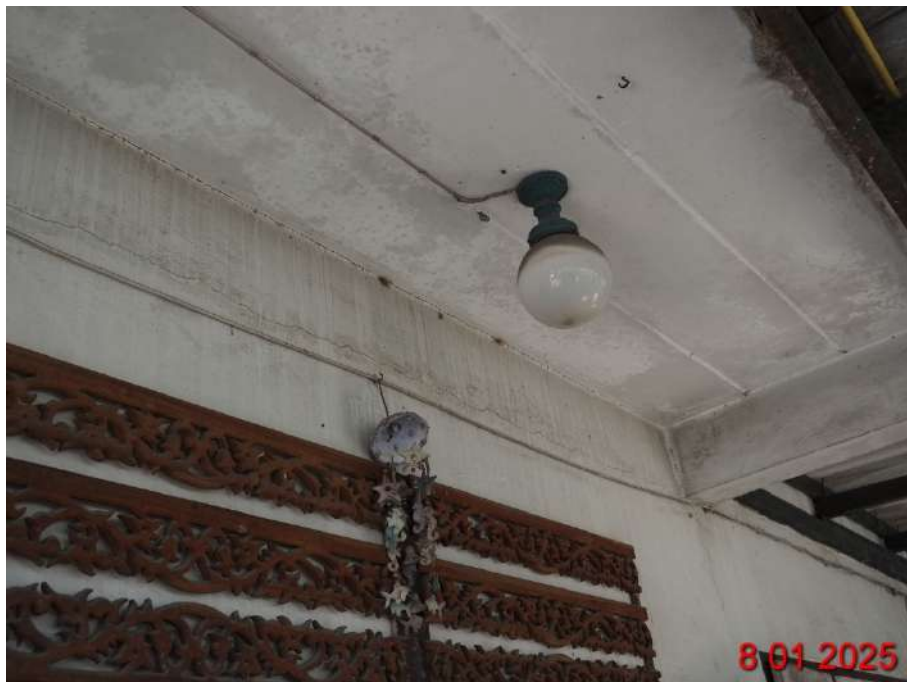
รูปที่ 419-420

รอยแตกร้าวผนังภายนอกด้านขวา

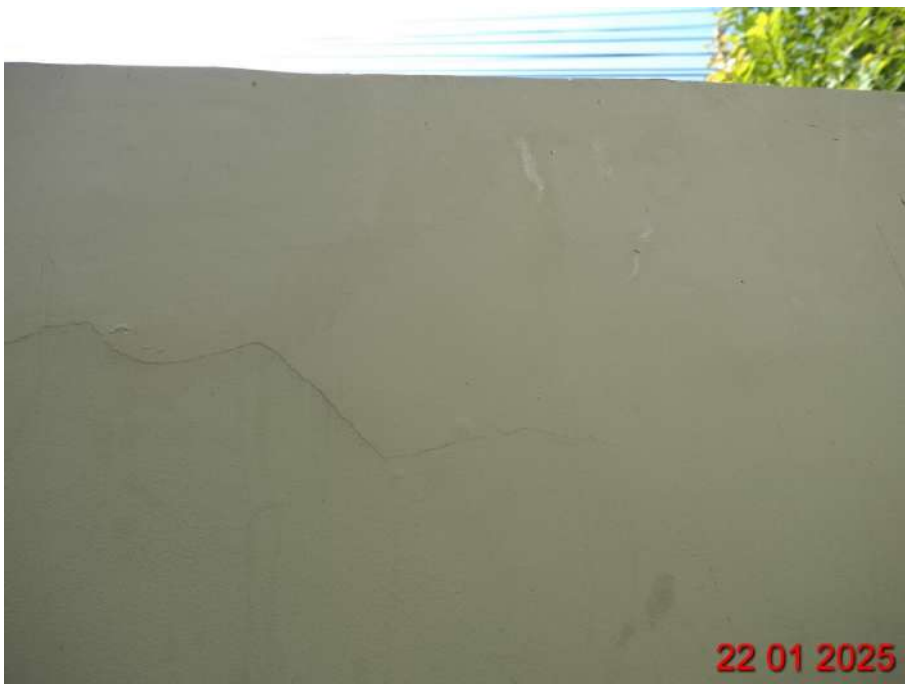
รูปที่ 657-658

รอยแตกร้าวกำแพงรั้วภายในด้านหน้า
