## ภาคผนวก ค

เอกสารประกอบการปฏิบัติตามมาตราการป้องกันและแก้ไขผลกระทบสิ่งแวดล้อม

เอกสารบันทึกบ้านข้างเคียง

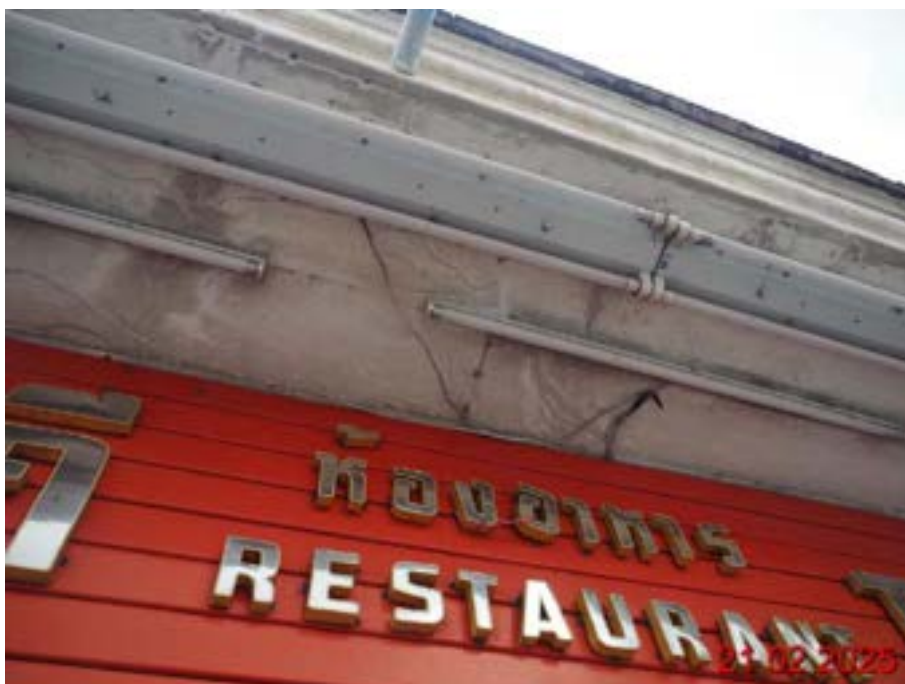
รูปที่ 811-812

รอยแตกร้าวเพดานด้านหน้า

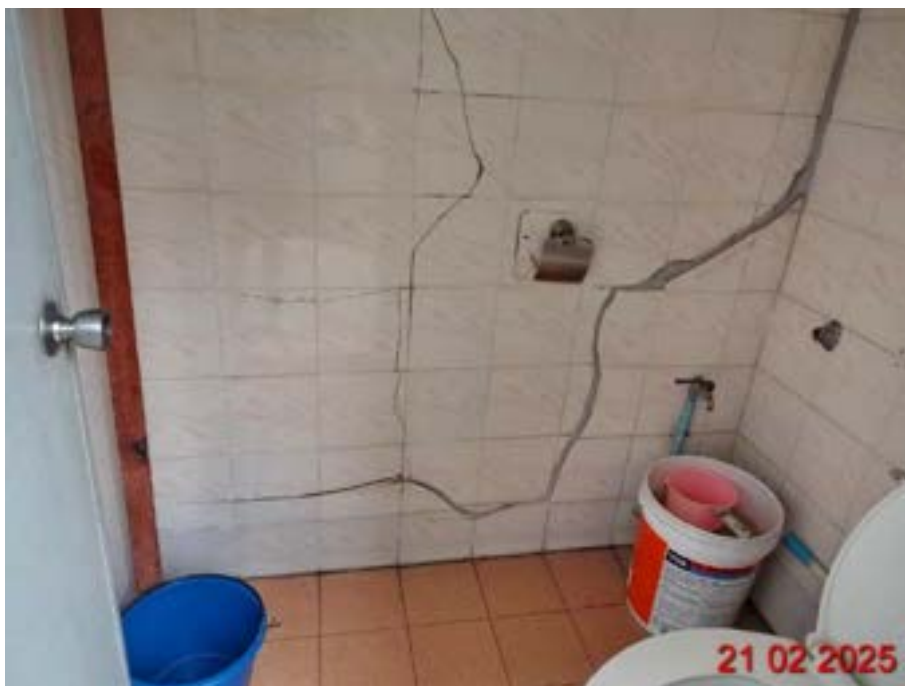
รูปที่ 933-934

รอยแตกร้าวผนังภายในห้องน้ำ
