# บทที่ 1

### 1.1 ความเป็นมาของโครงการ

**1.1.2 ประทานบัตรที่ 12652/15511** ทำเหมือนแร่ดินขาว ของ นาวาอากาศเอกหญิง พัทยา ประเทศรัตน์ (รับโอนประทานบัตรโดยการตกทอดมาจาก นายสรรัตน์ โปติดพันธ์ ตั้งแต่วันที่ 30 กันยายน 2553) ตั้งอยู่ที่ตำบลบ้านสา อำเภอแจ้ห่ม จังหวัดลำปาง มีเนื้อที่ 75-3-57 ไร่ ประทานบัตรมีอายุ 10 ปี นับแต่วันที่ 28 มีนาคม 2545 ถึงวันที่ 27 มีนาคม 2555 (ภาคผนวก ก) ได้รับอนุญาตให้ต่ออายุประทานบัตร 2 ครั้ง คือ

รายงานฉบับนี้เป็นการติดตามและตรวจสอบคุณภาพสิ่งแวดล้อม และผลการปฏิบัติตามมาตรการป้องกันและแก้ไขผลกระทบสิ่งแวดล้อม ประทานบัตรที่ 12652/15511 ทำเหมืองแร่ดินขาว ของ นาวาอากาศเอก หญิง พัทยา ประเทศรัตน์ ตั้งอยู่ที่ ตำบลบ้านสา อำเภอแจ้ห่ม จังหวัดลำปาง ครั้งที่ 2/2568 โดยในส่วนของ มาตรการการติดตามและตรวจสอบคุณภาพสิ่งแวดล้อมมีการดำเนินการในตารางที่ 1-4

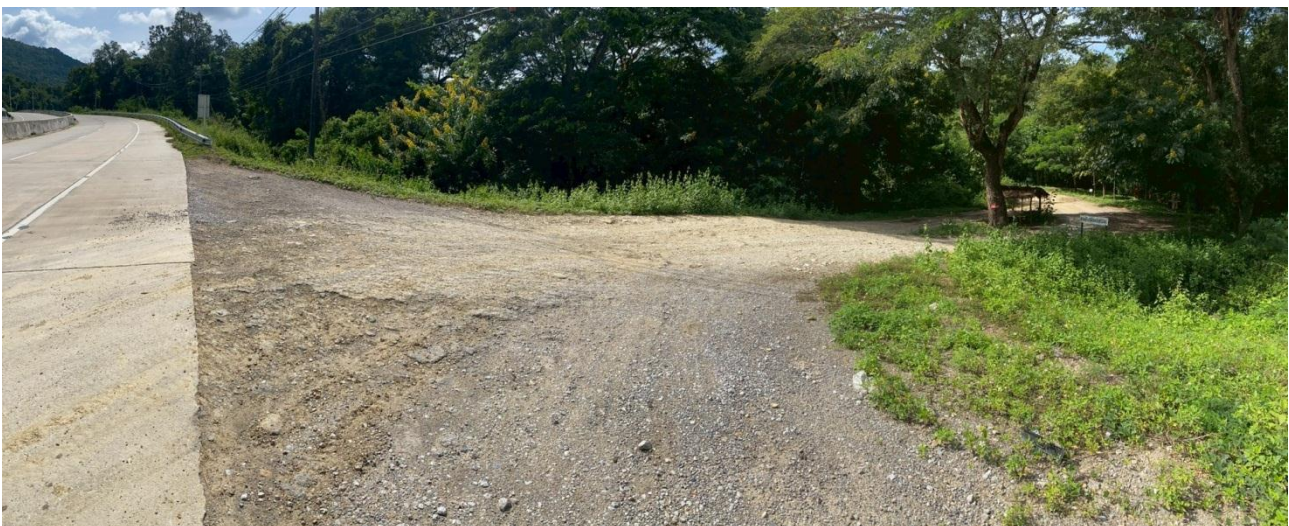
รูปที่ 1-14 : ทางลาดยางเชื่อมต่อทางหลวงจังหวัดหมายเลข 1035 (ลำปาง-แจ้ห่ม)

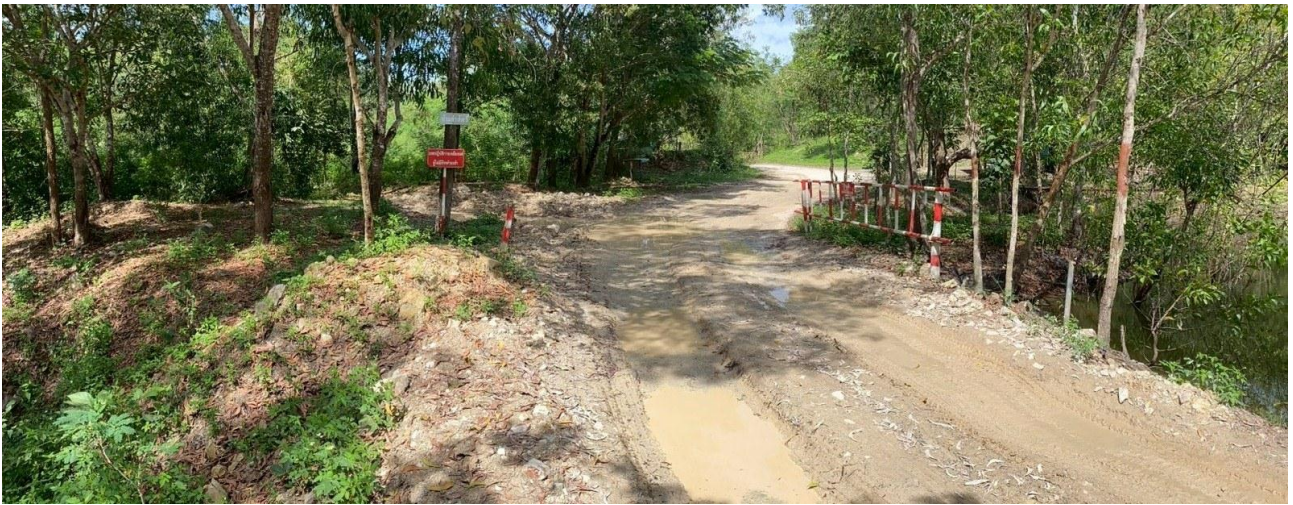
รูปที่ 1-15 : ปากทางเข้าสู่เขตเหมืองแร่

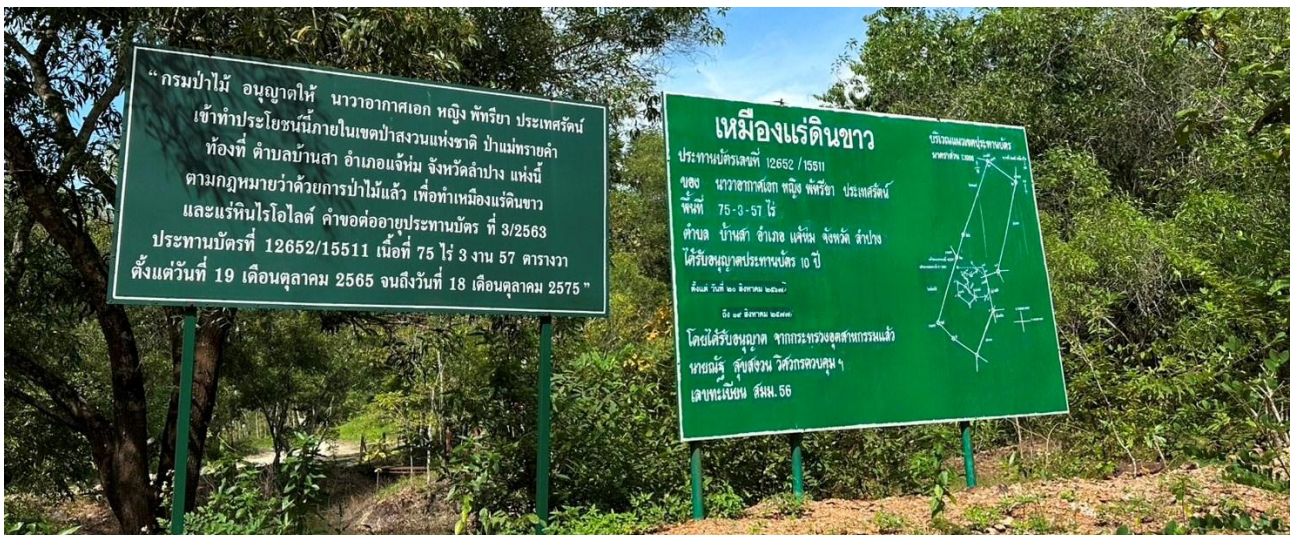
รูปที่ 1-16 : ป้ายบอกรายละเอียดของประทานบัตร

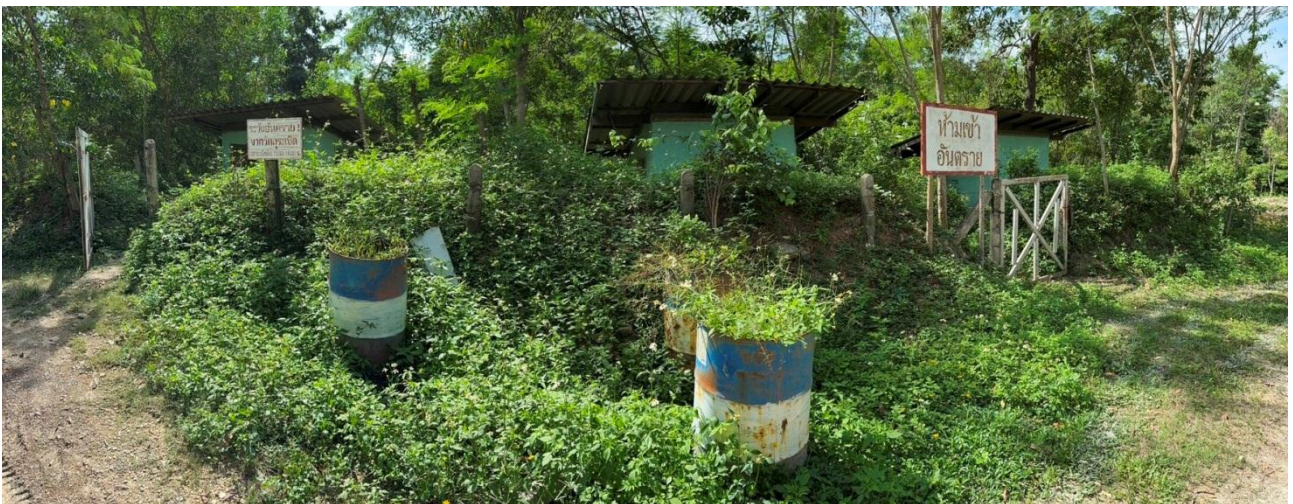
รูปที่ 1-17 : สถานที่เก็บรักษาวัตถุระเบิด

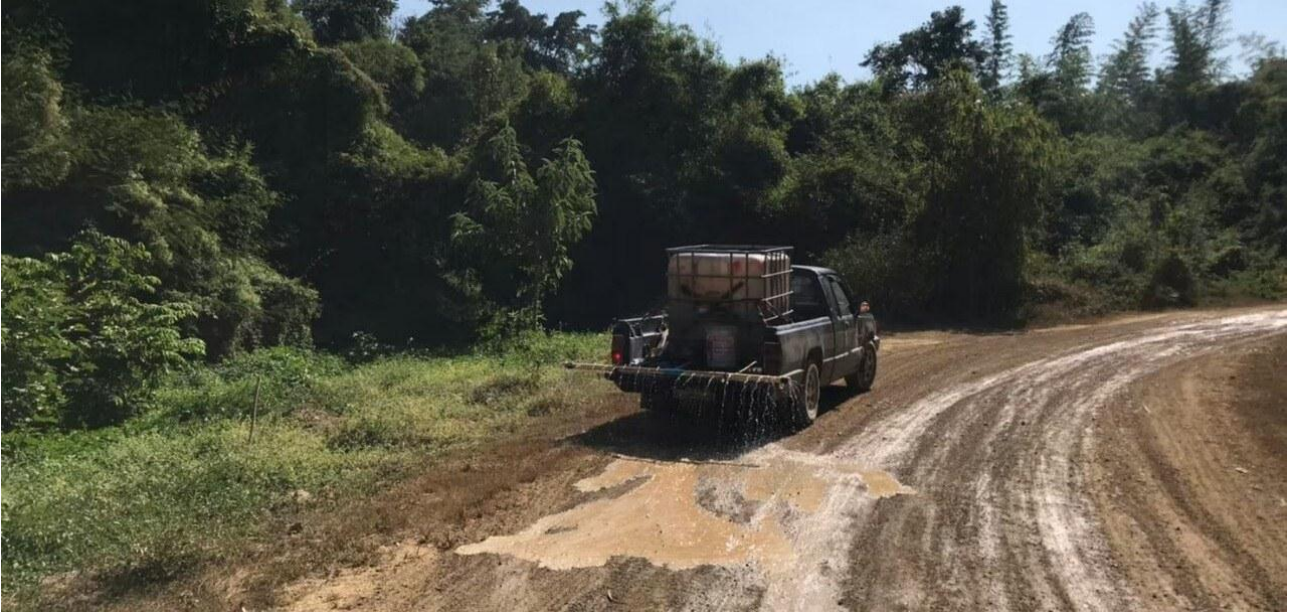
รูปที่ 1-18 : รถบรรทุกพ่นน้ำฉีดราดดับฝุ่นบนถนนในเขตเมืองแร่

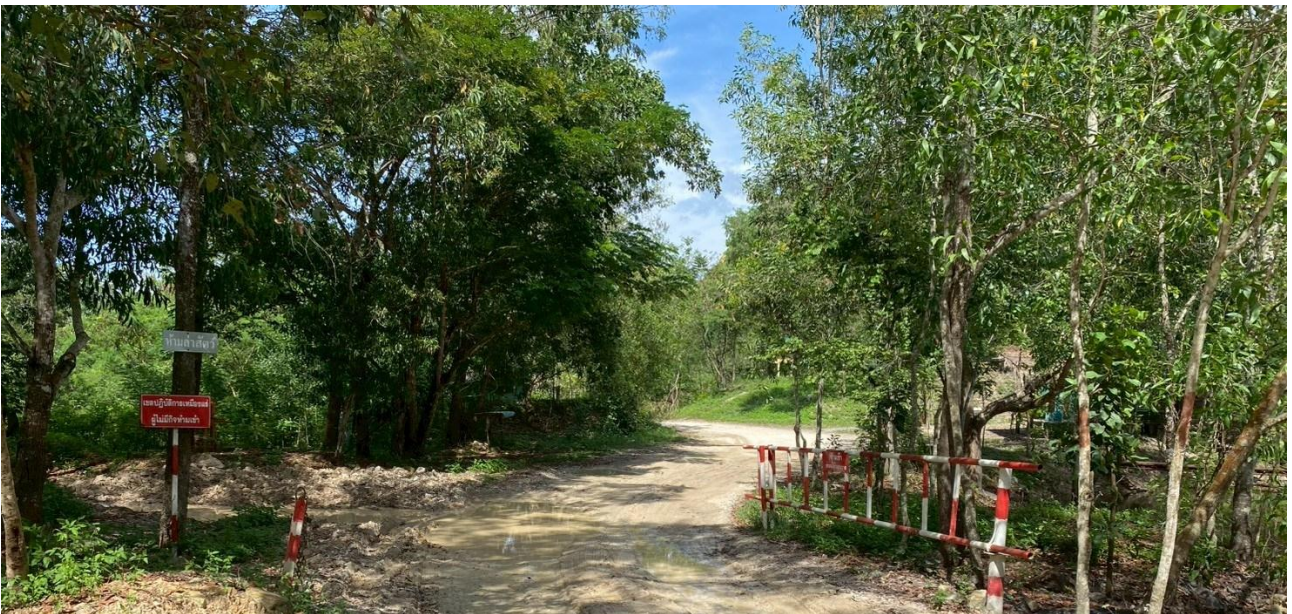
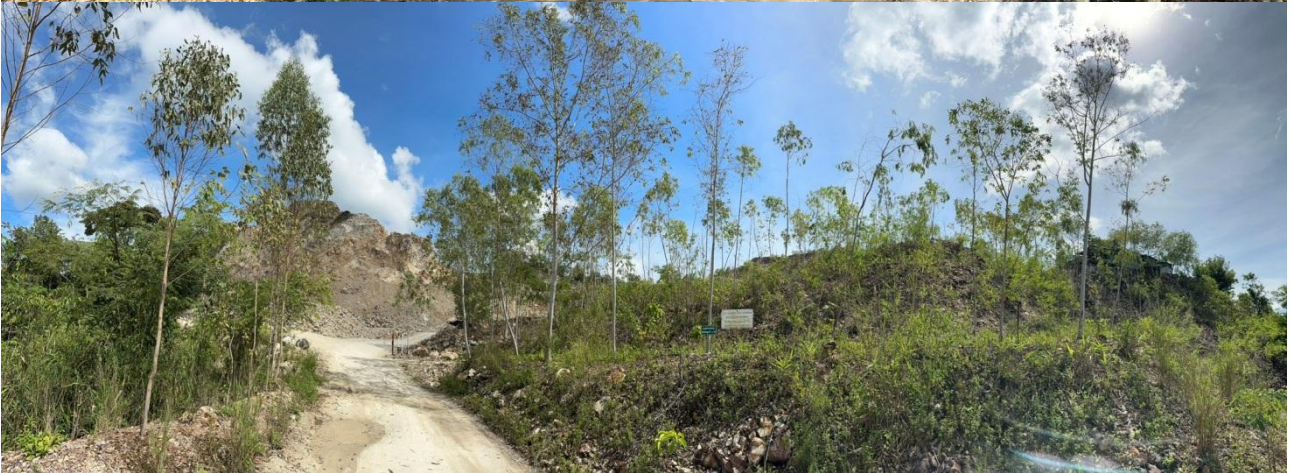
รูปที่ 1-19 : ต้นไม้ในเขตประทานบัตร

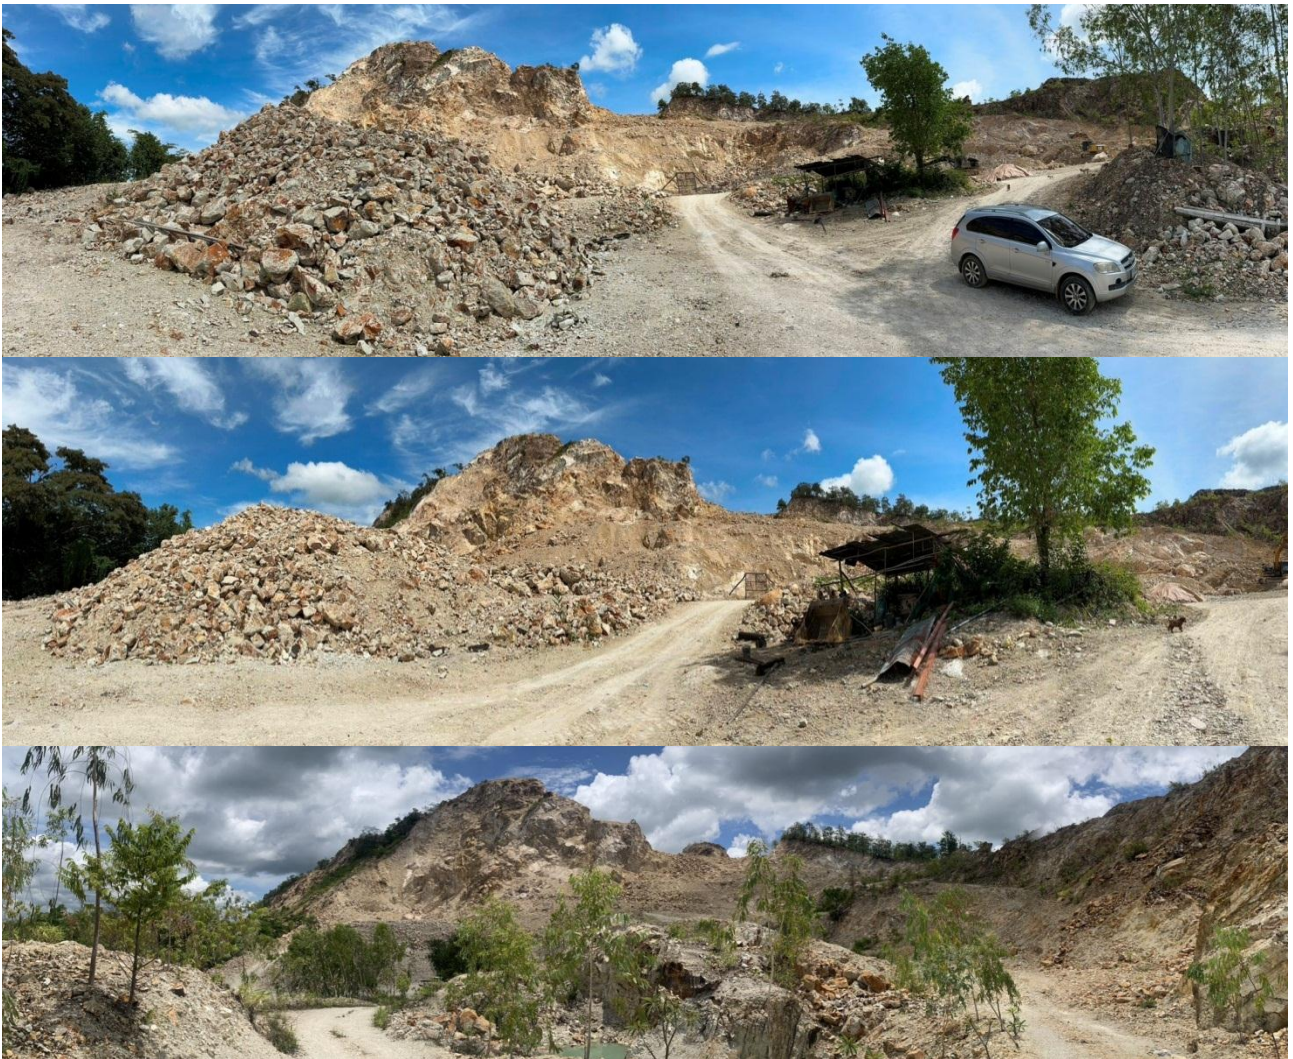
รูปที่ 1-20 : สภาพน้ำเหมือง

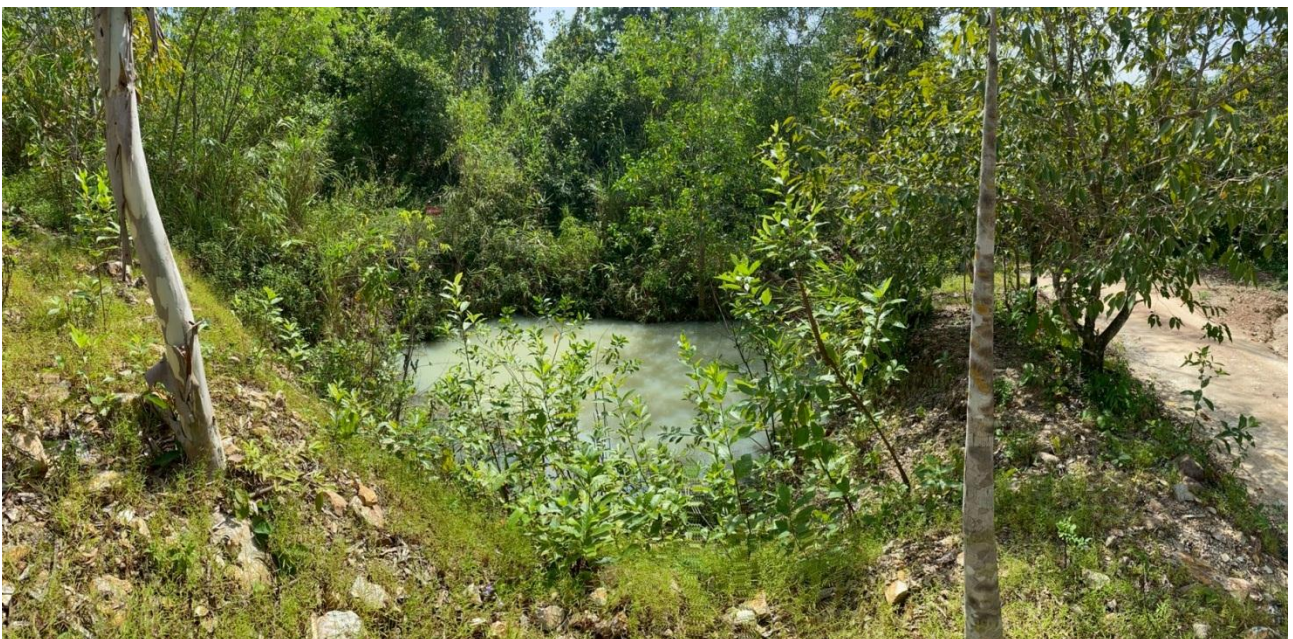
รูปที่ 1-21 : ปอดักตะกอน บ1

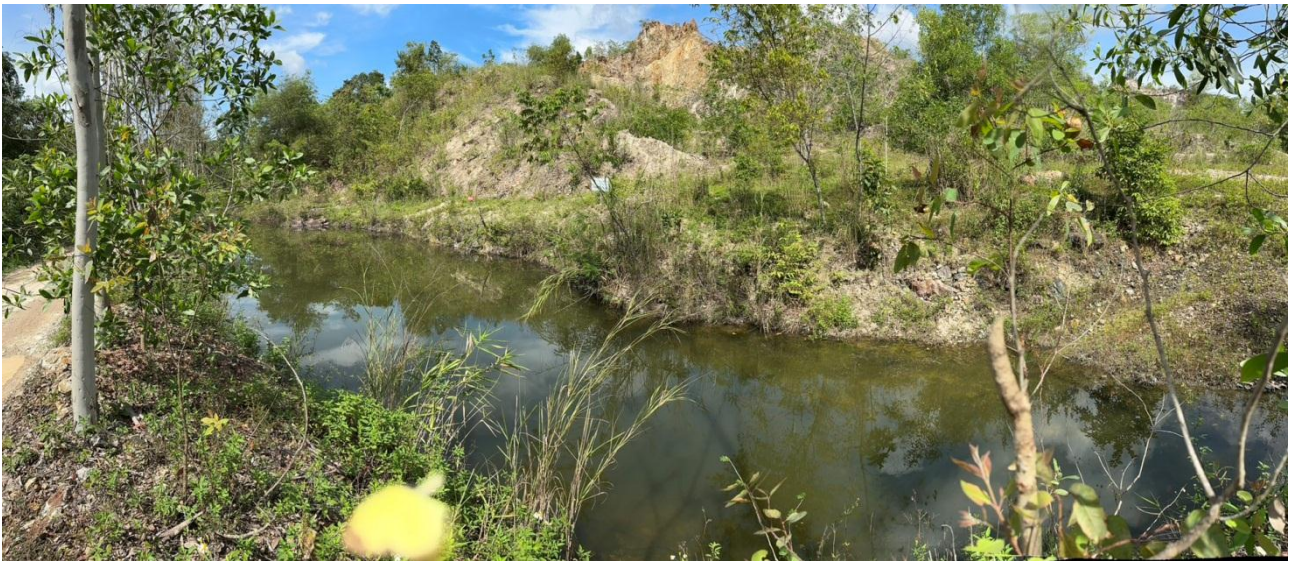
รูปที่ 1-22 : บ่อดักตะกอน บ2

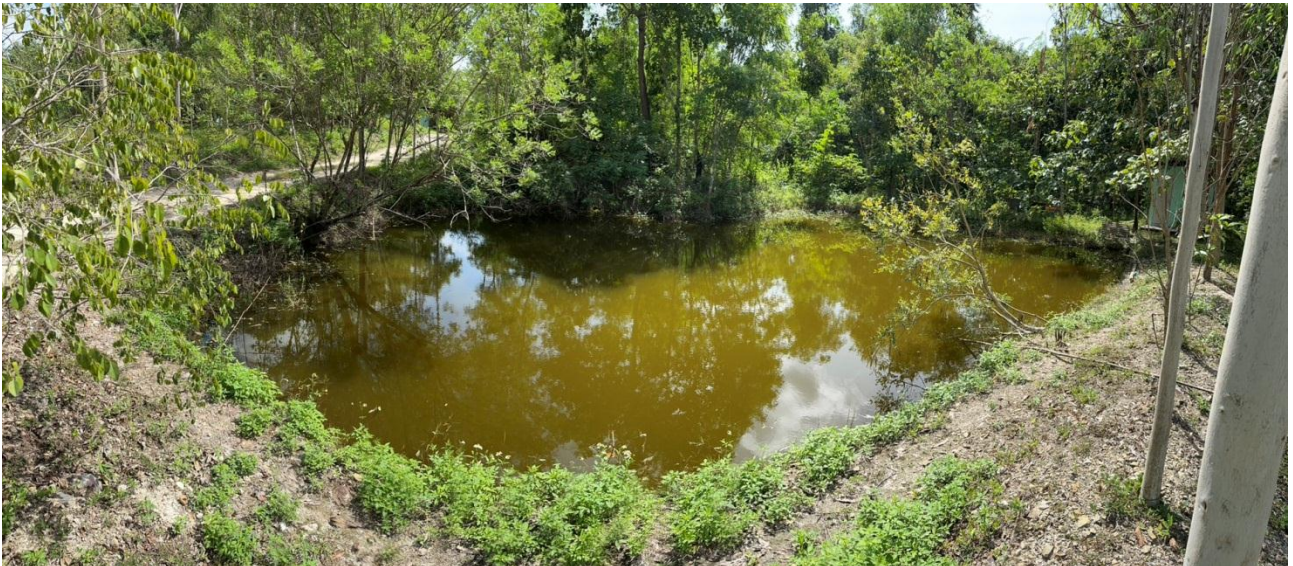
รูปที่ 1-23 : บ่อดักตะกอน บ3

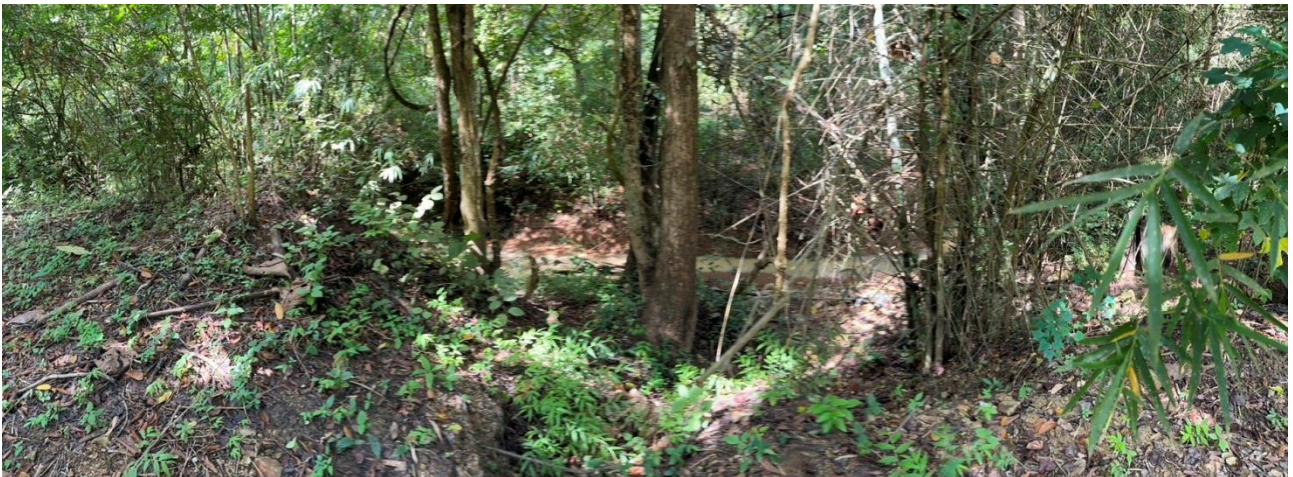
รูปที่ 1-24 : ห้วยหลวง สภาพแห้งไม่มีน้ำ

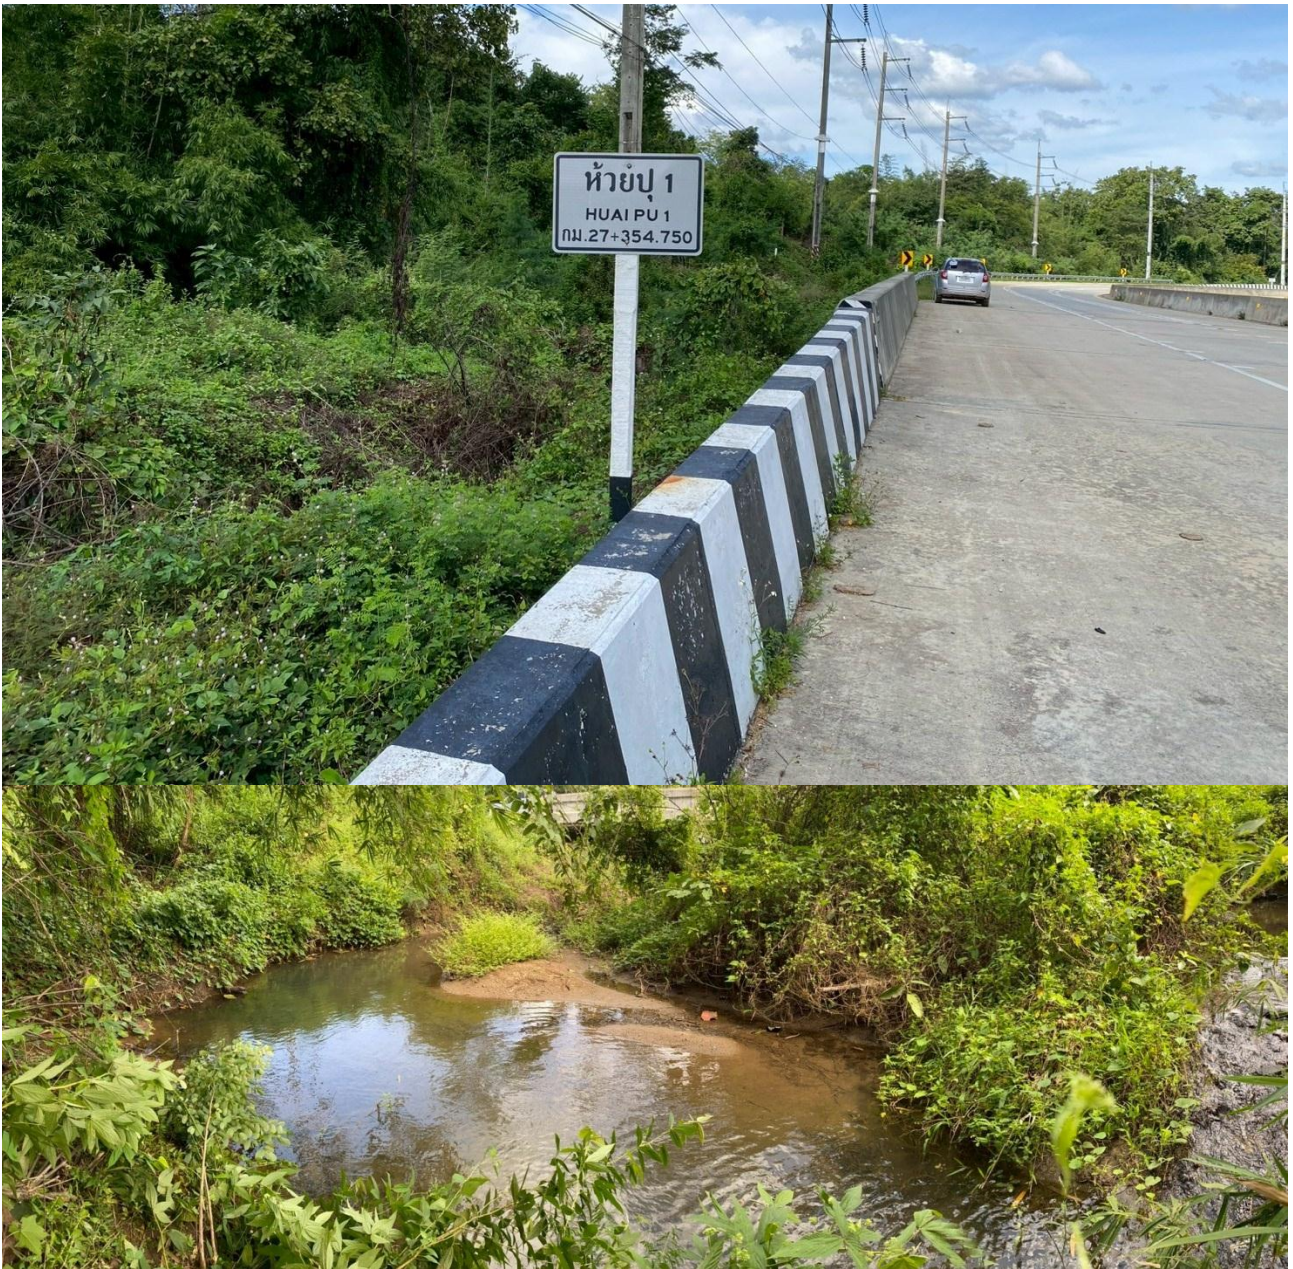
รูปที่ 1-25 : ห้วยปู
