การปฏิบัติตามมาตรการป้องกันและแก้ไขผลกระทบสิ่งแวดล้อม

ตารางที่ 3 -1 แสดงมาตรการป้องกันและแก้ไขผลกระทบสิ่งแวดล้อมและมาตรการติดตามตรวจสอบผลกระทบสิ่งแวดล้อม

โครงการ แอสคอตท์ เอ็มบาสซี สาทร ของบริษัท เอเอ็มเอช สาทร จำกัด ระยะดำเนินการ ช่วงเดือน กรกฎาคม 2568 ถึง เดือน ธันวาคม 2568

รายงานผลการปฏิบัติตามมาตรการป้องกันและแก้ไขผลกระทบสิ่งแวดล้อมและมาตรการติดตามตรวจสอบคุณภาพสิ่งแวดล้อม

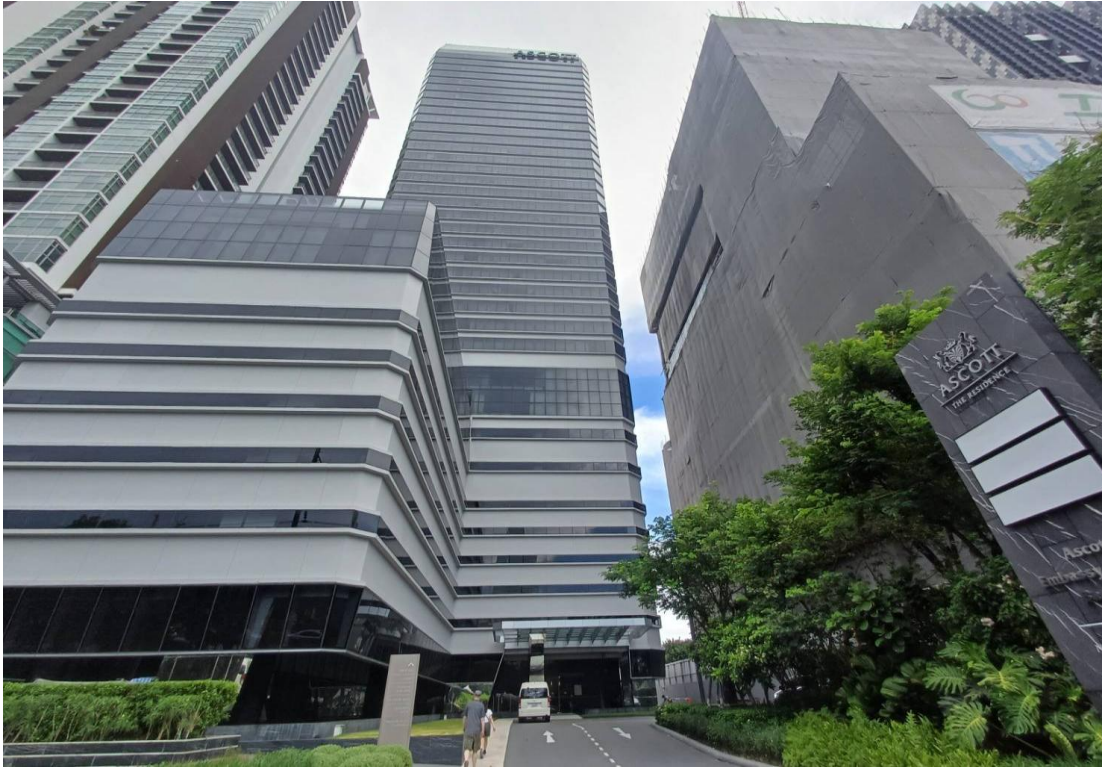
รูปที่ 1 แสดงอาคาร ณ ปัจจุบัน

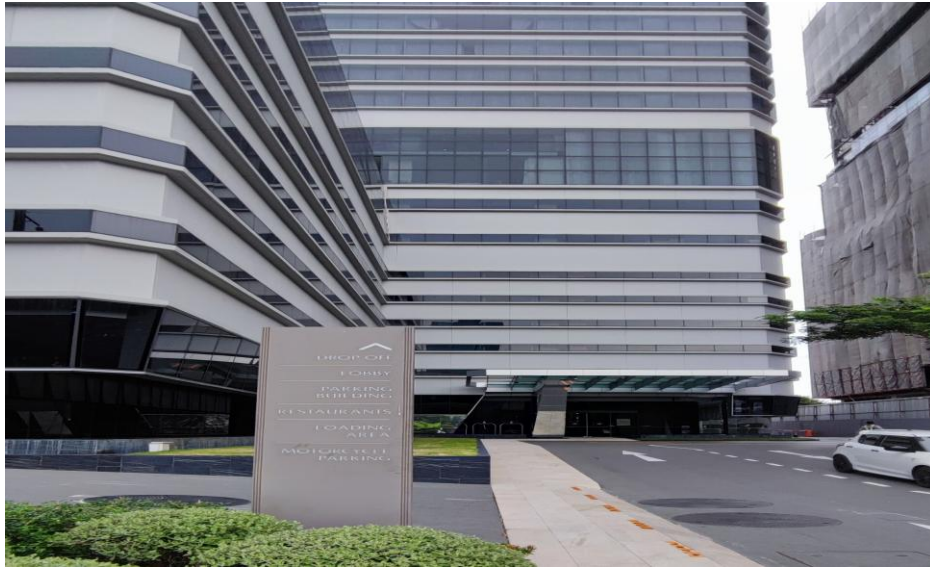
รูปที่ 2 แสดงทางเข้า-ออกโครงการ

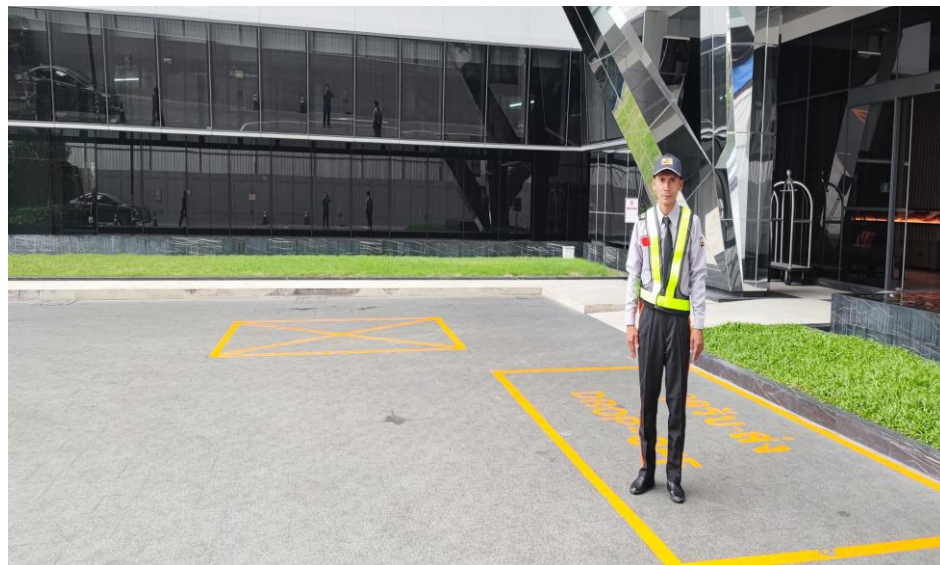
รูปที่ 3 แสดงเจ้าหน้าที่อำนวยความสะดวก ประจำพื้นที่บริเวณที่จอดรถ

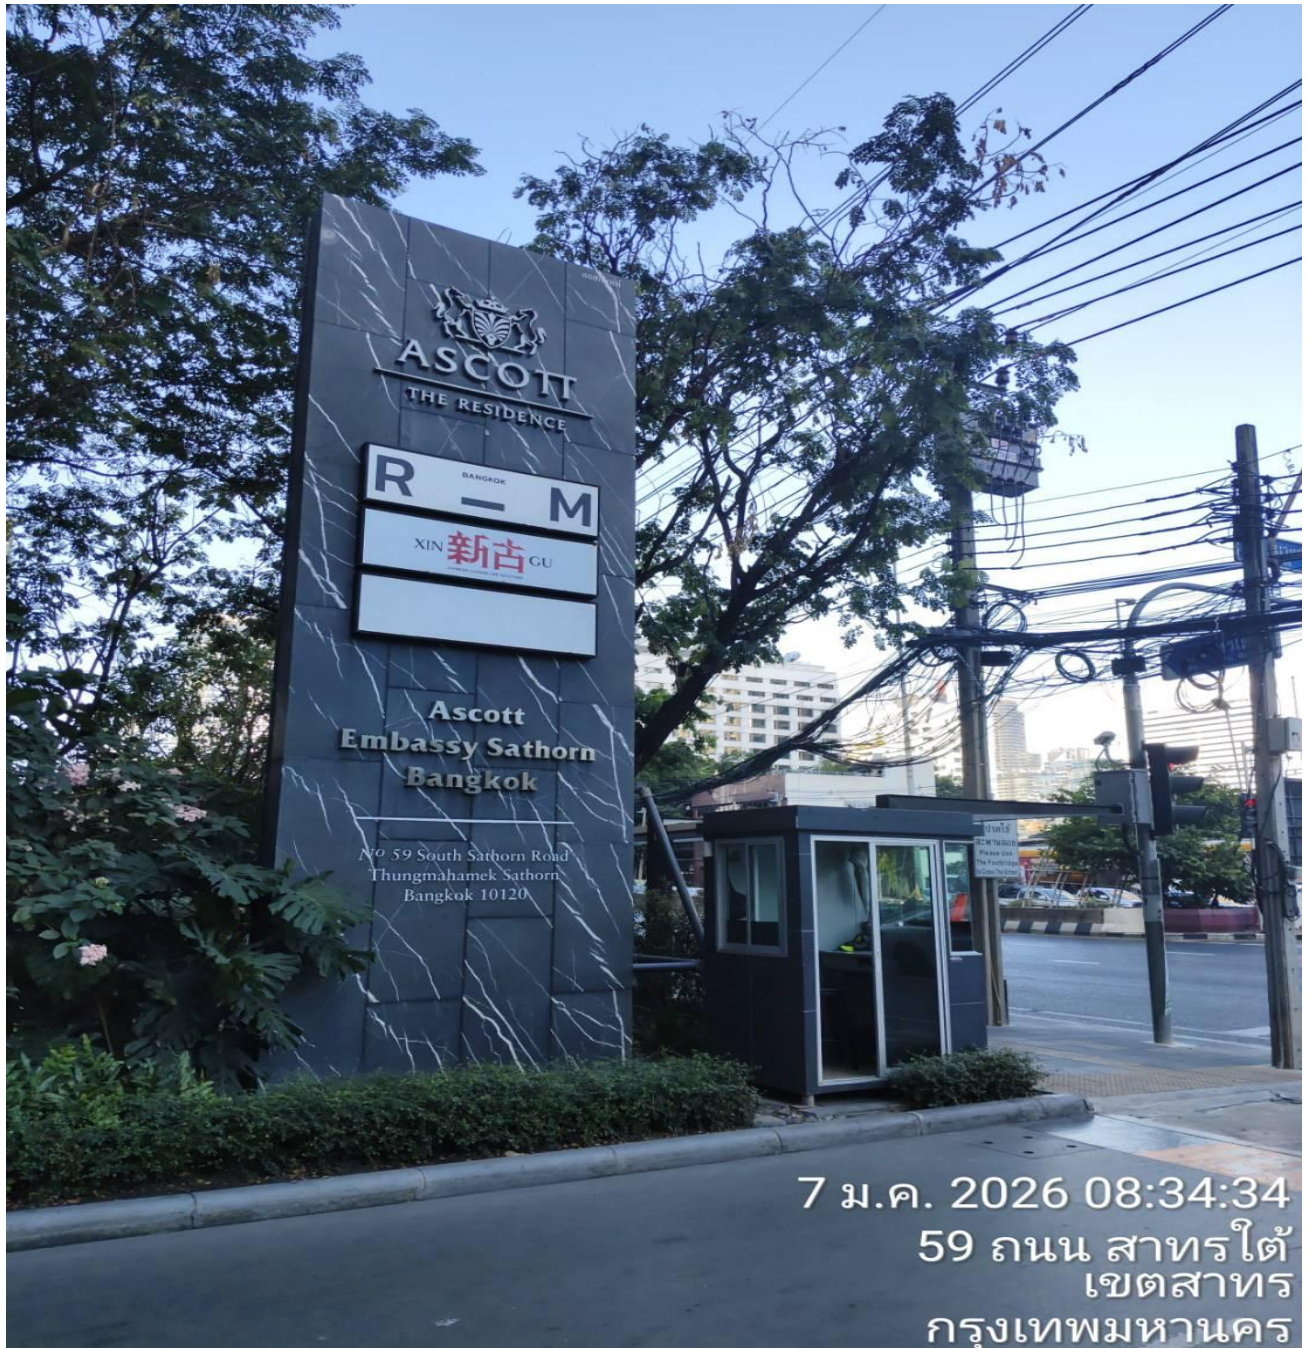
รูปที่ 4 แสดงป้ายชื่อโครงการชัดเจน

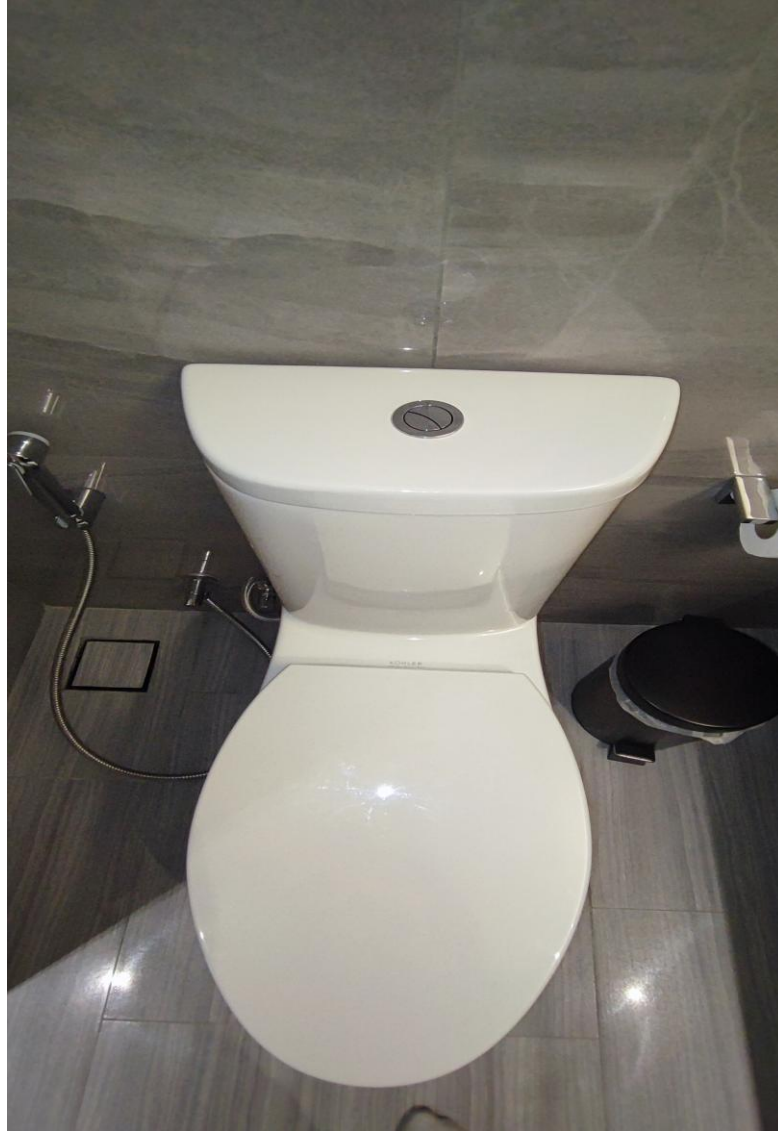
รูปที่ 5 แสดงสุขภัณฑ์ประหยัดน้ำของโครงการ

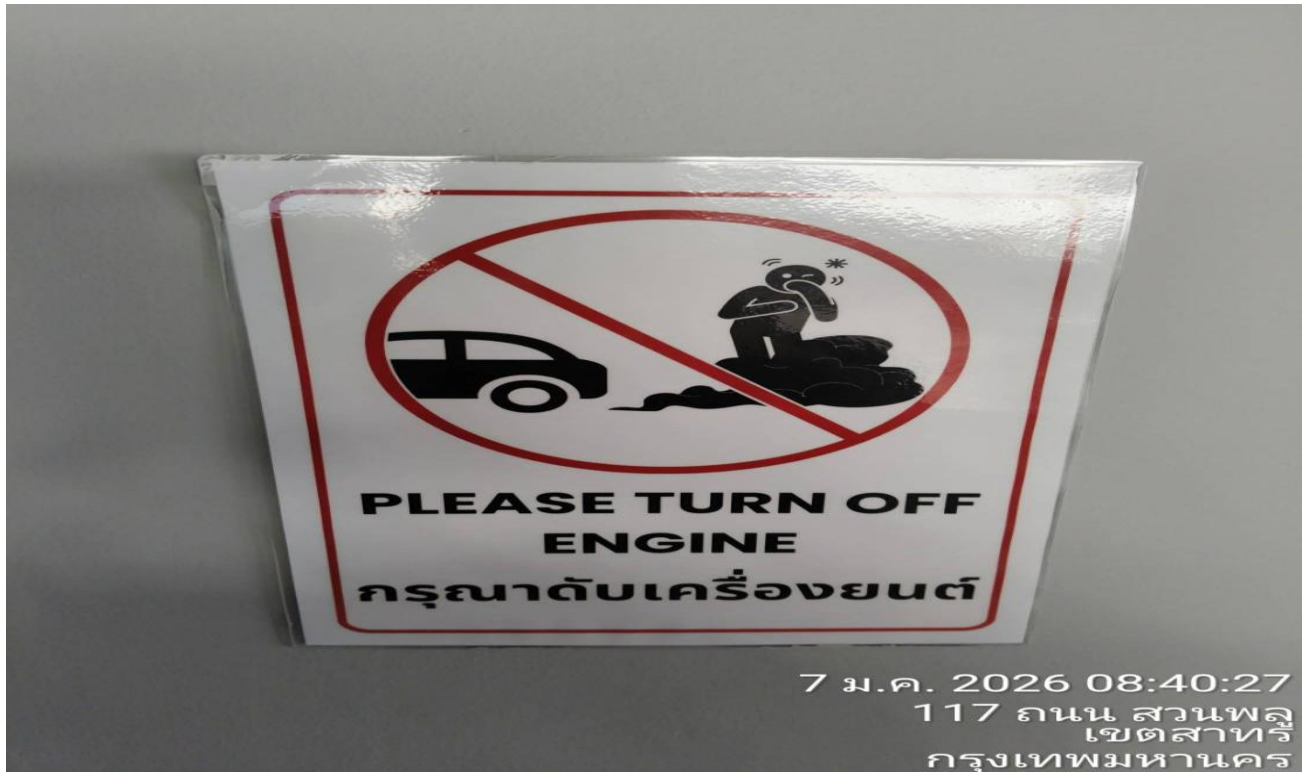
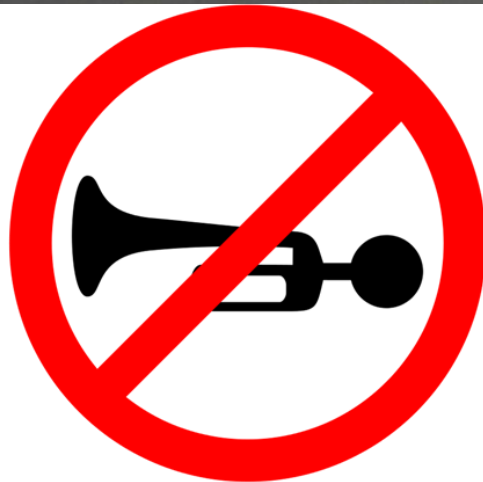
รูปที่ 6 ป้ายห้ามติดเครื่องยนต์ทิ้งไว้ภายในบริเวณพื้นที่จอดรถโครงการ

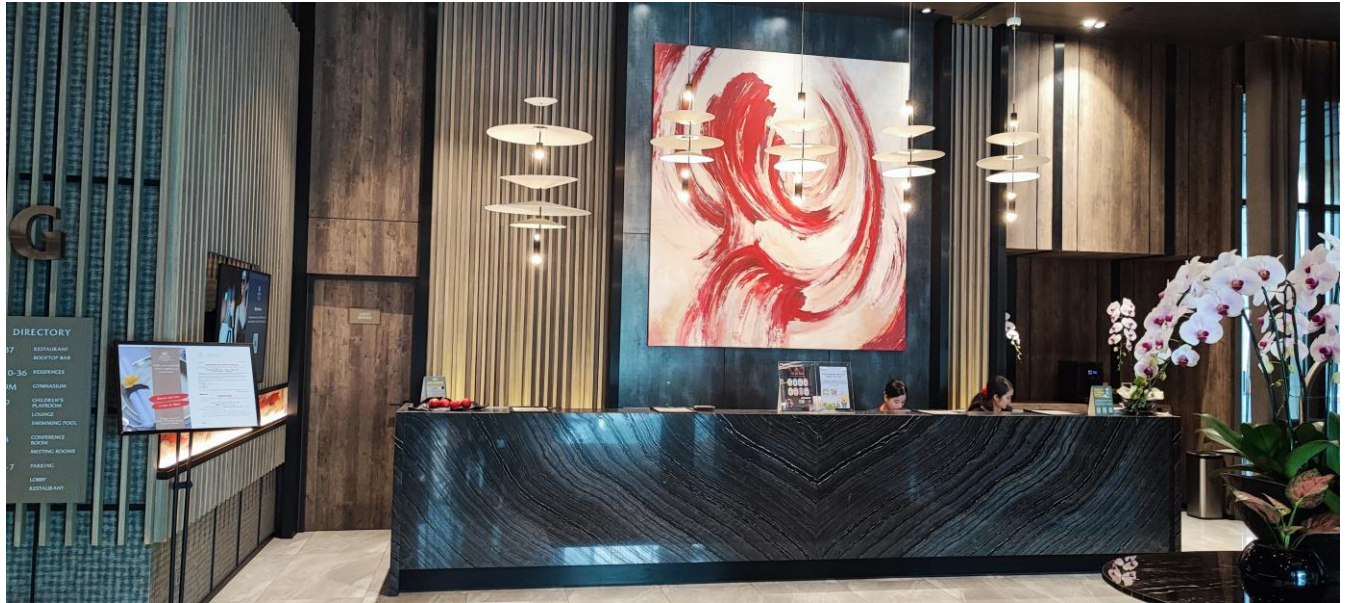
รูปที่ 7 พนักงานต้อนรับภายในบริเวณพื้นที่โครงการ

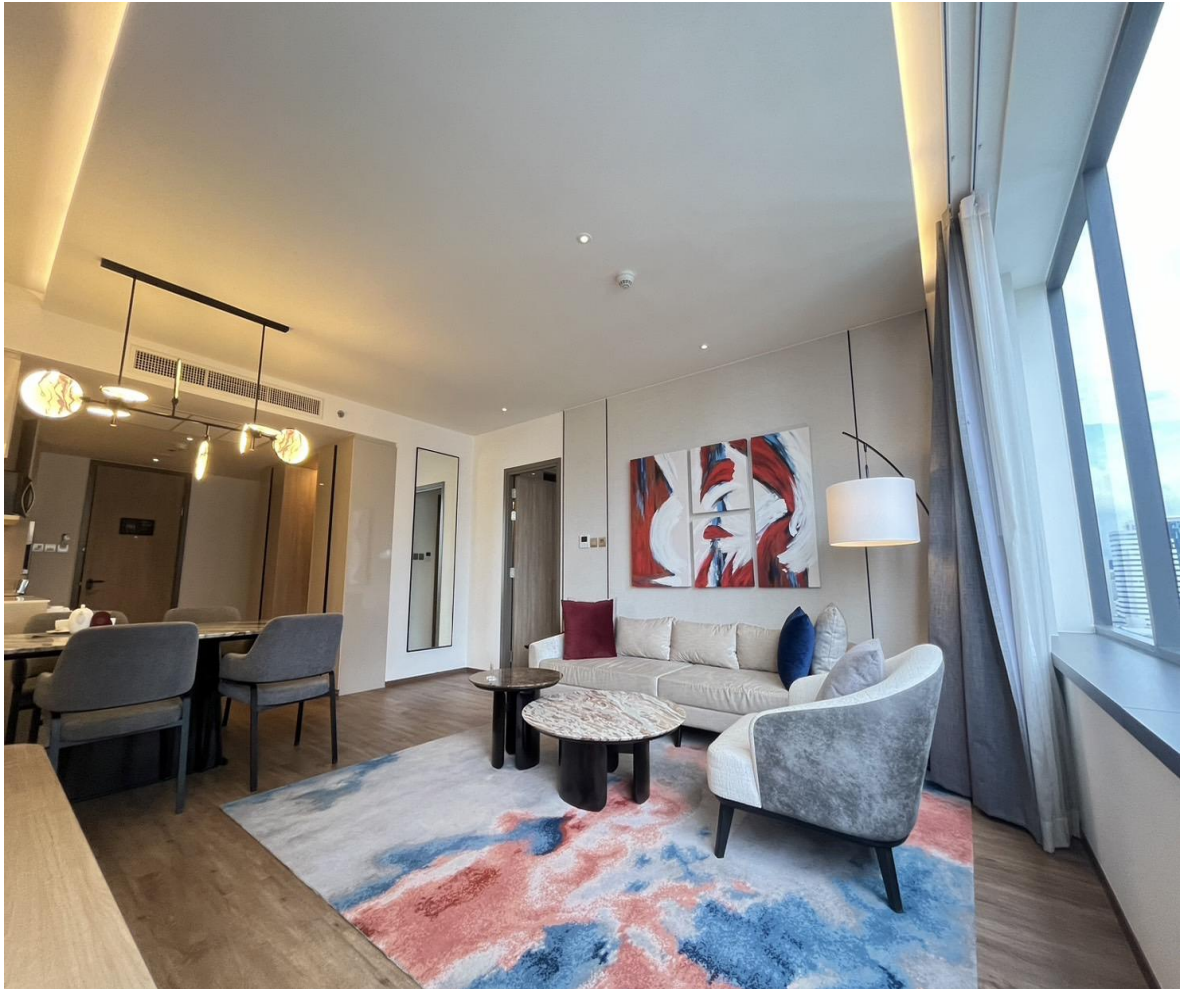
รูปที่ 8 แสดงห้องพักโครงการ และผังแสดงทางหนีไฟที่ประตูห้องของโครงการ

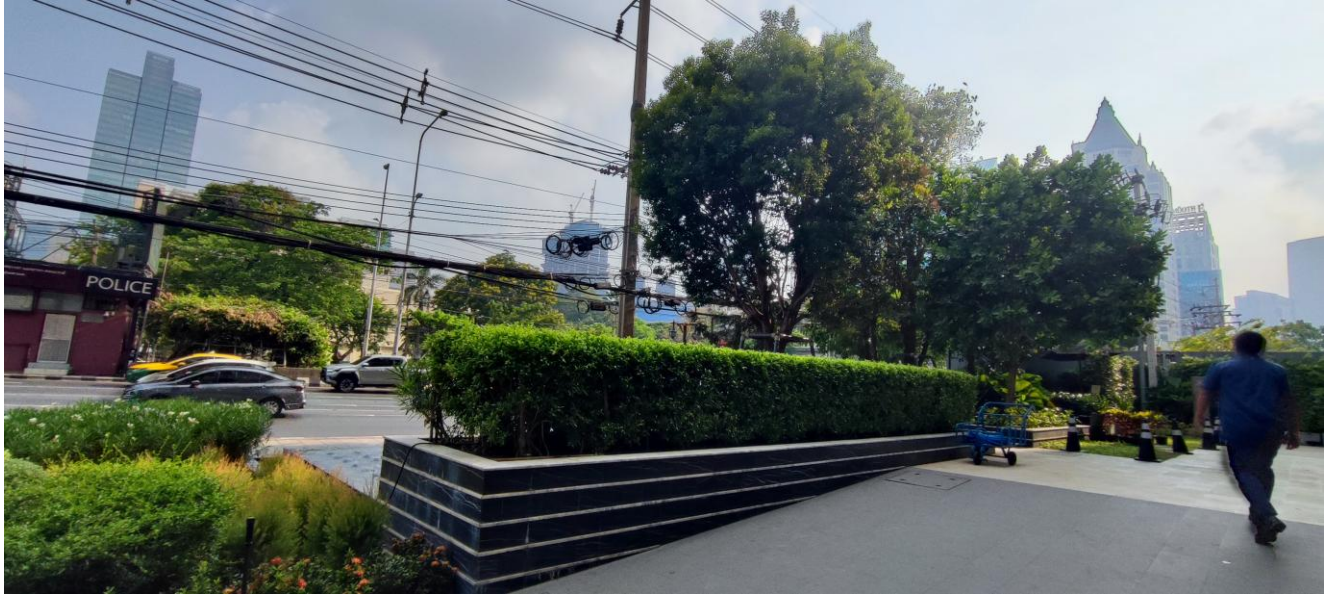
รูปที่ 9 แสดงต้นไม้ของโครงการ

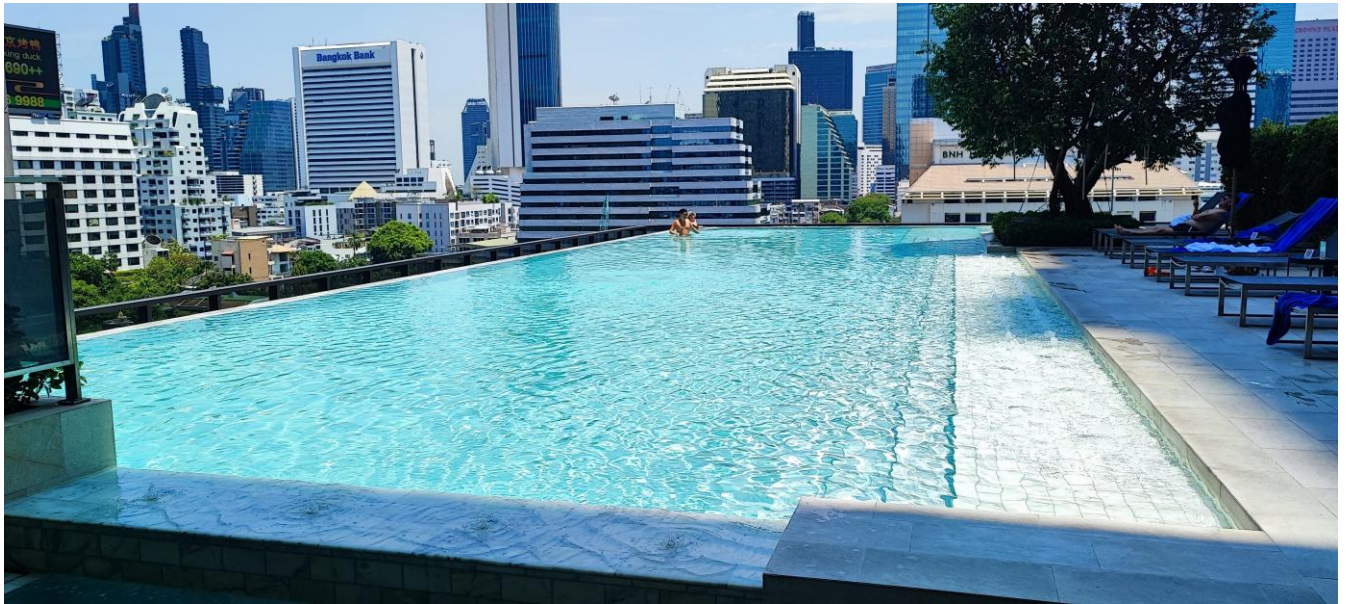
รูปที่ 10 แสดงต้นไม้ชั้นสระว่ายน้ำของโครงการ

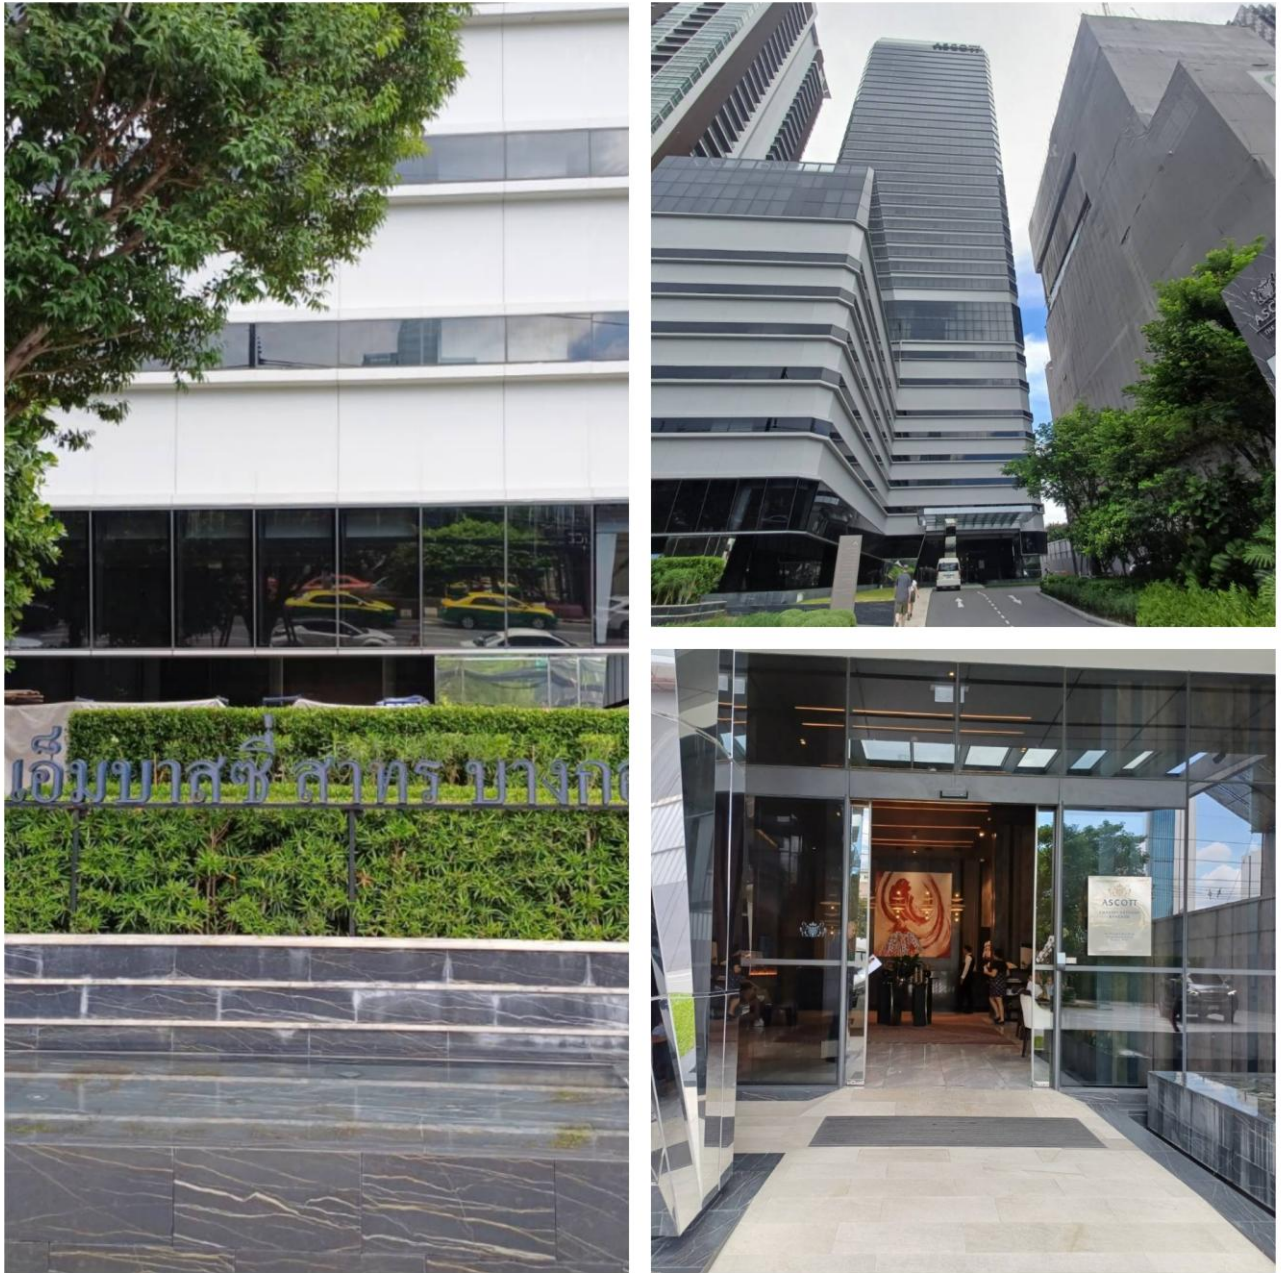
รูปที่ 10 แสดงด้านหน้าของโครงการ

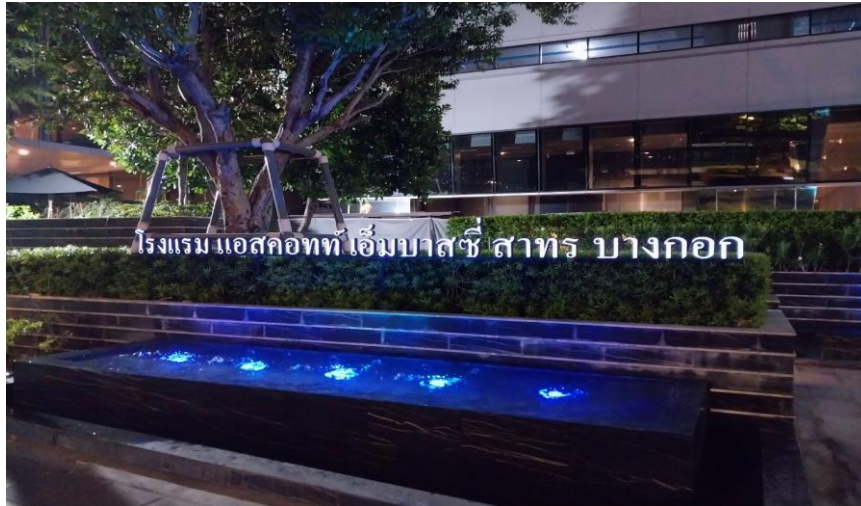
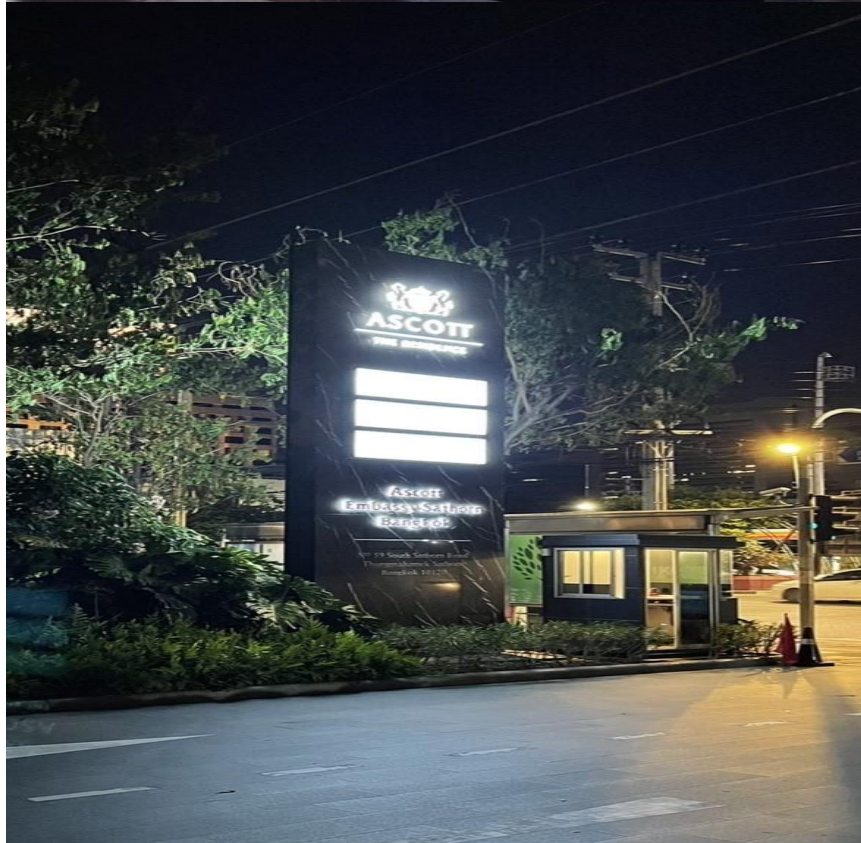
รูปที่ 12 แสดงแสงสว่าง-สวน-ป้ายโครงการ
