โครงการลาซาล พาร์ค คอนโดมิเนียม ของบริษัท แชนด์ แอนด์ สโตน จำกัด (ปัจจุบันมอบอำนาจการบริหารจัดการให้แก่นิติบุคคลอาคารชุดเรียบร้อยแล้ว) ตั้งอยู่เลขที่ 8 ซอยลาซาล 10 เขตบางนา แขวงบางนาใต้ กรุงเทพมหานคร 10260 บนพื้นที่ 8 ไร่ 1 งาน ประกอบด้วยอาคารชุดพักอาศัยประเภทคอนกรีตเสริมเหล็กสูง 8 ชั้น จำนวน 2 อาคาร (อาคาร C และอาคาร D) มีจำนวนห้องพักอาศัยรวมทั้งสิ้น 354 ห้อง โดยการบริหารงานปัจจุบันได้ดำเนินการแยกการบริหารเป็น 2 นิติบุคคลอาคารชุด คือ นิติบุคคลอาคารชุด ลาซาล พาร์ค คอนโดมิเนียม อาคาร ซี และนิติบุคคลอาคารชุด ลาซาล พาร์ค คอนโดมิเนียม อาคาร ดี

รายงานผลการปฏิบัติตามมาตรการป้องกันและแก้ไขผลกระทบสิ่งแวดล้อม และมาตรการติดตามตรวจสอบผลกระทบสิ่งแวดล้อม  
โครงการอาคาร พาร์ค คอนโดมิเนียม อาคาร ดี (ระยะดำเนินการ) ระหว่างเดือนกรกฎาคม – ธันวาคม พ.ศ. 2568  
นิติบุคคลอาคารชุด อาคาร พาร์ค คอนโดมิเนียม อาคาร ดี

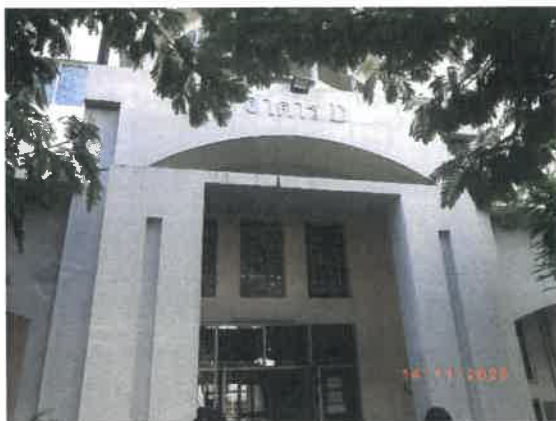
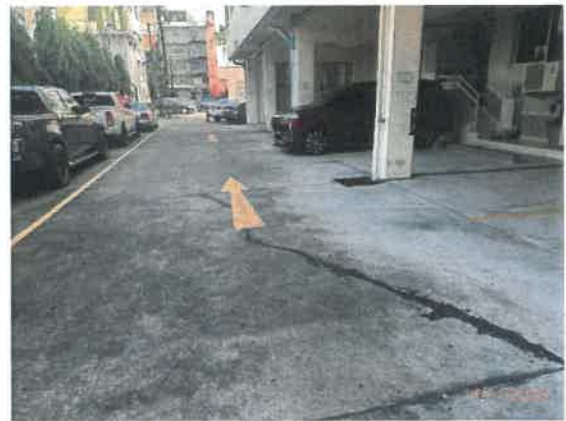
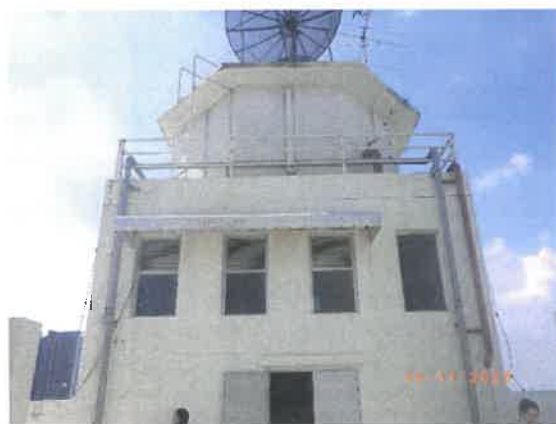
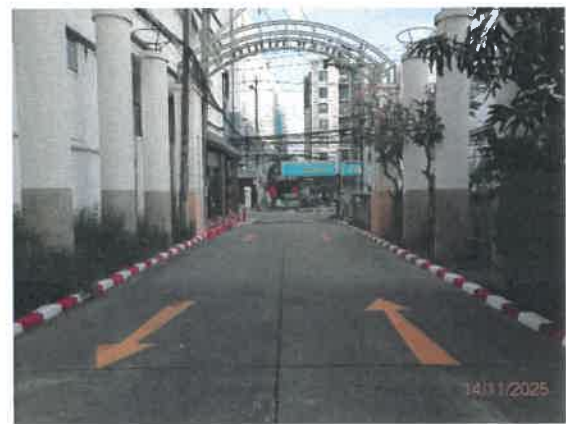
รูปที่ 1-2 สภาพปัจจุบัน

โครงการลาซาล พาร์ค คอนโดมิเนียม เป็นอาคารชุดพักอาศัย ขนาดความสูง 8 ชั้น จำนวน 2 อาคาร (อาคาร C และอาคาร D) มีห้องชุดพักอาศัยทั้งหมดจำนวน 354 ห้อง ปัจจุบันมีการแยกการบริหารจัดการเป็น 2 นิติบุคคลอาคารชุด คือ นิติบุคคลอาคารชุด ลาซาล พาร์ค อาคาร ซี และ นิติบุคคลอาคารชุด ลาซาล พาร์ค คอนโดมิเนียม อาคาร ดี โดยข้อมูลในรายงานฉบับนี้เป็นข้อมูลที่อยู่ภายใต้การกำกับดูแลของนิติบุคคลอาคารชุด ลาซาล พาร์ค คอนโดมิเนียม อาคาร ดี เท่านั้น ซึ่งปัจจุบันมีห้องชุดที่อยู่ในการดูแลทั้งหมด 198 ห้อง รวมไปถึงมีระบบสาธารณูปโภค-สาธารณูปการ ระบบอำนวยความสะดวก ระบบความปลอดภัย และการใช้ประโยชน์พื้นที่เป็นไปตามที่ได้เสนอไว้ในรายงานวิเคราะห์ผลกระทบสิ่งแวดล้อมเป็นส่วนใหญ่

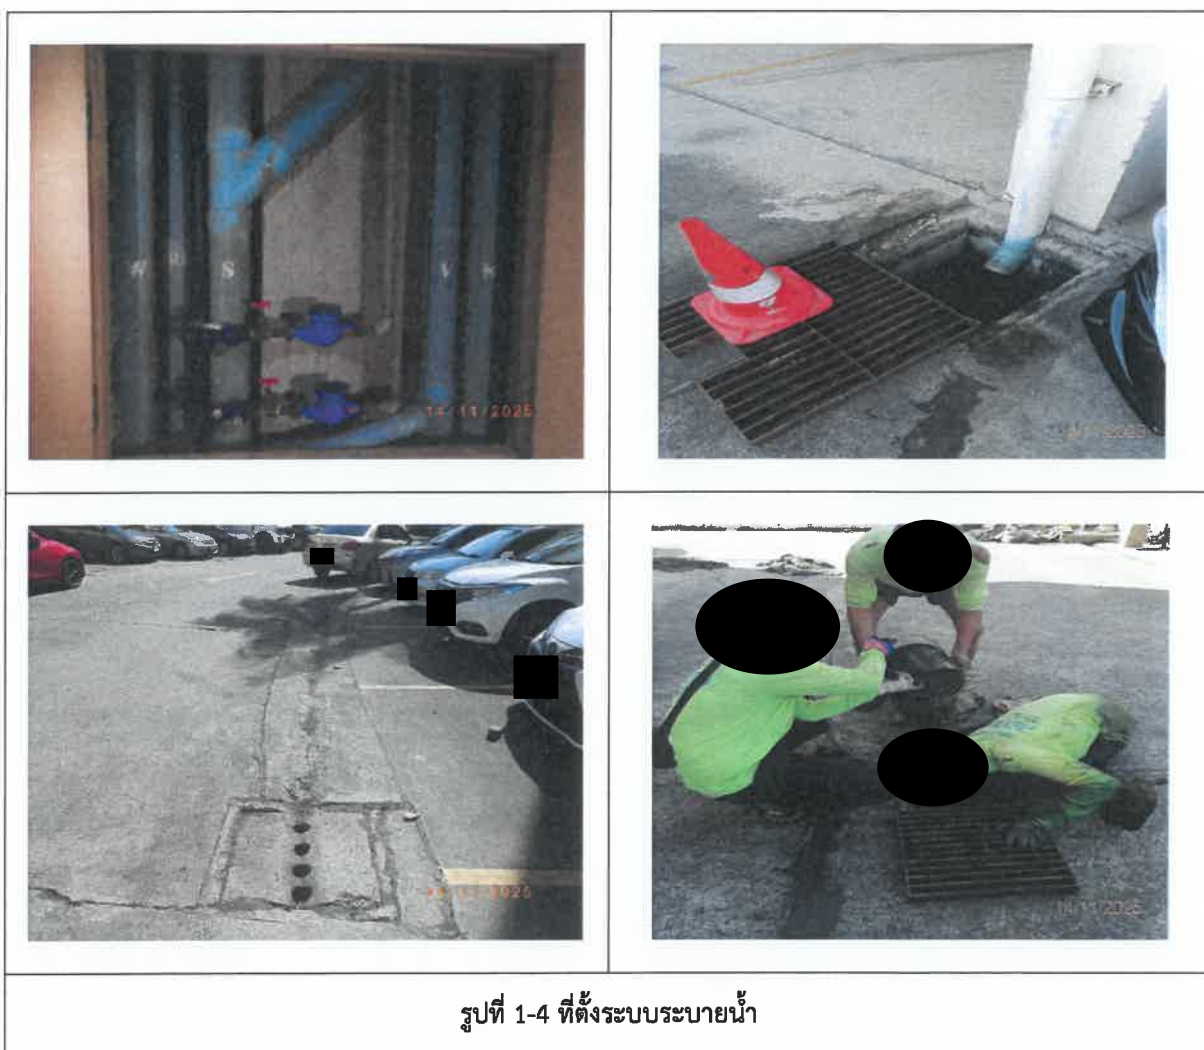
รูปที่ 1-4 ที่ตั้งระบบระบายน้ำ

ตามมาตรการป้องกันและแก้ไขผลกระทบสิ่งแวดล้อม โครงการลาซาล พาร์ค คอนโดมิเนียม อาคาร ดี (ระยะดำเนินการ) กำหนดให้โครงการต้องมีระบบระบายน้ำ และบ่อหน่วงน้ำอันประกอบไปด้วยรางระบายน้ำ บ่อพักน้ำ บ่อเก็บน้ำฝนขนาด 420 ลบ.ม. และบ่อสูบน้ำ ซึ่งจากการสำรวจเบื้องต้นในขอบเขตของอาคาร D พบว่า มีระบบระบายน้ำส่วนใหญ่ได้รับการจัดสร้าง เว้นแต่ บ่อเก็บน้ำฝนขนาด 420 ลบ.ม. และบ่อสูบน้ำ โครงการมีระบบรวบรวมน้ำเสียภายในอาคารโดยมีท่อรวบรวมน้ำเสียที่เกิดขึ้นจากกิจกรรมการใช้น้ำต่างๆ ได้แก่ ท่อรวบรวมน้ำเสียที่ผ่านการชำระโสถสุม (S) ท่อรวบรวมน้ำเสียจากห้องน้ำ และอ่างล้างหน้า (W) ท่อรวบรวมน้ำเสียจากส่วนห้องครัว (K) เพื่อนำน้ำเข้าสู่ระบบบำบัดน้ำเสีย และระบบรวบรวมน้ำเสียภายนอกอาคาร คือน้ำเสียที่ผ่านการบำบัดจากระบบบำบัดน้ำเสียจะระบายระบบบำบัดน้ำเสียก่อนระบายออกสู่ท่อระบายน้ำสาธารณะภายนอกโครงการ ในส่วนของการระบายน้ำฝนของแต่ละอาคารประกอบด้วย หัวรับน้ำฝนจากชั้นดาดฟ้า (RD) ซึ่งจะรองรับน้ำฝนลงสู่ท่อรวบรวมน้ำฝนแนวตั้งของอาคาร ไหลลงสู่บ่อพัก (Manhole) ภายนอกอาคารเพื่อรวบรวมน้ำฝนโดยอาศัยระบบ Gravity จากนั้นน้ำจากระบบท่อระบายน้ำจะไหลออกนอกโครงการ

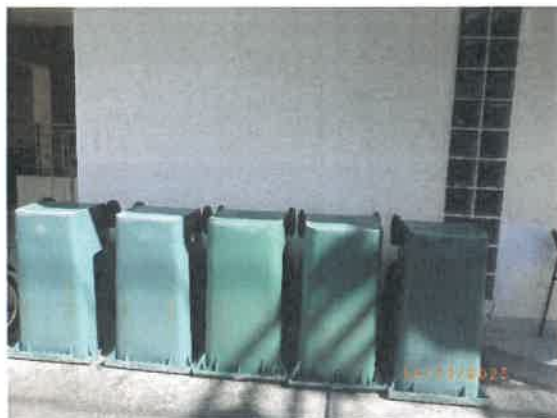
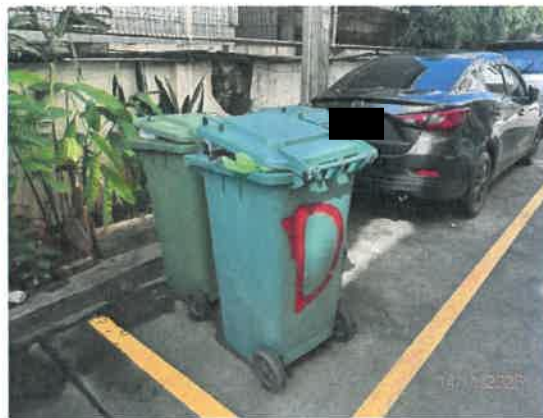
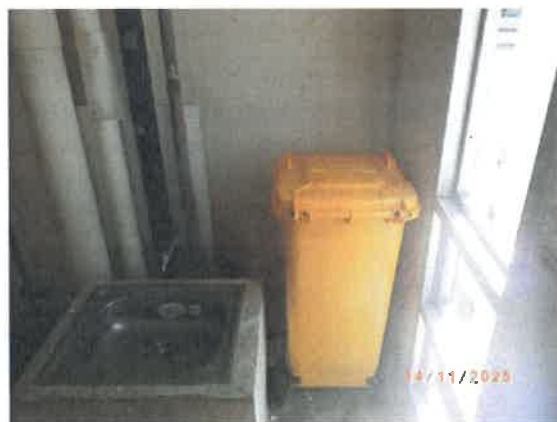
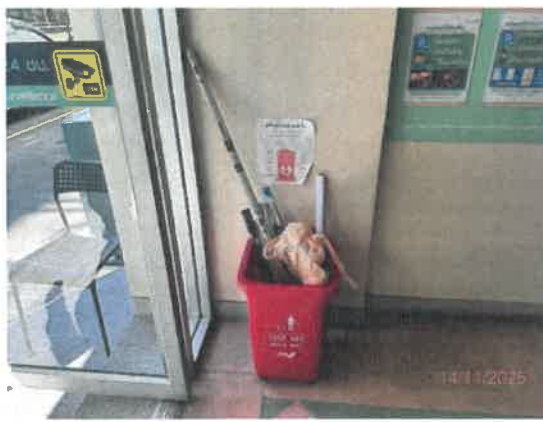
รูปที่ 1-5 ห้องพักมูลฝอยประจำชั้น

ตามมาตรการป้องกันและแก้ไขผลกระทบสิ่งแวดล้อม โครงการลาซาล พาร์ค คอนโดมิเนียม อาคาร ดี (ระยะดำเนินการ) กำหนดให้โครงการต้องมีการจัดการขยะมูลฝอยใน 2 ลักษณะ คือ การจัดให้มีห้องพักมูลฝอยประจำชั้น และการจัดให้มีห้องพักมูลฝอยรวม โดยทั้ง 2 ลักษณะจะต้องมีภาชนะรองรับมูลฝอยอยู่ 3 ประเภท ได้แก่ ขยะที่ย่อยสลายได้ ขยะที่นำกลับมาใช้ใหม่ได้ และขยะอันตราย ซึ่งในปัจจุบันโครงการจัดให้แต่ละชั้นพักอาศัยชั้นที่ 1-8 มีห้องพักขยะประจำชั้นอยู่ใกล้กับโถงลิฟท์โดยภายในห้องพักมูลฝอยประจำชั้น มีถังรองรับขยะมูลฝอย จำนวน 1 ถัง คือ ถังขยะย่อยสลายได้ สำหรับขยะรีไซเคิลลูกบ้านมีการคัดแยกใส่ถุงและนำมาไว้ในห้องพักมูลฝอยในแต่ละชั้นเพื่อให้แม่บ้านนำไปกำจัดต่อไป และถังขยะอันตรายจะตั้งบริเวณชั้น 1 ของอาคาร เนื่องจากขยะอันตรายที่พบมีค่อนข้างน้อย สำหรับการรวบรวมมูลฝอยนั้นจะดำเนินการทุกวัน โดยเคลื่อนย้ายแบบถังถึง แล้วนำมาไว้บริเวณริมรั้วของโครงการด้านทิศเหนือ เพื่อรอให้สำนักงานเขตนำไปกำจัด ทั้งนี้วิธีดังกล่าวอาจผิดแปลกจากที่มาตรการได้กำหนดไว้ แต่กิจกรรมดังกล่าวเป็นผลกระทบเนื่องจากรถเก็บขนขยะของสำนักงานเขตปฏิเสธที่จะเข้าพื้นที่โครงการ และด้วยเหตุดังกล่าวทำให้โครงการยุติการใช้งานห้องพักมูลฝอยรวมชั้น 1

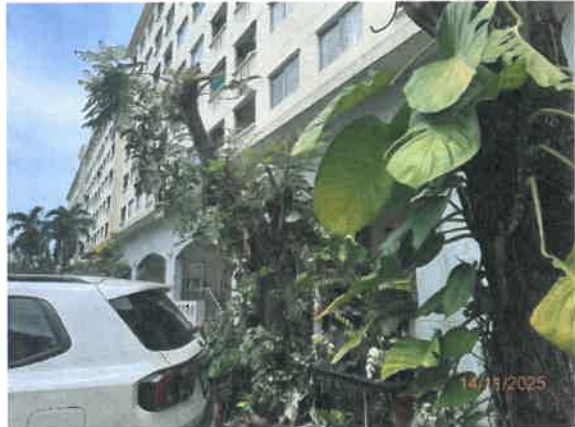
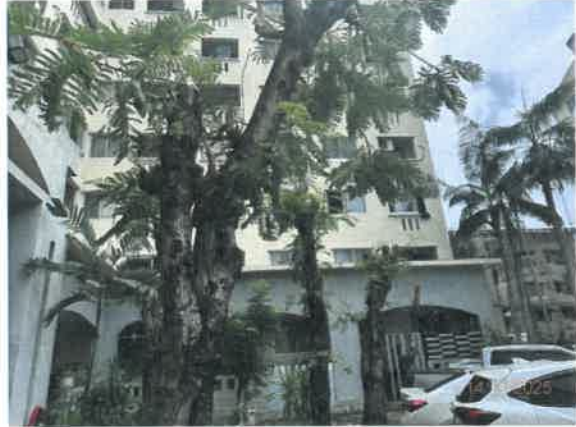
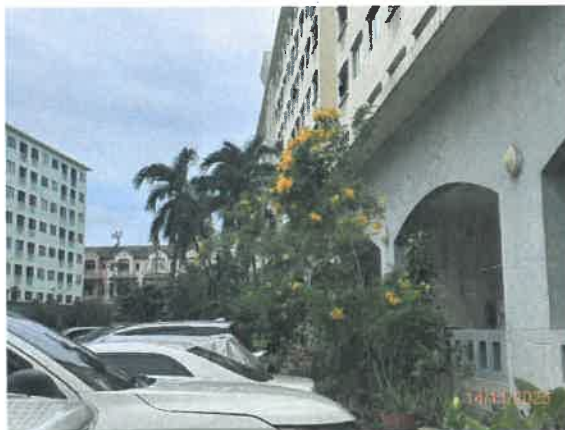
รูปที่ 1-17 พื้นที่สีเขียวบริเวณพื้นที่โครงการ

ปัจจุบันโครงการได้จัดให้มีพื้นที่สีเขียวทั้งหมด 1 บริเวณ คือ บริเวณชั้นล่าง ซึ่งจากการตรวจสอบผลการปฏิบัติตามมาตรการในเรื่องของพื้นที่สีเขียวนั้น พบว่า โครงการจัดให้มีพื้นที่สีเขียวตามที่ระบุไว้ในรายการวิเคราะห์ผลกระทบสิ่งแวดล้อม
